# **RELATÓRIO DE FISCALIZAÇÃO**

## **AGENERSA/CASAN Nº 32/2023**

# **RESERVATÓRIO ÁGUA TRATADA ITAKAMOSI**

**Vassouras / Rio de Janeiro**

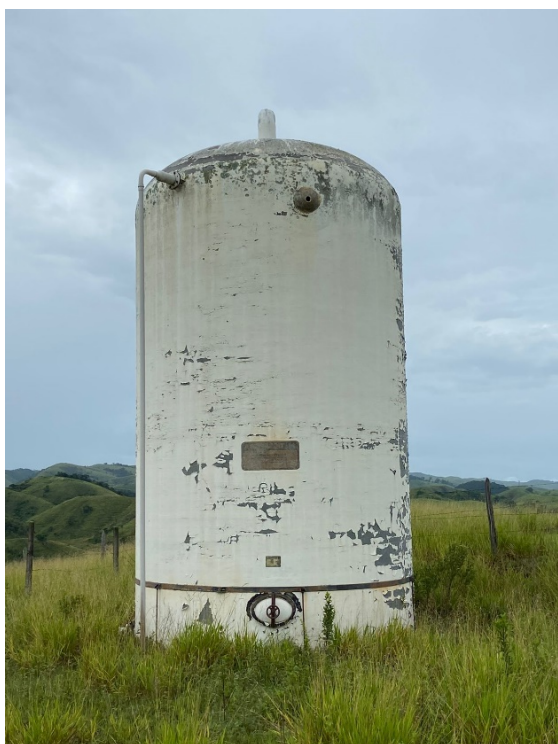
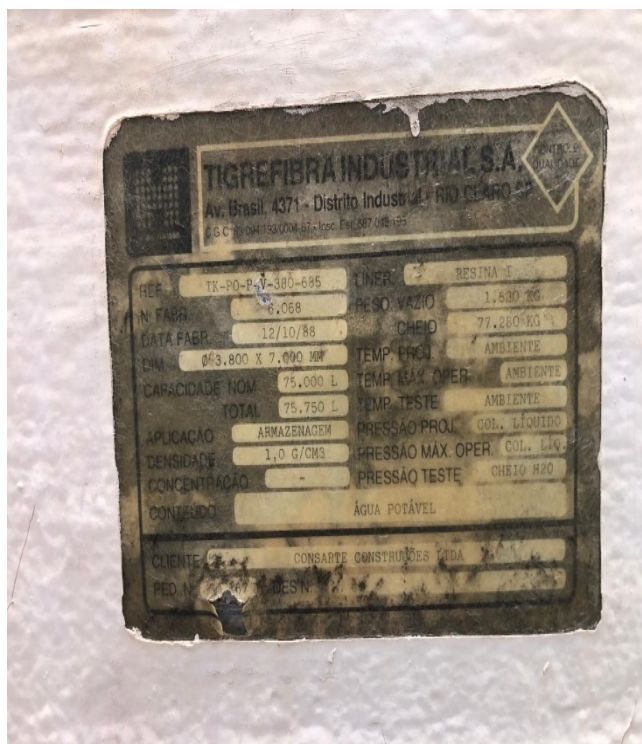
Trata-se de reservatório do tipo apoiado de composição de Fibra em formato cilíndrico, e com capacidade de 75.000 litros.

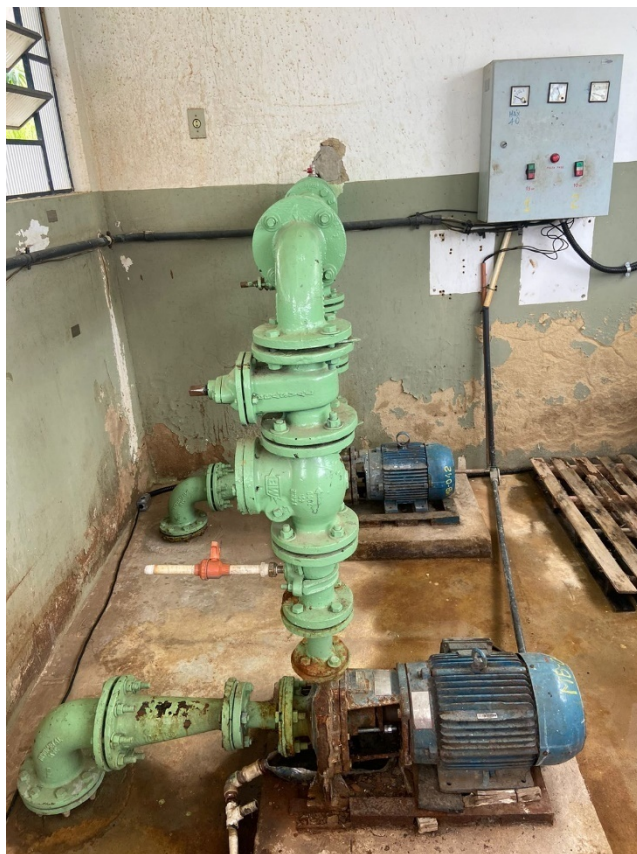
A água do sistema após a passagem pelo tanque de contato é bombeada para o reservatório que fica acima da estação de tratamento, são utilizados 2 conjuntos de motobombas.

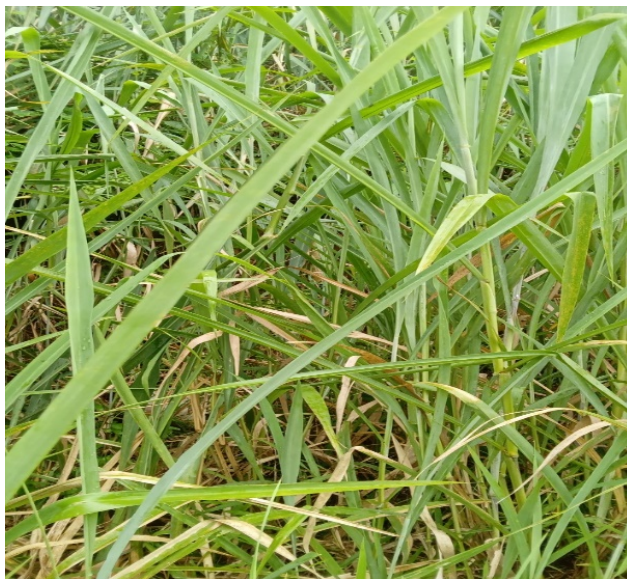
O sistema não tem ainda nenhuma válvula de controle de nível quando o reservatório está cheio a água vaza por um extravasor que segue por tubulação até a ETA para que seja notado que o reservatório está completo, acesso a caixa do extravasor estava inviável devido à vegetação como podemos observar na foto.

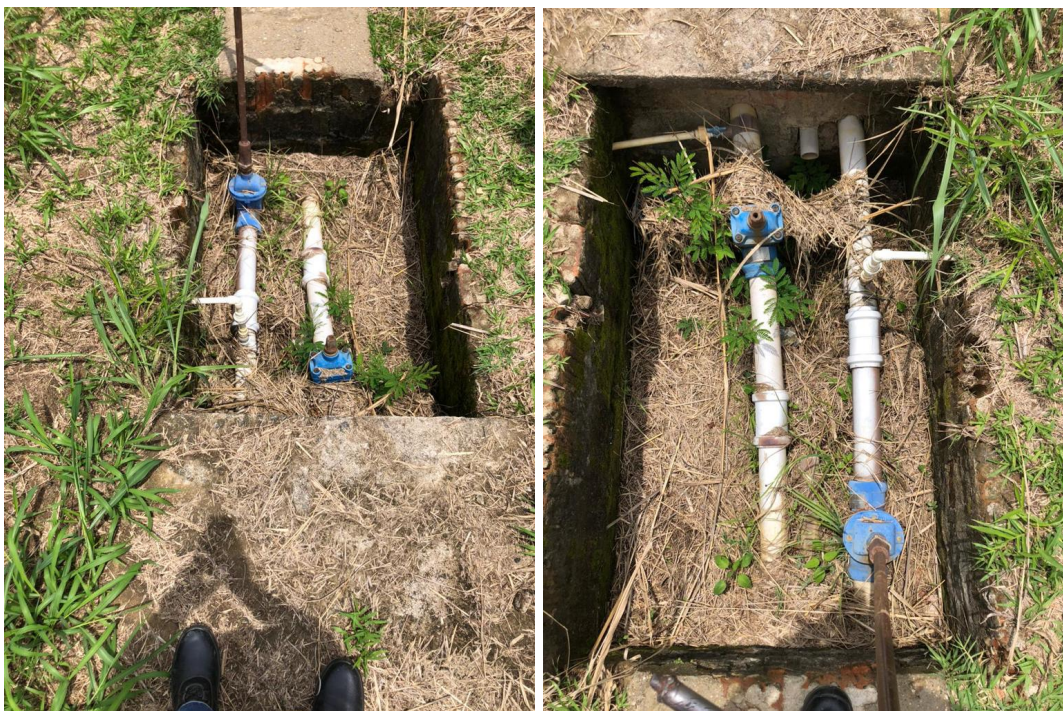
Existem 02(duas) redes de distribuição saindo do reservatório para atender o distrito, ambas com registros de gaveta que, no ato da vistoria foram testados e estão em funcionamento.

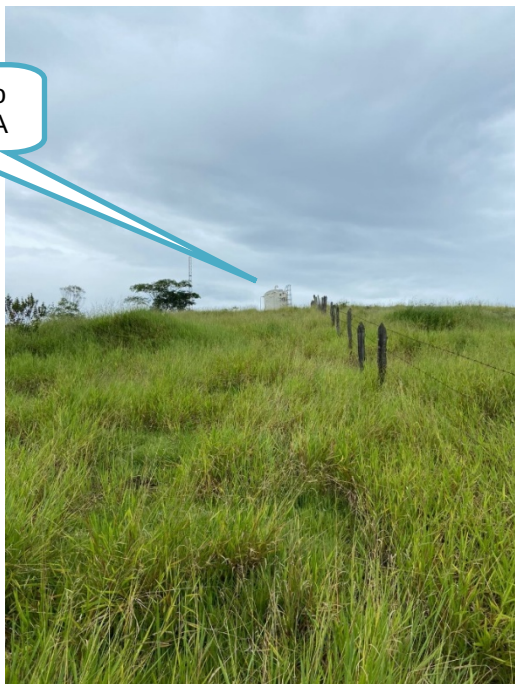
Reservatório  
Vista da ETA

Acesso ao reservatório demanda limpeza e adequação. Não tem caminho definido até o local que fica no morro atrás da ETA. Em caso de acesso ao mesmo durante a noite não existe nenhum tipo de iluminação.

- a) Providenciar identificação adequada da instalação;
- b) Apresentar cronograma para a reforma das cercas do reservatório;
- c) Apresentar cronograma de limpeza e adaptação ao acesso e iluminação do reservatório;
- d) Apresentar cronograma para a pintura e manutenção da escada do reservatório;
- e) Enviar planilha do consumo diário do distrito de 30 dias;
- f) Enviar cronograma de limpeza do reservatório.

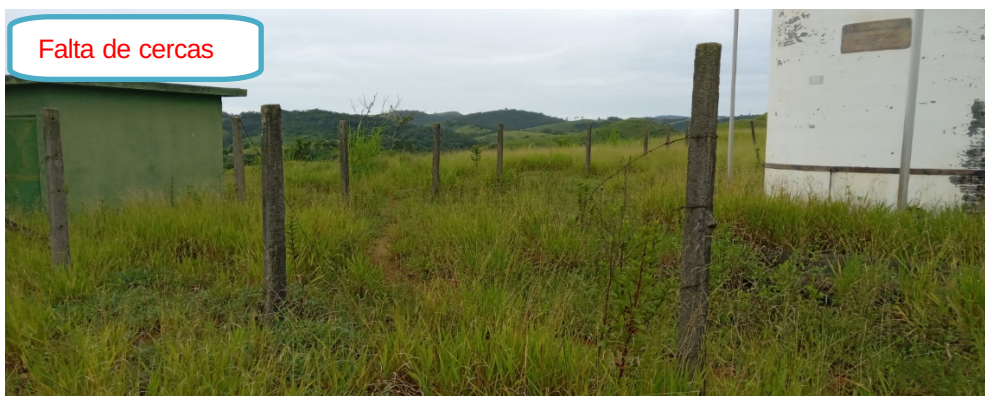
Falta de cercas

Podemos considerar que não existem cercas onde está alojado o reservatório, facilitando assim o acesso ao pôr animais e curiosos. Ressaltamos que animais de grande porte apresentam perigo podendo danificar o mesmo ou as tubulações de entrada e saída da água. Observemos na imagem abaixo a falta de cercas.

Como observamos pelas setas amarelas as tubulações ficam desprotegidas com a falta da cerca.

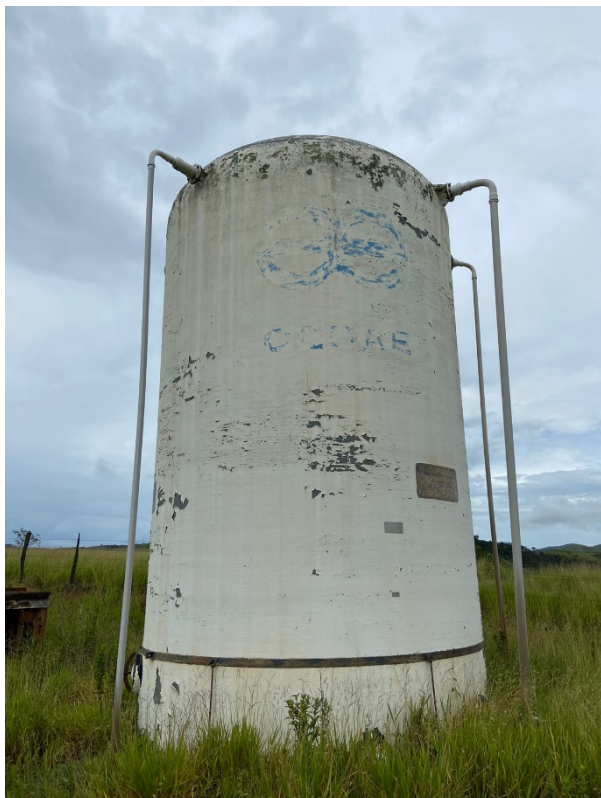
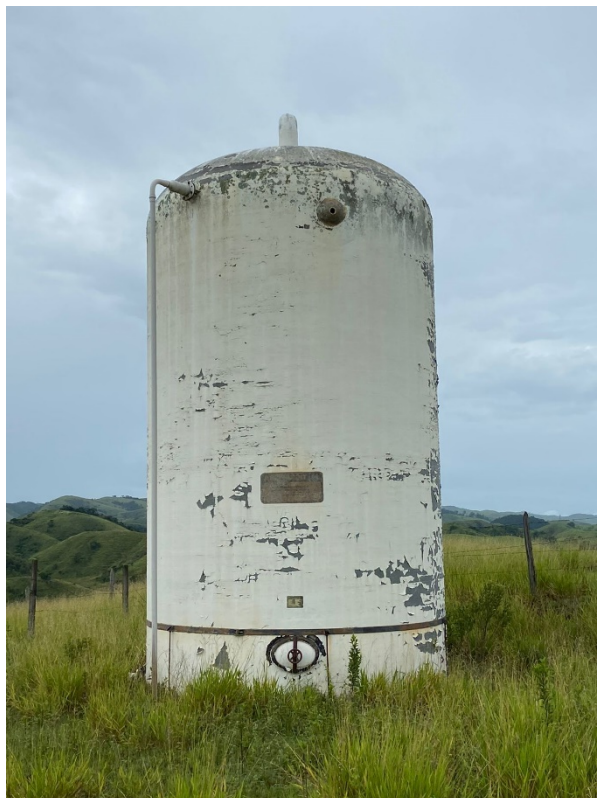
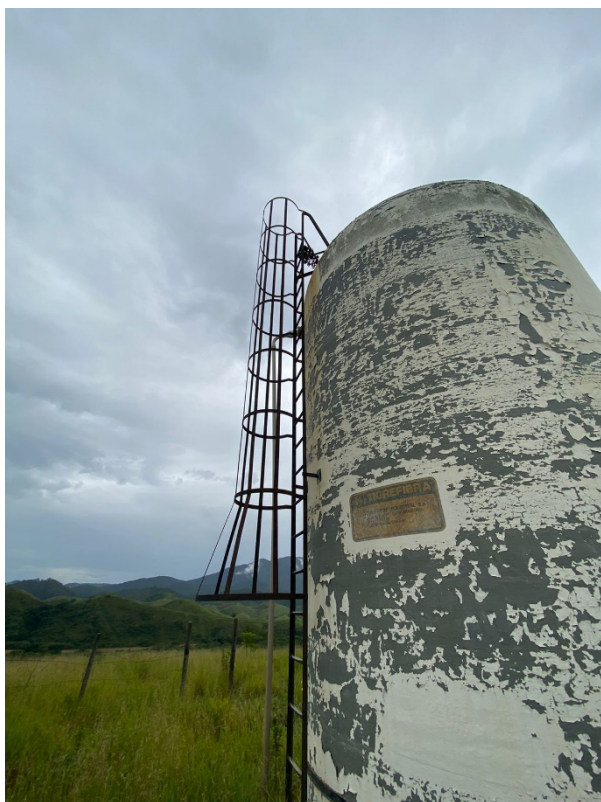
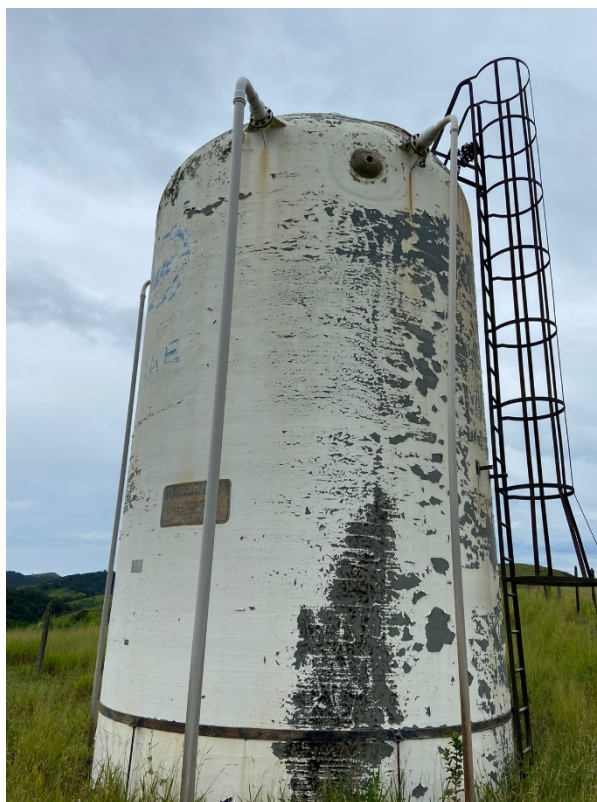
Não foi possível acessar a parte superior do reservatório para averiguar sua vedação devido a não confiabilidade da escada de acesso por não ter ninguém que pudesse

orientar quando da última vez acessado.

Desde a assunção da Concessionária não houve limpeza no reservatório.
