# RELATÓRIO DE FISCALIZAÇÃO

AGENERSA/CASAN Nº 038/2023

## RESERVATÓRIO DOS MACACOS

**Bairro do Horto / Rio de Janeiro**

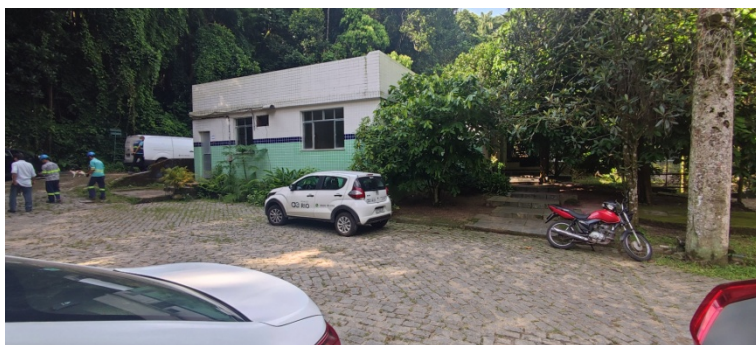
### FOTO 1

NÃO CONFORMIDADE

Vários veículos e pessoas estranhas ao reservatório

Pátio de manobra e estacionamento para veículos de serviço

- Instalar cercas e portões para limitar o acesso de pessoas e veículos estranhos ao local

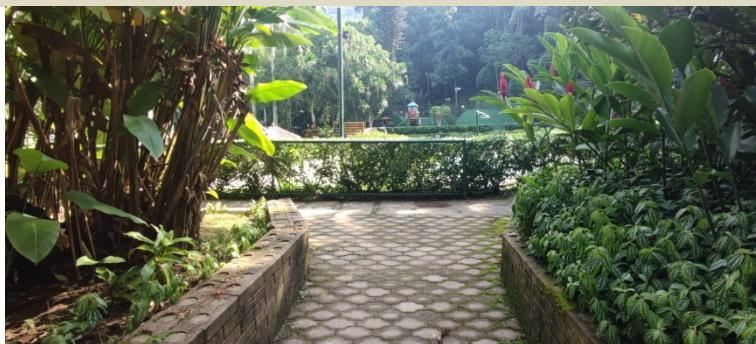
### FOTO 2

NÃO CONFORMIDADE

Livre acesso de freqüentadores do Clube nas dependências do reservatório.

Acesso ao parque aquático do Clube Social

Instalar cercas e portões para limitar o acesso de pessoas estranhas nas dependências do reservatório

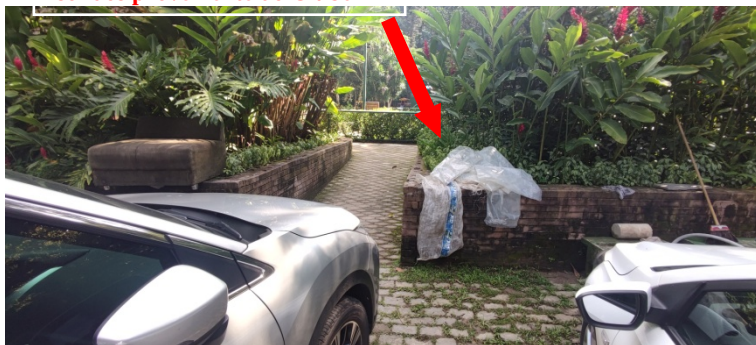
### FOTO 3

**Armazenamento de resíduos sólidos proveniente do Clube 17**

Resíduos sólidos na área do Reservatório produzido por freqüentadores do Clube 17

Pátio de manobra e estacionamento de veículos de serviço

- Instalar cercas e portões para limitar o acesso de pessoas estranhas nas dependências do reservatório

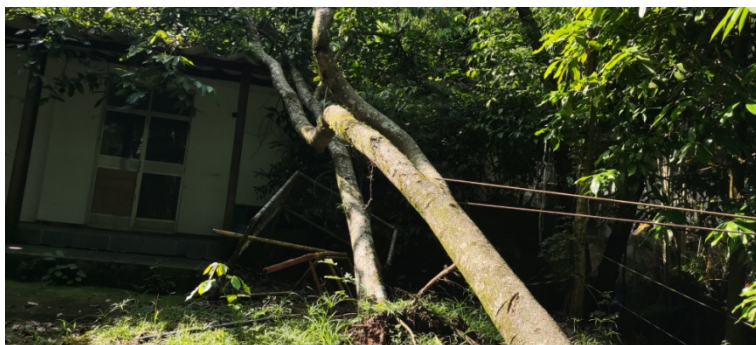
### FOTO 4

Árvore tombada sobre o telhado

Prédio da sala de manobra

- Providenciar a remoção imediata da árvore sobre o telhado e providenciar a reparo do mesmo.

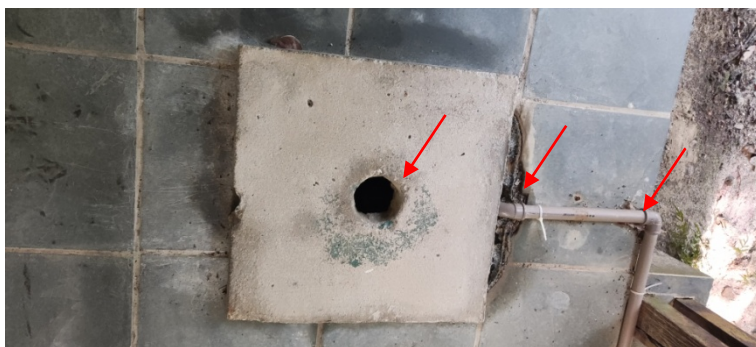
**FOTO 5**

Tampa sem vedação e tubulação aparente

Piso da entrada da sala de manobra

- Atender as “Boas Práticas da Engenharia.”

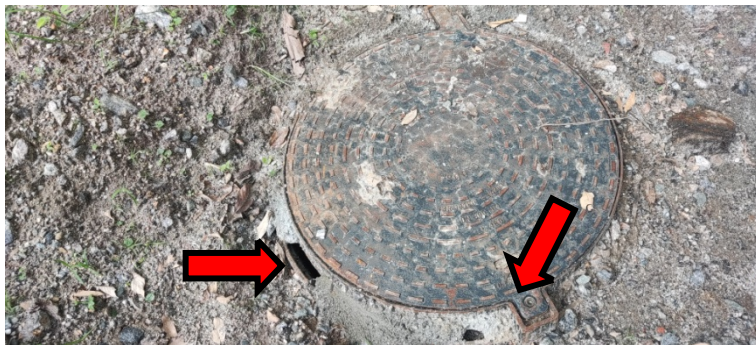
**FOTO 6**

Possibilidade de contaminação da água do Reservatório

Tampa da caixa de visita do reservatório sem vedação

- Providenciar urgente vedação estanque

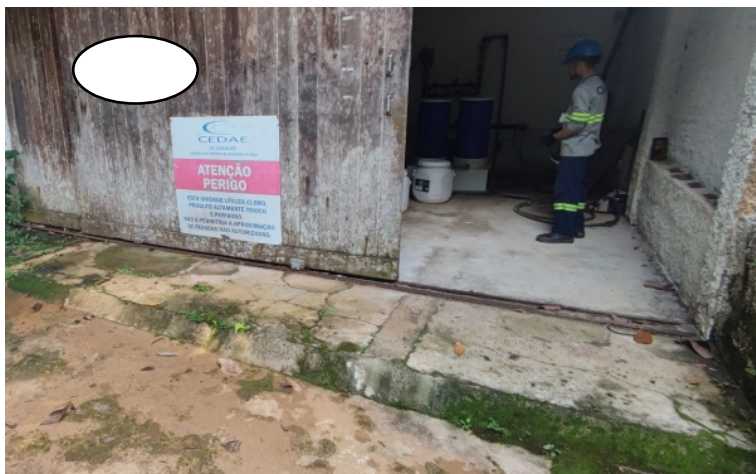
**FOTO 7**

Falta de manutenção piso, paredes e portão e não apresenta barreira confiável que impeça a entrada de estranhos tendo em vista que o local é freqüentado por pessoas do Clube

Deposito de insumos para tratamento da água e dosagem dos mesmos

- Apresentar cronograma de manutenção;
- Melhorar e/ou instalar barreira que impeça a entrada de estranhos no local.

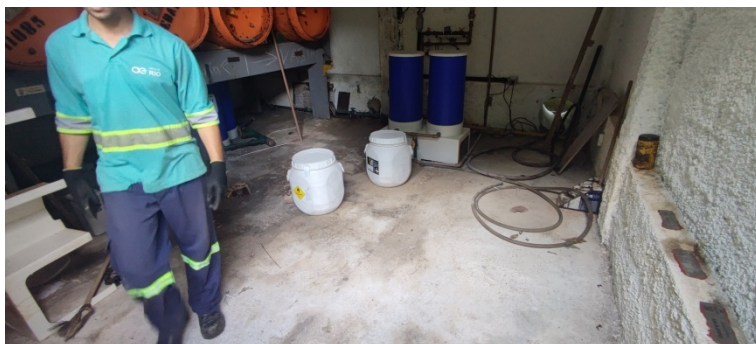
**FOTO 8**

Desorganizado com materiais espalhados e misturados

Depósito de insumos e sala de dosagem

- Atender a NR 11 – Transporte, Movimentação, Armazenagem e Manuseio de Materiais.

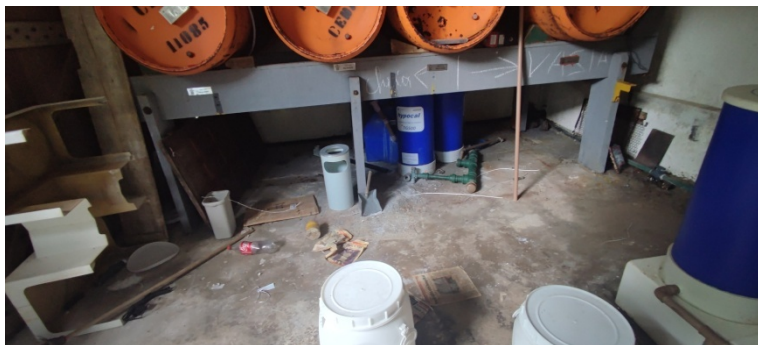
**FOTO 9**

Desorganizado com materiais espalhados e misturados

Depósito de insumos e sala de dosagem

- Atender a NR 11 – Transporte, Movimentação, Armazenagem e Manuseio de Materiais.

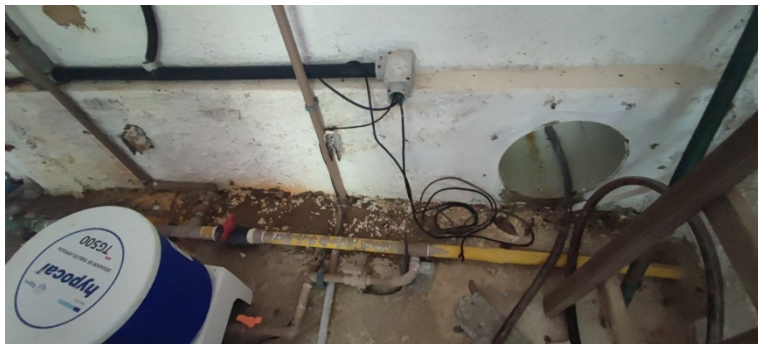
**FOTO 10**

Desorganizado com materiais espalhados e misturados e fios elétricos expostos oferecendo perigo

Depósito de insumos e sala de dosagem

- Atender a NR 11 – Transporte, Movimentação, Armazenagem e Manuseio de Materiais.
- Atender NR 10 – Segurança em Instalações e Serviços em Eletricidade.

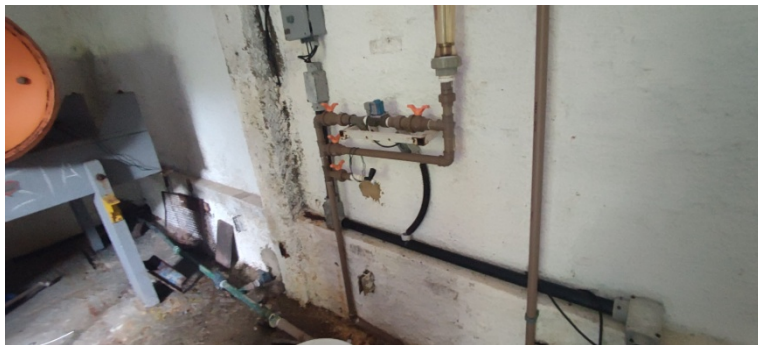
**FOTO 11**

Desorganizado com materiais espalhados e misturados, fios elétricos expostos. Falta de manutenção nas paredes oferecendo perigo.

Depósito de insumos e sala de dosagem

- Atender a NR 11 – Transporte, Movimentação, Armazenagem e Manuseio de Materiais.
- Atender NR 10 – Segurança em Instalações e Serviços em Eletricidade.
- Apresentar cronograma de manutenção da edificação

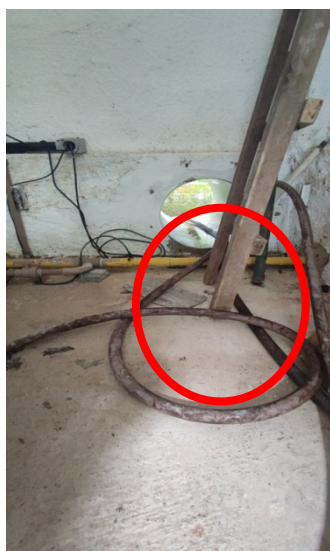
**FOTO 12**

Desorganizado com materiais espalhados e misturados, fios elétricos expostos. Falta de manutenção nas paredes. Constatou-se uma abertura sem funcionalidade que permitiu a entrada de crianças e/ou animais sem que sejam percebidos no local de armazenagem de produtos químicos e sala de dosagem.

Depósito de insumos e sala de dosagem

- Providenciar urgentemente medida protetiva com intuito de impedir a entrada de criança ou animais devido ao alto risco de acidente de natureza gravíssima tendo em vista que a área do reservatório não tem proteção periférica.

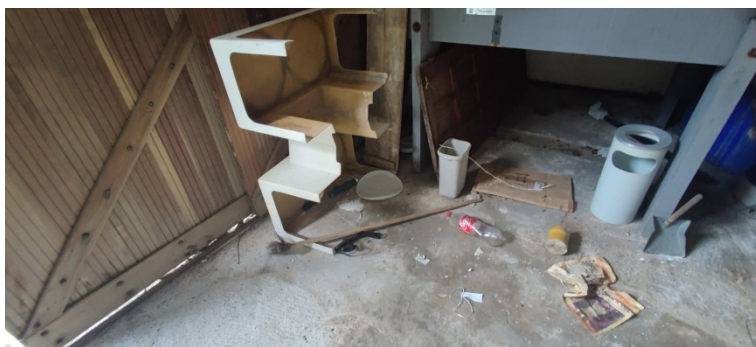
**FOTO 13**

Desorganizado com materiais espalhados e misturados

Depósito de insumos e sala de dosagem

- Efetuar a limpeza e organização do ambiente de trabalho

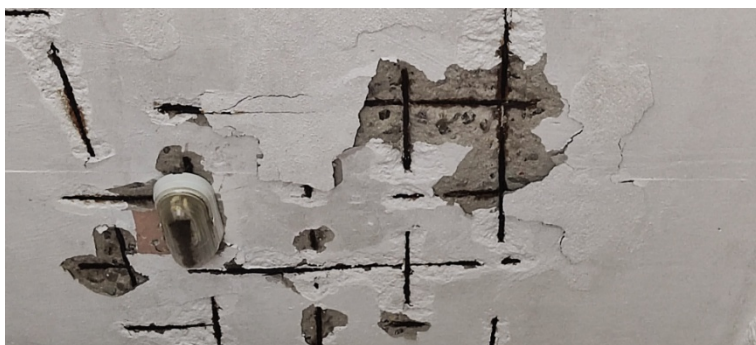
**FOTO 14**

Teto com ferragens estruturais expostas, corrosão e perda do diâmetro nominal

Depósito de insumos e sala de dosagem

- Apresentar cronograma de manutenção;

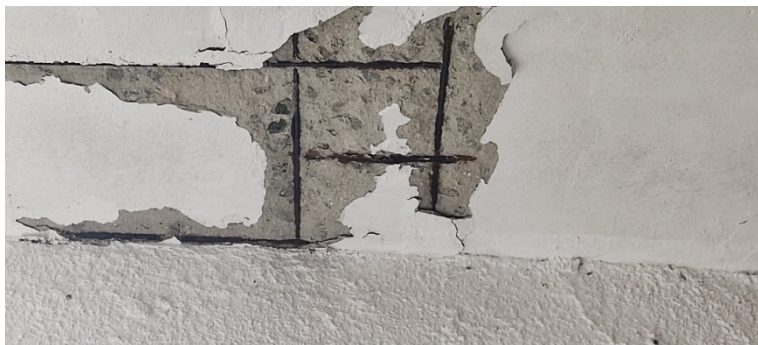
**FOTO 15**

Teto com ferragens estruturais expostas, corrosão e perda do diâmetro nominal

Depósito de insumos e sala de dosagem

- Apresentar cronograma de manutenção;

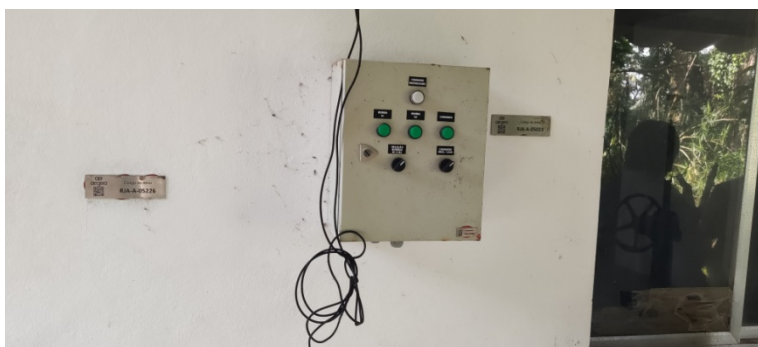
**FOTO 15**

Fios elétricos expostos

Sala de Manobra

- Atender NR 10 – Segurança em Instalações e Serviços em Eletricidade.
- Apresentar cronograma de manutenção da edificação

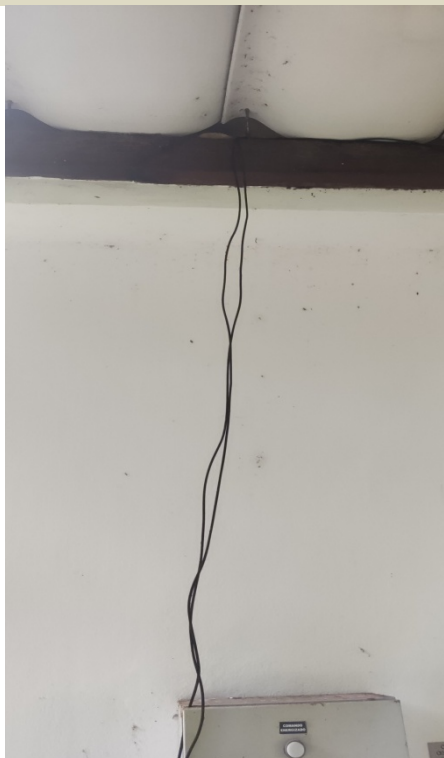
## FOTO 16

Fios elétricos expostos

Sala de Manobra

- Atender NR 10 – Segurança em Instalações e Serviços em Eletricidade.
- Apresentar cronograma de manutenção da edificação

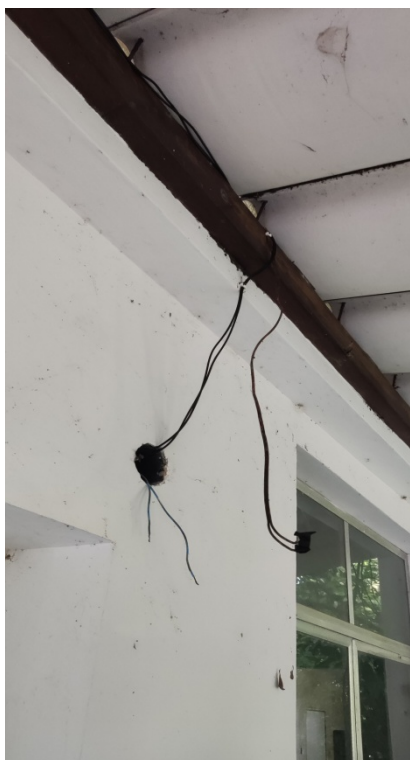
## FOTO 17

Fios elétricos expostos oferecendo perigo aos funcionários e a terceiros (Fiscalização)

Sala de Manobra

- Atender NR 10 – Segurança em Instalações e Serviços em Eletricidade.
- Apresentar cronograma de manutenção da edificação

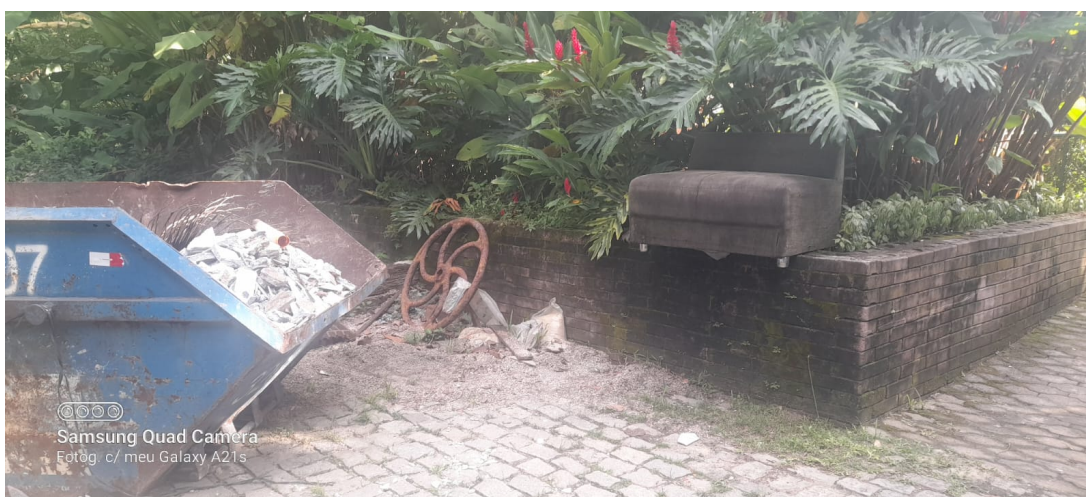
- l)** Foi verificado entulhos próximo a entrada da unidade;
- m)** Verificamos que a concessionária não vem atendendo a NR 10 - Serviços em Eletricidade;

Armazenamento de entulhos próximo ao setor de dosagem

- i)** Atender a NBR 5410 - Instalações Elétricas de Baixa Tensão;
- j)** Proporcionar condições adequadas de armazenagem temporária e destinação final dos resíduos produzidos na Unidade do Reservatório
