# **RELATÓRIO DE FISCALIZAÇÃO**

## **AGENERSA/CASAN Nº 065/2023**

### **Estação de Tratamento de Esgoto SAQUAREMA**

**Saquarema / RJ**

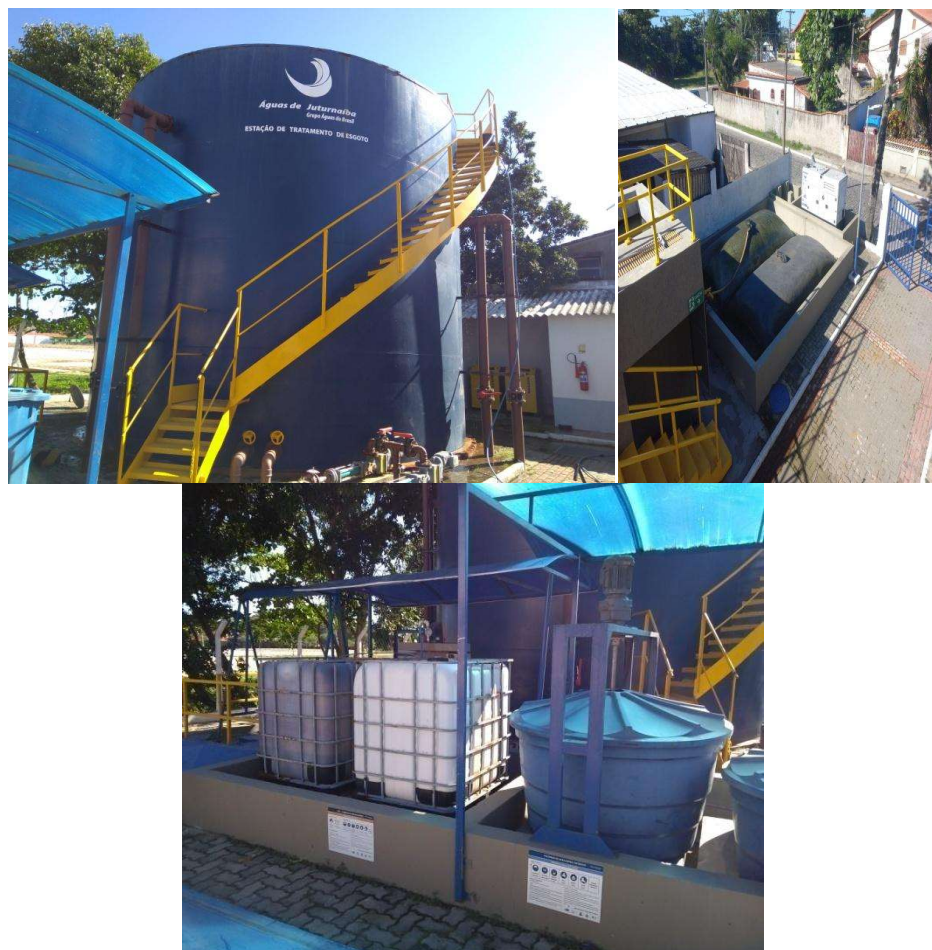
Figura 1 – Vistas do perímetro da ETE Saquarema: alambrado e estruturas do tratamento

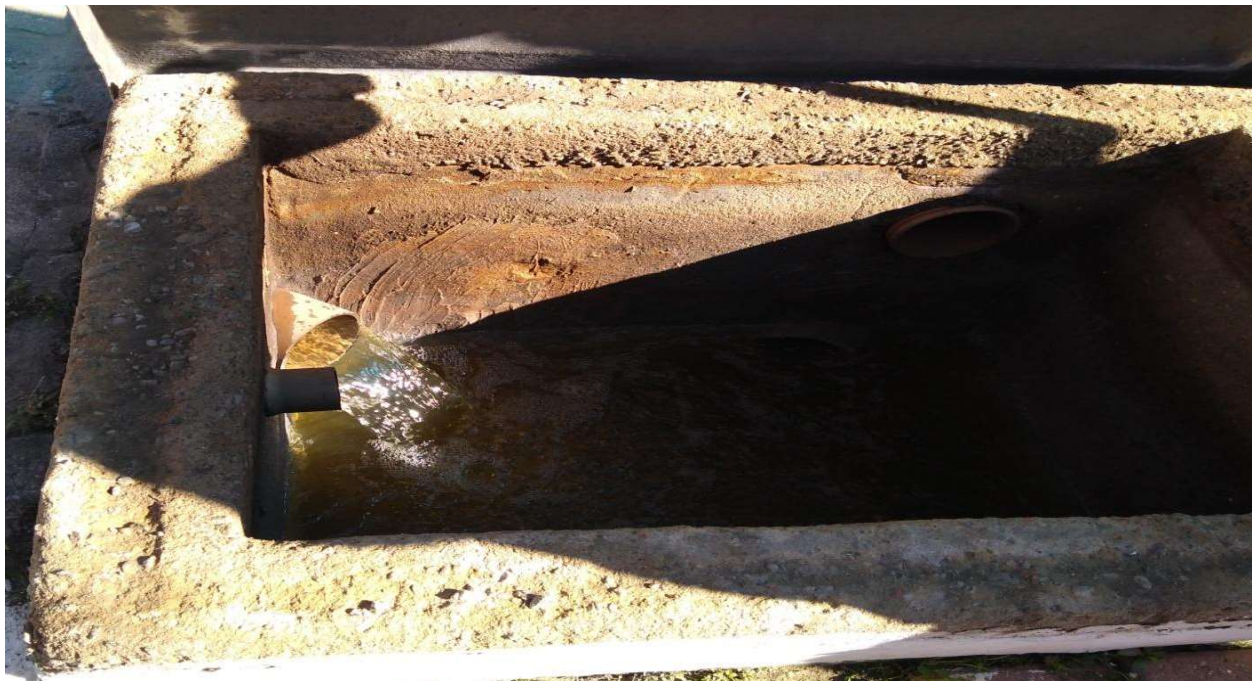
Figura 3 – Caixa de chegada dos afluentes da ETE Saquarema.

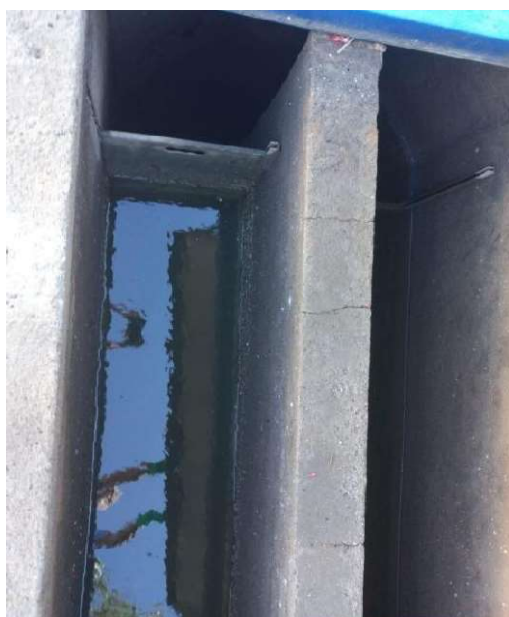
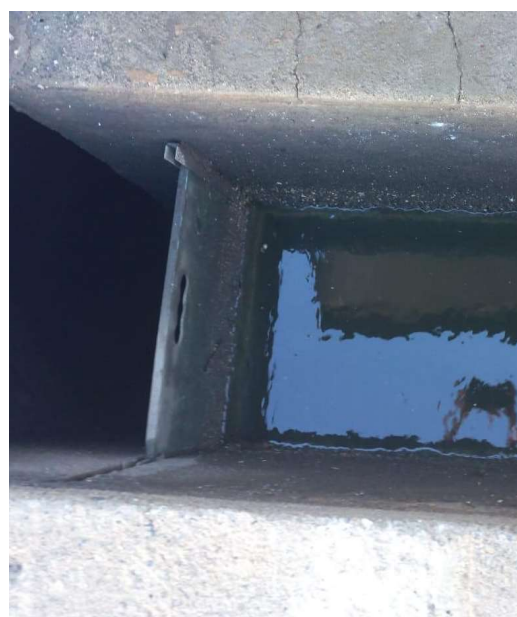
Figura 4 – Tratamento preliminar: trincas e fissuras nas paredes laterais dos desarenadores.

- Reparar alguns pequenos pontos corroídos na caixa de distribuição, na plataforma com guarda-corpo e no tanque RANOX, pois estão com processo aparente de corrosão (vide Figura 7);
- Efetuar reparo no tanque RANOX pois o mesmo possui vazamento na base do tanque e processo de corrosão (vide Figura 8);
- Efetuar reparo na tubulação com vazamento, (vide Figura 9);
- Realizar manutenção na escada de acesso ao reator, (vide Figura 17);
- Instalar reservatório de óleo diesel do gerador;

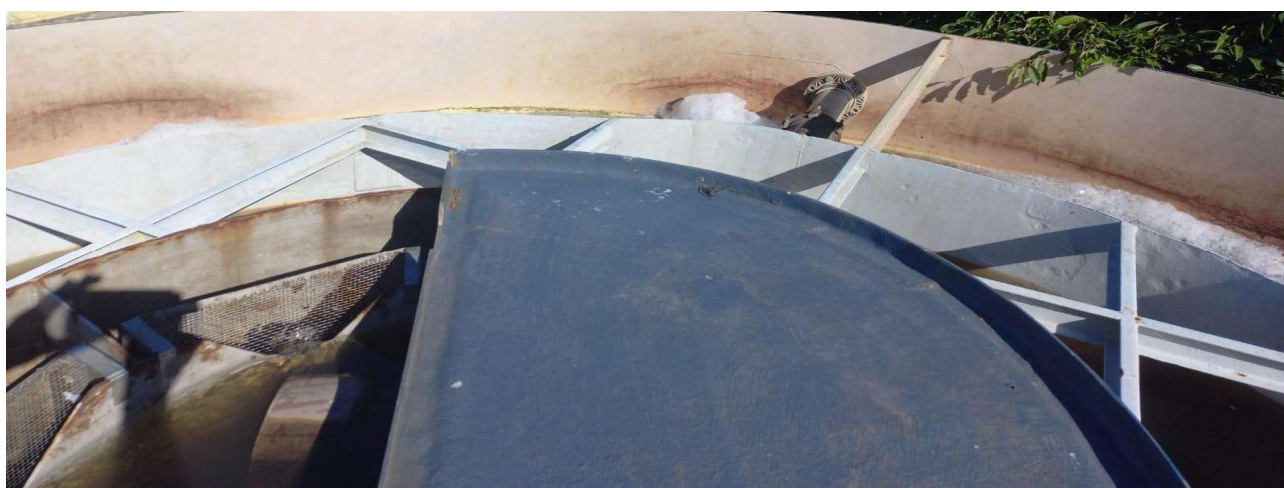
Figura 6 – Tratamento primário e secundário no Tanque RANOX: caixa de distribuição com a entrada do recalque de esgoto pré-tratado pelo eixo central, que é distribuído em oito saídas com vertedores triangulares V90° seguidos de grades metálicas (tipo cesto) com abertura de malha fina.

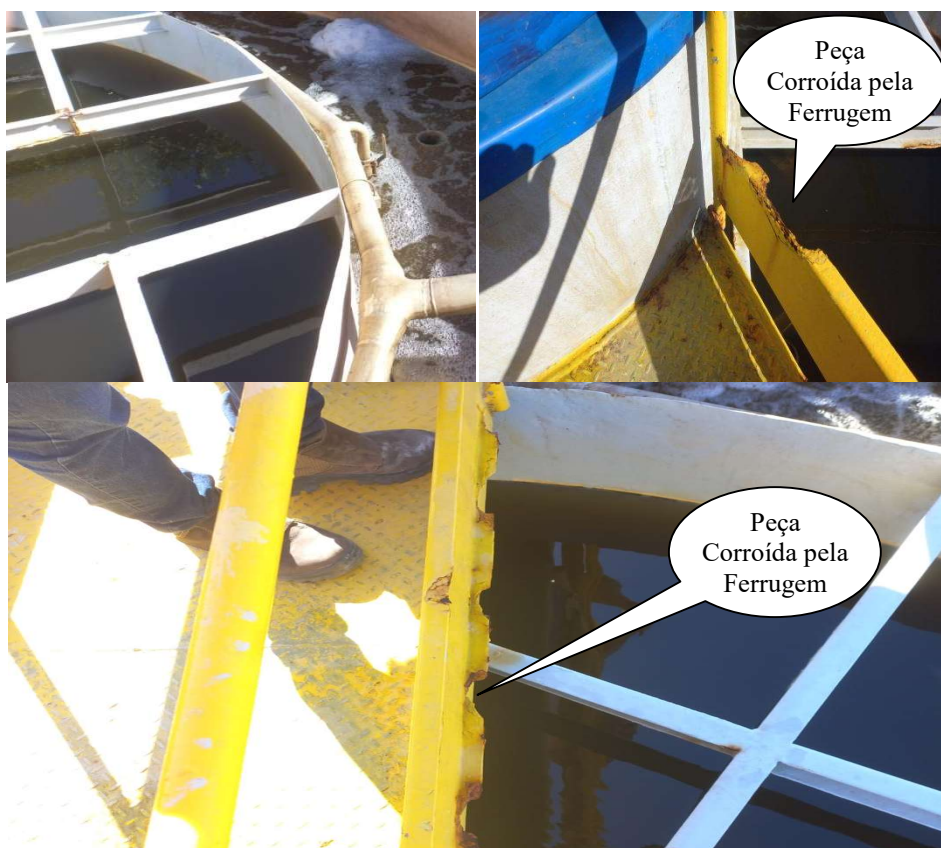
Figura 7 – Tratamento secundário no Tanque RANOX: tanque em aço pintado com **corrosão** em alguns pontos.

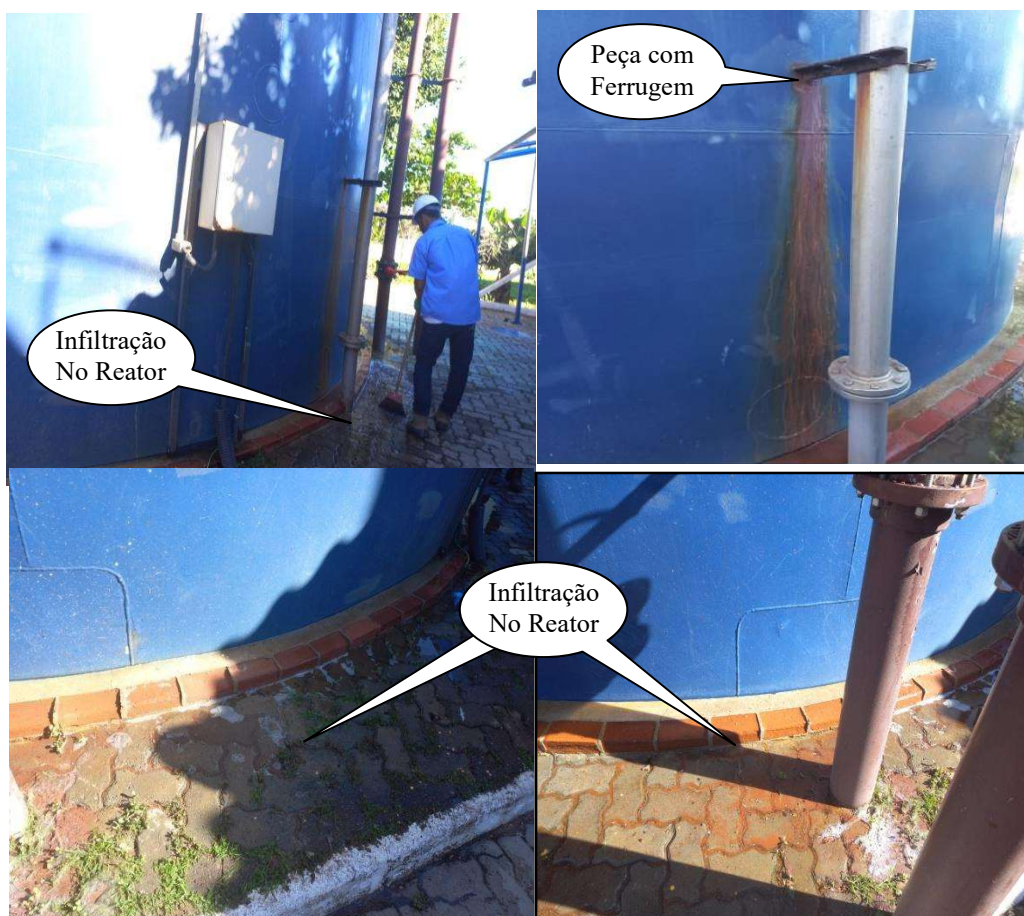
Figura 8 – Tratamento secundário no tanque RANOX: vazamento na base do tanque (visível processo de corrosão).

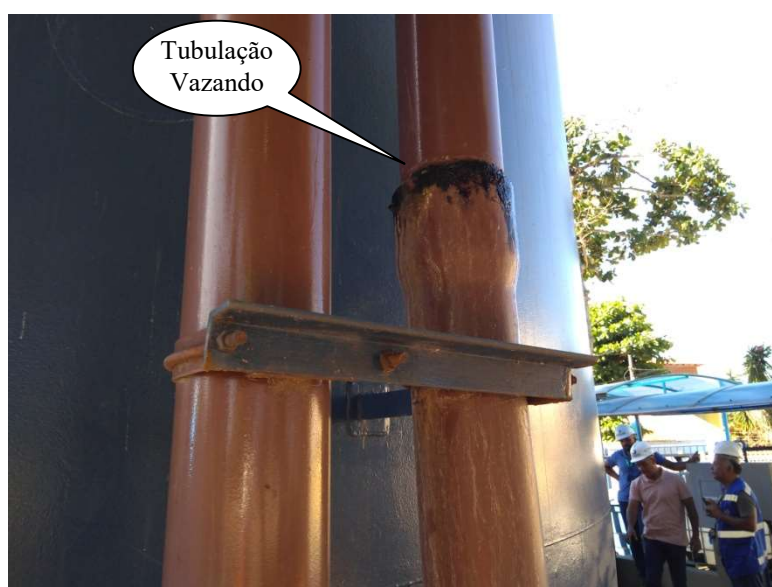
Figura 9 – Tratamento secundário no tanque RANOX: vazamento na base do tanque (visível processo de corrosão).

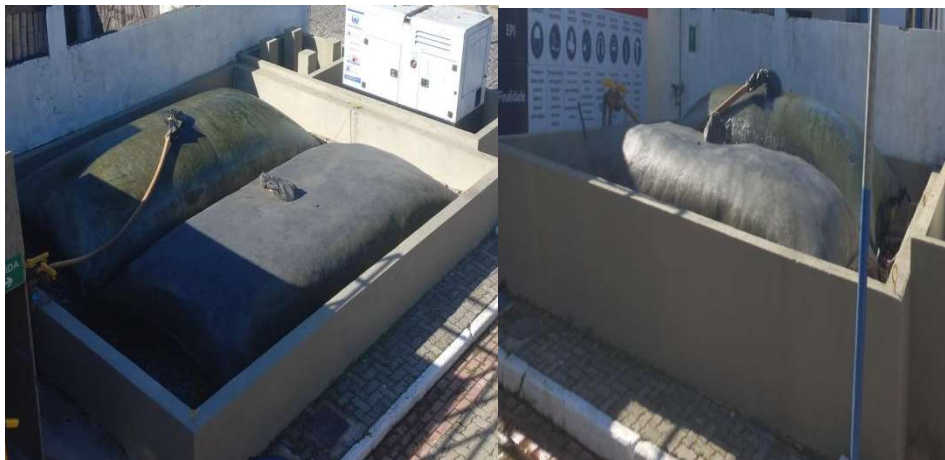
Figura 10 – Tratamento do lodo: tubos geotêxteis (um saturado e outro enchendo), para realizar desidratação (secagem), auxiliada pela aplicação de polímeros oriundos do tanque de mistura.

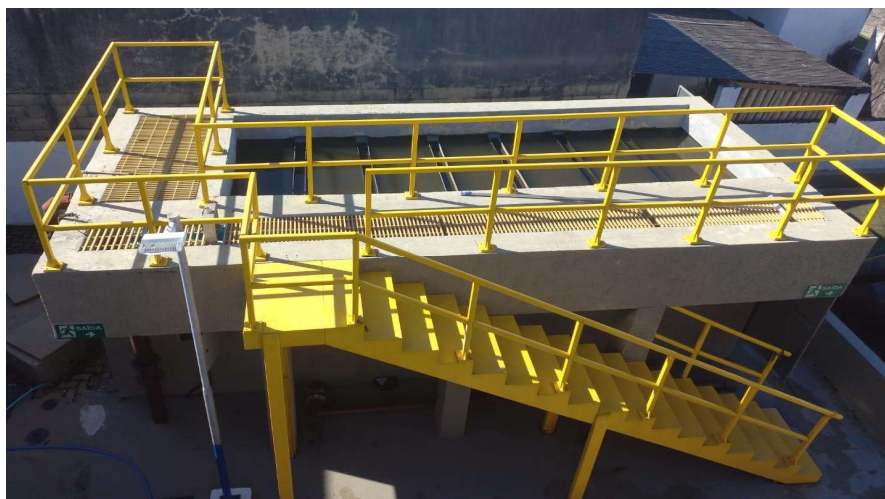
Figura 11 – Tratamento secundário e terciário: decantador terciário tipo lamelar com fluxo ascendente e com aplicação do PAC para remoção de fósforo (nutriente).

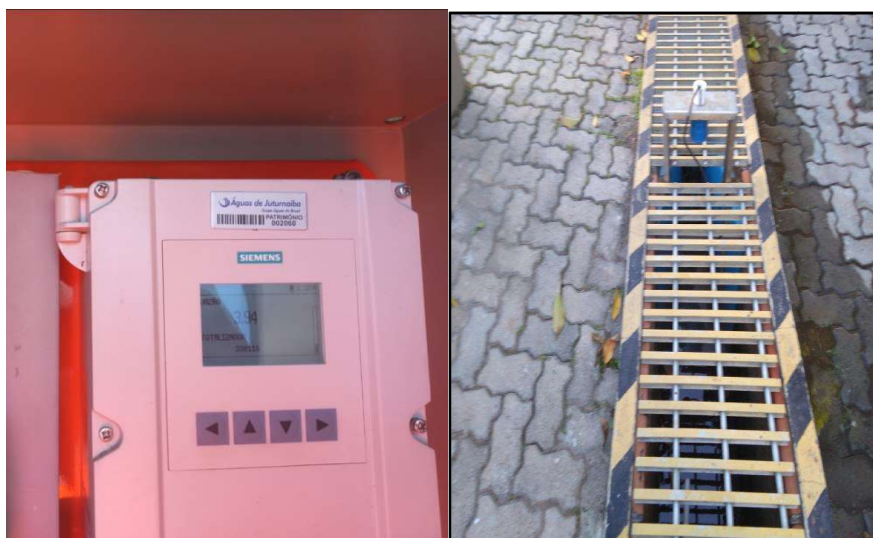
Figura 12 – Saída do efluente tratado: medidor de vazão tipo calha parshall com sensor ultrassônico (vazão instantânea = 3,94 L/s) e régua inox (vazão instantânea  $\approx 20\text{ m}^3/\text{h} \approx 5,55\text{ L/s}$ , e vazão máxima histórica  $\approx 50\text{ m}^3/\text{h} \approx 14\text{ L/s}$ )

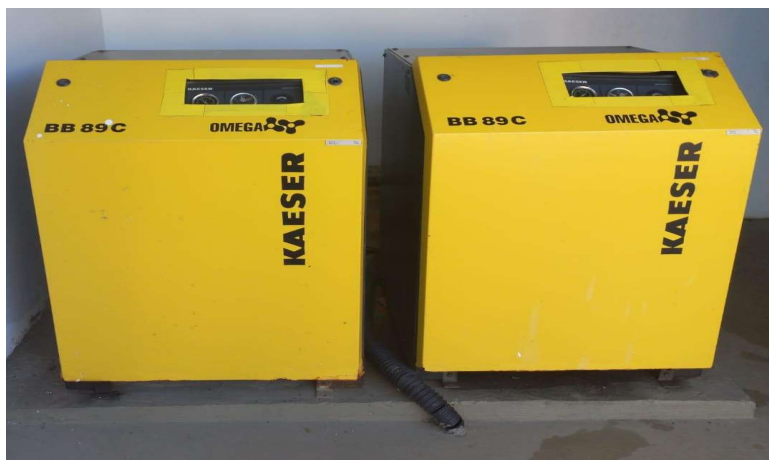
Figura 13 – Instalações de apoio: sopradores enclausurados com abafador de ruído para aeração do RANOX

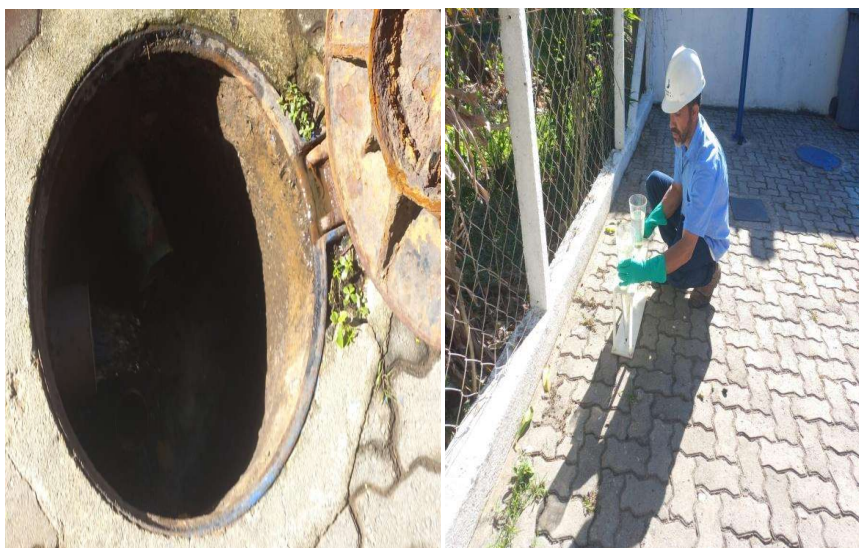
Figura 14 – Efluente tratado final: poço de saída e amostra
