# **RELATÓRIO DE FISCALIZAÇÃO**

## **AGENERSA/CASAN Nº 092/2023**

# **SISTEMA DE ABASTECIMENTO DE ÁGUA DE ITAGUAÍ**

**Itaguaí / RJ**

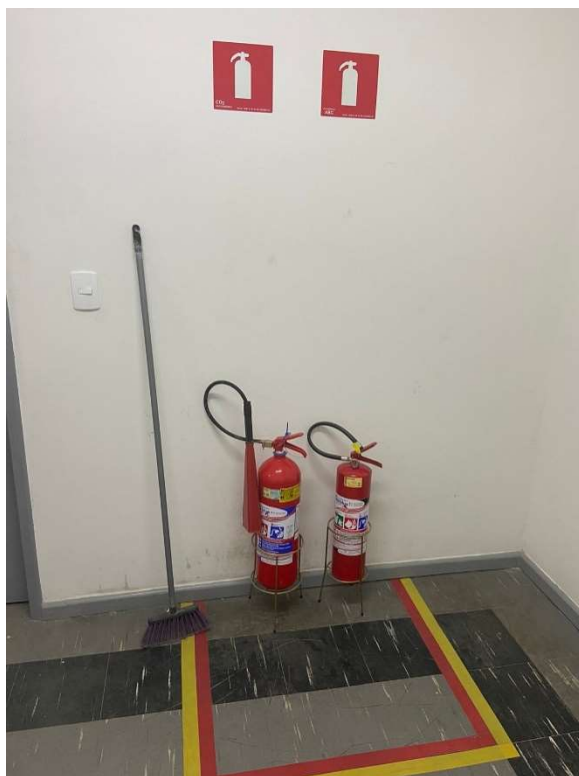
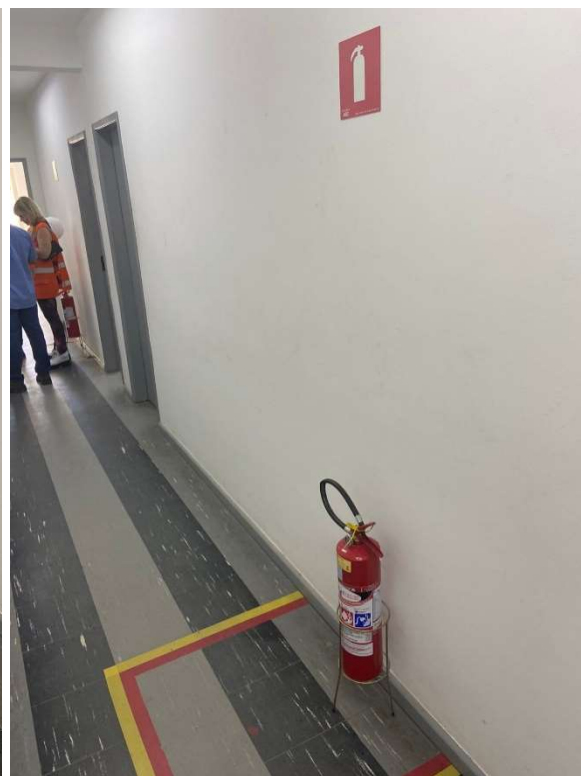
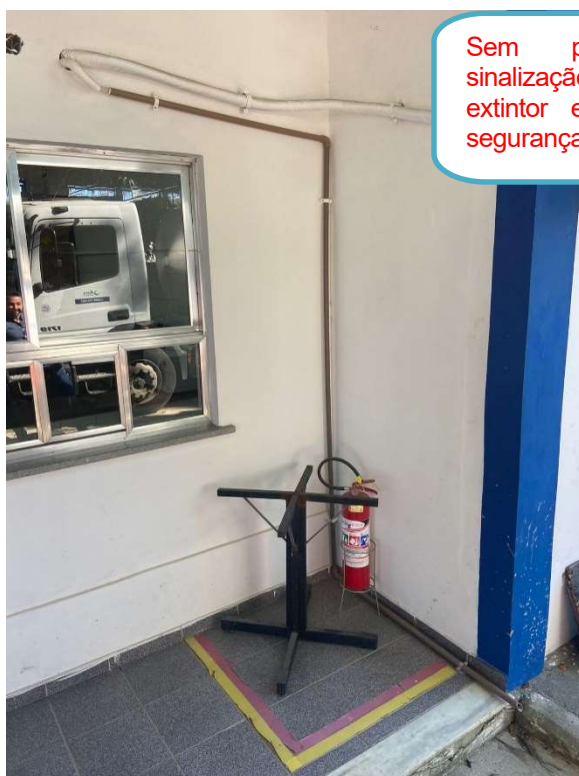
Sem placa de sinalização do tipo de extintor e faixa de segurança obstruída

- a) A Unidade encontra-se sem placa de identificação;
- b) O acesso a alguns extintores de incêndio no pátio estavam obstruídos;
- c) Alguns extintores de incêndio, conforme fotografias estão sem identificação de seu tipo;
- d) Tubulações depositadas diretamente no solo, risco de acúmulo de animais peçonhentos;

- a) Providenciar identificação adequada da instalação;
- b) Providenciar a desobstrução ao acesso dos extintores de incêndio;
- c) Providenciar placas de identificação dos extintores de incêndio que não tem;
- d) Providenciar a alocação dos tubos que estão amontoados diretamente no solo;

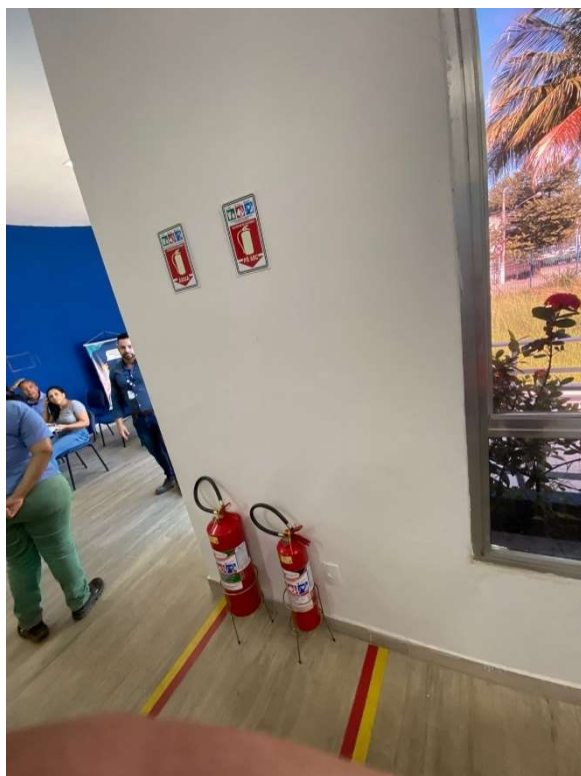
**Extintores de incêndio espalhados pela Sede**

Faixa de  
segurança  
obstruída

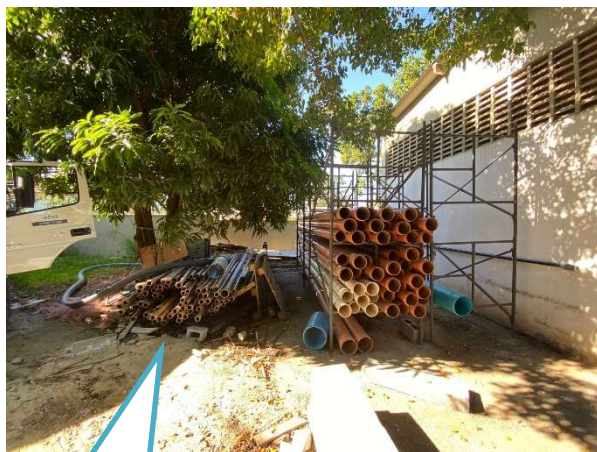
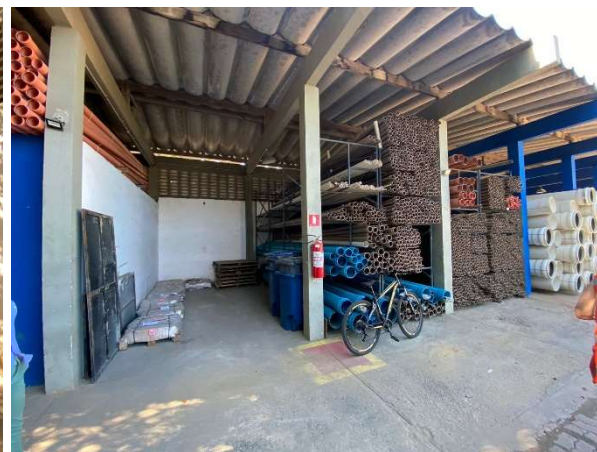
**Prédio Principal - Sede**

Tubulações depositadas  
diretamente no solo,  
gerando risco de  
acúmulo de animais  
peçonhentos

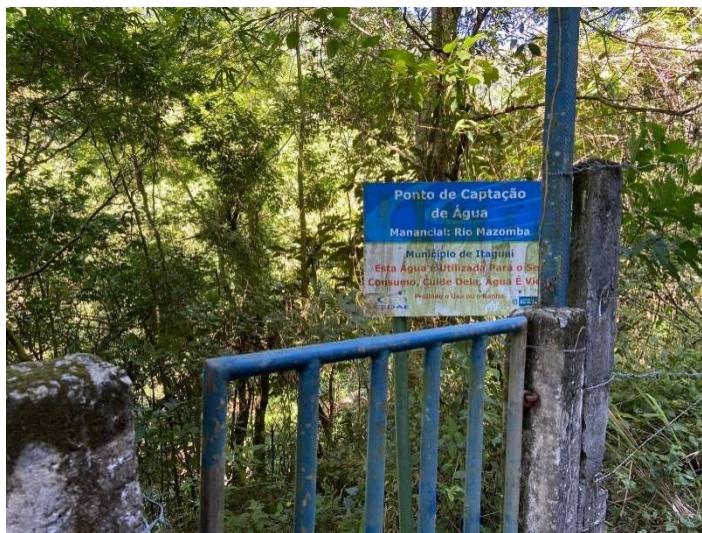
**Entrada Captação**

- A Captação possui placa de identificação logo na entrada, mas encontra-se desatualizada com o nome da antiga Concessionária;

- a) Placa de identificação da Captação desatualizada;
- b) Registro de controle de vazão da barragem sem manutenção adequada,
- c) Falta de guarda-corpo em um dos lados da escada de acesso a Captação;
- d) A grade de acesso a limpeza dos crivos e todas as partes metálicas da Captação encontram-se sem pintura anticorrosiva;
- e) Barragem rudimentar com problema de assoreamento provocado principalmente por acúmulo de areia.

- a) Providenciar a atualização da Placa de Identificação da Captação;
- b) Providenciar manutenção periódica para os registros de controle de vazão da barragem;
- c) Providenciar guarda- corpo para a escada de acesso a Captação de acordo com a Norma de Segurança;
- d) Manter as partes metálicas e a grade que dá acesso a limpeza dos crivos, em bom estado de conservação;
- e) Apresentar Projeto de reforma da Barragem incluindo sistema de desarenação.

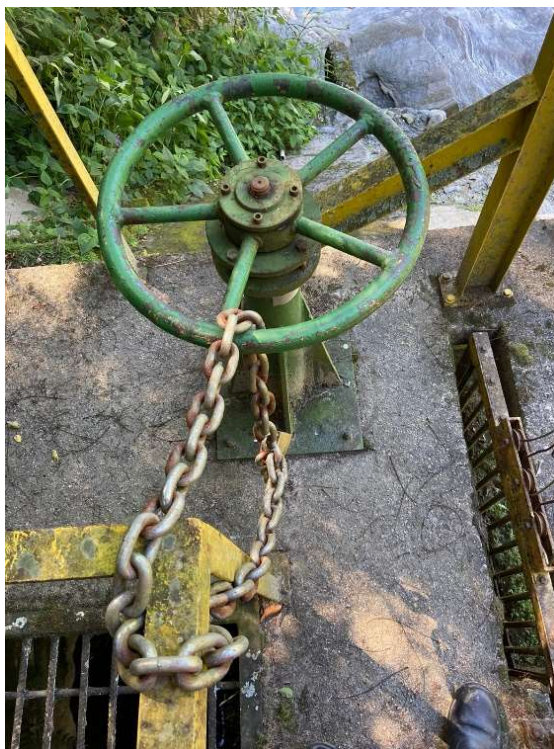
**Válvula**

- A válvula de controle de vazão da barragem encontra-se com seu volante preso por uma corrente a uma estrutura de ferro, sem manutenção com indício de que nunca foi utilizada;

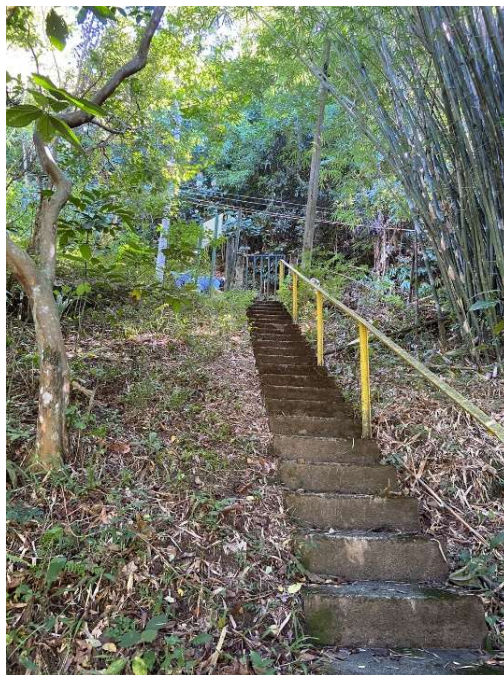
**Escada acesso a captação**

- A Captação apresenta acesso por escada com guarda corpo apenas de um lado;

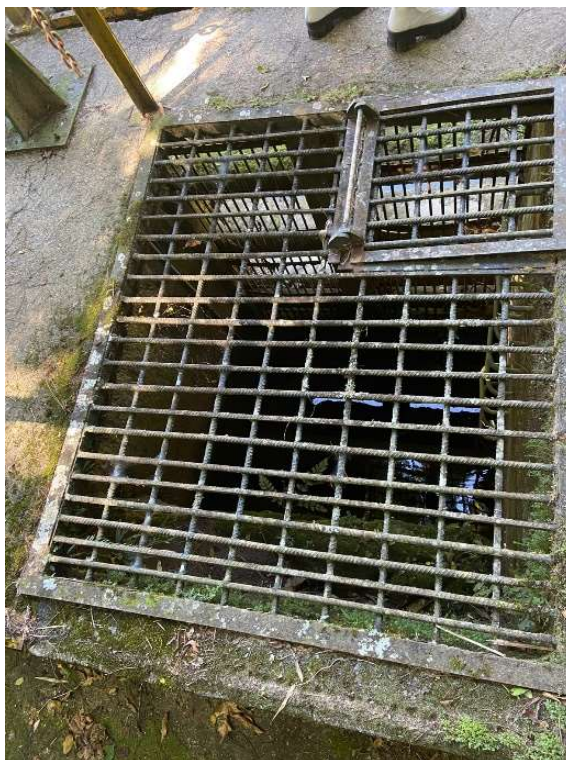
### **Grade proteção crivo**

- Grade que dá acesso a limpeza dos crivos precisando de pintura;

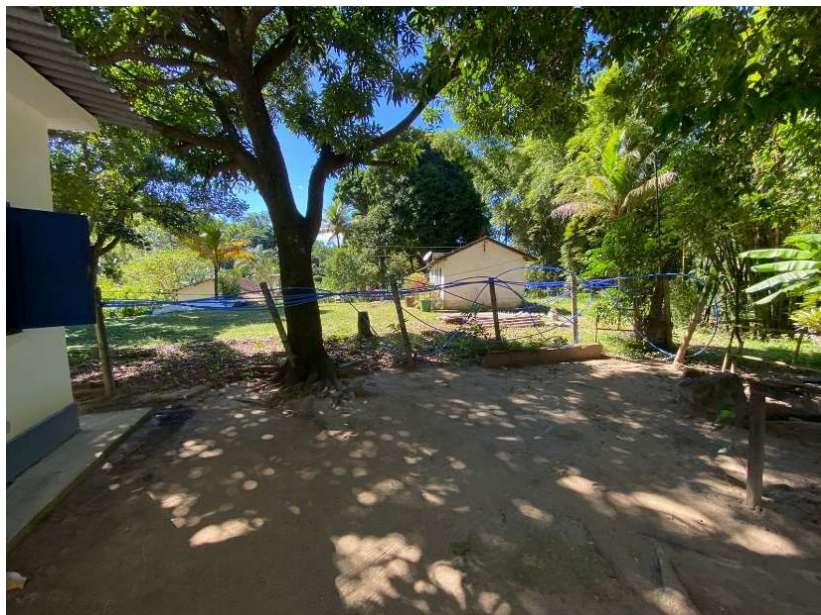
**Cerca do terreno da UT**

O local é de fácil acesso. O terreno do Reservatório UT é delimitado por cerca de oito fios de arame farpado fixados em mourões, mas que apresenta algumas partes sem os fios do referido arame, ficando assim vulnerável ao acesso de transeuntes e animais de médio e grande porte ao local.

- A cerca de proteção apresenta partes vulneráveis sem os fios de arame farpado;

- e) A janela de ventilação da câmara coberta do Reservatório encontra-se com uma abertura na tela de proteção, possibilitando a entrada de insetos e animais de pequeno porte;
- f) A cerca de proteção apresenta partes vulneráveis, sem os fios de arame , deixando o Reservatório UT vulnerável ao acesso de transeuntes e animais.

- a) Adotar providências quanto às constatações mencionadas neste relatório a fim de atender as Normas e Legislação vigentes
- b) Manter expostos os Relatórios com os resultados das Análises de água, dos últimos três meses, para verificação se a UT atende aos padrões de potabilidade de acordo com a legislação pertinente;
- c) Providenciar cobertura para a câmara do reservatório com escoamento natural para águas pluviais;
- d) Providenciar Outorga;
- e) Deixar na unidade para futuras fiscalizações, anotações de responsabilidade técnica – ART;
- f) Apresentar um plano, com seu respectivo cronograma para reforma, construção de uma ETA e resolução dos problemas (não conformidades) apresentados por este relatório.

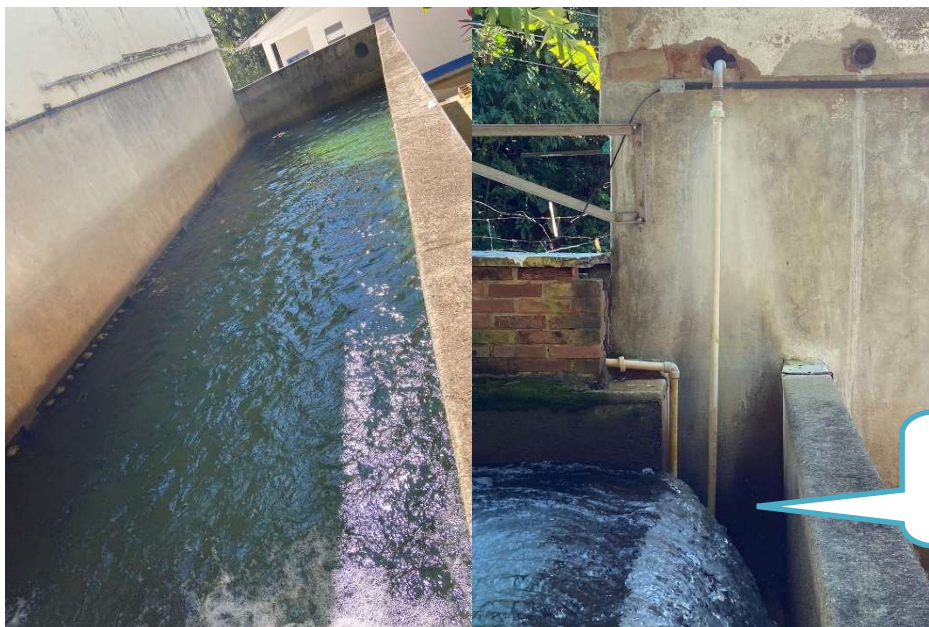
**Câmara de contato com Hypocal**

- Uma câmara do Reservatório UT não possui cobertura, para impedir a entrada de animais de pequeno porte e corpos estranhos;

Ponto de  
dispersão do  
Hypocal

- a) Não encontramos na UT , Outorga de Direito de uso de Recursos Hídricos, mas a Concessionária informou que já fez o Requerimento ao Órgão competente;
- b) Não encontramos no local nenhuma anotação de responsabilidade técnica – ART;
- c) Não foram encontrados no local, os Relatórios de monitoramento da água distribuída para verificação se a UT atende ao padrão de potabilidade, exigido pela legislação pertinente;
- d) Uma câmara do Reservatório está sem cobertura para impedir a entrada de animais de pequeno porte e corpos estranhos;

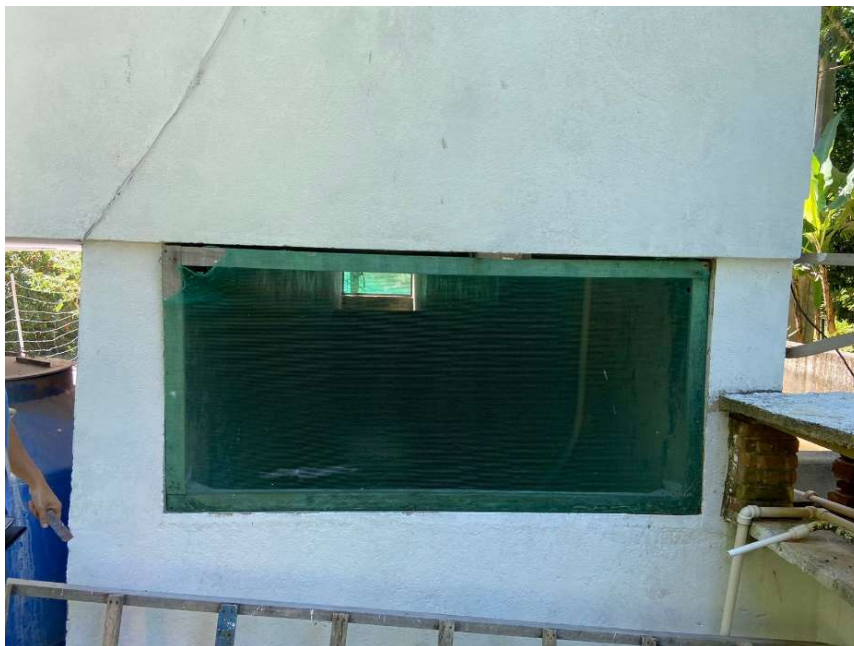
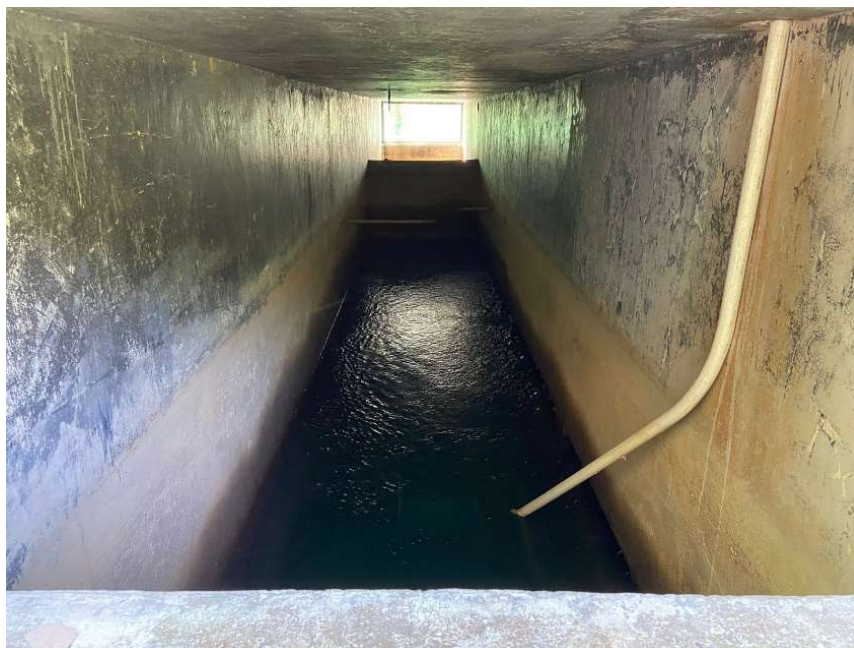
**Reservatório coberto**

- Janela de ventilação do Reservatório coberto encontra-se com uma abertura na tela de proteção, possibilitando a entrada de insetos e animais de pequeno porte;

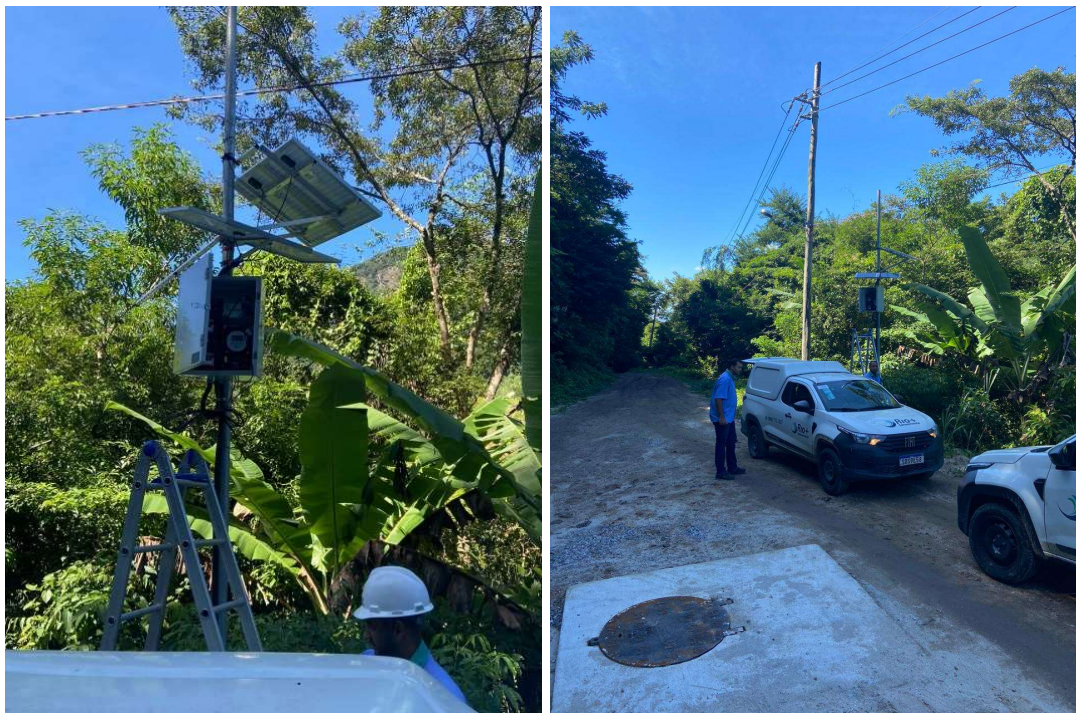
**Macromedidor**

- Sistema de medição eletrônica de vazão monitorado pelo CCO, alimentado por placa solar, está em teste;

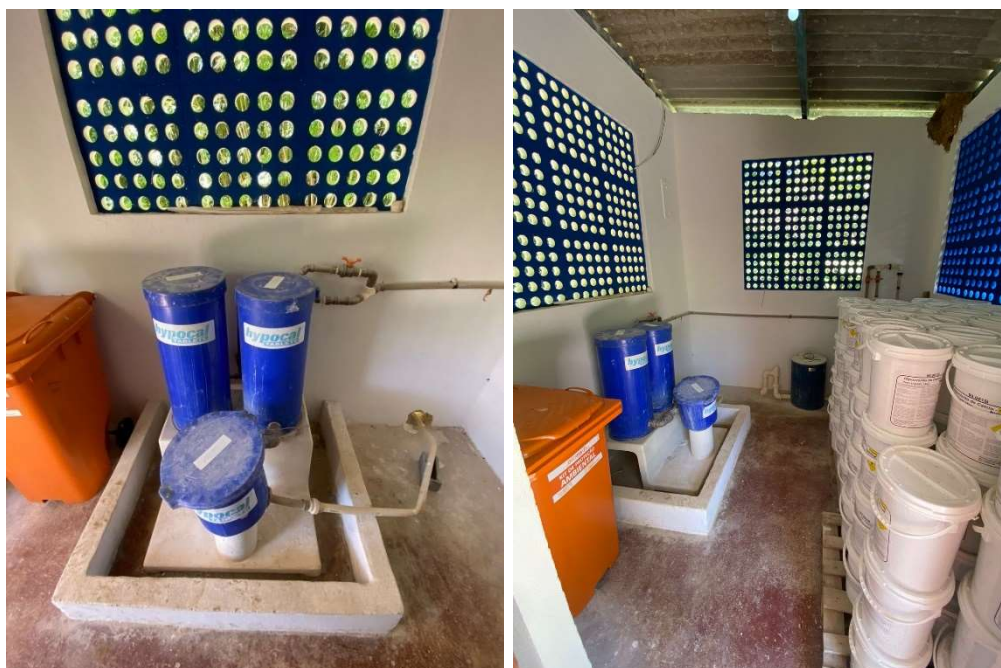
**Sistema de desinfecção e depósito do Hipoclorito de Cálcio**

- Sistema simples de desinfecção feita por Hipoclorito de Cálcio;

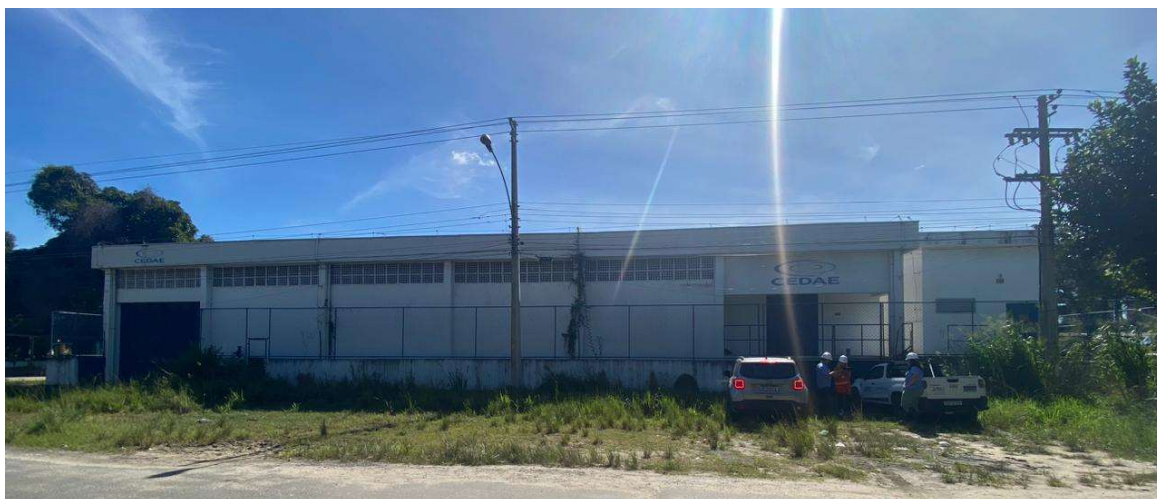
**EEAT Chaperó**

Não há placa de identificação na unidade.

A EEAT recebe água da UT de Ribeirão das lajes, com diâmetro de 800mm de entrada e saída, conta com um conjunto de 3 (três) motobombas com motor de 400 HP, sendo que 1 (uma) fica em stand-by.

- a) As EEAT's de Chaperó, Porto Belo, Tupy e 26 de dezembro, encontram-se sem placa de identificação ou com identificação da antiga concessionária;
- b) Somente a elevatória de Chaperó tem bomba reserva no local, as outras 3 (três) elevatórias as bombas ficam na eletromecânica da Sede para a imediata substituição;
- c) Elevatória de Tupy precisando de limpeza e intervenção na infiltração no teto e pintura das paredes interna e externa;
- d) Elevatória de 26 de dezembro com fiação emaranhada, já que em épocas de grandes chuvas o fosso fica inundado;

- a) Adotar providências quanto às constatações mencionadas neste relatório a fim de atender as normas.
- b) Providenciar identificação adequada das Elevatórias;
- c) Enviar cronograma de serviço para resolução da infiltração e pintura na Elevatória Tupy;
- d) Verificar o isolamento da fiação na elevatória 26 de Dezembro para maior segurança do sistema;

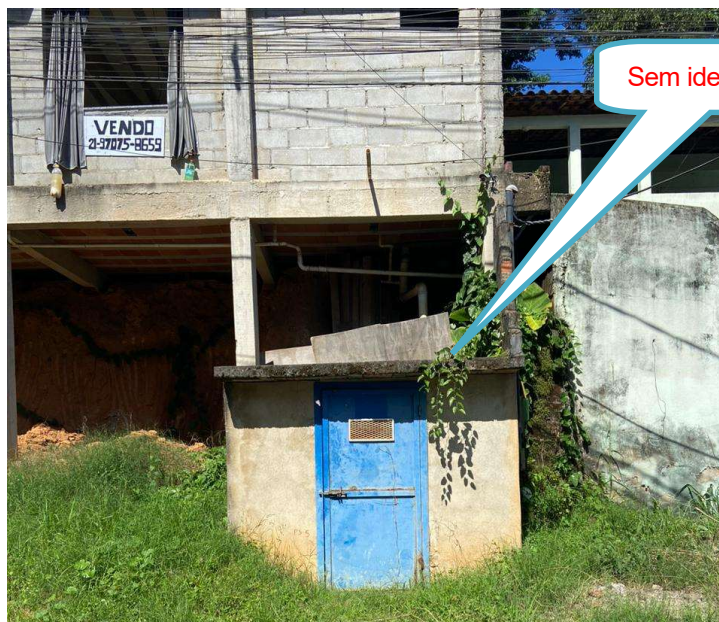
**EEAT Tupy**

Booster de fácil acesso localizado na Rua Tupy, esquina com Estr. do Contorno, existe abrigo para o conjunto de motobomba, porém não conta com cadeado o portão, informado pelo Supervisor que moradores violam o mesmo para ligar e desligarem a motobomba por conta própria.

Sem identificação
