| <b>1 - RF CASAN Nº:</b><br>097/2023 | <b>2 - Data da Fiscalização:</b><br>04/09/2023 | <b>3 - Concessionária Fiscalizada:</b><br>Águas do Rio - Bloco 4 |
| <b>7 - Objetivo da Fiscalização:</b><br>Descrever e detalhar as condições operacionais da Estação Elevatória de Água Tratada de Itapuca, a cargo da Concessionária.<br>A ação de fiscalização direta foi realizada por profissionais credenciados, visando determinar o grau de conformidade do sistema auditado. | | |

## 15. DESCRIÇÃO DO SISTEMA DE ESGOTAMENTO SANITÁRIO

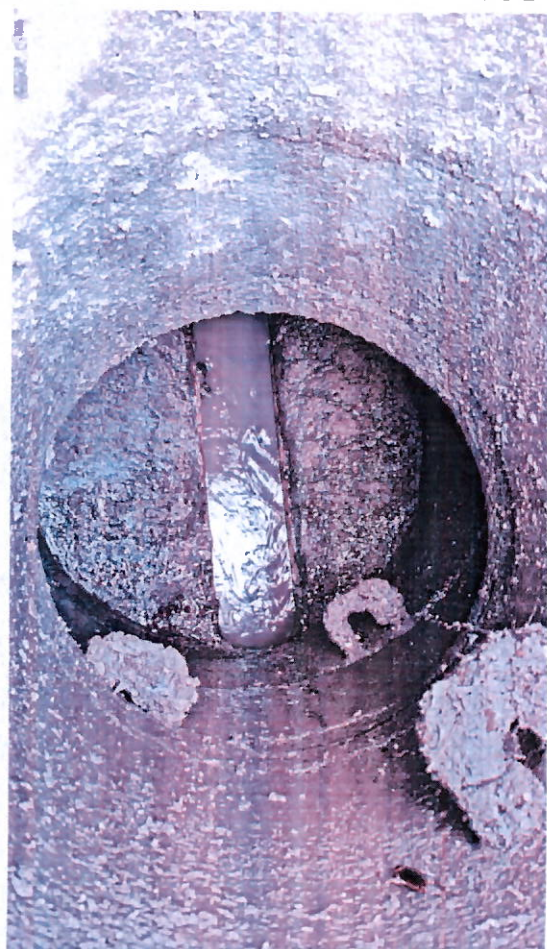
**FOTO 1 ( Rede de Esgotos)**

PV de esgoto com fluxo na calha, sinalizando escoamento normal, sem obstrução. A velocidade alta também sinaliza boa declividade da rede.

- 1- A Concessionária Águas do Rio deverá limpar a rede antes do número 65 porque encontra-se com o PV cheio de resíduos, que possivelmente é gordura de restaurantes existentes no logradouro.
- 2- Vistoriar os imóveis para verificar se possuem duas ligações independentes para a rede de esgotos e para a galeria de águas pluviais.
- 3- Vistoriar todos os imóveis comerciais para verificar se possuem caixa de gordura especial, em contrario notificar para se adequarem.
