| <b>1. RF CASAN N°:</b><br>099/2023 | <b>2. Data da Fiscalização:</b><br>06/06/2023 | <b>3. Concessionária Fiscalizada:</b><br>Águas do Rio |
| <b>4. Endereço da Fiscalização:</b><br>Rua RJ 152 | <b>5. Bairro(s):</b> | <b>6. Município:</b><br>Miracema |

## **16. DESCRIÇÃO DO SISTEMA DE ABASTECIMENTO DE ÁGUA**

## **16.1 SISTEMA DE ABASTECIMENTO DE ÁGUA DE MIRACEMA - SEDE**

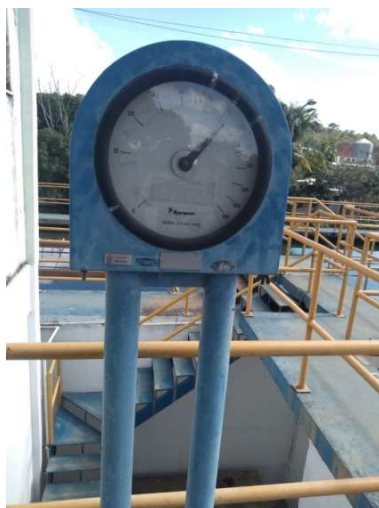
Medidor Analógico

A ETA possui medidor analógico para aferição da vazão de água bruta que chega à estação, que registrava 100 L/s no durante a nossa vistoria técnica. A vazão de captação foi de 130 L/s. Parte dessa diferença explica-se pela existência da derivação que alimenta a ETA Pádua, correspondendo a cerca de 5 L/s.

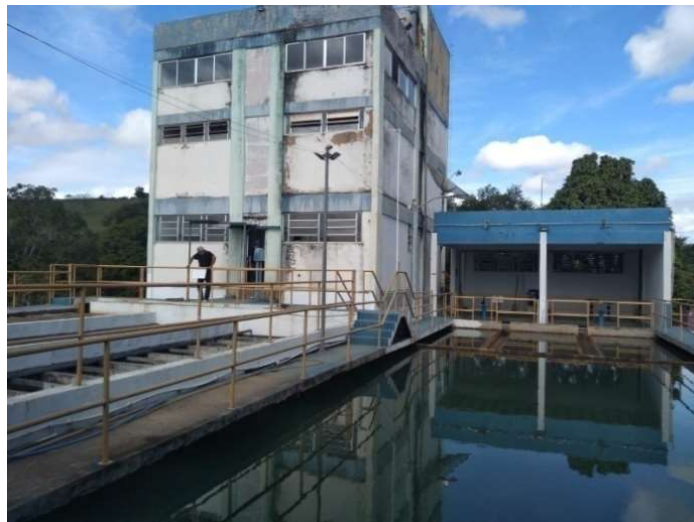
### *Predio Principal da ETA*

Inexistência de Placa de identificação e falta de manutenção

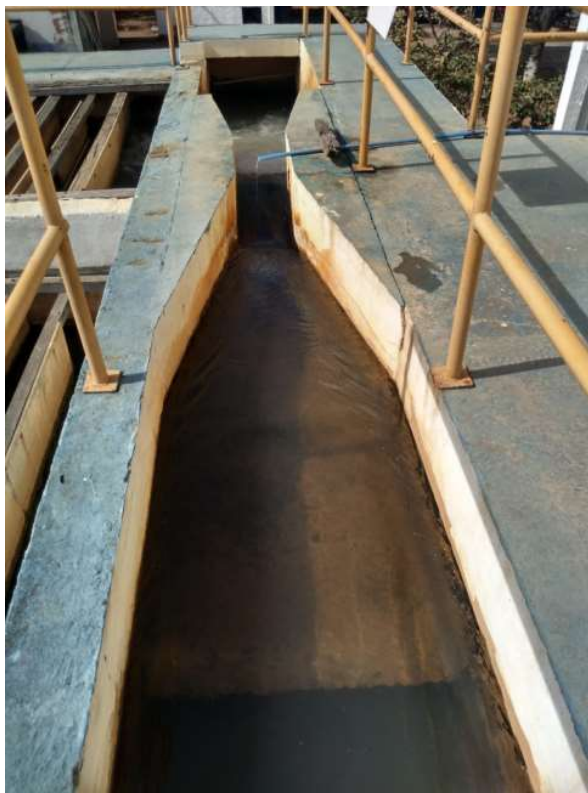
### *Calha Parshall*

A água bruta passa inicialmente por uma calha Parshall, construída em concreto. Neste ponto é aplicada solução de sulfato de alumínio, utilizado como agente coagulante, para ocorrência de mistura rápida. Para a vazão afluyente, foi verificada na calha Parshall ocorrência de zona de turbulência e ressalto hidráulico, caracterizando-se efetivamente como dispositivo de mistura (NBR 12216, item 5.8.4).

Recomendamos a manutenção

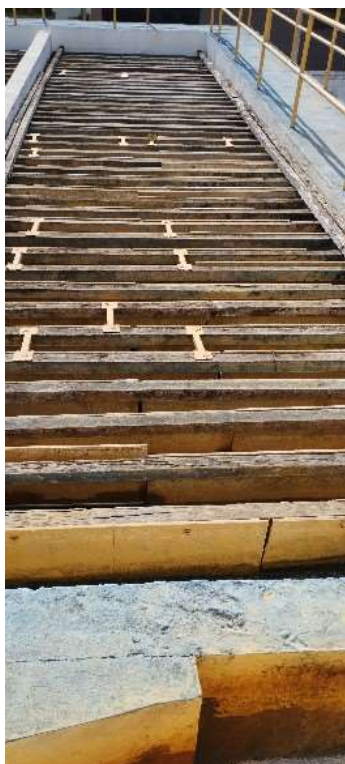
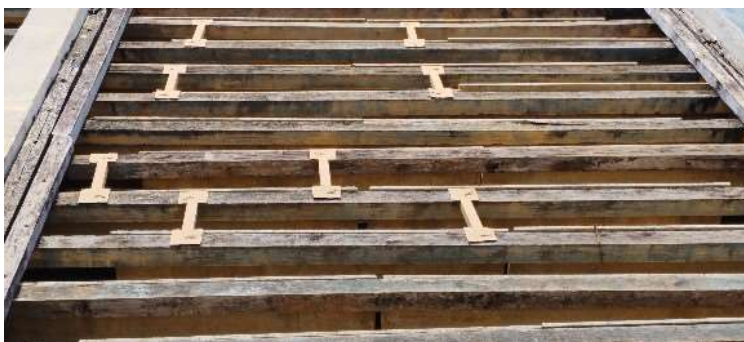
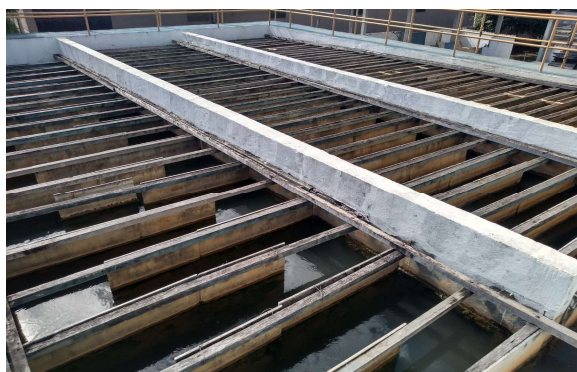
### Floculador

Falta de manutenção nos defletores (Placas de Madeira) do floculador

- e.** Não há retenção ou qualquer tipo de tratamento para o lodo da ETA que é lançado diretamente no esgoto pluvial.
- f.** Falta de manutenção e/ou trocas das placas, em madeira, nos floculadores

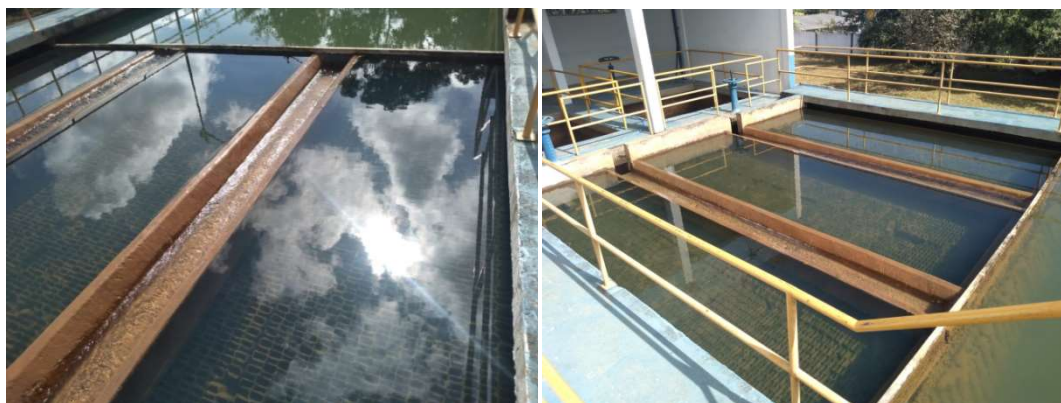
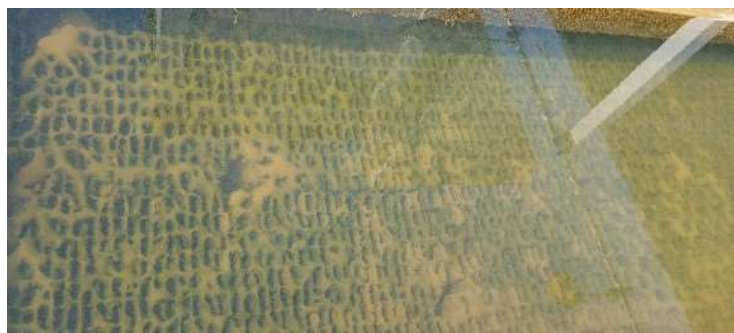
### Decantador

Falta de limpeza dos decantadores. Os efluentes são encaminhados para rede águas pluviais

- g.** Verificamos a falta de manutenção e limpeza dos decantadores. Segundo a concessionária é realizada todo mês.
- h.** Não foi apresentado o Manifesto de Transporte de Resíduos, MTR-INEA

- m.** Não há disposição do lodo da descarga dos decantadores.
- n.** A Estação de Elevatória de Água Tratada não possui placa de Identificação;
- o.** Não há macromedidor na entrada e/ou saída do reservatório;

- c)** Recomendamos providenciar projeto executivo para execução da retirada do Lodo gerado no processo de tratamento da água.
- d)** Recomendamos providenciar correto armazenamento das bombonas de produtos químicos.

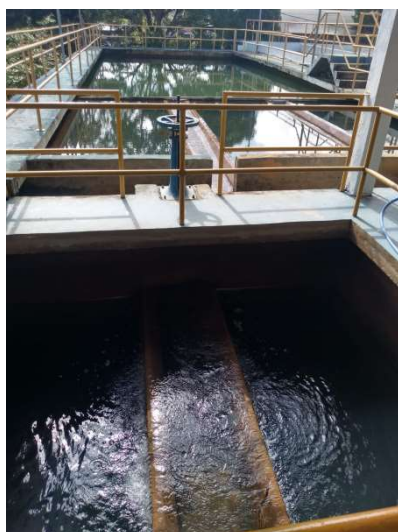
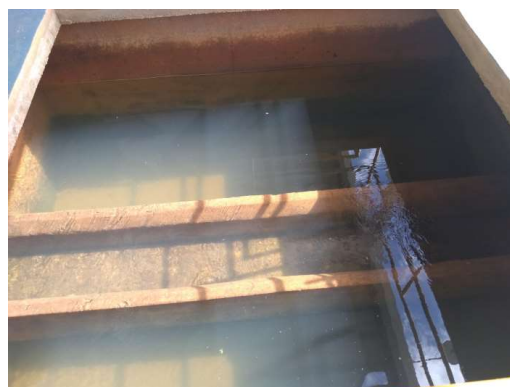
### Filtração

A água da lavagem dos filtros, 120 m³/filtro, são lançados, sem pré-tratamento, para rede águas de pluviais

- k.** Os efluentes da lavagem dos filtros são lançados na rede de águas pluviais, aproximadamente 120 m<sup>3</sup>/lavagem, sem tratamento;
- l.** Os extintores de incêndio instalados em desacordo Código de Segurança contra Incêndio e Pânico do Corpo de Bombeiros Militar do Estado do Rio de Janeiro (CBMERJ).

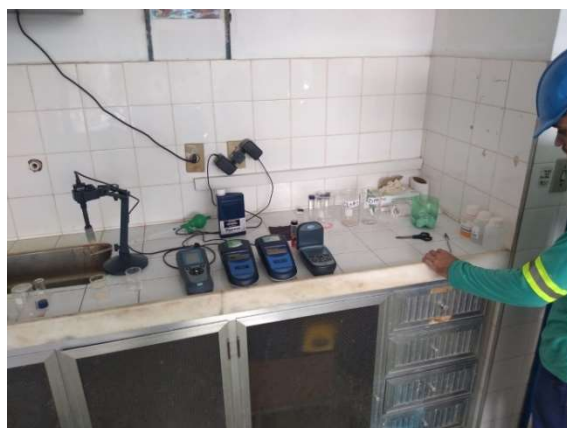
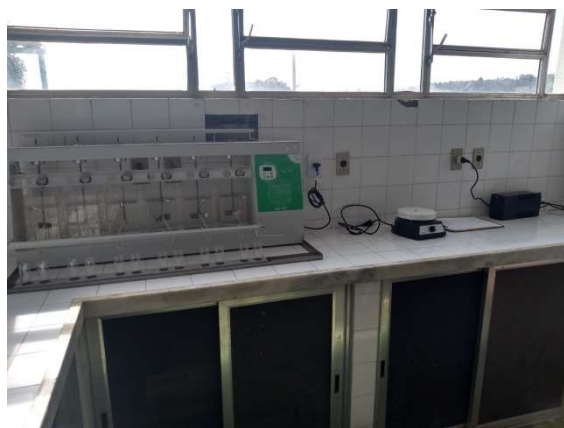
### Laboratório da ETA

Laboratório necessita de melhorias, manutenção

- l)** Recomendamos identificar e controlar ambiente em atendimento da Norma pertinente dos utensílios e equipamentos utilizados no laboratório da ETA;

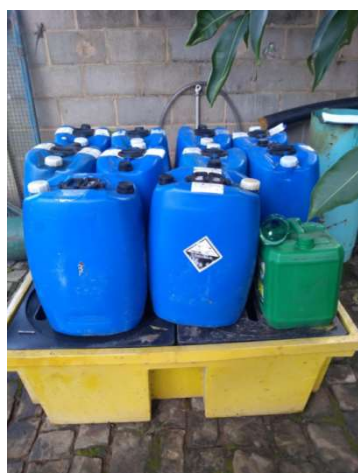
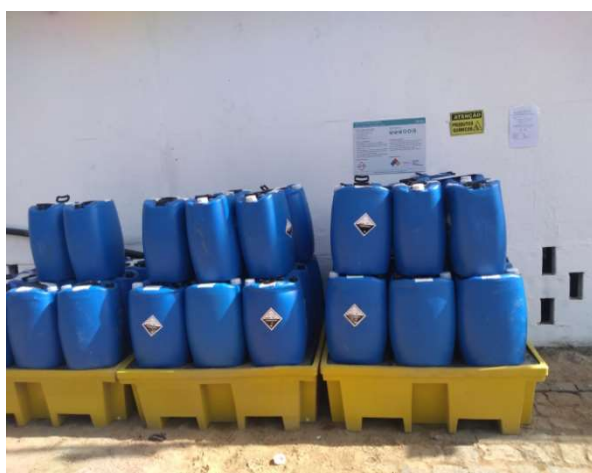
### Deposito de Produtos Químicos

Inexistência de Placas de Identificação de Produtos Químicos

- i.** Segundo a Norma ABNT NBR 12235, o armazenamento de resíduos à espera de reciclagem, recuperação, tratamento ou disposição final adequada, deve atender a uma série de condições básicas de segurança. A bombona de Substâncias Perigosas Diversas, Resíduos de Reagente, não possui bacia de contenção e há algumas bombonas de produtos químicos sem contenção para eventuais vazamentos.

- e)** Recomendamos a instalação da Bacia de Contenção no armazenamento dos Resíduos de Substâncias Perigosas Diversas (Resíduos de Reagente).
- f)** Recomendamos providenciar iluminação de emergência;

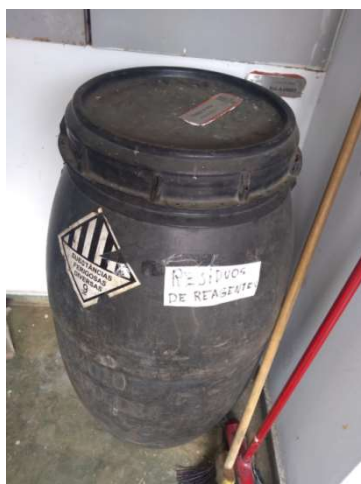
### **Deposito de Produtos Químicos**

Placas de Identificação de Produtos Químicos inadequada

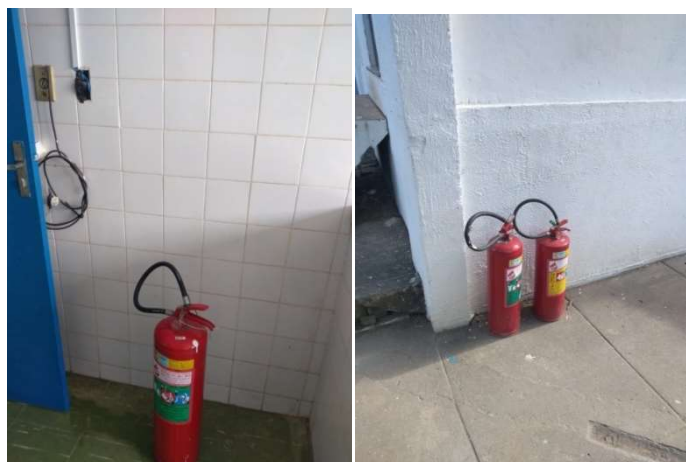
### **Extintores de Incêndio**

Equipamento instalado em desacordo Código de Segurança contra Incêndio e Pânico

- m)** Recomendamos apresentar Plano de Gerenciamento de Resíduos e Manifestos dos resíduos
- n)** Recomendamos que os extintores devem estar em local de fácil acesso, desobstruídos, sinalizados e fixados a uma altura máxima de 1,60 m (do gatilho de acionamento até o chão) ou colocados em suporte de piso a uma altura mínima de 10 cm.
