## RELATÓRIO DE FISCALIZAÇÃO AGENERSA/CASAN Nº 110/2024

### Denúncia de Vazamento de Esgoto

Búzios / RJ

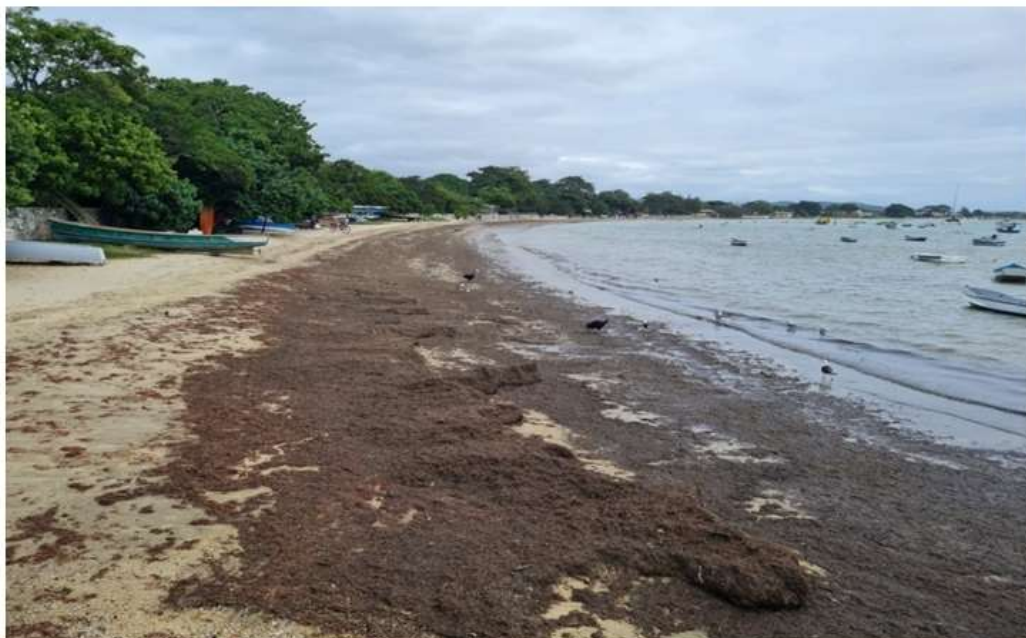
Foto 1: Praia de Manguinhos.

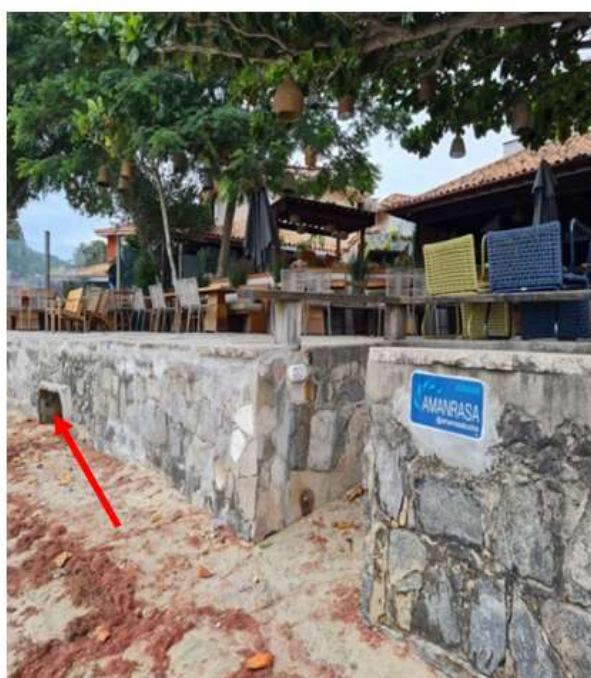
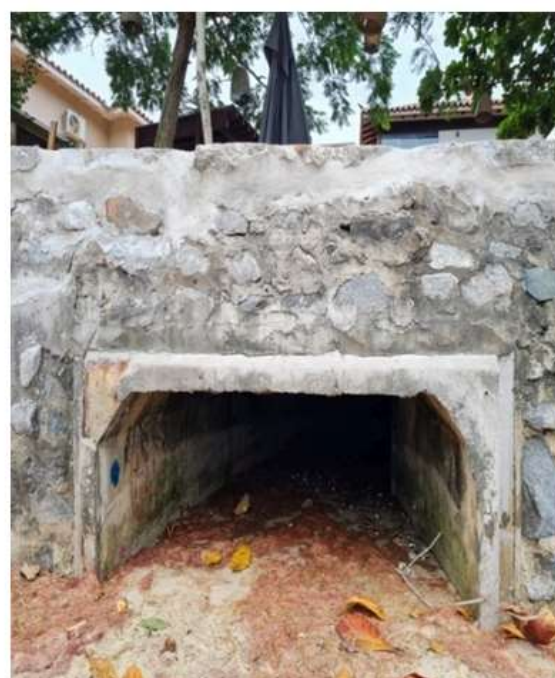
Foto 2: Drenagem pluvial da prefeitura que deságua na Praia de Manguinhos.

Com relação ao lançamento de esgoto na Praia de Manguinhos, pôde-se constatar que não havia direcionamento de efluente para a praia advinda da rede pluvial da Prefeitura no momento da visita da equipe técnica.

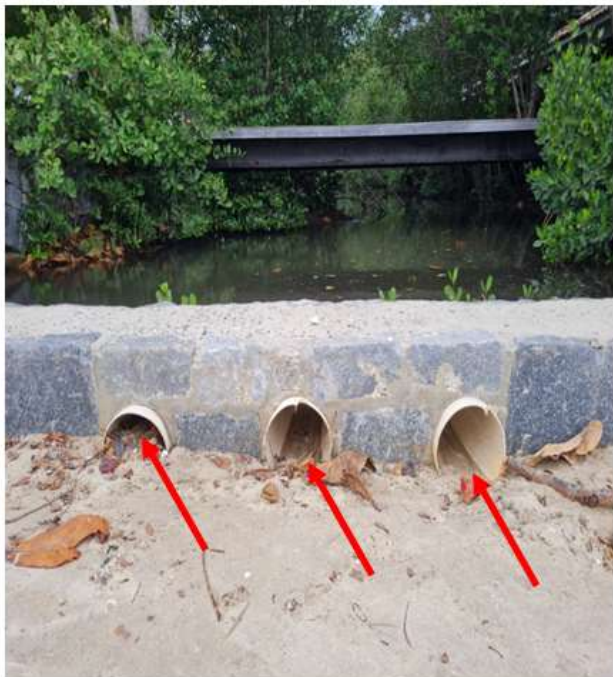
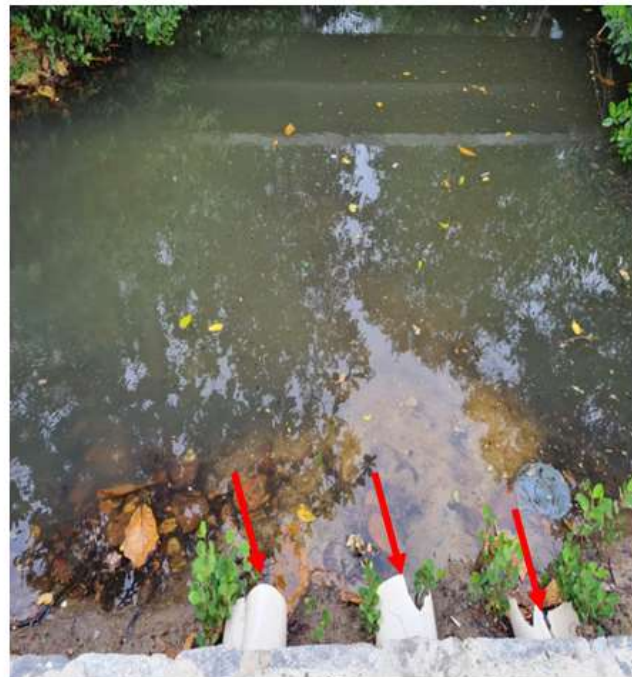
Foto 3: Drenagem do lago dos restaurantes de frente para a praia.

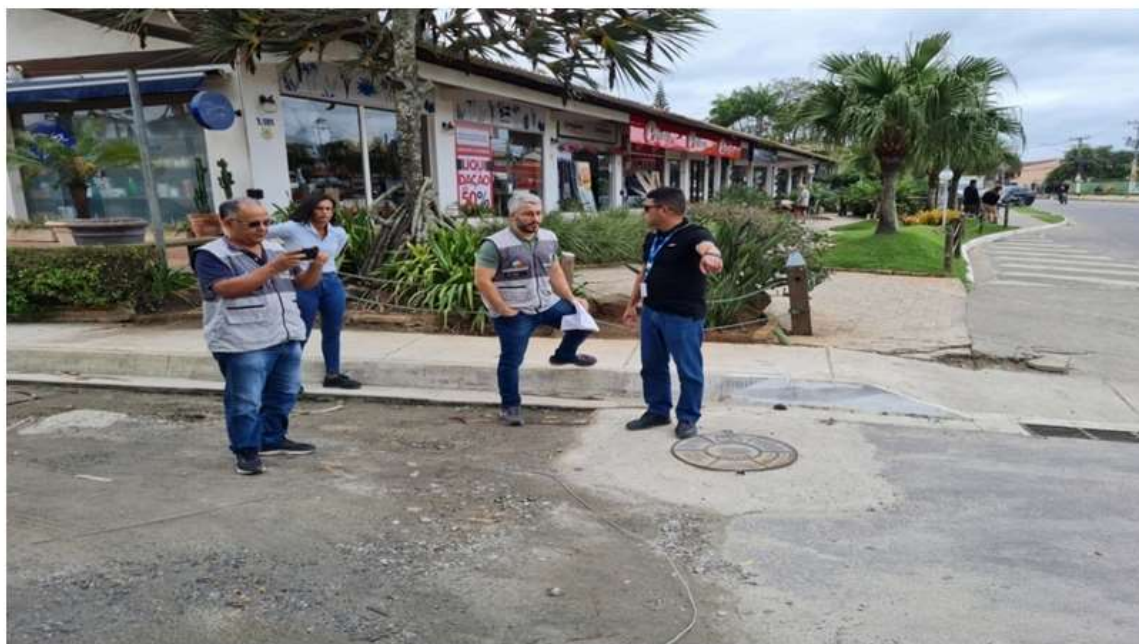
A equipe técnica da CASAN também visitou a elevatória da Rua Rancho Mutã, que é a mais próxima da galeria de águas pluviais da Prefeitura, a qual desemboca na Praia de Manguinhos. Não havia no momento da visita nenhuma não conformidade aparente nesta e nem sinal algum de vazamento de esgoto (vide fotografia 4).

Foto 4: Elevatória da Rua do Rancho Mutã.
