| <b>1 - RF CASAN N°:</b><br>153/2023 | <b>2 - Data da Fiscalização:</b><br>15 /05/2023 | <b>3 - Concessionária Fiscalizada:</b><br>RIO + SANEAMENTO - Bloco 3 |
| <b>7 - Objetivo da Fiscalização:</b><br>Descrever e detalhar as condições operacionais da Estação Elevatória de Água Tratada Uchoa Cavalcante, a cargo da Concessionária.<br>A ação de fiscalização direta foi realizada por profissionais credenciados, visando determinar o grau de conformidade do sistema auditado. | | |

## 15- DESCRIÇÃO DAS ESTAÇÕES ELEVATÓRIAS DE ÁGUA TRATADA (EEAT)

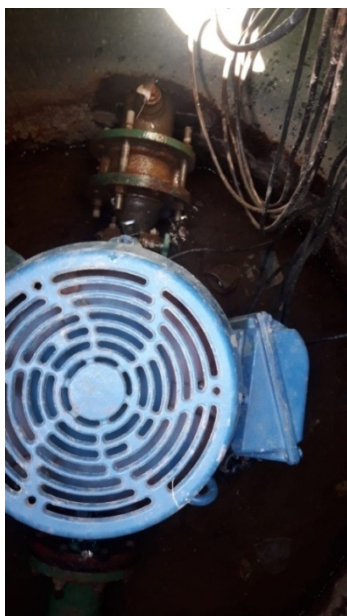
**FOTO 1**

A Concessionária informou que irá colocar “bomba sapo” em todas as EEAT para drenagem.

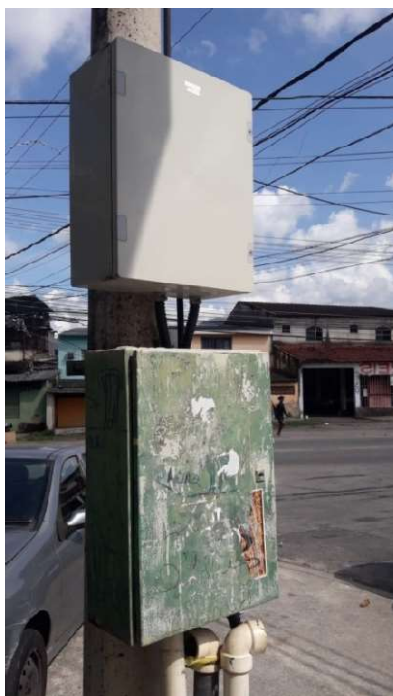
**FOTO 2**

Falta identificação da EEAT,  
nivelar tampões de FºFº .

A Concessionária deverá executar melhorias para segurança operacional. Nada mais a acrescentar nesta oportunidade, a CASAN está a disposição para qualquer esclarecimento ou dúvidas que possam a vir referente ao relatório.
