## **RELATÓRIO DE FISCALIZAÇÃO AGENERSA/CASAN Nº 169/2024**

| <b>Tipo da Ocorrência:</b> | Visita técnica de assunção da concessionária | | |
| <b>Objetivo da Fiscalização:</b> | Verificar operação e condição dos equipamentos | | |

### **EEE Hayassa**

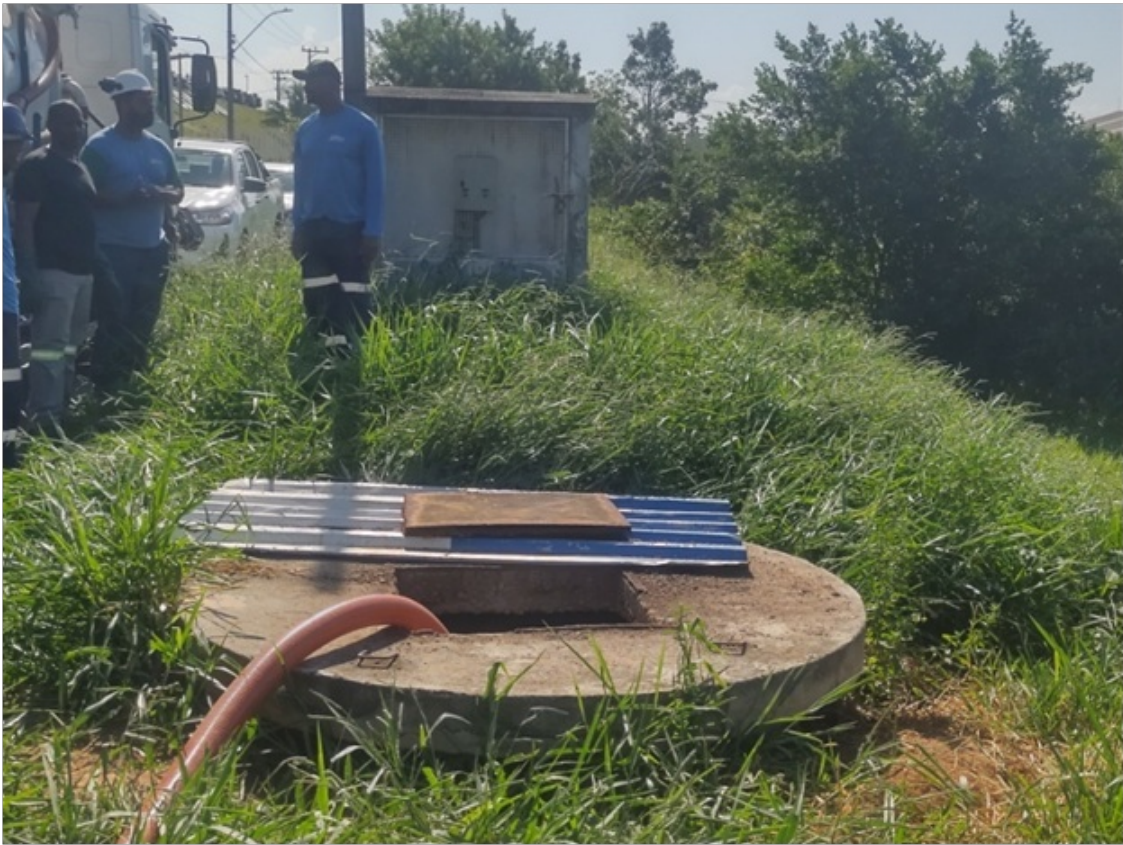
Foto 1 – Local elevatória

Elevatória primária do sistema da ZEN. Não possui mais o gradeamento. Joga na rede a montante da EE Dudu (ZEN 3) (Foto 1). No dia da visita, a bomba havia sido desligada, intencionalmente, devido uma intervenção de emergência necessária na EE Dudu. Dessa maneira, o poço, naquela ocasião, estava sendo esgotado via caminhão vacall (Foto 2 e 3), e despejado diretamente na chegada da EE ETE ZEN. Quadro elétrico pendente de manutenção e modernização (Foto 4).

1. Providenciar nova identificação da unidade;
2. Providenciar a conservação e proteção do local, incluindo a renovação da sinalização de choque elétrico no painel elétrico;
3. Providenciar adequação da fiação no poço de sucção;
4. Providenciar registros *in loco* de manutenções realizadas;
5. Providenciar o Prontuário de Instalações Elétricas, Atestado de Saúde Ocupacional e outros documentos.
