### RELATÓRIO DE FISCALIZAÇÃO AGENERSA/CASAN Nº 178/2024

| <b>Local Fiscalizado:</b> | Estação Elevatória de Água Tratada e Reservação - EEAT 0845 - Booster Vigário - Praça Itapitanga, 229, Vigário Geral – RJ | | |
| <b>Tipo da Ocorrência:</b> | Fiscalização Periódica | | |
| <b>Objetivo da Fiscalização:</b> | Verificar Operação dos equipamentos - Padrões aceitáveis | | |

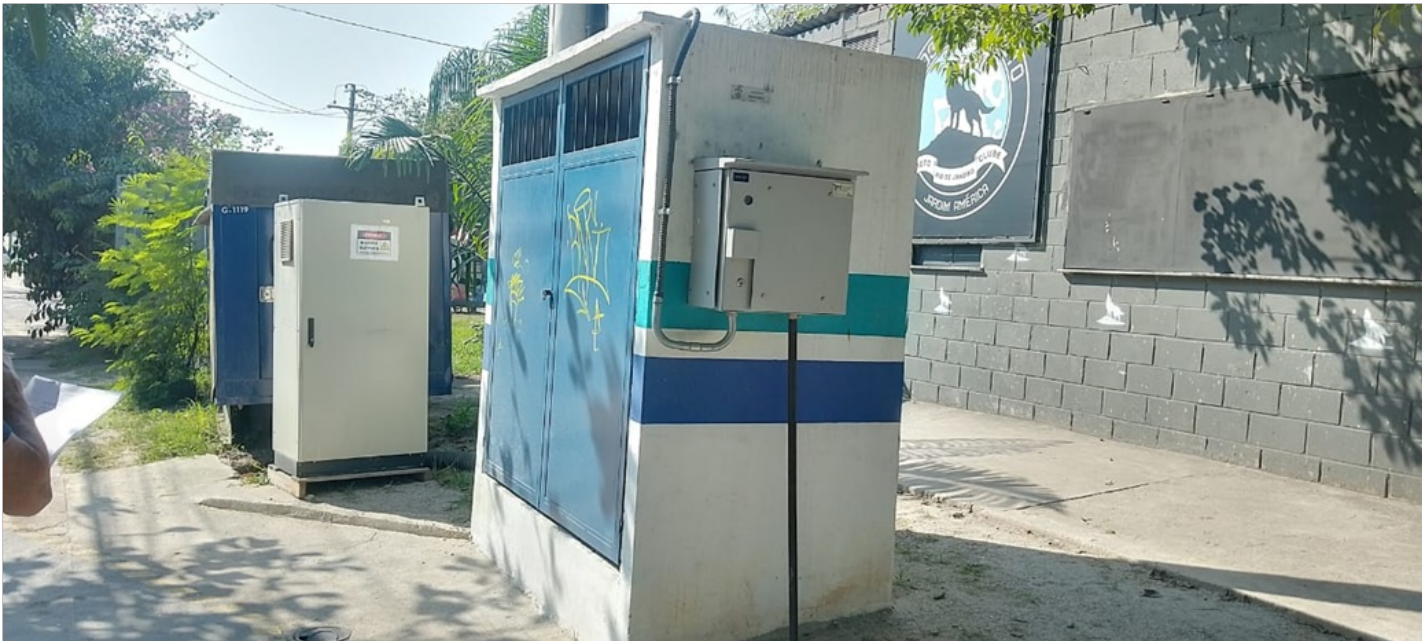
Foto 01 – Vista geral da estação, destaca-se que não há identificação.

- Ø Ausência de identificação da unidade;
- Ø Falta de registros de manutenção *in loco*.

1. Providenciar registros *in loco* de manutenções realizadas;
2. Providenciar a identificação da unidade.

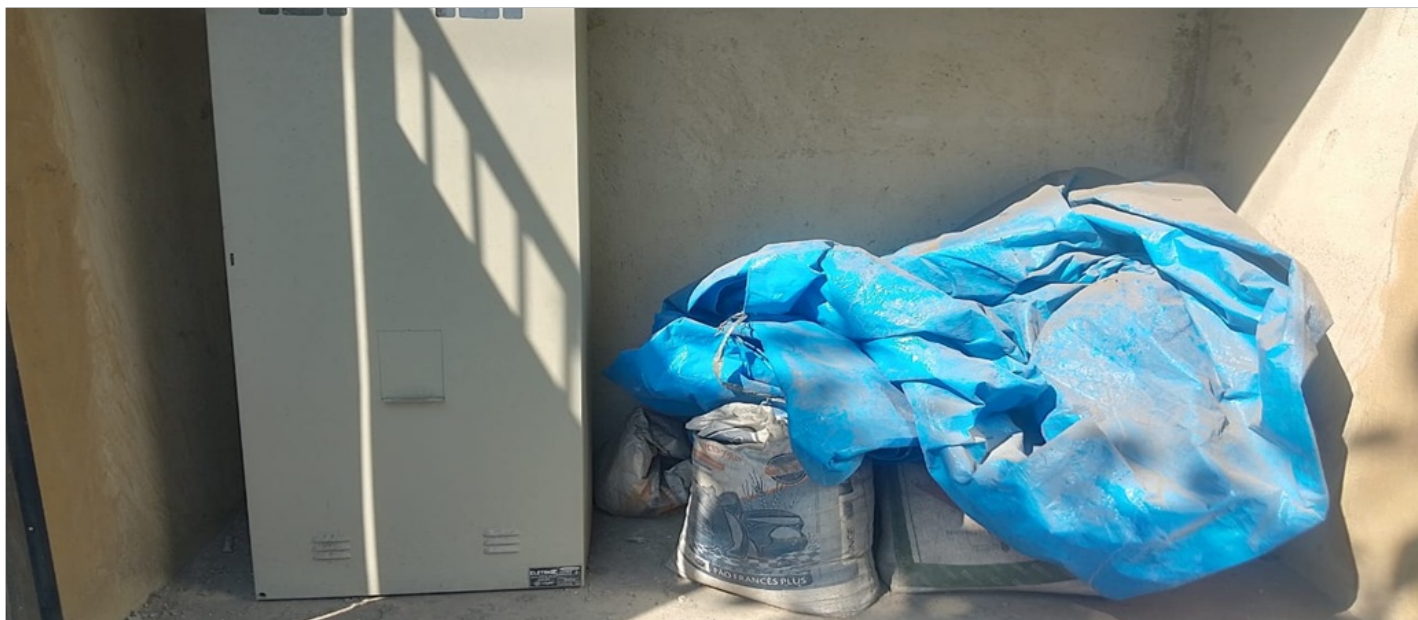
Foto 02 – Vista do interior do abrigo. Materiais armazenados em local inadequado.

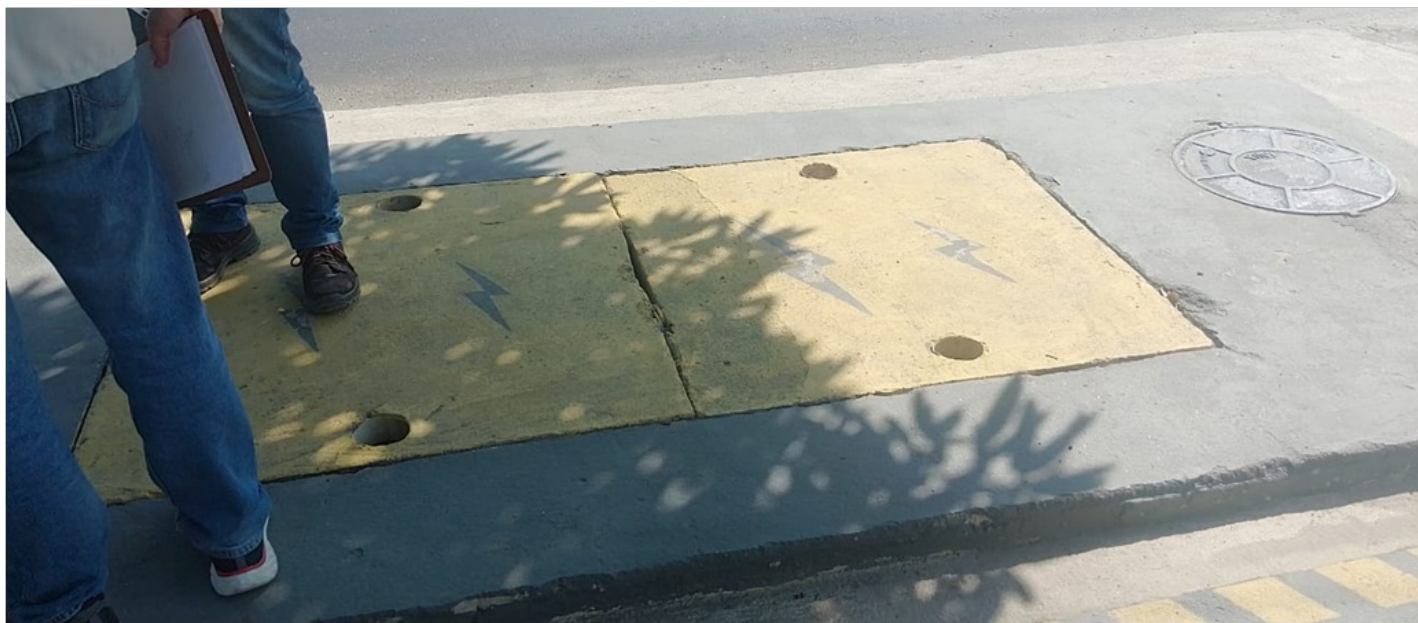
A estação elevatória em questão abastece as áreas da parte alta de Vigário Geral, a parte baixa de Vigário Geral e a Comunidade Furquim Mendes. A unidade está equipada com um conjunto motobomba operacional com potência de 100 CV, situado em um abrigo subterrâneo localizado na calçada de uma via pública (conforme ilustrado na Figura 03).

Adicionalmente, não foi possível acessar os tanques do abrigo do conjunto motobomba, sendo necessária a utilização de um caminhão Munck para tal. A estação elevatória estava sendo alimentada por um gerador de energia elétrica, enquanto se aguarda a companhia de energia elétrica (LIGHT) para a realização de uma nova ligação.

Foto 03 - Tampão de concreto do poço da bomba.

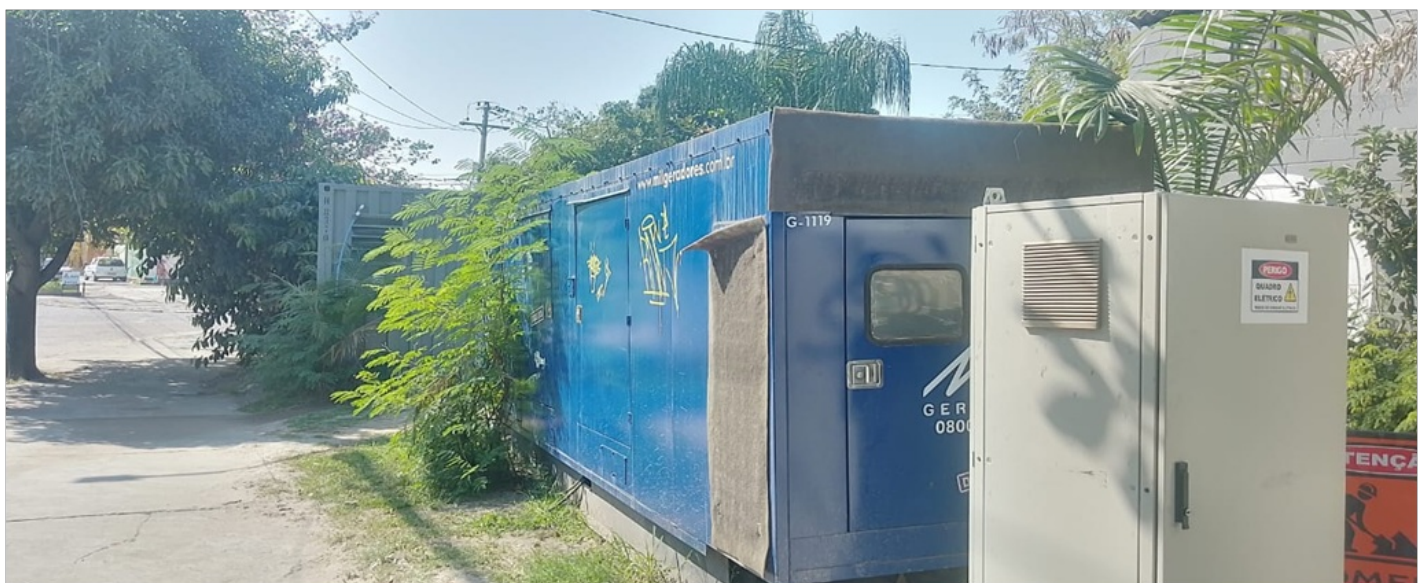
Durante a vistoria realizada, constatou-se que o conjunto motobomba estava em operação, apresentando uma pressão de retaguarda de 18 mca e uma pressão de recalque de 30 mca. O abrigo do painel de controle da elevatória encontrava-se em bom estado de conservação, devidamente trancado, com acesso restrito a pessoal autorizado, e com sinalização de risco de choque elétrico visível.

Foto 04 - Vista do gerador de energia e abrigo do painel elétrico da estação elevatória.

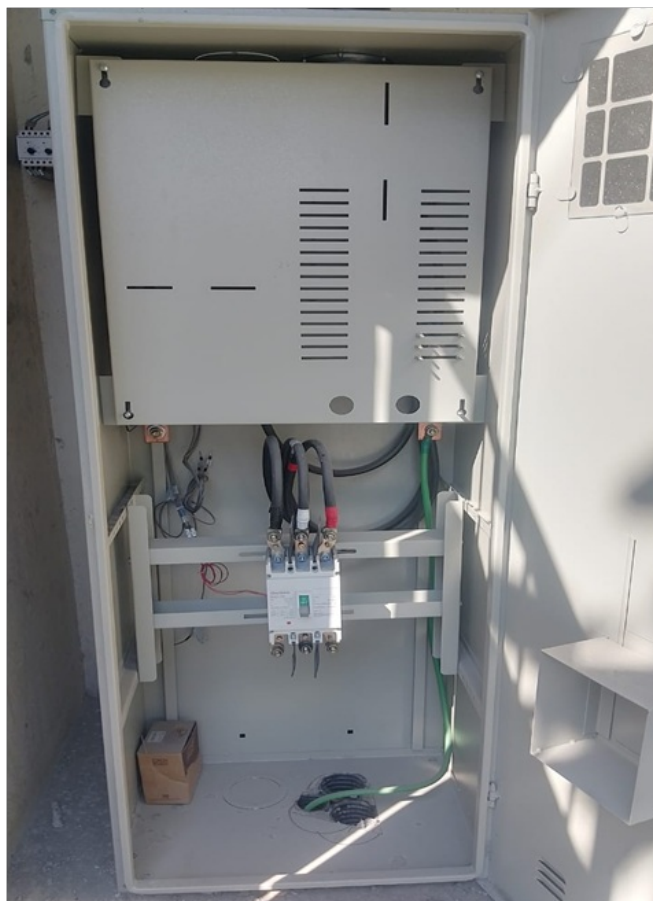
Foto 05 – Painéis de controle da EEAT.

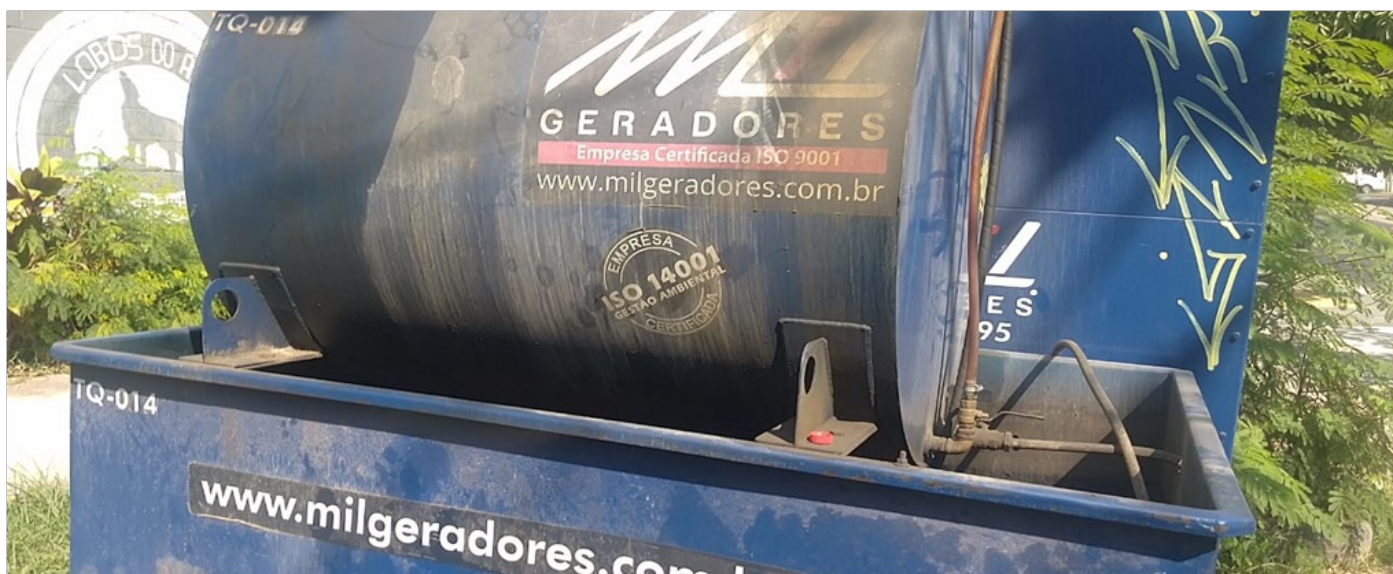
Foto 06 – Dique de contenção para armazenamento do combustível utilizado no gerador (Óleo Diesel).
