## RELATÓRIO DE FISCALIZAÇÃO AGENERSA/CASAN Nº 179/2024

| <b>Local Fiscalizado:</b> | Estação Elevatória de Água Tratada e Reservação - EEAT 493 – Isidro Rocha - Rua Isidro Rocha, 1182, Vigário Geral – RJ | | |
| <b>Objetivo da Fiscalização:</b> | Verificar Operação dos equipamentos - Padrões aceitáveis | | |

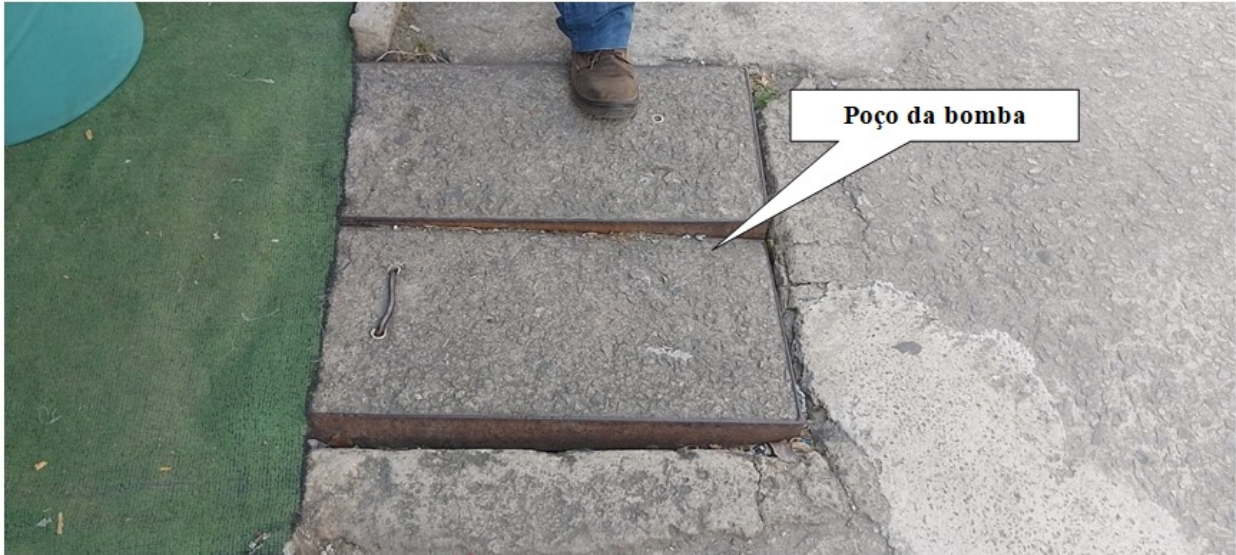
A estação elevatória abastece as ruas Fernandes da Cunha, Correa Dias, Alvarenga Peixoto e parte alta da rua Isidro Rocha. A unidade possui um conjunto motobomba operacional com potência de 20 CV estando situado em um abrigo subterrâneo, na calçada de uma via pública (Figura 01).

Foto 01 – Localização da EEAT na calçada da via pública.

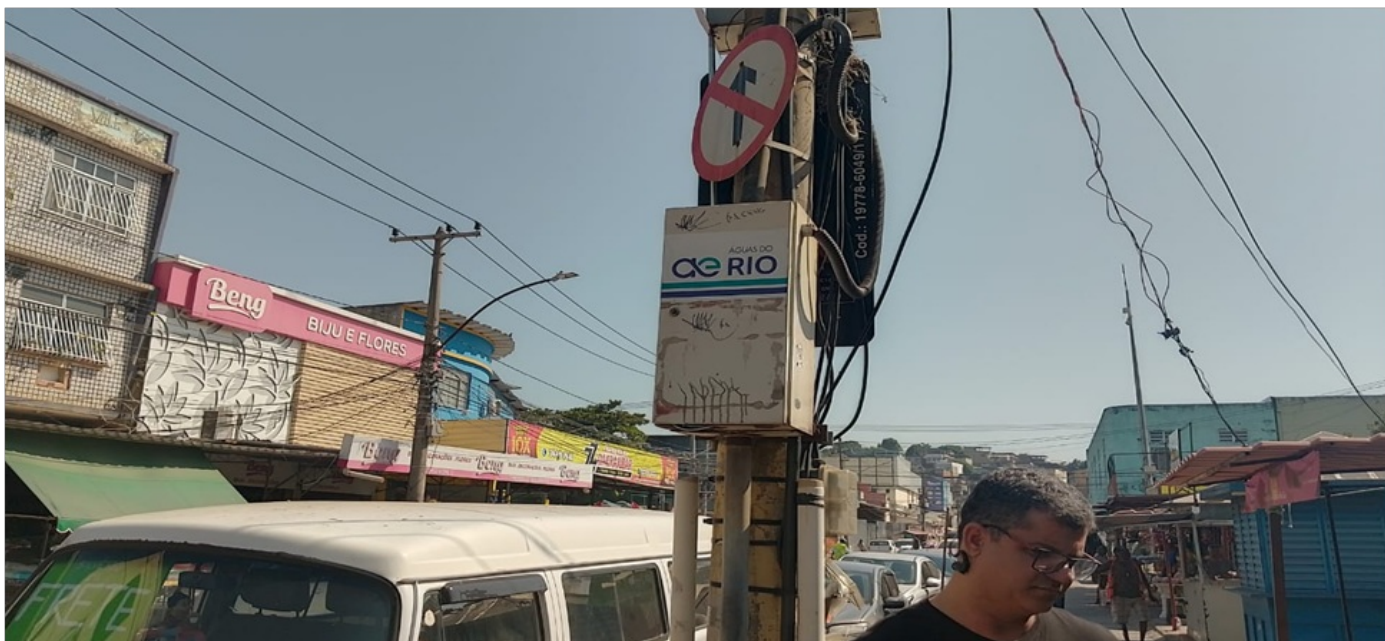
No momento da vistoria, o conjunto motobomba estava ligado, estando com pressão de retaguarda de 40 mca e de recalque de 80 mca. O abrigo do painel de controle da elevatória não se encontra em bom estado de conservação, os equipamentos elétricos não estão adequadamente protegidos (fios aparecendo na parte inferior do abrigo). Não foi possível abrir os tanques do abrigo, necessitando de caminhão Munck.

Foto 02 – Abrigo do painel elétrico com identificação.

Ø Realizar reparos nas áreas comprometidas.

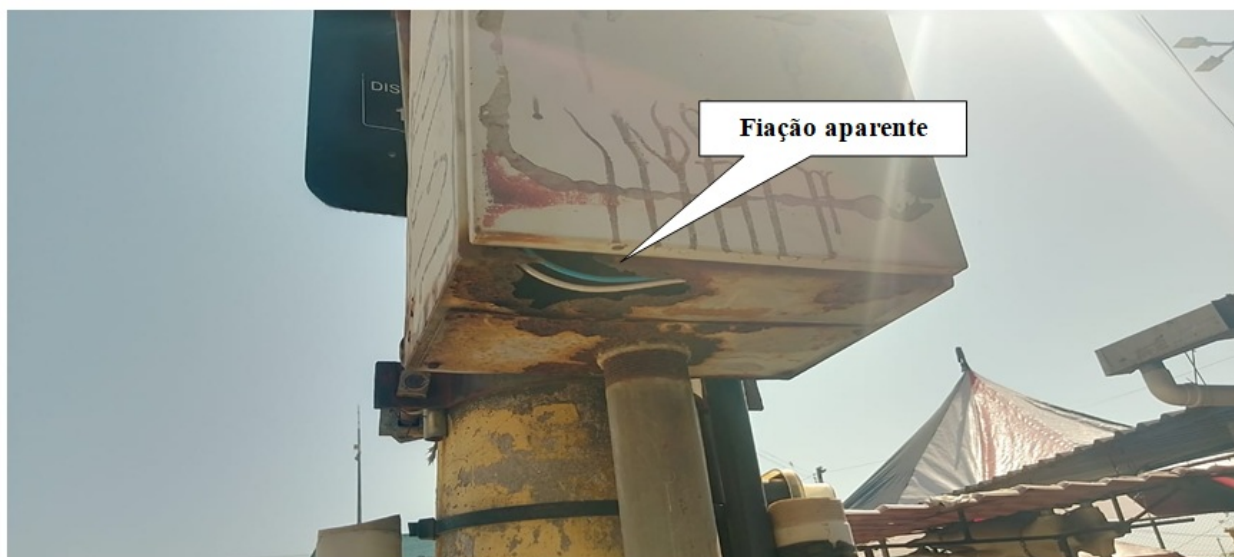
Foto 03 – Equipamentos elétricos desprovidos de proteção apropriada.

Ø Má conservação do abrigo do pannel elétrico.

A concessionária deverá sanar as não conformidades que foram constatadas pela equipe da AGENERSA, no prazo 30 (trinta) dias, que estão indicadas no texto, fotos, e no anexo do relatório; e detalhar as informações que estão ausentes na Tabela 1.

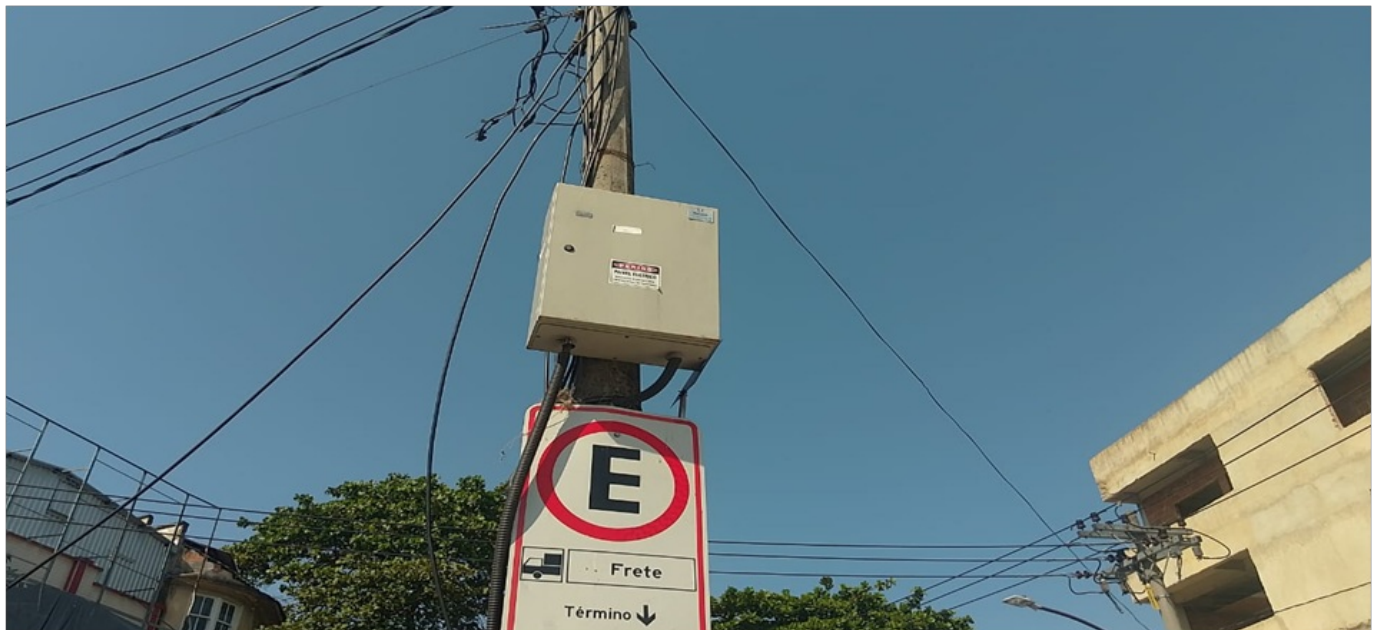
Foto 05 – Pannel elétrico da estação elevatória.
