## RELATÓRIO DE FISCALIZAÇÃO AGENERSA/CASAN Nº 191/2024

| Local Fiscalizado | Estação Elevatória de Esgoto Barra Bonita – Av. Teotônio Vilela s/n (ao lado da 42ª Delegacia Policial do Recreio), Recreio – Rio de Janeiro/RJ | | |
| Objeto da Fiscalização | Verificar o funcionamento e conservação da EEE Barra Bonita | | |

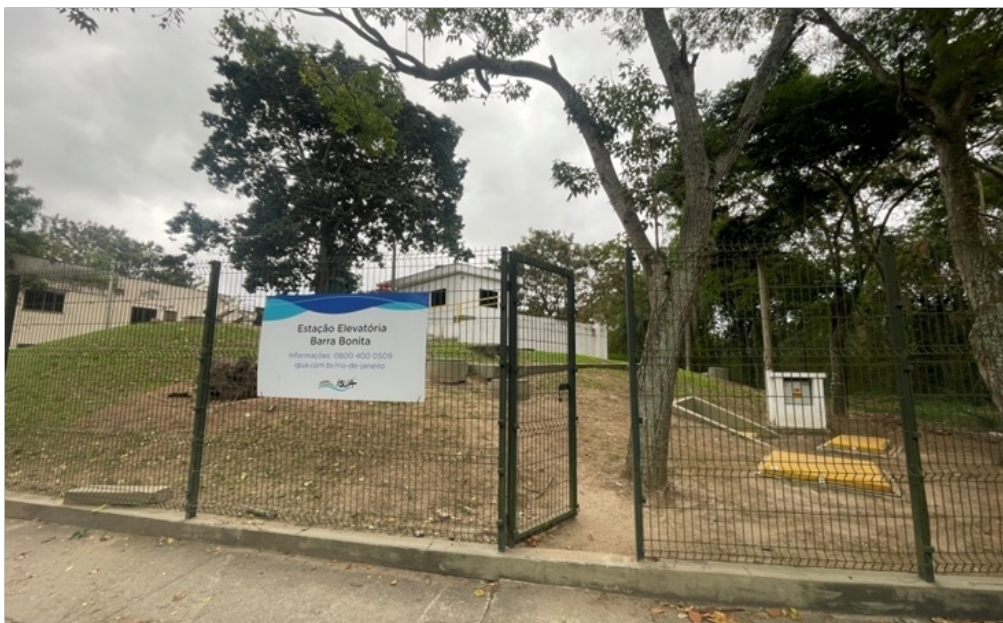
Foto 1 – Vista frontal da EEE Barra Bonita

A área da elevatória possui identificação (Foto 1), possui bom estado de conservação e é protegida por meio de cerca gradeada e cadeado no portão (Fotos 1 e 2), sendo o acesso restrito somente aos operadores com chave. O espaço da elevatória é de uma antiga estação de tratamento desativada, então possui amplo espaço para realização de trabalho de manutenção. As manutenções realizadas são registradas apenas virtualmente conforme informado pelos operadores. O local possui boa iluminação, tanto natural quanto artificial.

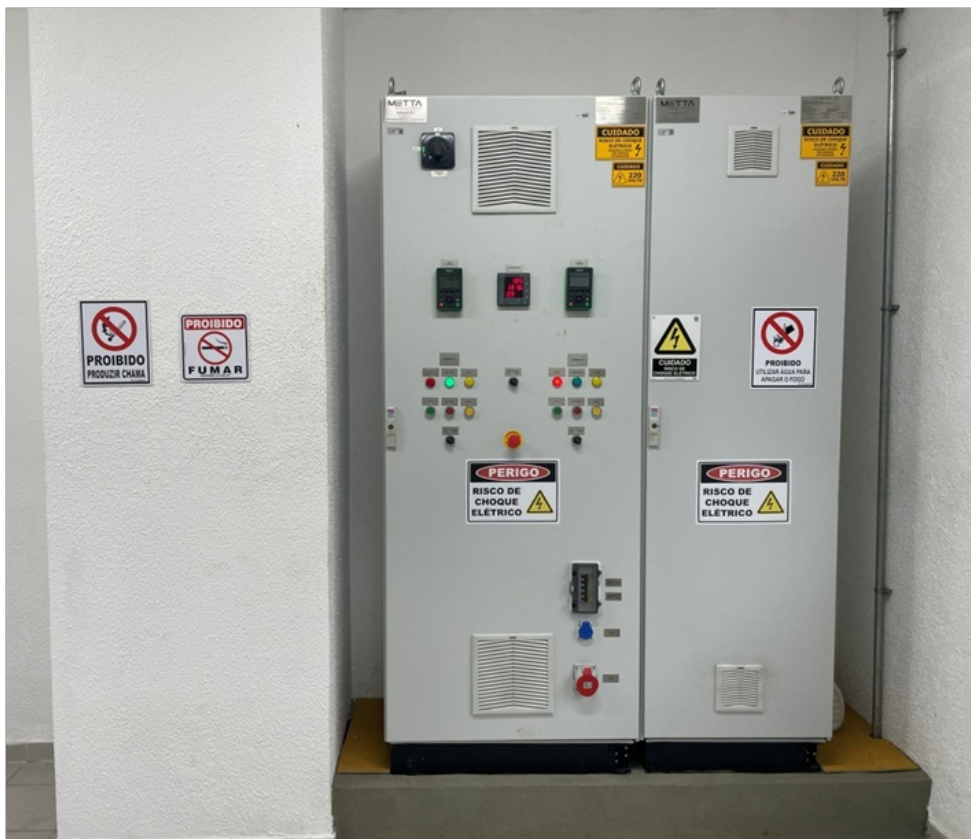
Foto 3 – Painel de comando

A vazão de projeto dessa elevatória é de 12L/s. A estação possui dois conjuntos motobombas submersíveis, dos quais um foi trocado pela concessionária e o outro recebeu manutenção para adequado funcionamento. Seus equipamentos elétricos estão adequadamente conservados e protegidos com chave e possuem adesivos de risco de choque elétrico (Foto 3 e 4).

A estação possui dois conjuntos motobombas submersíveis em bom estado de conservação (Foto 4, 5, 6 e 7), possuindo 5cv cada, que operam em esquema de revezamento. O acionamento das bombas é automatizado e possui telemetria (Fotos 3 e 4).

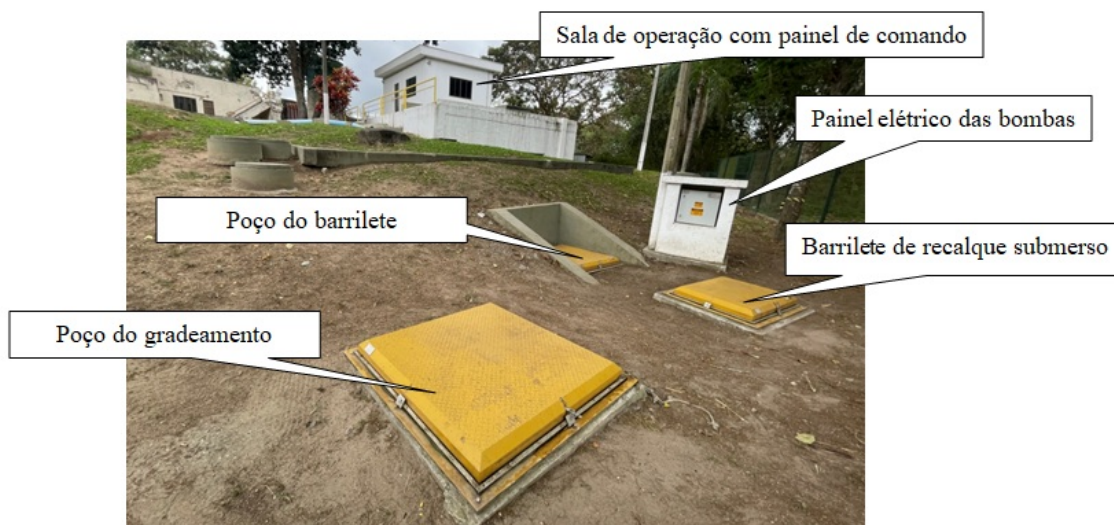
Foto 4 – Vista geral da estação

A estação possui gradeamento (Foto 5) em bom estado de conservação. Sua limpeza é realizada diariamente para remoção dos resíduos, os quais são transportados para a ETE Barra da Tijuca. Todos os poços apresentam bom estado de conservação, manutenção e são adequadamente protegidos (Foto 4).
