### **RELATÓRIO DE FISCALIZAÇÃO AGENERSA/CASAN Nº 193/2024**

| <b>Local Fiscalizado</b> | Av. Abílio Augusto Távora, Nº 3671– Nova Iguaçu/RJ | | |
| <b>Objetivo da Fiscalização</b> | Vistoriar a operação e manutenção da Estação Elevatória de Água Tratada | | |

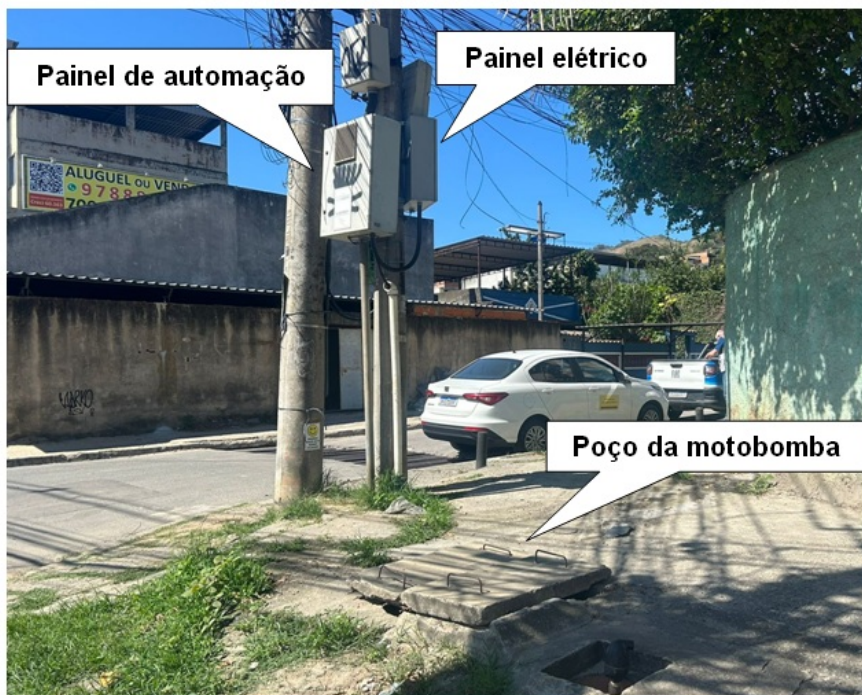
A EEAT 124 – Noêmia Vieira não possui identificação, e está situada em um abrigo subterrâneo de aço na calçada da via pública, chamado de “panelão” (foto 1). Possui acesso restrito com um tampo de concreto, que está deteriorado (foto 2), por cima da tampa de aço do abrigo (foto 3), onde esta situado o conjunto motobomba.

Foto 1 – Localização da EEAT sem identificação

1. A identificação da unidade;
2. Manter registros de manutenção *in loco*;
3. Providenciar adequação da fiação elétrica;
4. Reparar o vazamento na EEAT.

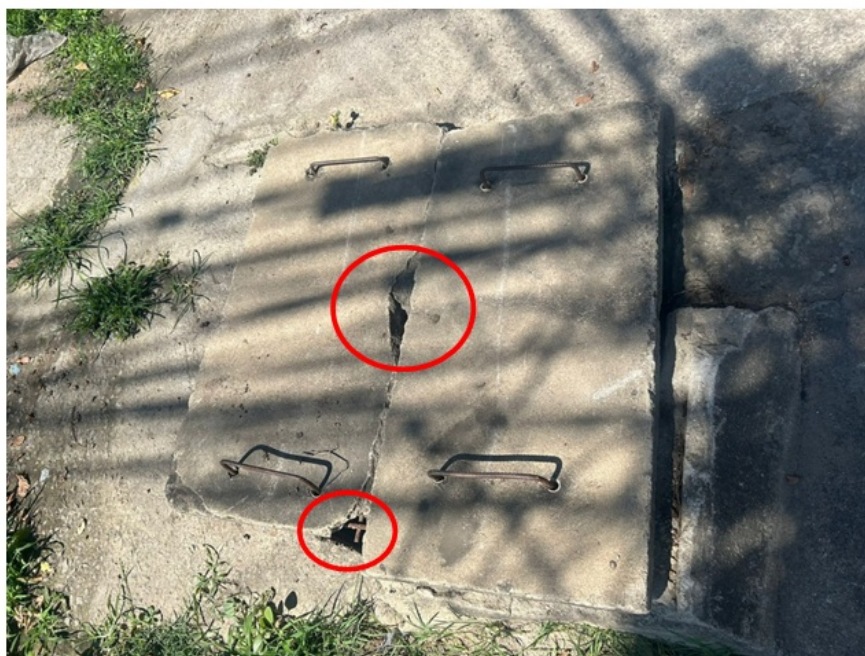
Foto 2 – Tampa de concreto deteriorada

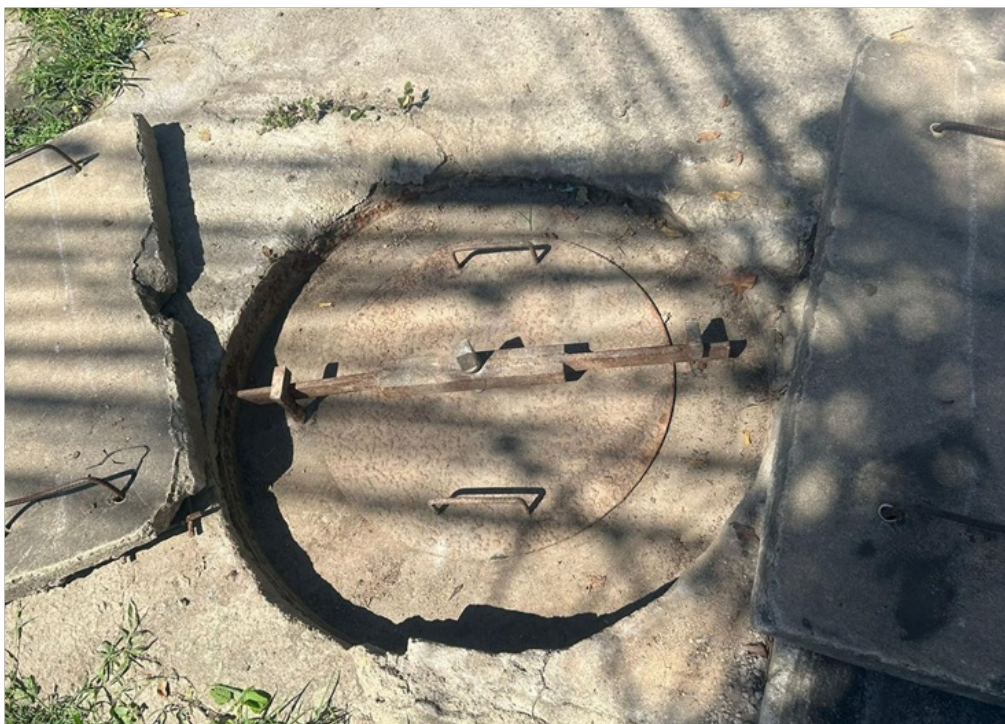
Foto 3 – Tampa de aço do “panelão”

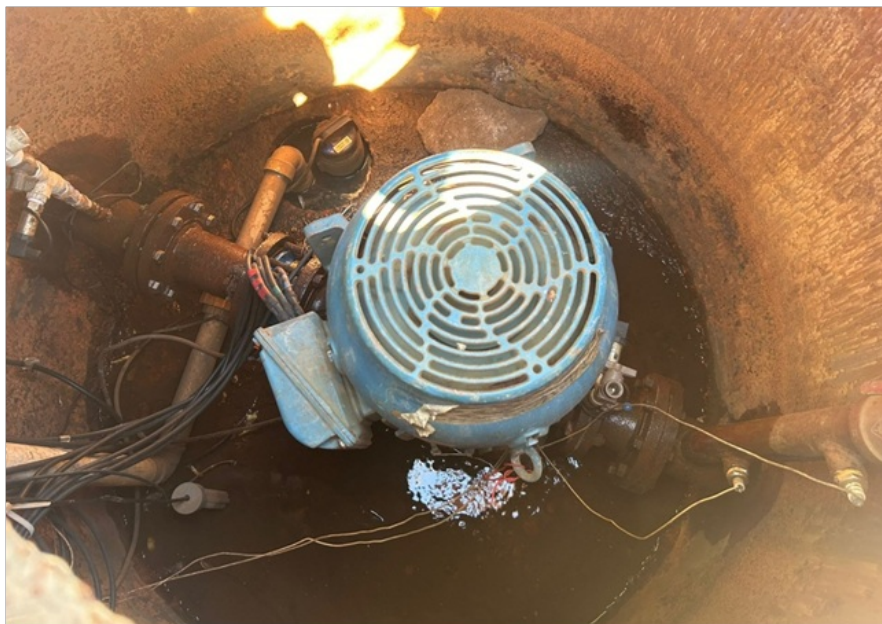
Na EEAT está instalado um conjunto motobomba do tipo centrífuga *in line*, com potência de 30 CV (foto 4), que estava operante no momento da vistoria. Foi informado pelo supervisor Rafael que a pressão de retaguarda era de 13 mca e a de recalque 80 mca, com vazão de 48 m³/h. Também foi informado que a elevatória funciona de forma contínua (24 hs). As tubulações de retaguarda e recalque possuem DN 100 mm e a motobomba é provida de válvula de retenção.

Foto 4 – Conjunto motobomba da EEAT do tipo centrífuga *in line*

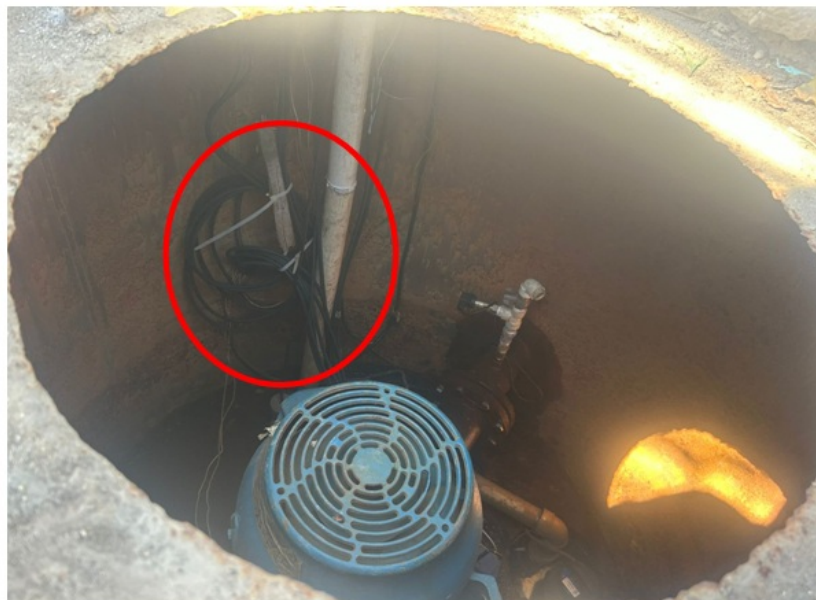
Notou-se a presença de disposição irregular da fiação elétrica dentro do abrigo de aço (foto 5).

Foto 5 – Disposição irregular da fiação elétrica

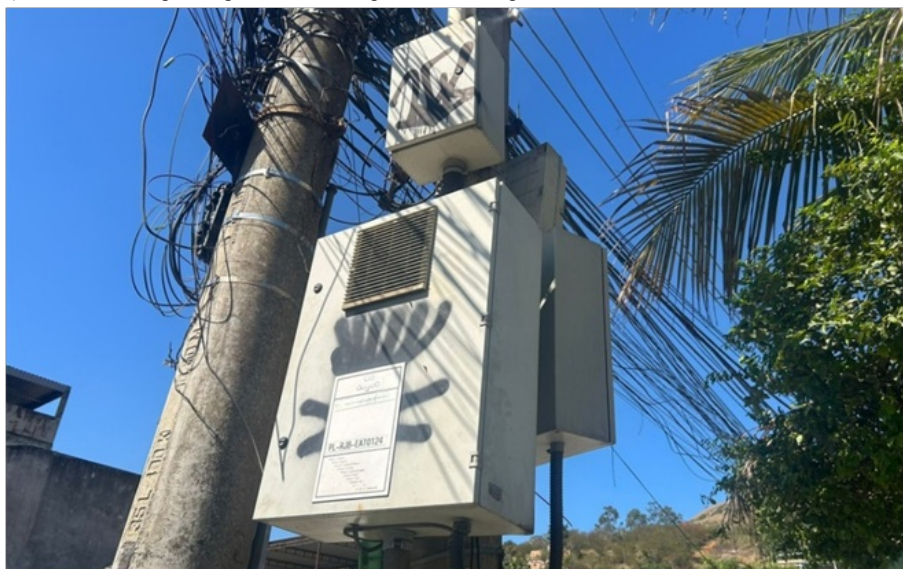
O abrigo do painel de automação e do painel elétrico, aparentemente, está em bom estado de conservação, porém não foi possível a abertura dos mesmos para verificação interna (foto 6 e 7). Foi informado pelo supervisor Rafael que a elevatória possui soft starter.

Foto 6 – Painel de automação

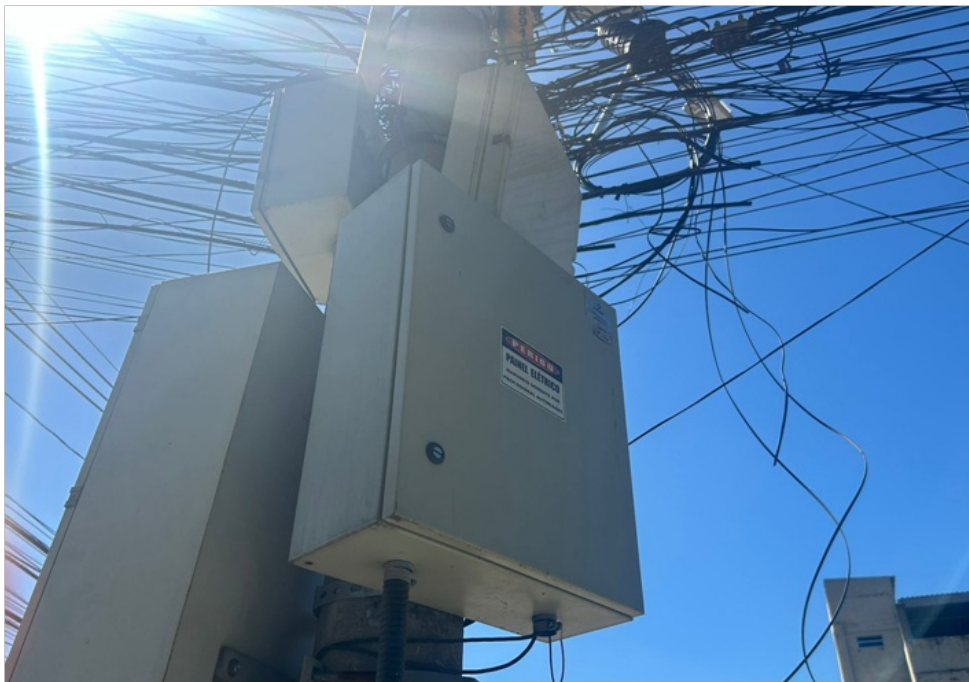
Foto 7 - Painel elétrico
