Agência Reguladora de Energia e Saneamento Básico do Estado do Rio de Janeiro

## **RELATÓRIO DE FISCALIZAÇÃO AGENERSA/CASAN Nº 02/2026**

O presente relatório decorre da vistoria técnica realizada na data de 23/01/2026, na Rua Gonçalo Gouveia, bairro Camarão, no município de São Gonçalo, em função de verificar as condições de abastecimento de água na rua citada.

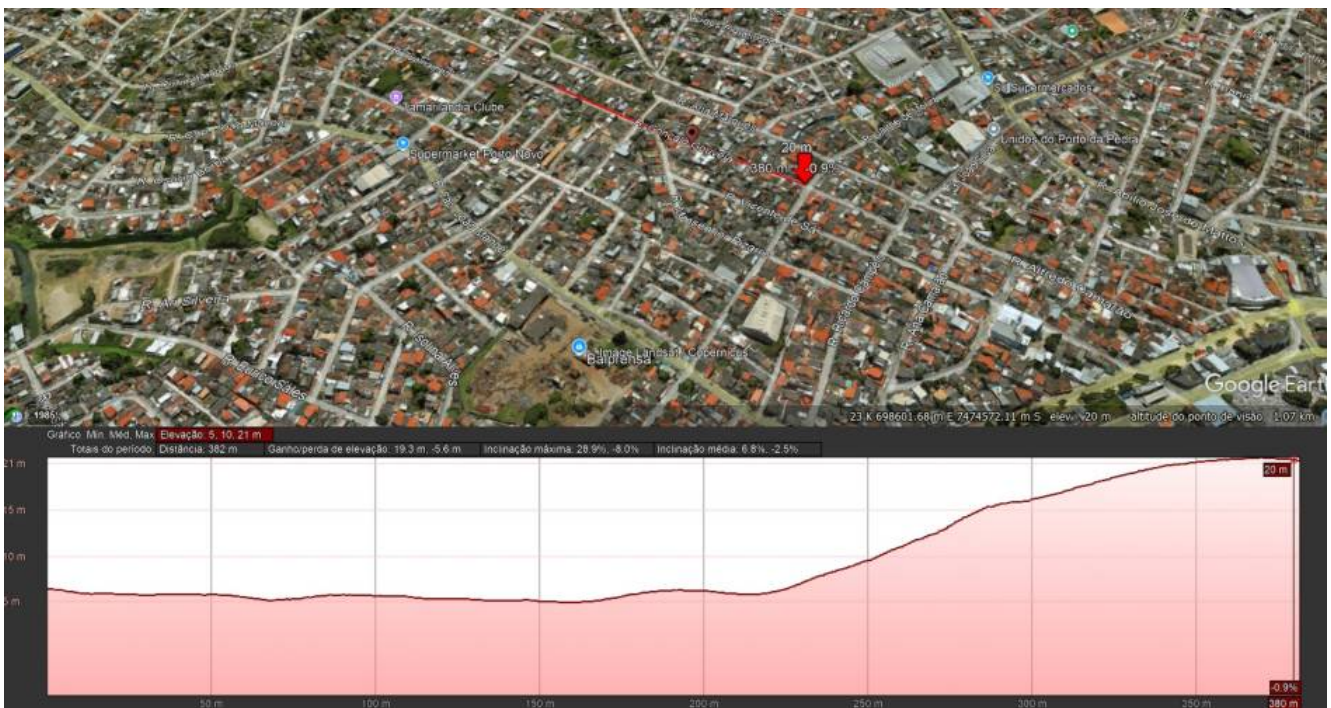
Figura 1 - Perfil topográfico da Gonçalo Gouveia

Na vistoria foi verificado que o início do logradouro é plano porém ao longo de sua extensão possui uma cota bem acentuada, sendo que o imóvel do reclamante se insere na cota mais alta no final da rua, de 20 m em relação a parte plana (figura 1).

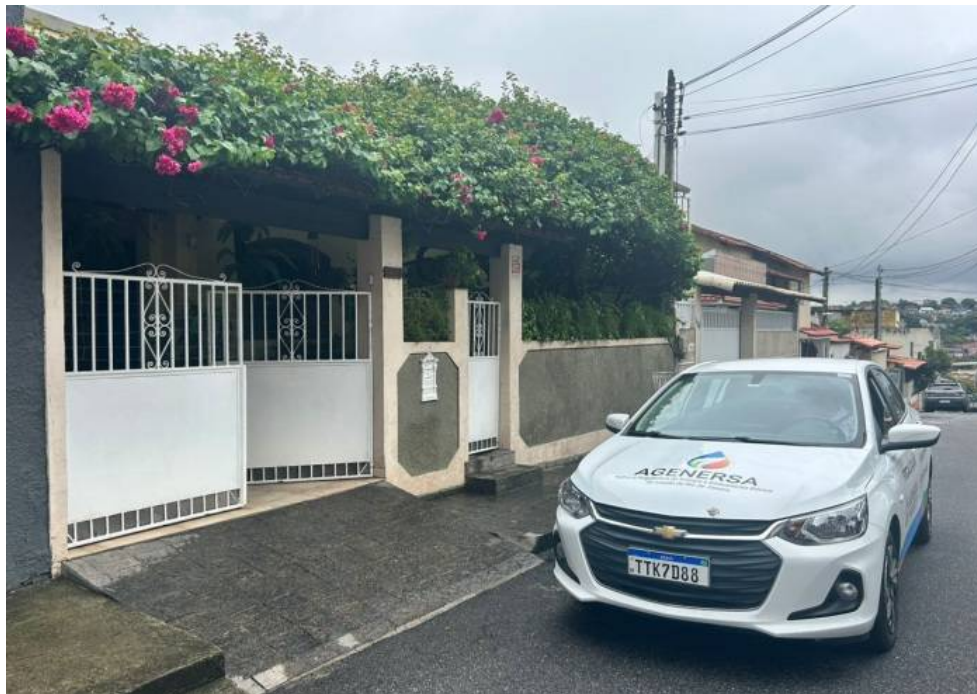
Foto 1 – Chegada da equipe no imóvel do reclamante, nº 123

foi informado pelo mesmo que no momento da vistoria estava com água, muito por conta da vistoria agendada, informando ainda que só recebe água apenas um dia na semana (frequentemente segunda-feira) por apenas meio período do dia e que o mesmo só não fica sem água por conta de possuir tanto cisterna quanto caixa d'água, ambas com capacidade de reserva de 2000 l, cada uma. Informou ainda que na época da reclamação chegou a ficar um mês sem cair água nenhum dia. Foi medida a pressão no seu imóvel no momento, de 12 mca (fotos 1 e 2).

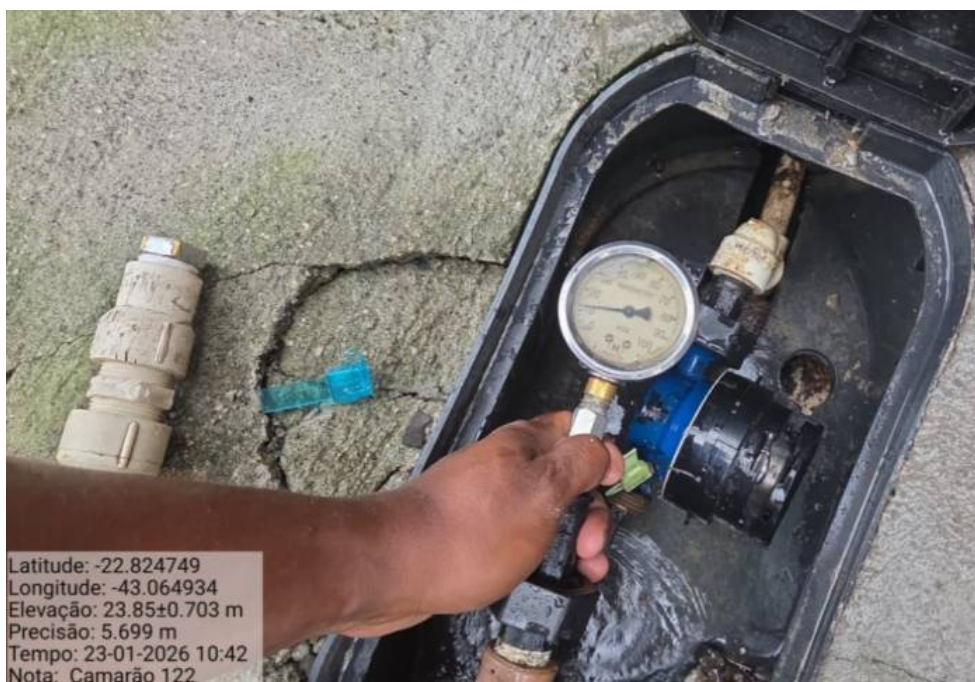
Foto 4 – Medição de pressão no imóvel nº 122

em seu hidrômetro, o que foi confirmado pelos representantes da Águas do Rio, e também nos apresentou suas faturas de água, onde constatou-se consumo ofertado bem abaixo do mínimo. Foi medida a pressão no seu imóvel no momento, de 12 mca (fotos 3 e 4).

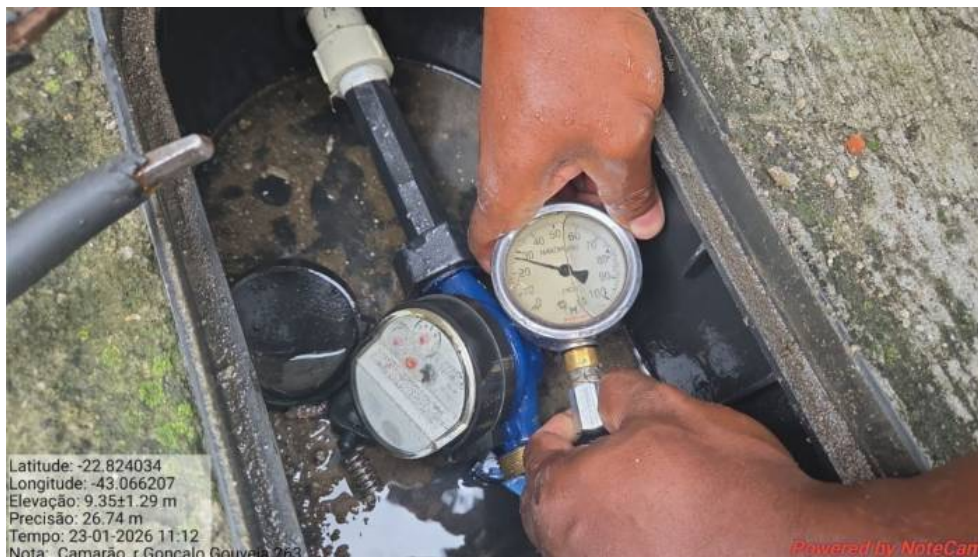
Foto 5 – Medição de pressão no imóvel nº 263

Foi medida a pressão no imóvel nº 263, na parte plana da rua e a pressão era de 27mca (foto 5).

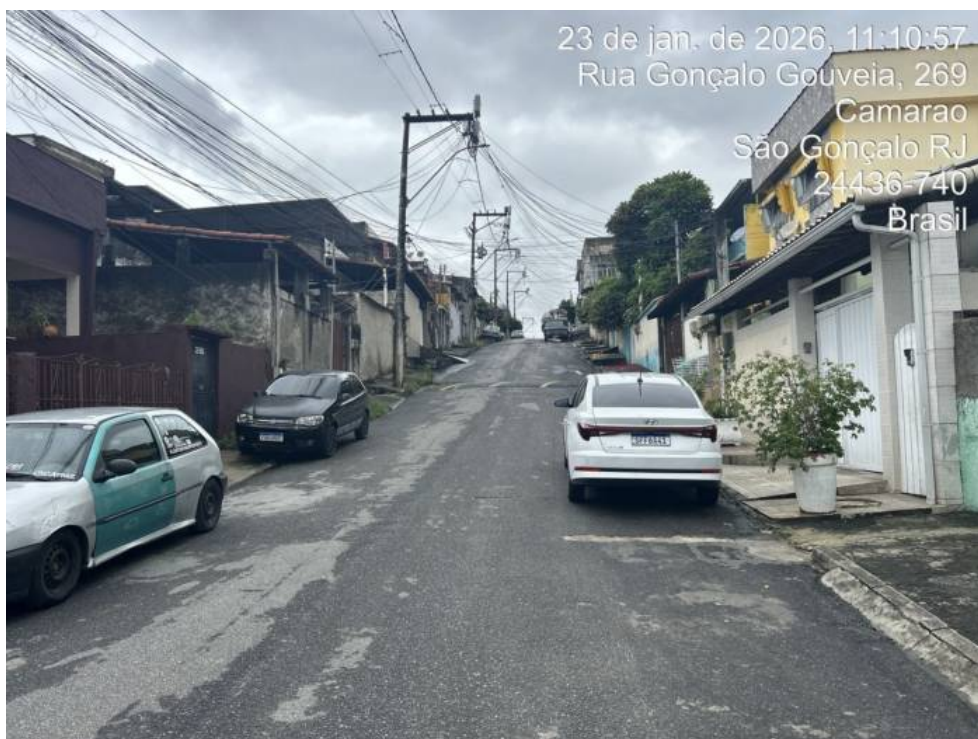
Foto 6 – Elevação do logradouro

Foi informado pelos representantes da Águas do Rio que o abastecimento do logradouro é feito com auxílio de uma EEAT (Estação Elevatória de Água Tratada) que possui motobomba de 50 CV e também é realizado manobra. O abastecimento para o logradouro é realizado às sextas, sábado e domingo, porém na parte mais alta da rua, está sendo constatado que é fornecido apenas no domingo.

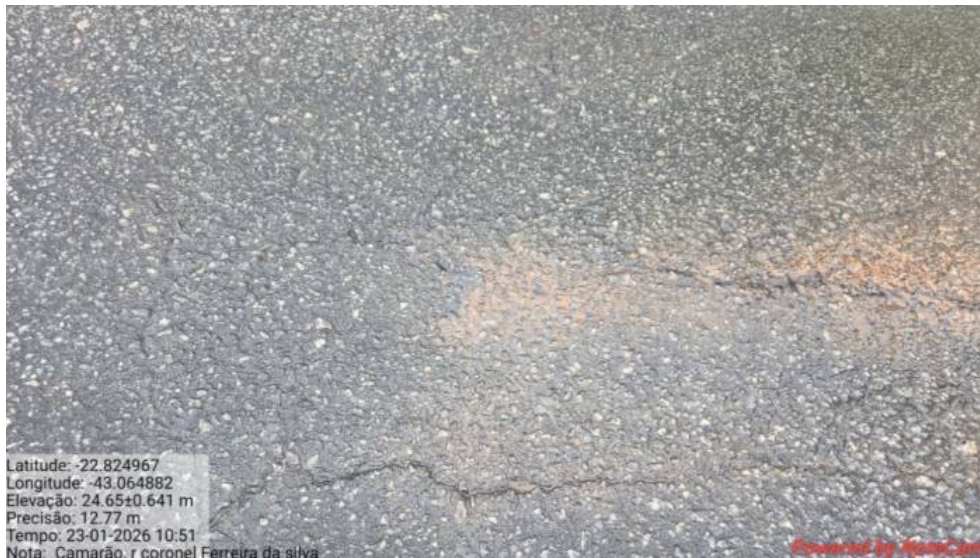
Ao percorrer as ruas ao redor também foram constatados, pela equipe de fiscalização, dois vazamentos visíveis, que podem estar comprometendo o abastecimento para o local (fotos 7 e 8).

Foto 7 – Vazamento localizado na Rua Coronel Ferreira da Silva

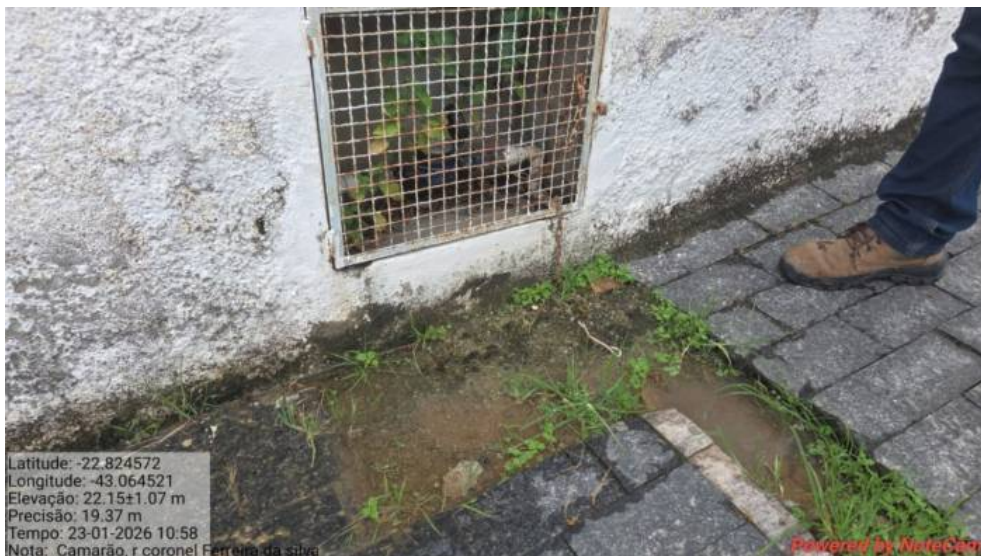
Foto 8 – Vazamento localizado na Rua Coronel Ferreira da Silva
