RELATÓRIO DE FISCALIZAÇÃO

1 - RF AGENERSA/CASAN Nº  
16/2025

8 – OBJETIVO DA FISCALIZAÇÃO: Verificar redução da capacidade de produção de água do Sistema Acari.

No dia 7 de março de 2025, a equipe de fiscalização da AGENERSA esteve na Unidade de Tratamento de Água Mantiquira (UT Mantiquira), situada na Rua Márcio Santos Silva, em Xerém, Duque de Caxias, RJ, para realizar Vistoria Emergencial devido à redução da capacidade de produção do Sistema Acari.

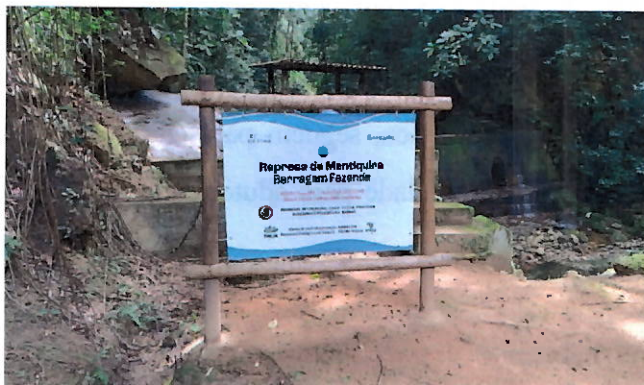
A vistoria teve início na barragem denominada Fazenda, local onde se constatou que o nível do córrego encontrava-se reduzido em relação ao esperado para o período, em decorrência da diminuição das chuvas. Durante a vistoria, verificou-se que as comportas da barragem, responsáveis por controlar o fluxo de água em direção ao sistema, estavam parcialmente fechadas. Essa medida tem como objetivo garantir a manutenção de uma vazão mínima, assegurando a preservação do corpo hídrico a jusante da barragem e a continuidade dos processos ecológicos locais.

Foto 1: Barragem Fazenda.

Foto 2: Barragem Fazenda.

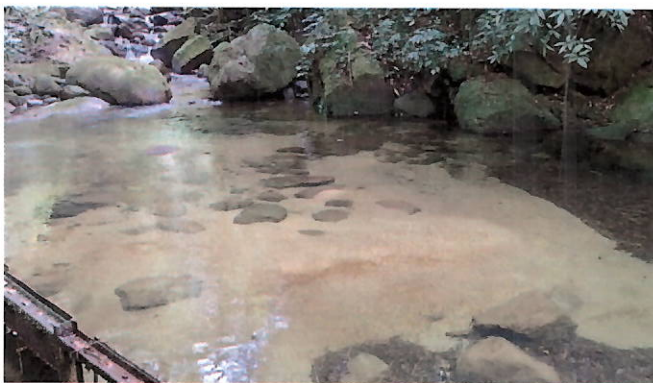
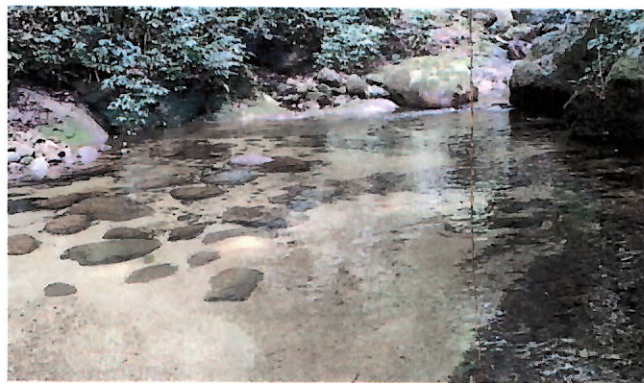
Foto 3: Baixo nível de água na represa.

Foto 4: Baixo nível de água na represa.

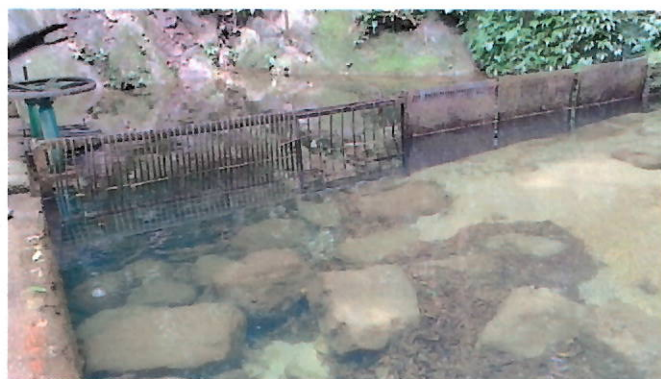
Foto 5: Entrada de água no sistema.

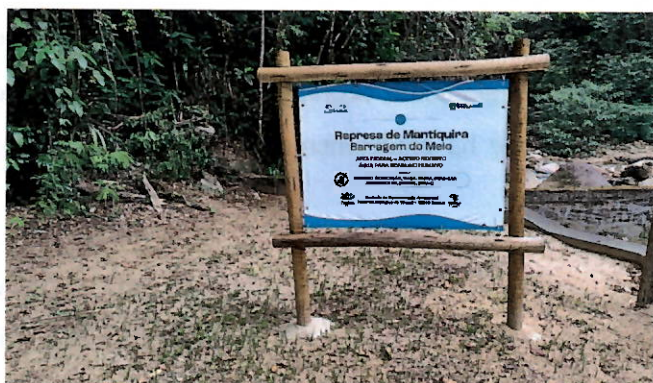
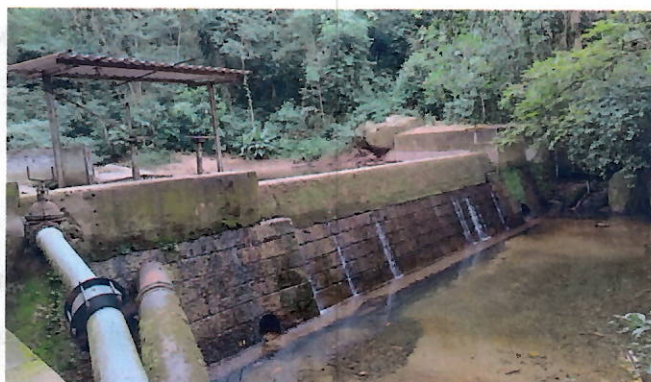
Em seguida, a equipe seguiu para a Barragem do Meio, onde também foi constatado que o nível do corpo hídrico estava abaixo do esperado para o período. Durante a inspeção, verificou-se que as comportas responsáveis por direcionar o fluxo de água até a unidade de tratamento encontravam-se totalmente abertas, permitindo a passagem máxima do volume disponível em direção à UT. Observou-se que apenas uma quantidade mínima de água transpunha a barragem, medida adotada com o propósito de manter a preservação do corpo hídrico a jusante, garantindo a continuidade dos processos ecológicos e a manutenção dos ecossistemas aquáticos locais. A equipe realizou uma análise visual nas adutoras que conectam a barragem à unidade de tratamento, não sendo constatados vazamentos aparentes em seu trajeto. A integridade estrutural observada sugere que, pelo menos em termos visíveis, não há indícios de perdas de água nesse trecho.

Foto 7: Barragem do Meio.

Foto 8: Barragem do Meio.

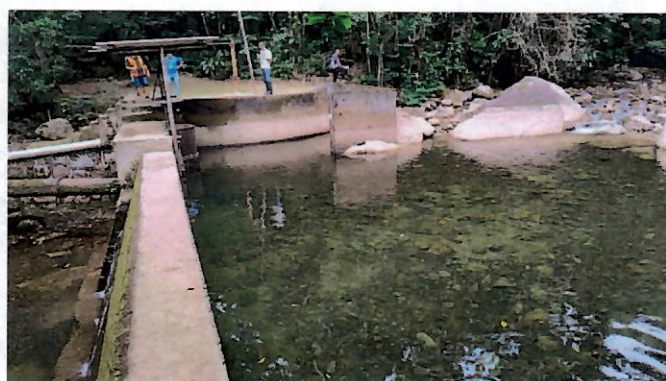
Foto 9: Baixo nível de água na represa.

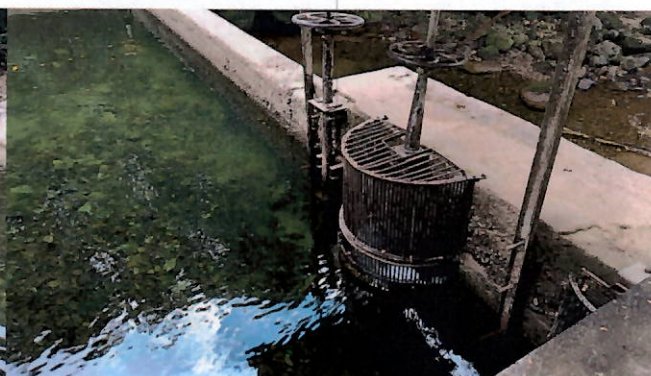
Foto 10: Sistema de abertura e fechamento de comportas.

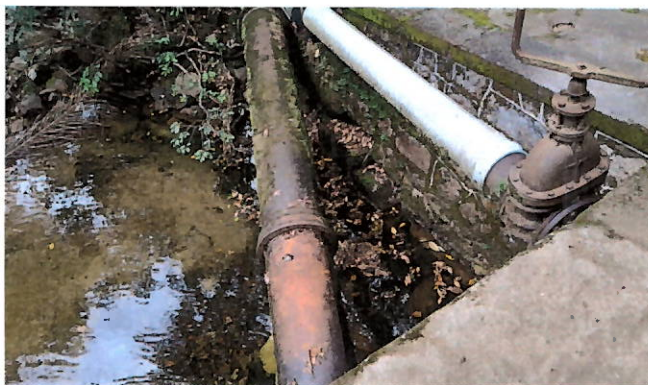
Foto 11: Adutoras de água bruta.

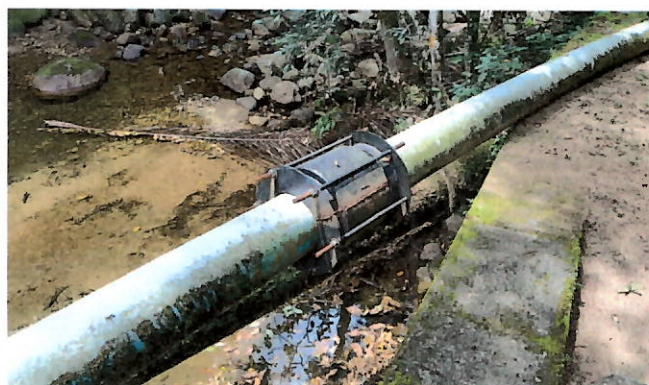
Foto 12: Reparo realizado em adutora (ausência de vazamento).

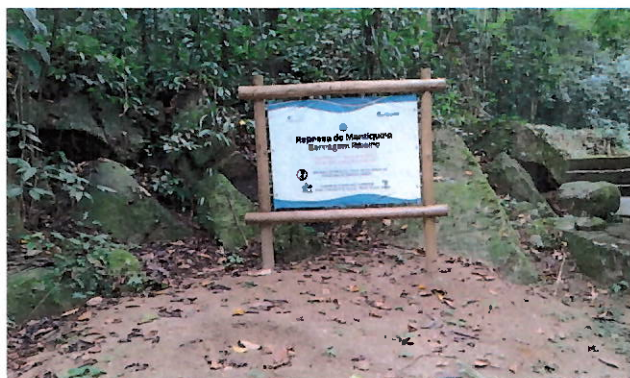
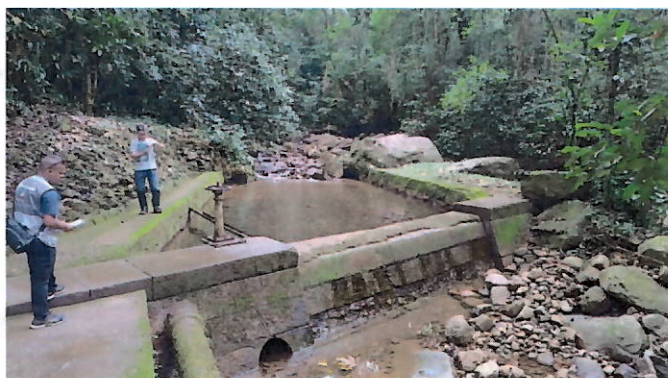
Após a conclusão da vistoria na barragem anterior, a equipe dirigiu-se à Barragem Ribeiro, dando continuidade à inspeção das estruturas do sistema. No local, foi constatado que o nível do corpo hídrico encontrava-se abaixo do esperado para o período. Nesta barragem, a comporta existente controla a saída de água para o corpo hídrico. O ingresso de água no sistema de tratamento ocorre à medida que o nível da represa se eleva, atingindo a altura da entrada na adutora, onde há gradeamento para impedir a entrada material grosseiro.

Foto 13: Barragem Ribeiro.

Foto 14: Barragem Ribeiro.

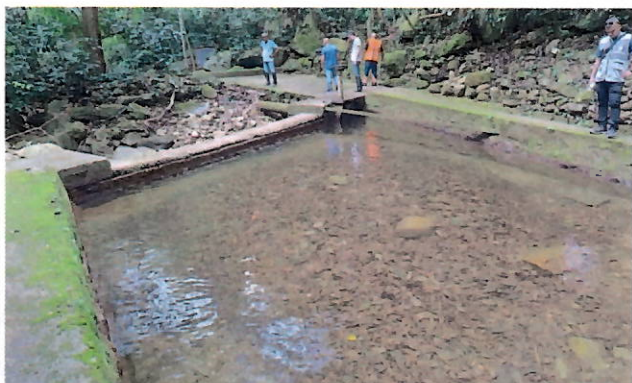
Foto 15: Baixo nível de água na represa.

Foto 16: Baixo nível de água na represa.

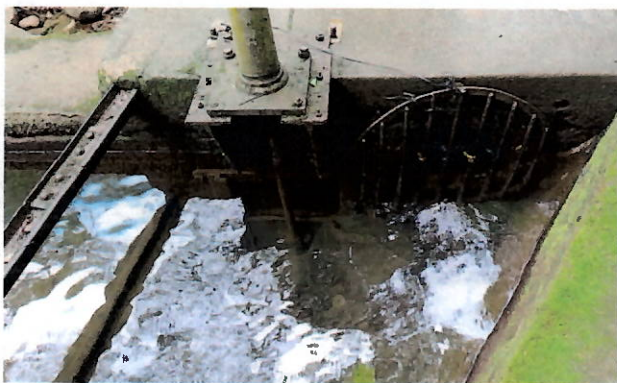
Foto 17: Entrada de água no sistema.

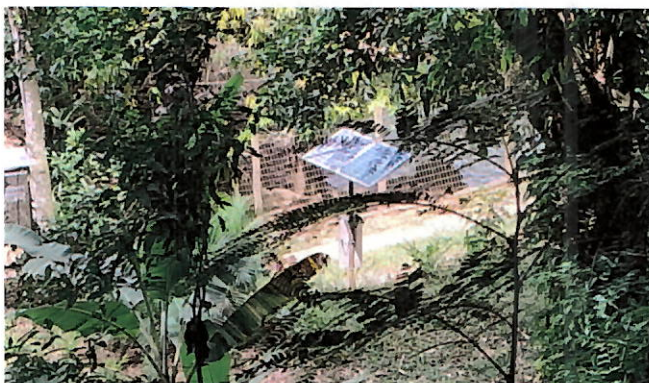
Durante a vistoria, a equipe da AGENERSA deslocou-se até o ponto da adutora de distribuição onde está instalado o Tubo de Pitot e solicitou a realização de uma medição instantânea. A aferição foi realizada às 12h32 e indicou uma vazão de 298 litros por segundo (L/s).

Foto 19: Ponto de medição de vazão.

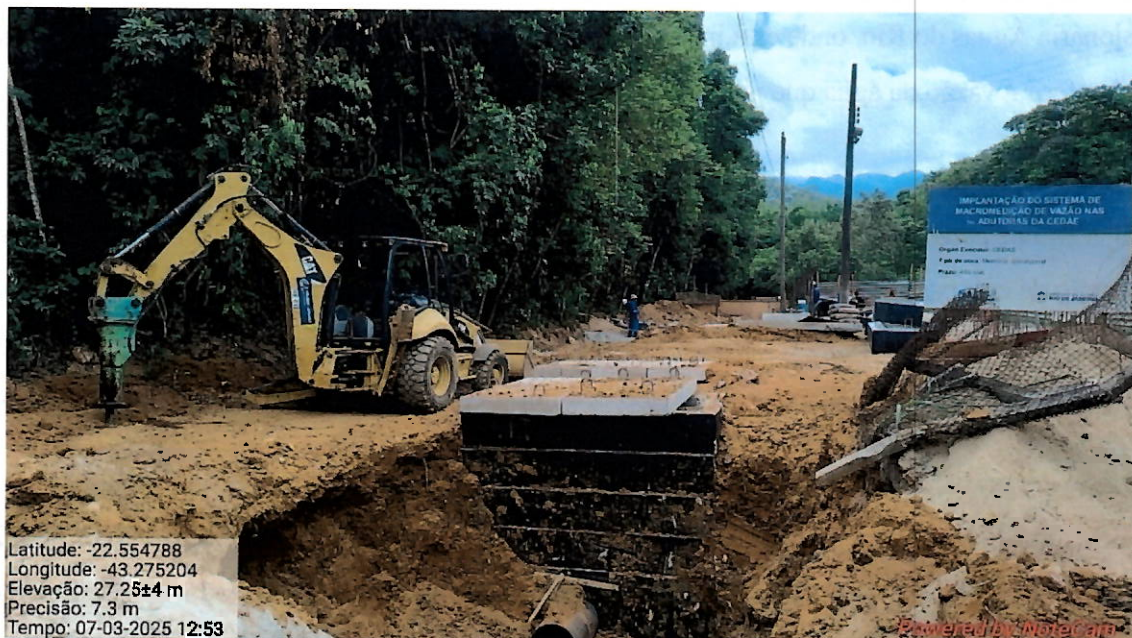
A equipe de fiscalização constatou ainda a realização de uma obra em andamento, conduzida pela CEDAE, destinada à implantação de um sistema de macromedição de vazão na adutora de distribuição. Esse sistema tem como objetivo permitir o monitoramento mais preciso e contínuo do volume de água tratada que é enviado para a rede de abastecimento, contribuindo para a melhoria do controle operacional e para uma gestão mais eficiente.

Durante a vistoria, observou-se que os trabalhos estavam em fase de execução, com a instalação de estruturas necessárias para a acomodação dos equipamentos de medição.

Foto 21: Obra para implantação de sistema de macromedição de vazão (CEDAE).

- Histórico de medições de vazão, realizadas a cada 2 horas, referentes aos meses de janeiro a março de 2024 e 2025, em planilha excel;
- Certificado de Calibração do(s) equipamento(s) utilizado(s);
- Informações sobre a data de conclusão da obra e início de funcionamento do Sistema de Macromedição de Vazão.
- Informações sobre a instalação de medidores de vazão nas entradas do sistema (captações).

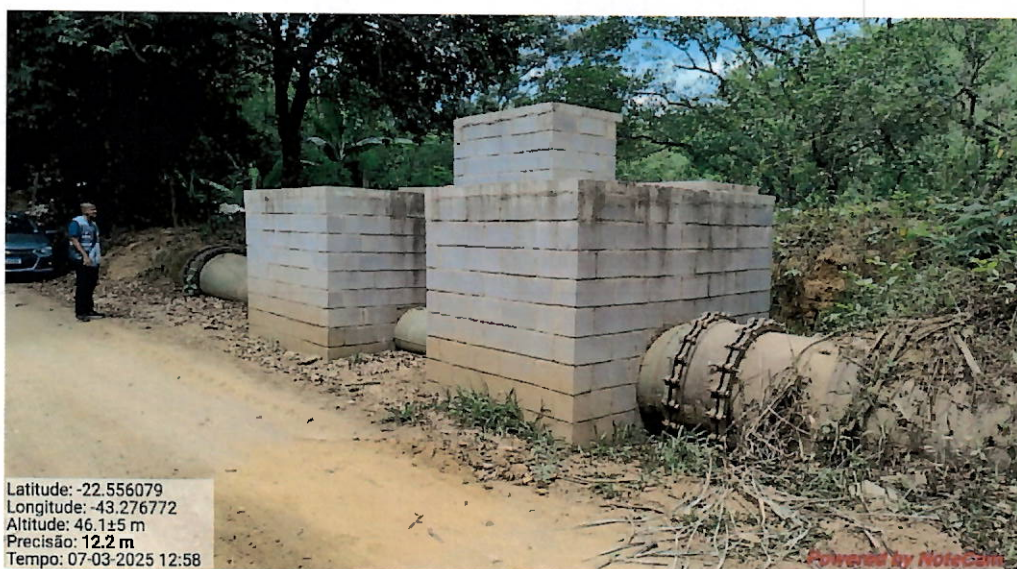
A equipe de fiscalização verificou que a concessionária Águas do Rio está na fase final da instalação de um novo sistema de macromedição, aguardando apenas o fornecimento de energia elétrica para dar início às medições.

Foto 22: Sistema de macromedição da concessionária Águas do Rio.

- Histórico de medições de vazão, realizadas a cada 2 horas, referentes aos meses de janeiro a março de 2024 e 2025, em planilha excel;
- Certificado de Calibração do(s) equipamento(s) utilizado(s);
- Informações sobre a data de início de funcionamento do Sistema de Macromedição de vazão.

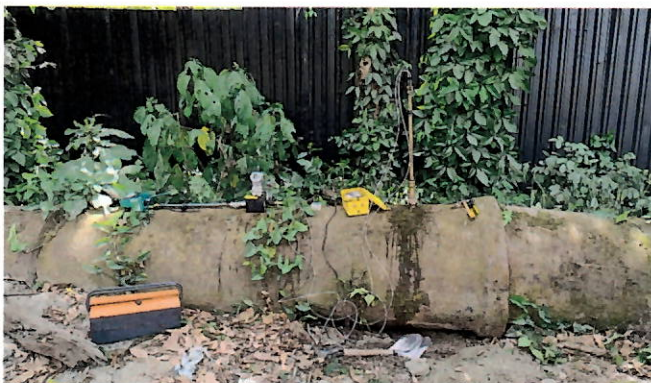
Foto 23: Ponto de medição de vazão (Pitot Diferencial e Eletromagnético).

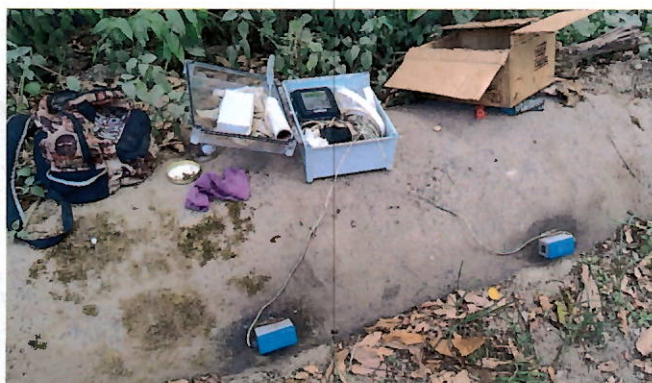
Foto 24: Ponto de medição de vazão (medidor ultrassônico).

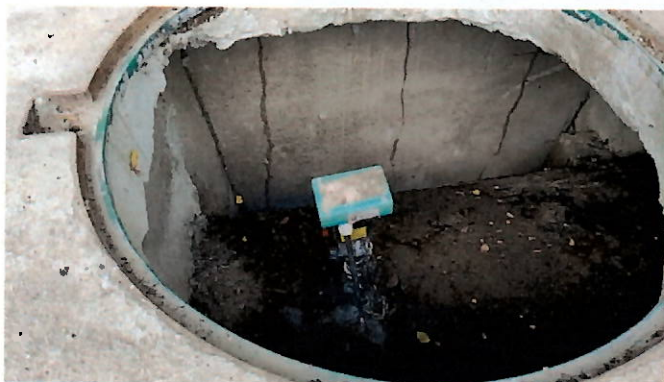
Foto 25: Ponto de medição de vazão (macromedidor de inserção).

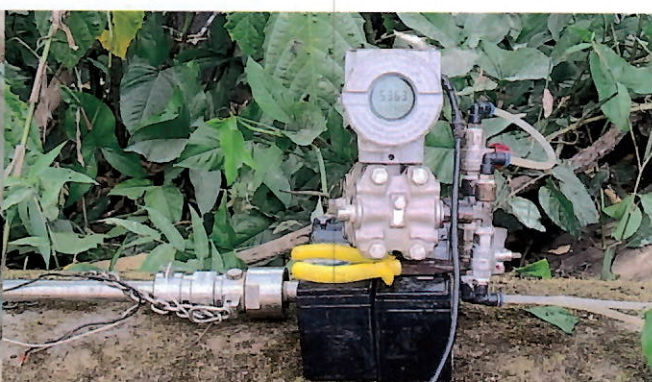
| Tempo (h:min) | Equipamento de medição | Vazão (L/s) | Foto |
|---|---|---|---|
| 13:28 | Pitot Diferencial | 524 | 26 |

Foto 26: Pitot Diferencial - Pressão medida de 53 mmH<sub>2</sub>O (equivalente a 524 L/s – conversão realizada pelos técnicos da concessionária).

A medição realizada pelo Tubo de Pitot Diferencial apresentou uma discrepância significativa, com valores muito superiores aos registrados pelos outros equipamentos e pela medição realizada pela CEDAE. Essa grande variação sugere que o equipamento pode estar descalibrado ou apresentando algum tipo de falha, comprometendo a precisão da medição e, por consequência, a confiabilidade dos dados obtidos.

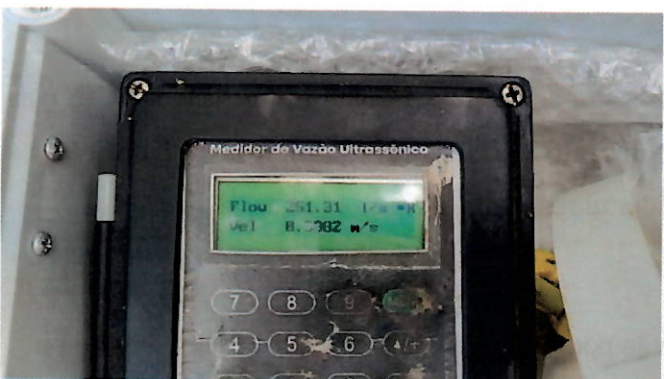
| Tempo (h:min) | Equipamento de medição | Vazão (L/s) | Foto |
|---|---|---|---|
| 13:51 | Ultrassônico | 251 | 27 |

Foto 27: Medidor Ultrassônico (251 L/s).

A medição do equipamento ultrassônico mostrou uma redução de aproximadamente 15% em relação à medição fornecida pela CEDAE. Por outro lado, a medição do Tubo de Pitot Eletromagnético foi equivalente ao valor reportado pela CEDAE.

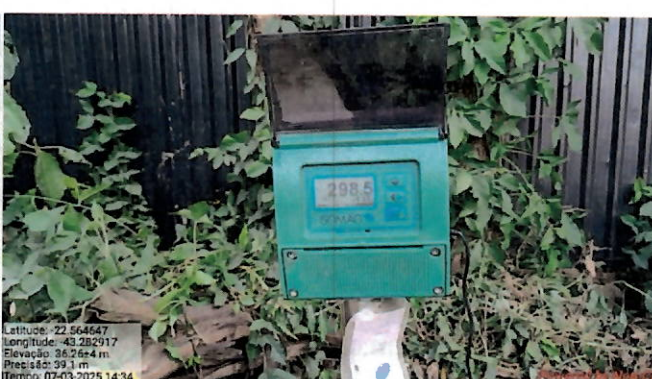
| Tempo (h:min) | Equipamento de medição | Vazão (L/s) | Foto |
|---|---|---|---|
| 14:34 | Pitot Eletromagnético | 298 | 28 |

Foto 28: Pitot Eletromagnético (298 L/s)
