| RELATÓRIO DE FISCALIZAÇÃO | | |
| 1 - RF AGENERSA/CASAN Nº<br>17/2025 | RF - Emergencial (E) Programado ( ) À Distância ( ) | |
| 8 – OBJETIVO DA FISCALIZAÇÃO: Verificar redução da capacidade de produção de água do Sistema Acari. | | |

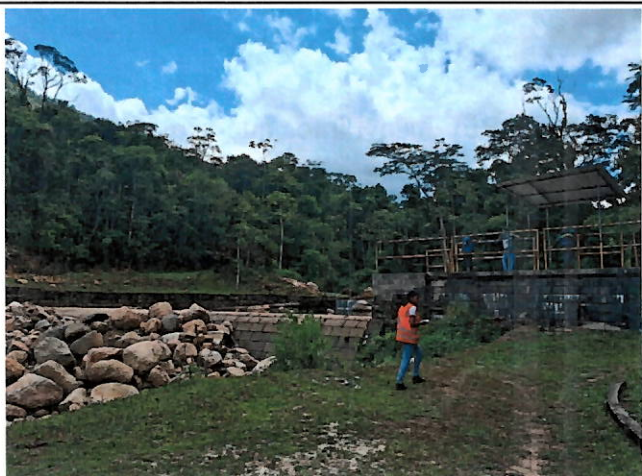
Foto 1: Acesso para captação com vistas do guarda-corpo.

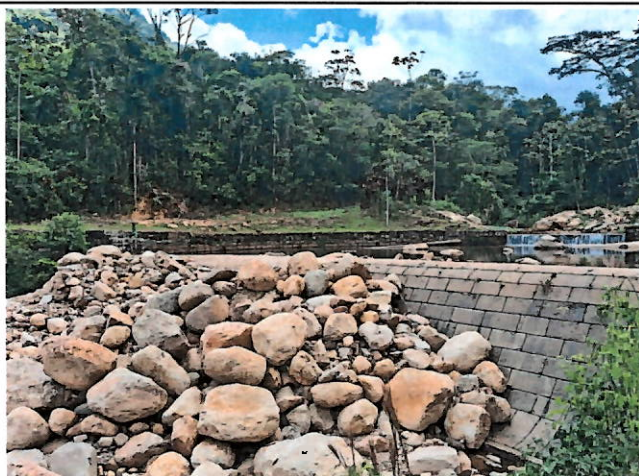
Durante a vistoria, verificou-se que a barragem, construída em rocha concretada, conta com duas descargas e não estava vertendo no momento da inspeção. Segundo representantes da CEDAE, as rochas presentes no poço da represa, resultantes do deslizamento ocorrido em 2013, foram removidas e posicionadas à frente da estrutura, com autorização (de 2023) do ICMBio. No entanto, esse acúmulo impossibilita a visualização de possíveis infiltrações na barragem.

Foto 2: Rochas retiradas do poço e depositadas em frente à barragem.

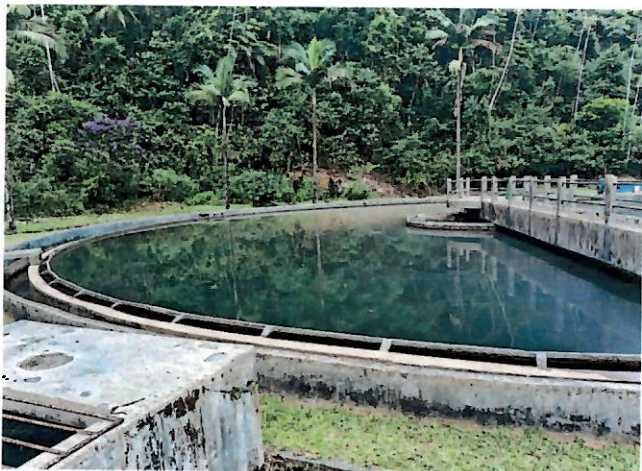
Após a captação na Barragem João Pinto, a água é direcionada para um tanque de decantação. O clarificador, construído em concreto armado, possui geometria cilíndrica com aproximadamente 30 metros de diâmetro e opera em regime de fluxo ascendente. Antes de ingressar no clarificador, a água passa por uma caixa de inspeção/amortecimento, de onde é conduzida ao fundo do tanque. Em seguida, percorre a estrutura e é captada por um canal perimetral.

Constatou-se que o decantador encontra-se há mais de 15 dias sem limpeza, sendo necessária a realização do procedimento para garantir a eficiência do tratamento.

Foto 5: Decantador.

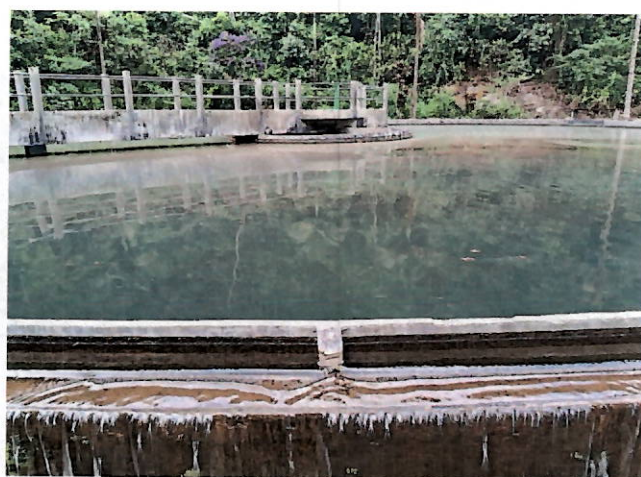
Foto 6: Vazão baixa no canal de coleta de água da estrutura.

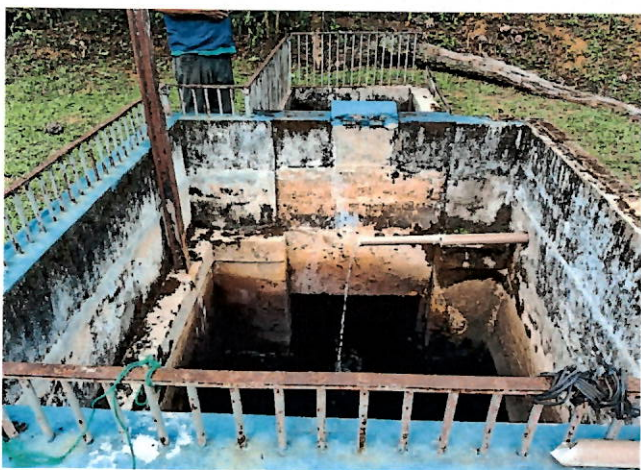
Após o processo de clarificação, a água é conduzida até um tanque de cloração localizado nas proximidades, onde ocorre a etapa de desinfecção. A estrutura se encontrava com ausência de guarda-corpo em uma seção, além da necessidade de intervenção para limpeza.

Foto 7: Tanque de cloração.

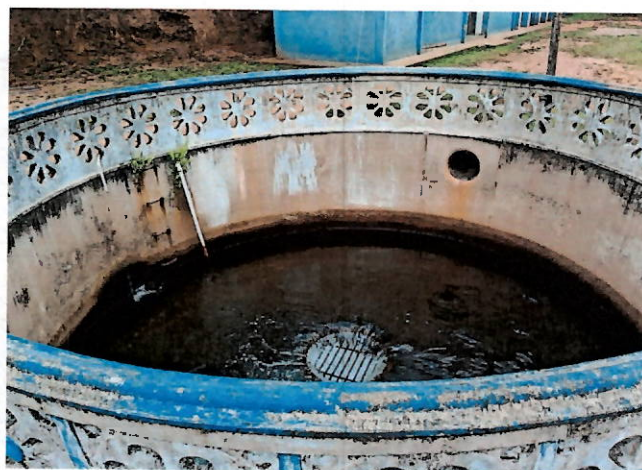
Em seguida, a água tratada é direcionada para uma caixa de reunião e posteriormente para a distribuição por meio de uma adutora DN 800. Observou-se baixo nível da água na caixa de reunião.

Foto 8: Caixa de reunião.

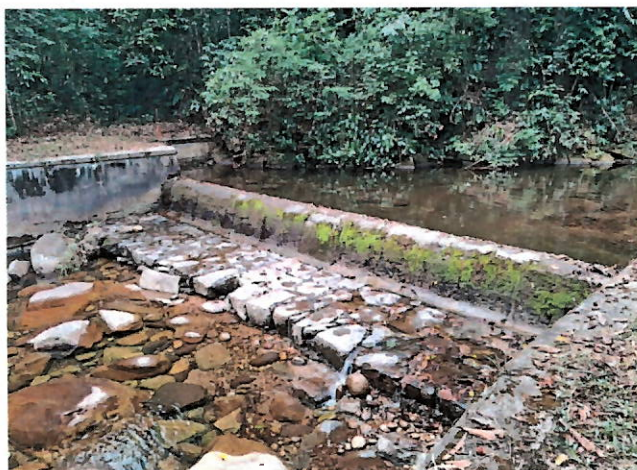
Durante a vistoria, constatou-se que a barragem não estava vertendo e não possuía régua de nível de água. A estrutura, construída em rocha concretada, apresentava sinais de infiltração em sua composição. Foi observado também o acúmulo de sedimentos e matéria orgânica nas proximidades da captação.

Foto 9: Barragem.

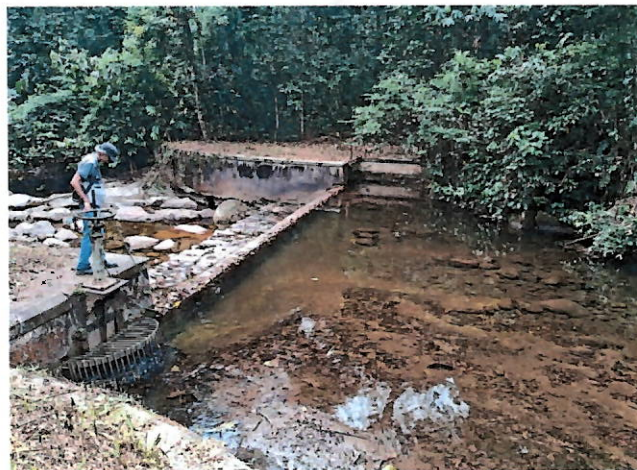
A limpeza da estrutura é realizada periodicamente a cada 15 dias, porém, devido à estiagem, não foi executada há mais de 30 dias. A vazão registrada estava abaixo da média histórica. A grade de captação encontrava-se em boas condições, e a água captada é conduzida por uma adutora DN500 para a Barragem Principal.

Foto 10: Acúmulo de sedimentos e matéria orgânica próximo à captação.

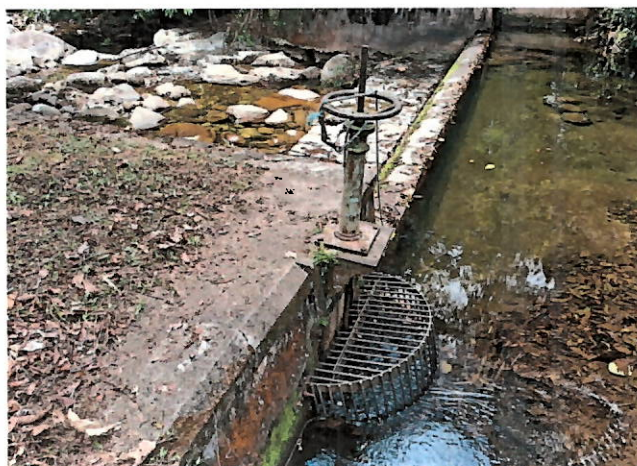
Foto 11: Gradeamento.

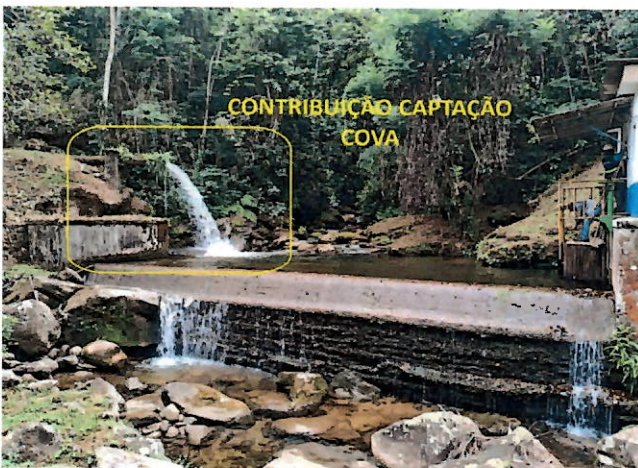
A vistoria identificou que a barragem, construída em rocha concretada, apresentava vertimento reduzido e não possuía régua para medição do nível da água. A grade de captação mostrava sinais de oxidação, enquanto a água captada era conduzida por um túnel canal até a unidade de tratamento.

Foto 12: Barragem Principal. Mananciais Rio Cova e Paraíso.

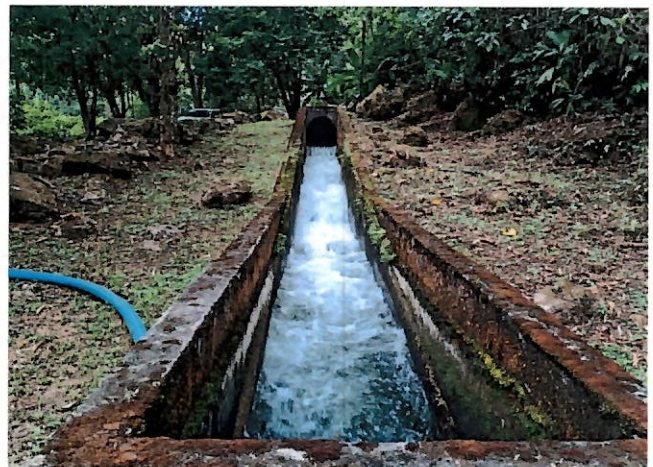
Foto 13: Túnel canal. Transporta água captada para a caixa de areia.

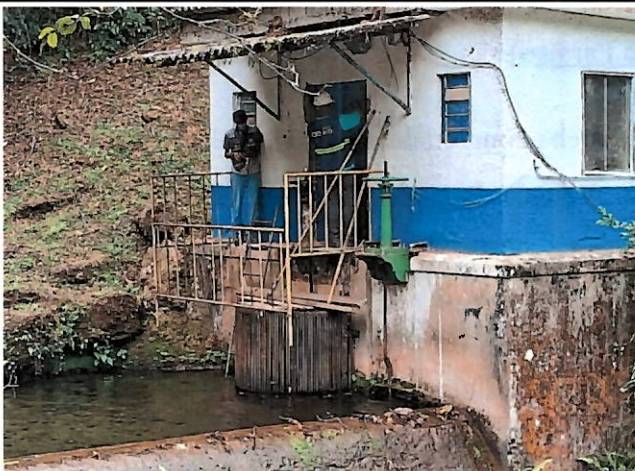
Foto 14: Gradeamento oxidado.

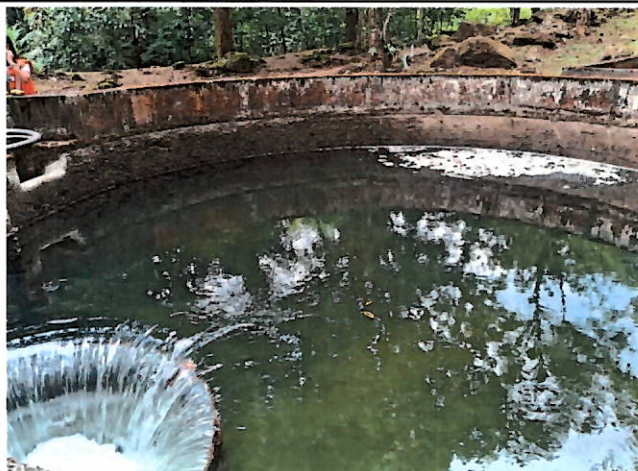
Foto 15: Caixa de areia com baixo nível de água.

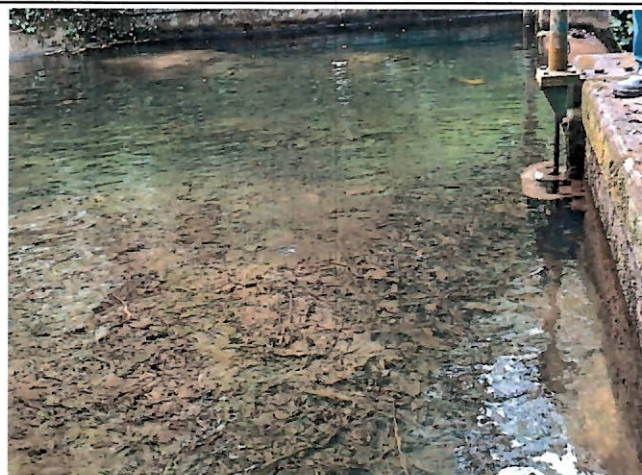
A barragem possui uma programação de limpeza estabelecida em intervalos de 15 dias; entretanto, no momento da vistoria, verificou-se acúmulo de sedimentos e matéria orgânica na região próxima à captação.

Foto 17: Acúmulo de sedimentos e matéria orgânica próximos a captação.

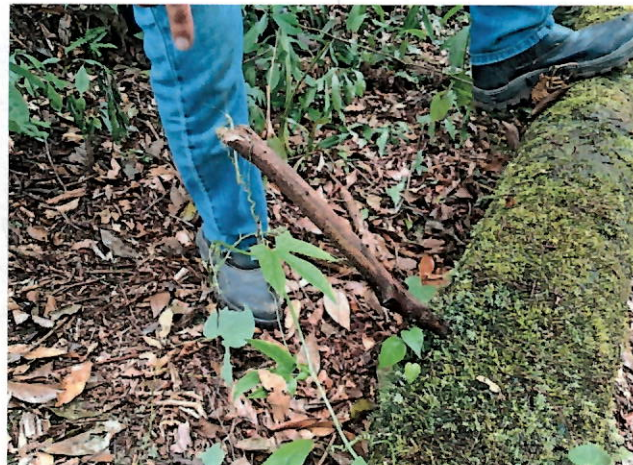
Observou-se que a barragem apresentava vertimento reduzido e não dispunha de régua para medição do nível de água. O gradeamento encontrava-se em condições inadequadas, necessitando de manutenção. Além disso, na tubulação DN 200 que conduz a água a partir da barragem, foram identificados três pequenos vazamentos. Esses pontos de perda foram corrigidos de forma improvisada com o uso de galhos e cabos de madeira (batoque), solução que se mostrou precária e suscetível a falhas operacionais.

Foto 18: Ponto de Vazamento

Foto 19: Ponto de Vazamento

Foto 20: Ponto de Vazamento

Não foram identificadas limitações técnicas ou estruturais nas captações que justificassem a baixa produção de água, embora tenham sido observados pontos suscetíveis a vazamentos na adutora proveniente da Barragem Perpétua, os quais foram corrigidos de forma improvisada. Dessa forma,

- Informações sobre a instalação de medidor de vazão na entrada do sistema (captação).
- Corrigir pontos suscetíveis a vazamentos na adutora proveniente da Barragem Perpétua (Fotos 18, 19 e 20).

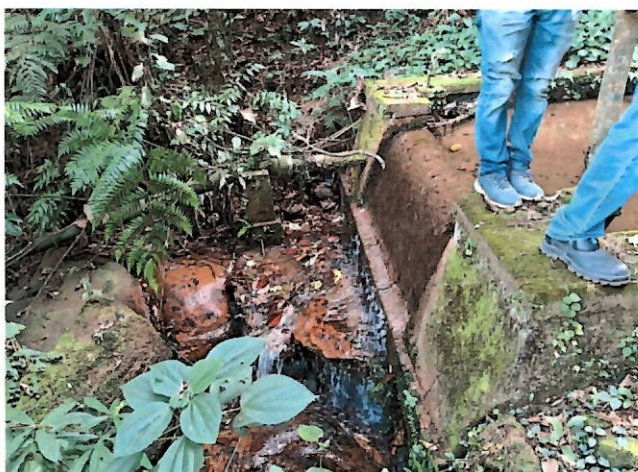
A barragem encontra-se atualmente desativada em razão da estiagem. De acordo com informações fornecidas pelos funcionários da CEDAE, essa captação possui uma contribuição limitada para a produção de água do sistema. Além disso, devido à sua localização próxima a cachoeiras, verifica-se o uso indevido por parte da população local para banhos, o que pode comprometer a qualidade da água e ocasionar danos à estrutura de captação. Durante a vistoria, observou-se que a barragem apresentava um vertimento reduzido e que o poço encontrava-se sem manutenção ou limpeza recente.

Foto 21: Barragem.

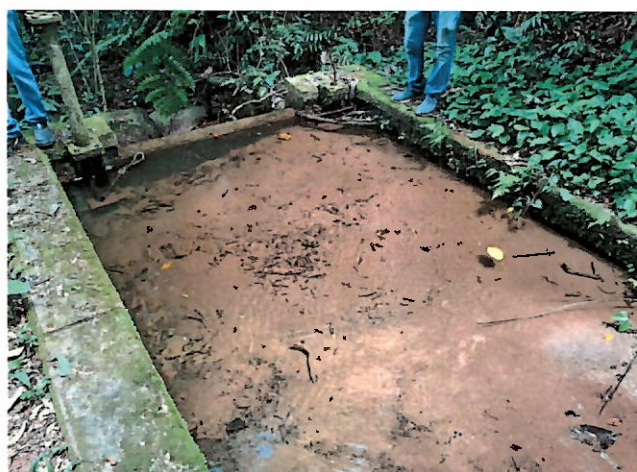
Foto 22: Acúmulo de sedimentos

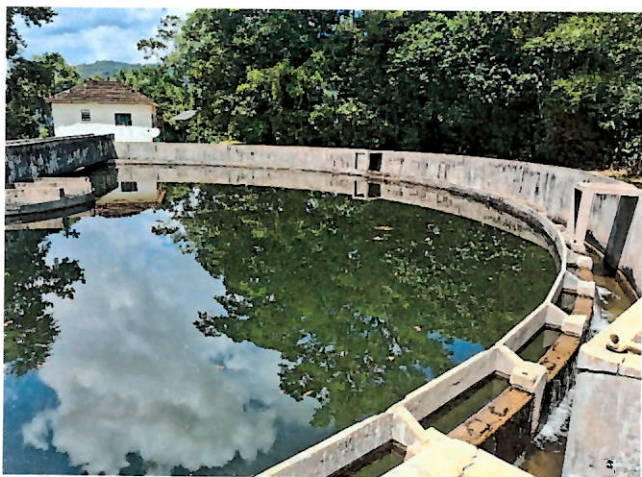
A água captada é inicialmente conduzida ao decantador por meio de um túnel canal, onde ocorre o processo de clarificação. Antes de ser direcionada ao clarificador, a água passa por um tanque onde é aplicado Hipoclorito de Cálcio. O decantador possui formato cilíndrico, com aproximadamente 30 metros de diâmetro e 6 metros de profundidade.

Durante a vistoria, verificou-se que o decantador apresentava condições adequadas de limpeza, sendo mantida uma rotina de higienização a cada 15 dias. Observou-se a presença de um tubo ativo para

Foto 23: Decantador.

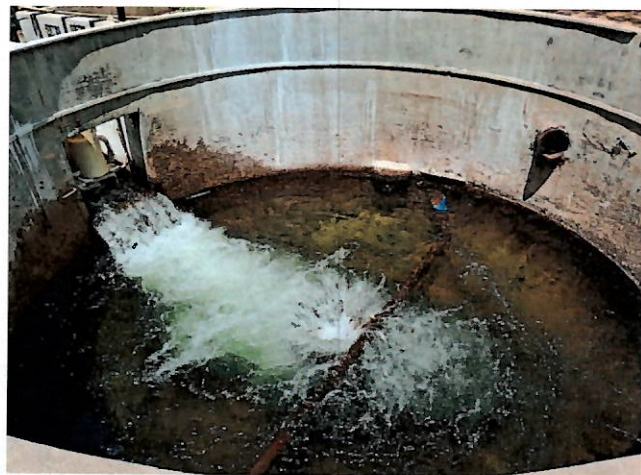
Foto 24: Tanque.

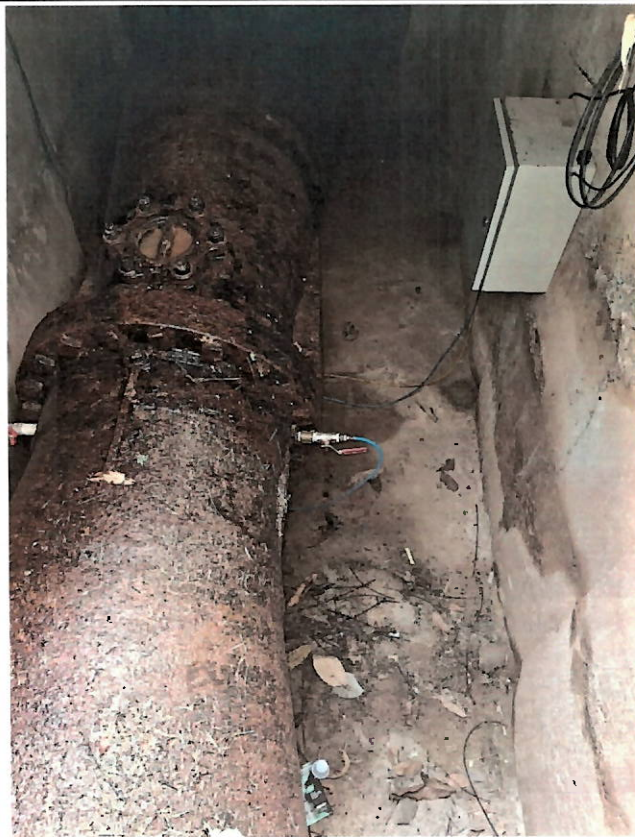
O medidor de vazão encontra-se localizado fora da unidade de tratamento, funcionando como o ponto de entrega da CEDAE para a concessionária. Trata-se de um medidor digital que transmite as informações para o Centro de Controle Operacional (CCO).

O valor de 392 L/s registrado no início da vistoria foi obtido por meio deste medidor que foi consultado remotamente por um funcionário da CEDAE. Este medidor monitora a vazão total do sistema Xerém, não havendo medição individualizada para cada captação.

Foto 26: Medidor.
