RELATÓRIO DE FISCALIZAÇÃO

| 1 - RF AGENERSA/CASAN Nº<br>028/2025 | | RF - Emergencial (E) Programado ( ) À Distância ( ) | |
| 8 - OBJETIVO DA FISCALIZAÇÃO: Verificar redução da capacidade de produção de água do Sistema Acari. | | | |
| 10 - DESCRIÇÃO DOS FATOS RELEVANTES NA FISCALIZAÇÃO:<br><br>No dia 7 de março de 2025, a equipe de fiscalização da AGENERSA esteve na Unidade de Tratamento de Água Rio D'ouro (UT Rio D'ouro), situada na Est. Da Col., s/n - Nova Iguaçu - RJ, para realizar Vistoria Emergencial devido à suspeita de redução da capacidade de produção do Sistema Acari.<br><br>Durante a fiscalização, os técnicos da AGENERSA foram acompanhados pelo Sr. Mário Ruas e Sérgio Marques (respectivamente gerente e coordenador da unidade). Também estiveram presentes o Sr. Renato Mesquita, representante da Fundação Instituto de Pesquisas Econômicas (Fipe), e o Sr. Leandro, representante da concessionária Águas do Rio. | | | |

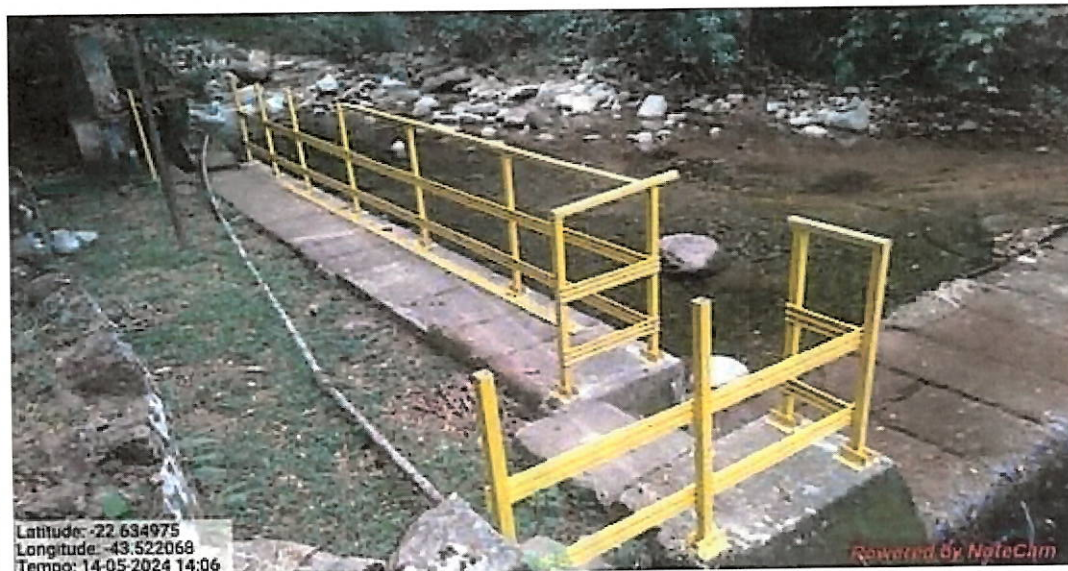
**Foto 1 - Vista da Represa que abastece a Unidade de Tratamento.**

Na fotografia acima, de 14.05.24, pode-se observar a água do manancial vertendo a sobra da captação.

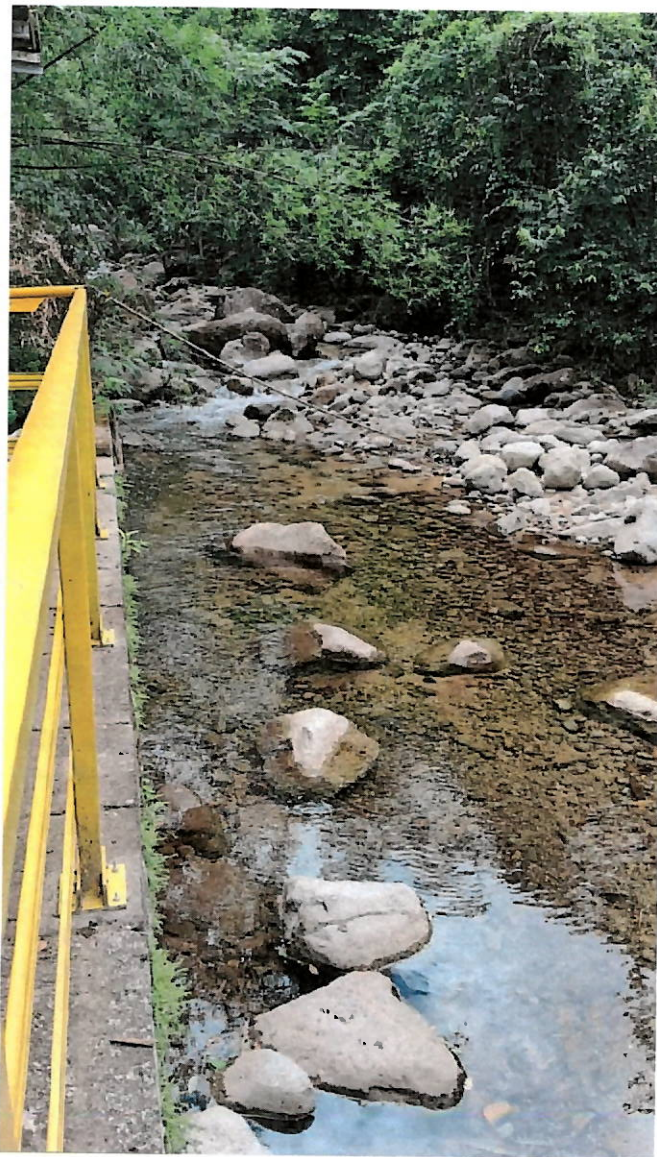
Na fotografia acima, de 07.03.25, pode-se observar que, em relação à imagem anterior, a água do manancial está ainda mais baixa

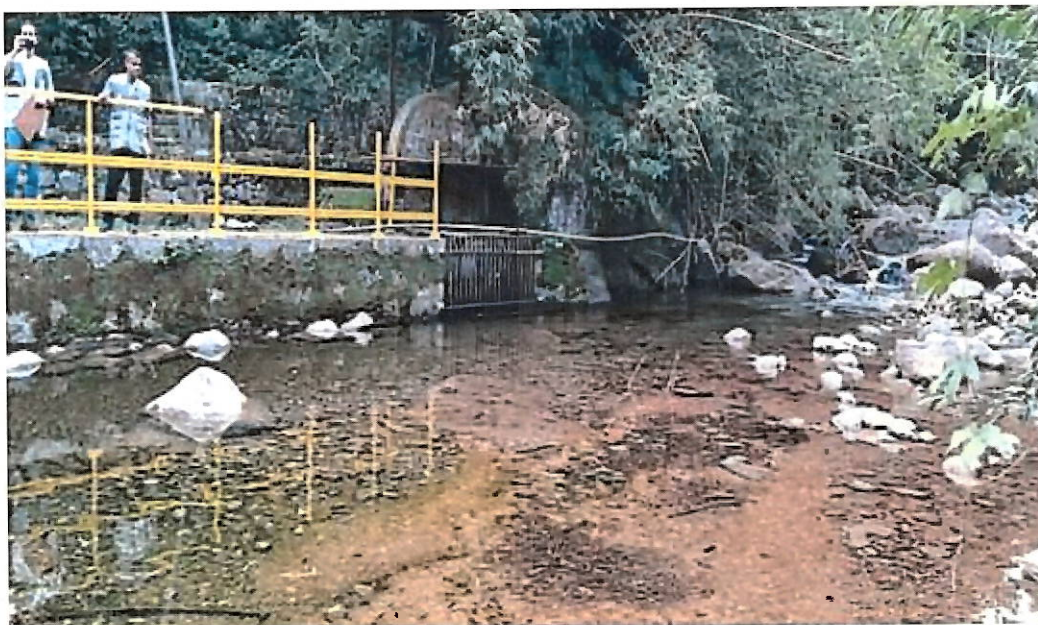
Foto 4 - Entrada de Água Bruta do Rio D'Ouro.

Na fotografia acima, de 14.05.24, pode-se observar que a água do manancial já está num nível baixo

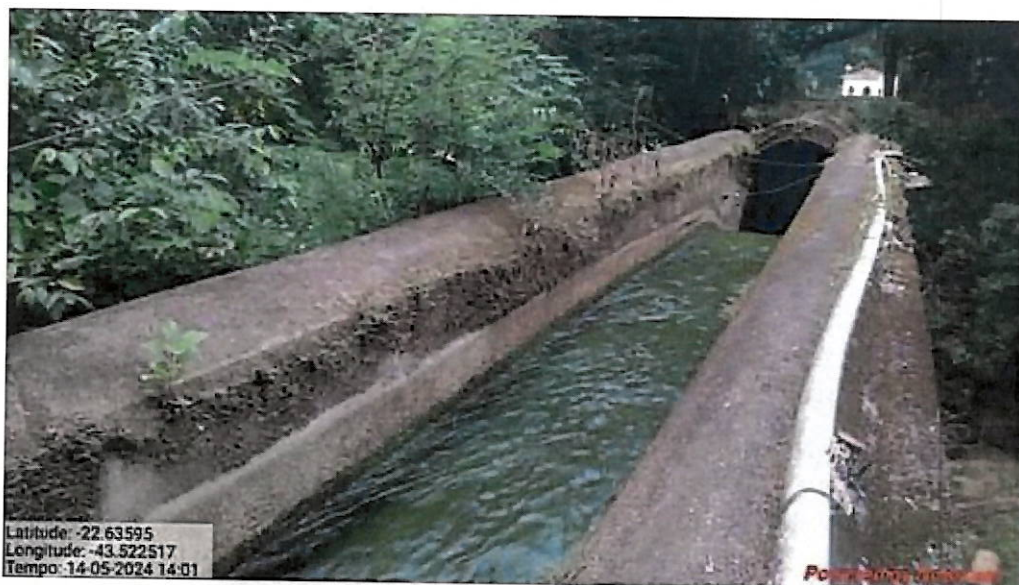
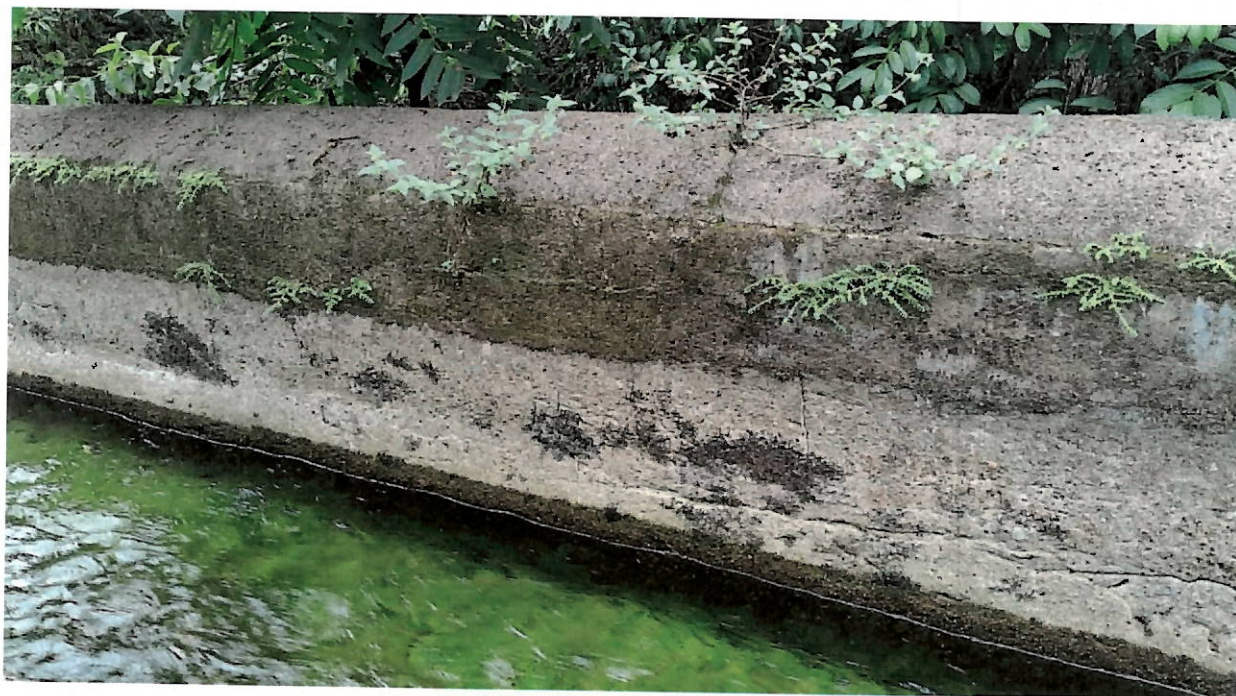
Foto 5 - Canal Advindo dos Mananciais.

A imagem acima data de 14.05.2024

Em comparando, não há aparente diferença no nível da calha.

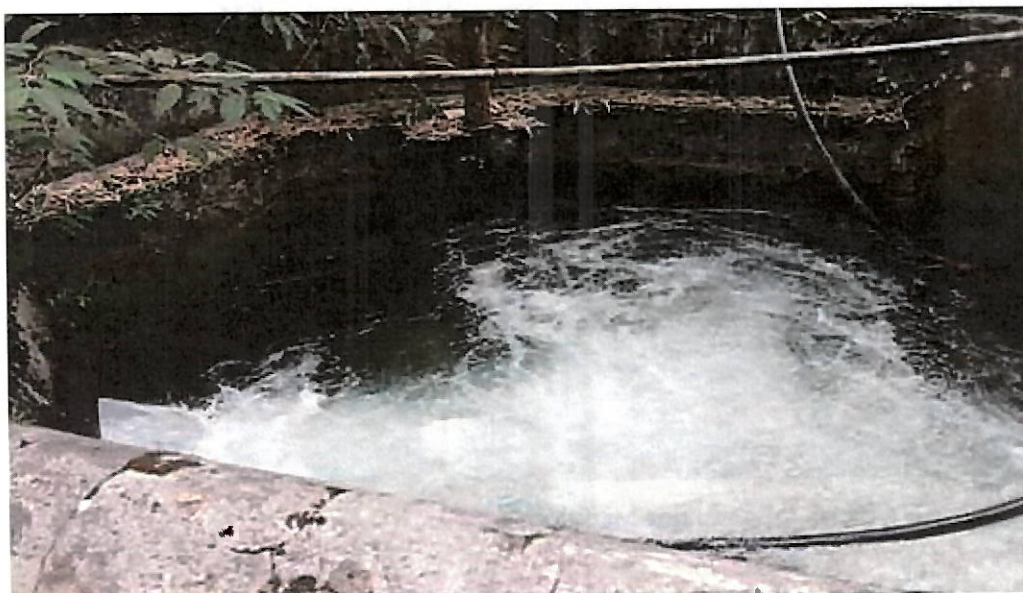
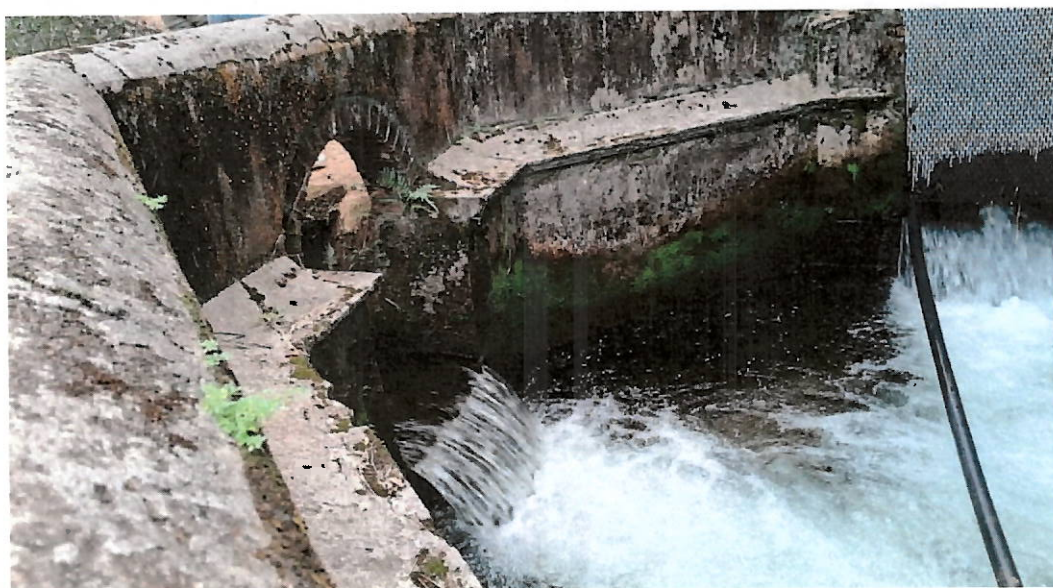
Foto 6 - Entrada de Água dos Mananciais Rio D'Ouro e Santo Antonio.

Observa-se nas respectivas fotos que, o volume aparenta estar em sua normalidade tanto durante a vistoria de 15.05.2024 quanto na de 07.03.2025

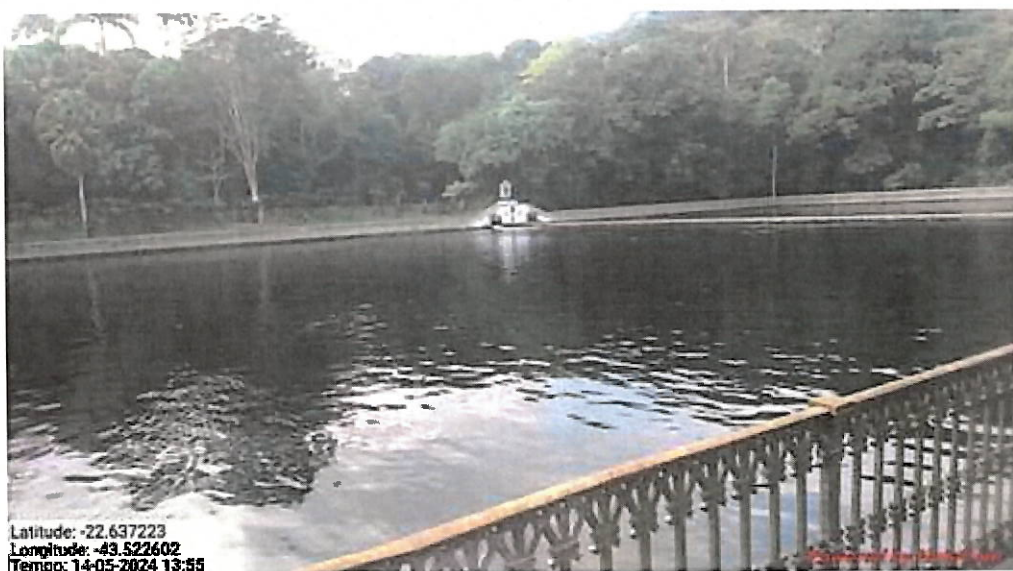
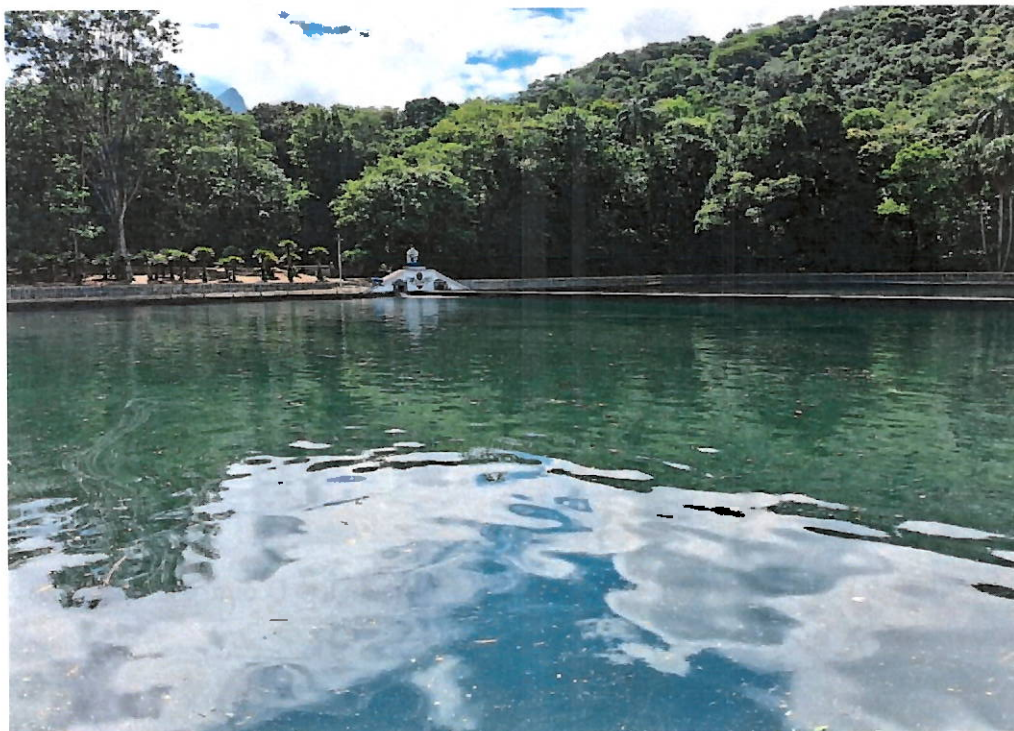
Foto 8 - Reservatórios da UT Rio D'Ouro 16.350 m³.

Observa-se na fotografia acima que o volume aparente das células dos reservatório da UT, tanto durante a vistoria de 14.05.2024 quanto na de 06.03.2025 estão nos níveis normais, apesar da visível redução de vazão da captação. Isso deve ao fato de que, segundo os responsáveis da CEDAE, a saída para a distribuição da água estava reduzida na data da vistoria em 70%, ou seja, somente 30% da produção estava sendo disponibilizada no sistema de abastecimento.

Portanto, para fins de comparação entre períodos e entre os dados das reguladas, é necessário que a CEDAE e a concessionária Águas do Rio apresentem à Agência Reguladora o histórico das medições de vazões referentes aos meses de janeiro a março de 2024 e 2025, bem como os respectivos certificados de calibração dos equipamentos utilizados.
