## **RELATÓRIO DE FISCALIZAÇÃO AGENERSA/CASAN Nº 036/2025**

| <b>UNIDADE/OBRA FISCALIZADA</b> | AÇUDE PAU GRANDE | | |
| <b>OBJETIVO DA FISCALIZAÇÃO</b> | Verificar as condições de operação e manutenção da unidade | | |

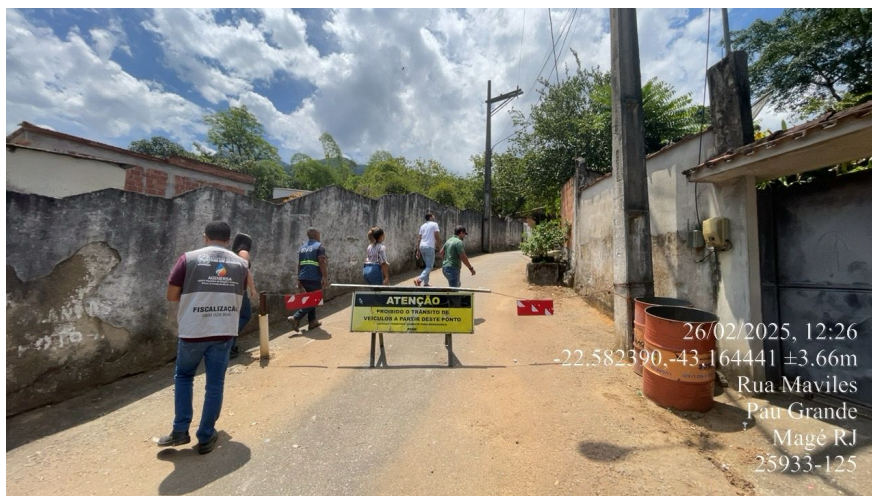
- o açude se encontra em lugar restrito a carros (foto 1);
- no local existem diversas sinalizações para que não nadem no local (foto 2);

Foto 1 – Entrada para o açude

- Existe urgência na realização do cercamento da área. Assim que a concessionária assumir a responsabilidade pelo local, deverá proceder com a instalação da cerca imediatamente, a fim de evitar o acesso de transeuntes e garantir a segurança da área.
- É imprescindível a instalação de um tratamento de água para posterior distribuição no distrito, a fim de atender aos padrões de potabilidade da água.

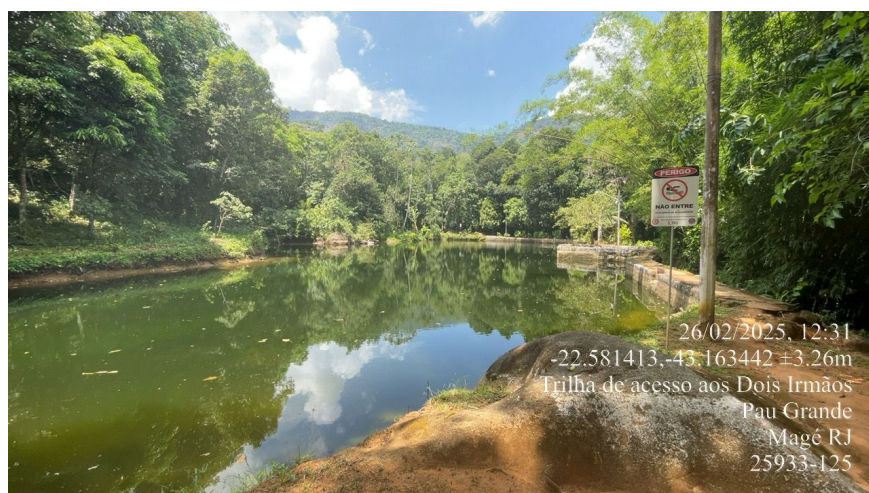
Foto 2 – Vista frontal do açude

Apesar de existirem diversas placas proibindo a entrada ao local, na vistoria pode-se constatar que diversos banhistas utilizam a área como forma de lazer.

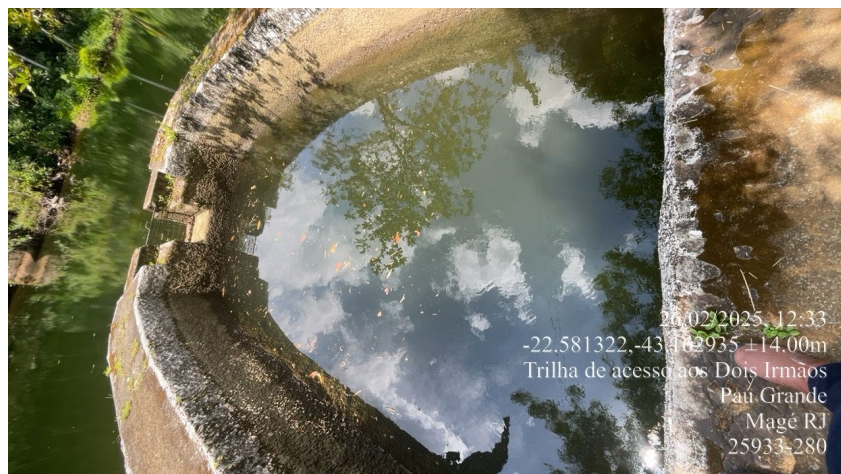
Além disso, no local não existe qualquer tipo de tratamento de água, ainda assim está sendo distribuída para a população local, infringindo a Portaria GM/MS Nº 888 de maio de 2021, que trata da potabilidade da água para consumo humano.

Foto 3 – Tanque de distribuição

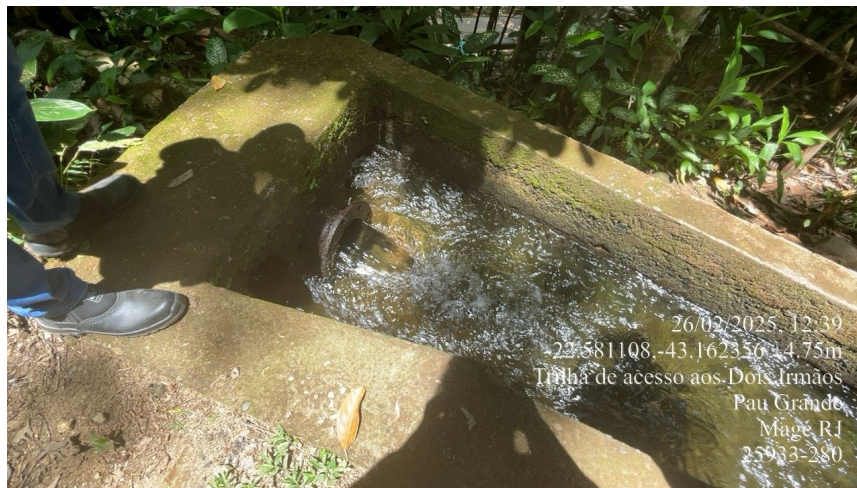
Foto 4 – Canal de transporte

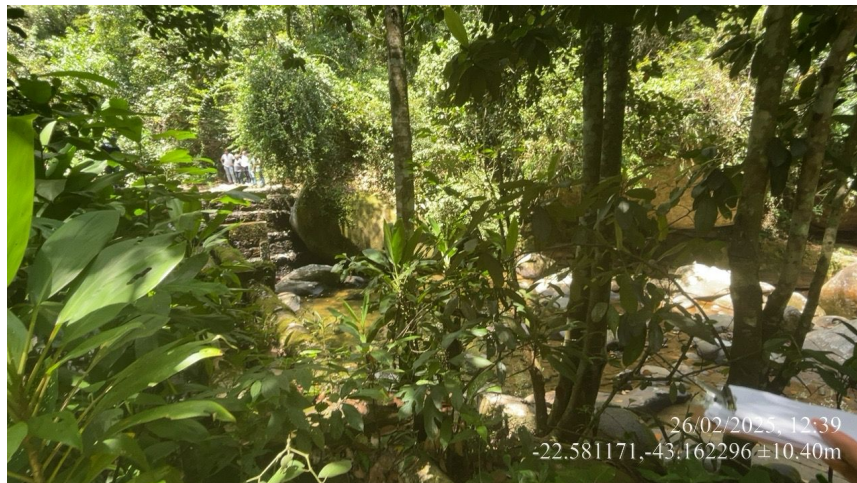
O Açude Pau Grande encontra-se sob responsabilidade da prefeitura municipal de Magé. No local, há uma Captação de Água, que, atualmente, não está sendo operada pela Águas do Rio. A água da barragem é conduzida para o açude e posteriormente distribuição através de tubulações com DN 200mm.

Foto 5 – Visão geral da barragem e da tubulação

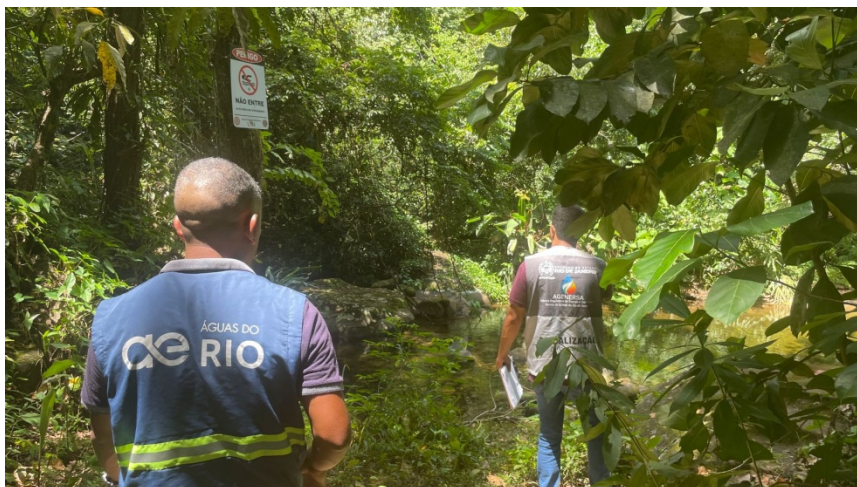
Foto 6 – Sinalização de perigo a nadar

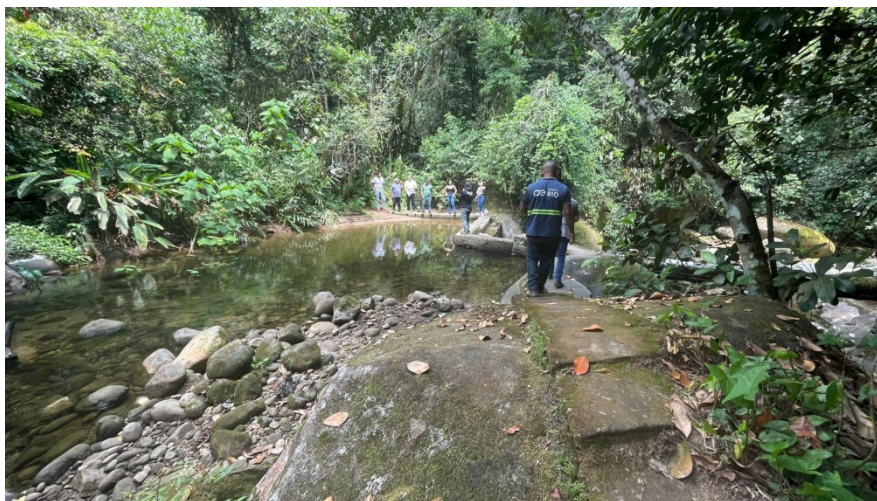
Foto 7 – Visão superior da barragem

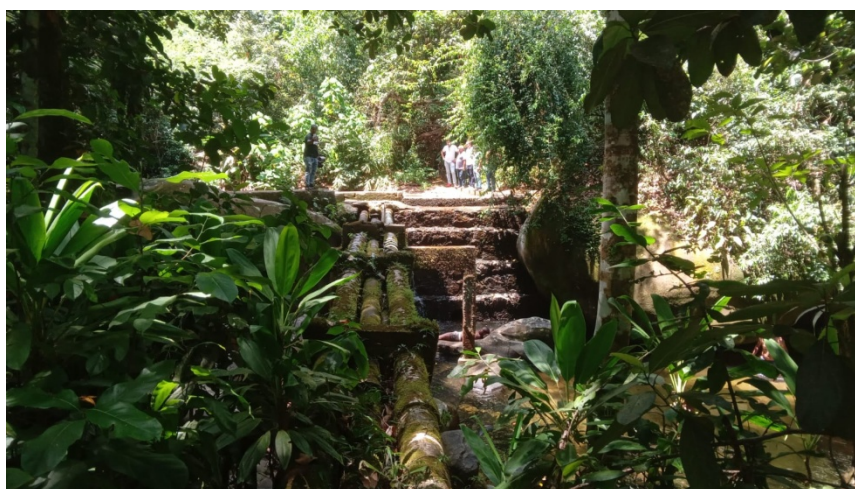
Foto 9 – Tubulação barragem / açude
