## **RELATÓRIO DE FISCALIZAÇÃO AGENERSA/CASAN Nº 055/2025**

| <b>UNIDADE/OBRA FISCALIZADA</b> | Estação de Tratamento de Água (ETA) João Pessoa | | |
| <b>ENDEREÇO DA UNIDADE/OBRA FISCALIZADA</b> | Rua Otávio Nunes Henriques S/N, Maniva – São Francisco do Itabapoana - RJ | | |
| <b>OBJETIVO DA FISCALIZAÇÃO</b> | Verificar as condições de operação e manutenção das unidades | | |

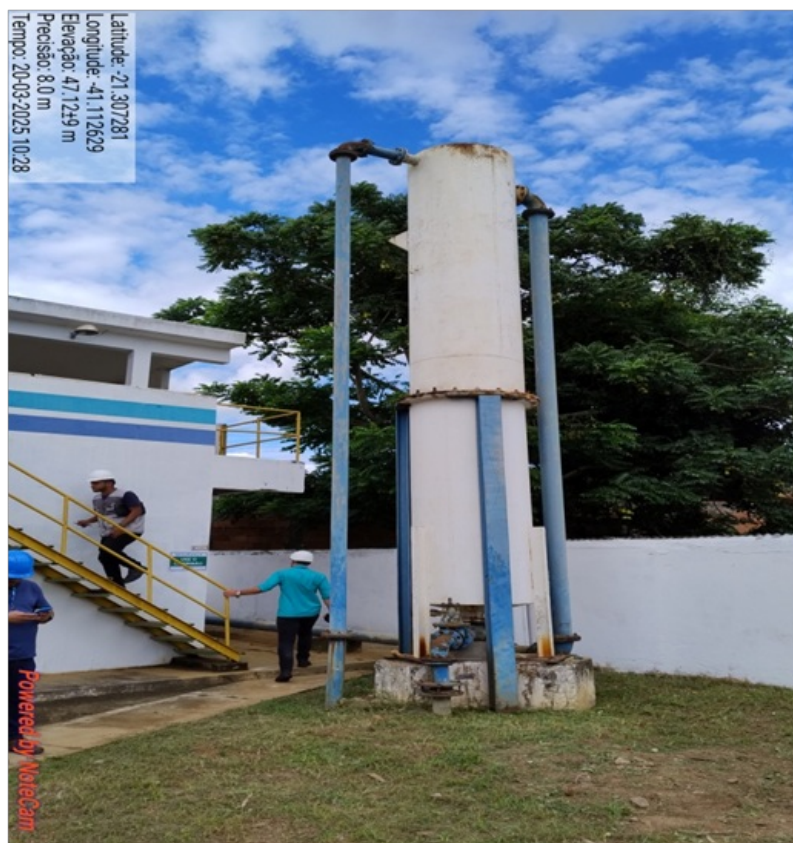
A estação de tratamento de água (ETA) visitada adota um sistema compacto e funcional, cujo processo de purificação da água inclui um **floculador vertical hidráulico** como etapa inicial essencial para a remoção de partículas em suspensão. Este tipo de configuração é característico de estações de pequeno e médio porte, voltadas à eficiência operacional com baixa demanda de manutenção e energia.

Foto 2 – floculador vertical hidráulico

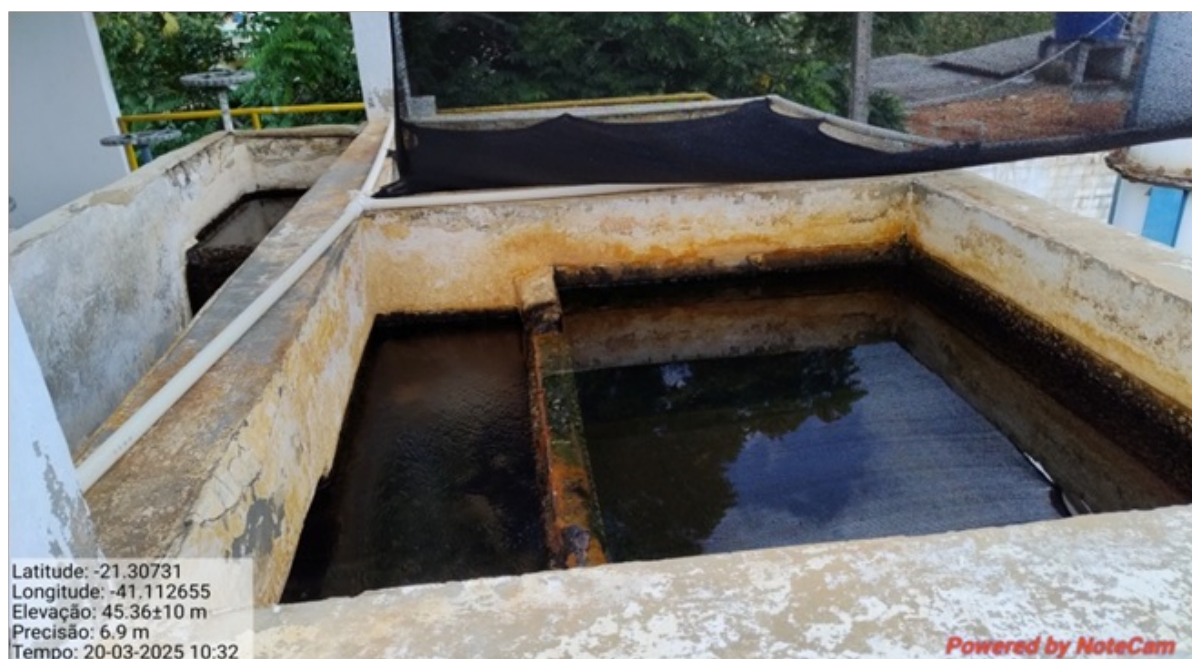
A entrada de água é feita por meio de uma tubulação em ferro fundido com 100 mm de diâmetro e a saída é feita através de uma tubulação em ferro fundido de 150 mm de diâmetro, de onde a água seguirá para os filtros. A água decantada é submetida à filtração por meio de 2 câmaras de filtração rápida, construídas em concreto. Em seguida, direcionada a um reservatório enterrado de 50 m³, por meio de uma tubulação de

Foto 3 – filtros

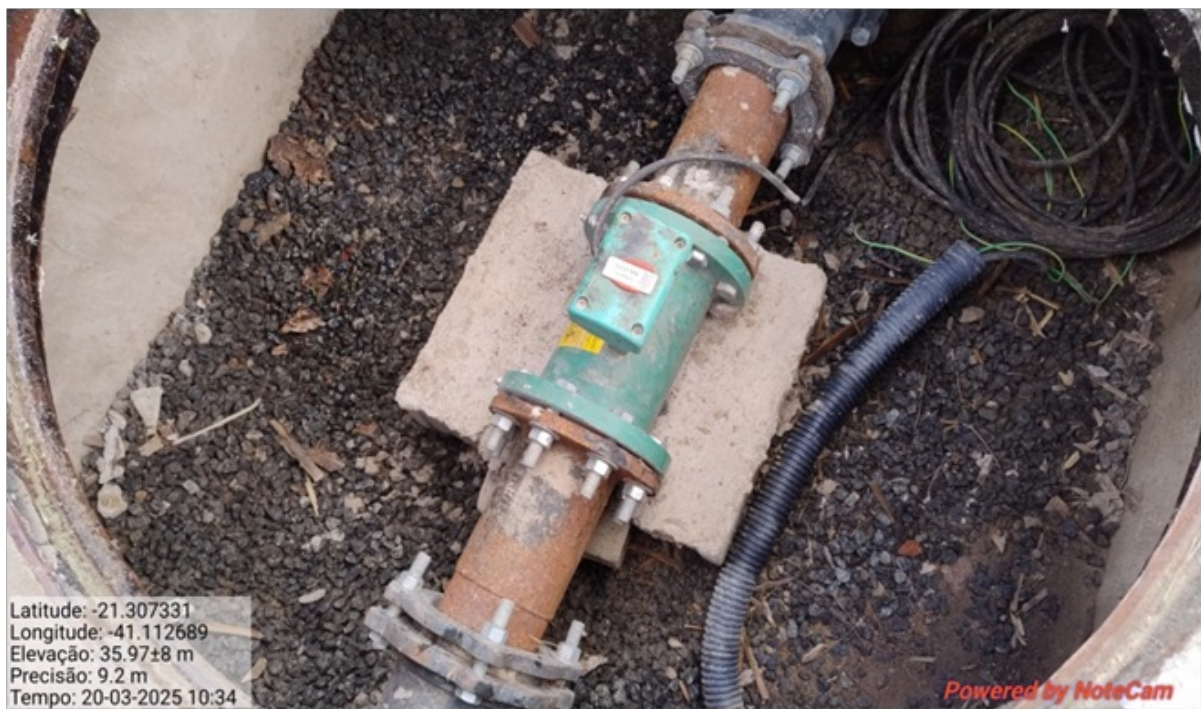
Foto 4 - macromedidor

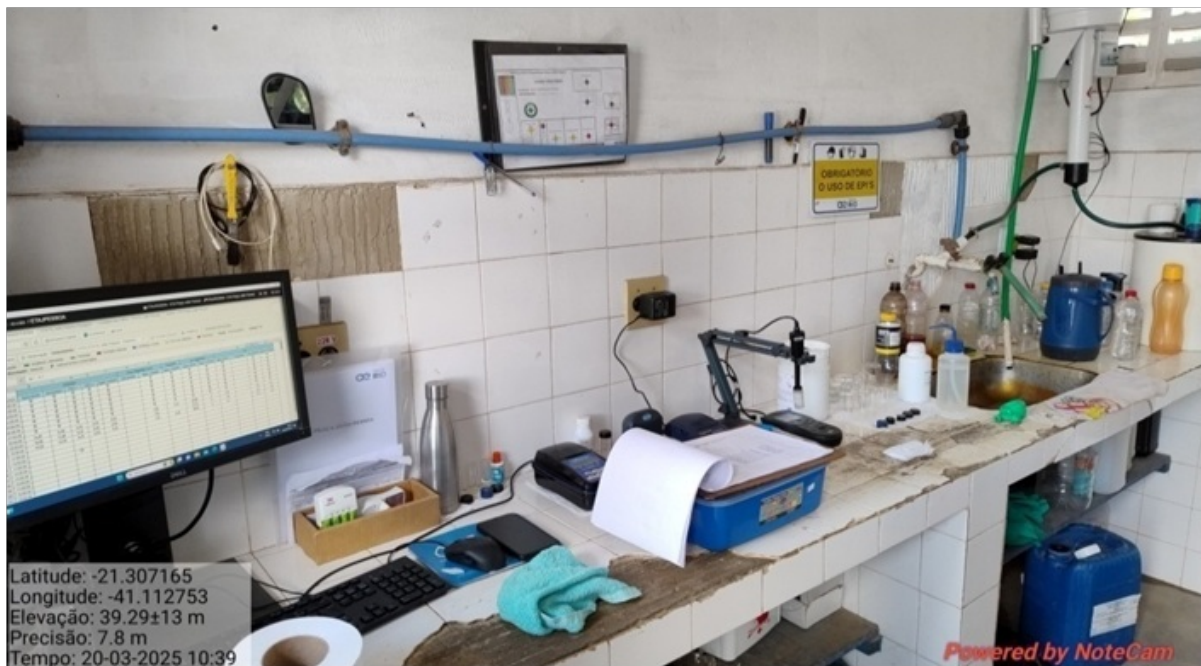
No laboratório de análises físico-químicas são avaliados, a cada 1h, os parâmetros cor, pH e cloro residual livre (CRL) para controle operacional. A tabela abaixo detalha a qualidade água bruta e tratada na análise feita um pouco antes da vistoria.

Foto 5 - vista geral do laboratório

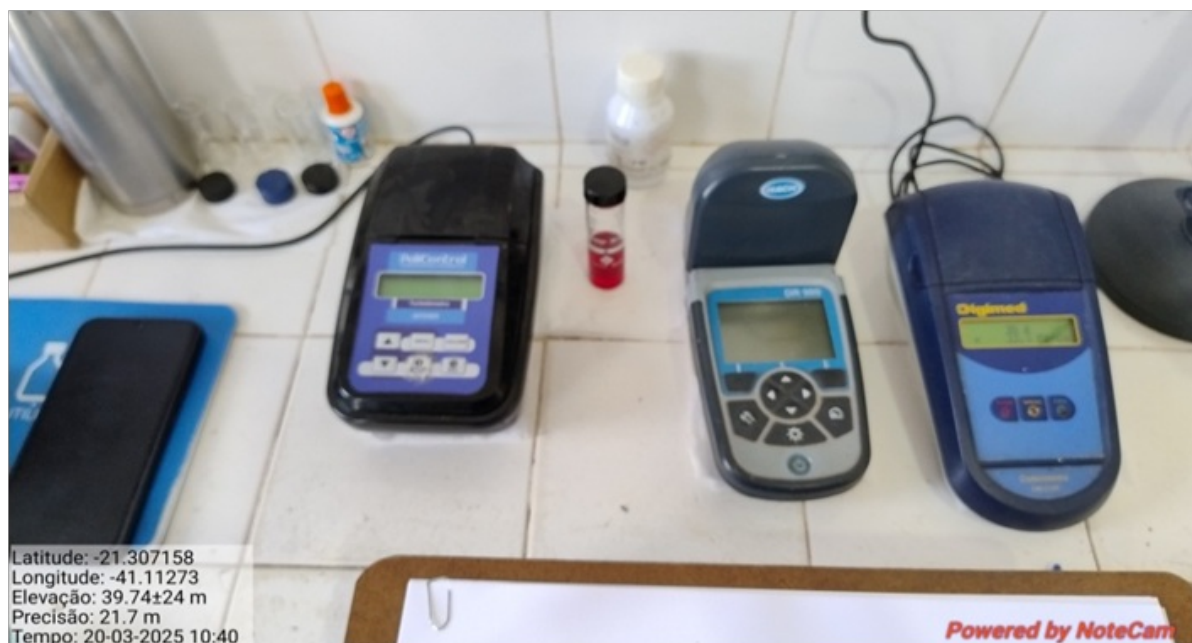
Foto 7- equipamentos de medição de potabilidade

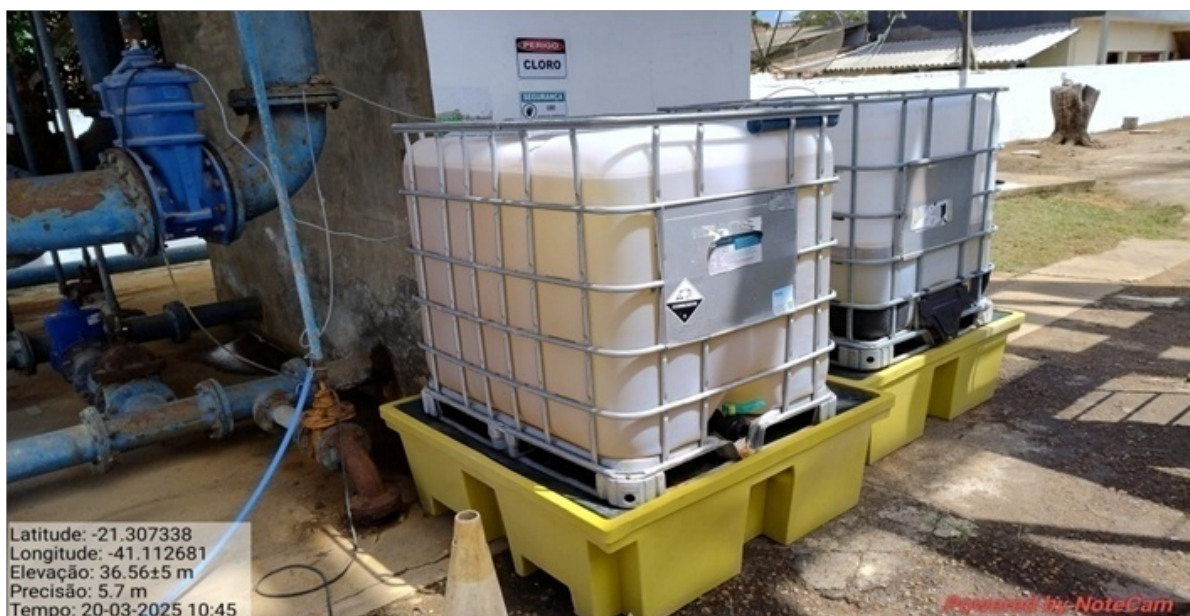
Foto 8 - sistema de armazenamento de cloro

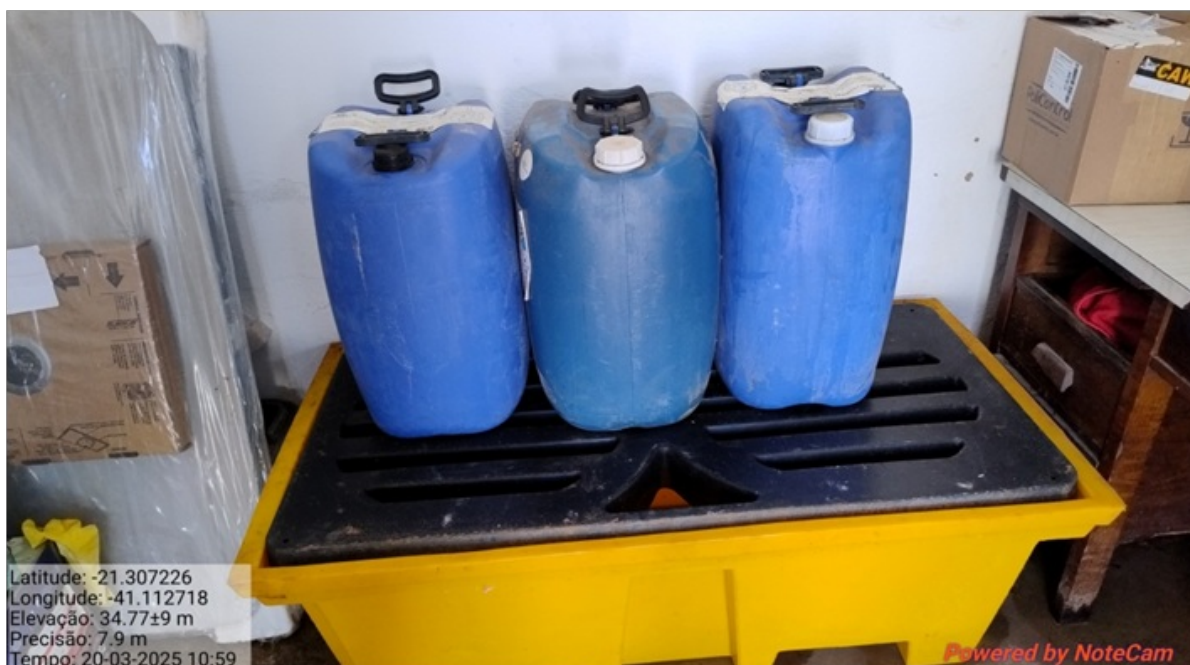
Foto 9 - armazenamento de sulfato de alumínio

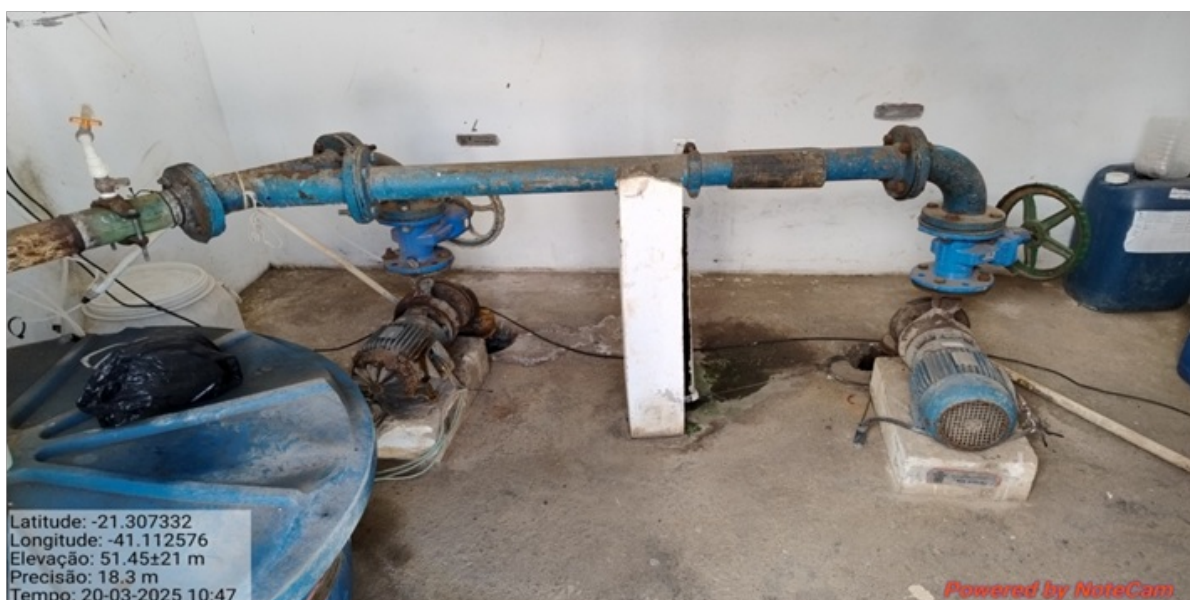
O bombeamento é feito por meio de 2 conjuntos motobomba operando 24 horas por dia, cada um com sucção através de tubulação em ferro fundido com 50 mm de diâmetro.

Foto 10 – Dois conjuntos motobomba de 7,5 CV (uma operando e outra reserva)

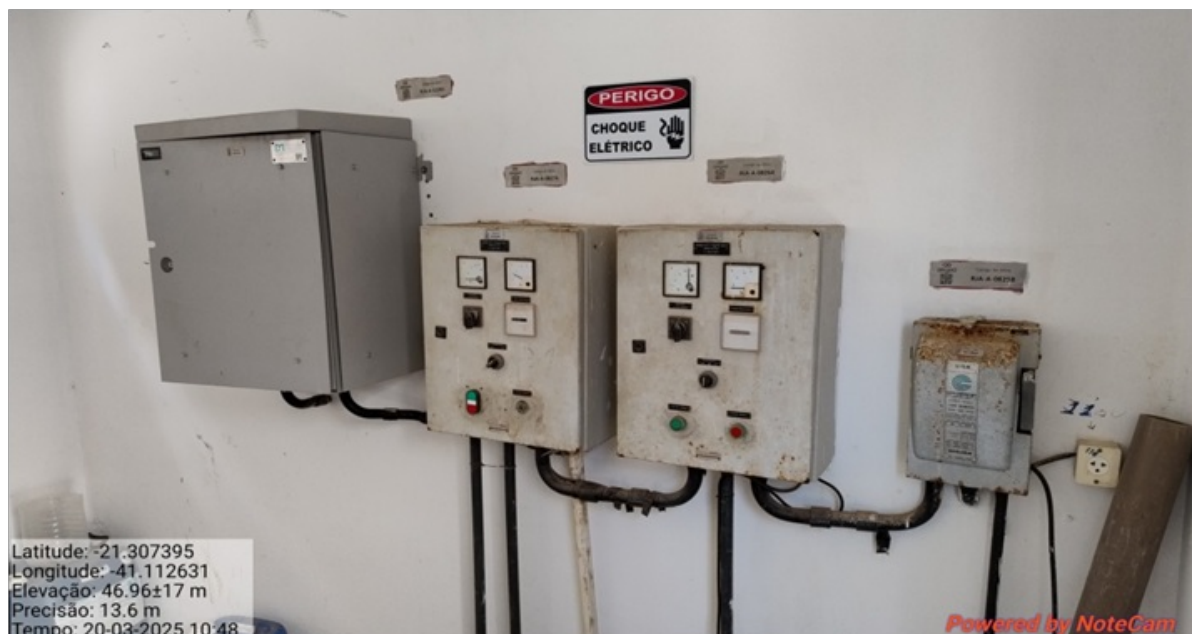
Foto 11 – painéis elétricos

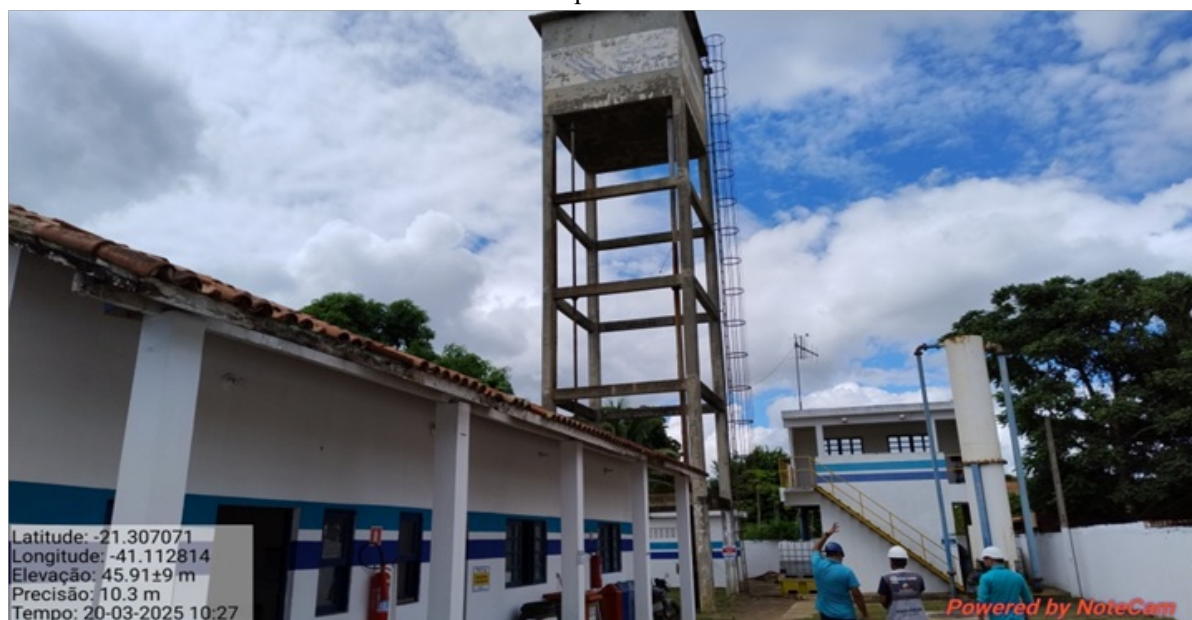
O reservatório é do tipo elevado, de geometria quadrada, construído em concreto armado, com uma capacidade de reservação de 100 m³. O reservatório é alimentado pela EEAT descrita anteriormente, por meio de uma tubulação de entrada em ferro fundido de 75 mm de diâmetro.

Foto 12 – Reservatório superior – 100 m<sup>3</sup>

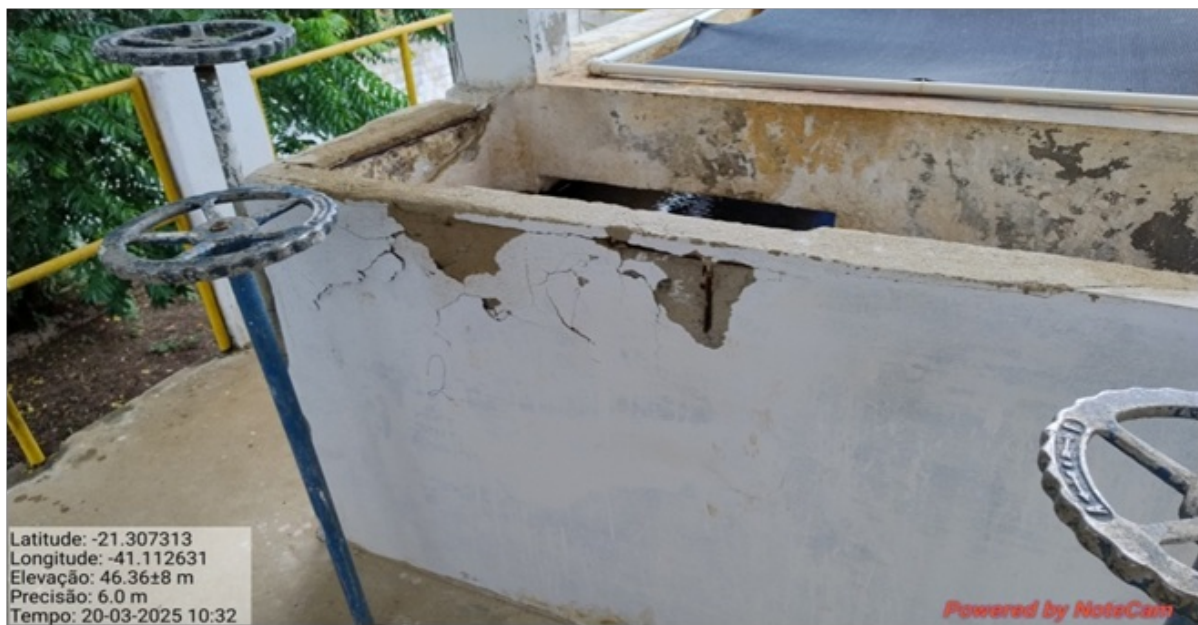
Foto 13 - deslocamento de reboco, trincas visíveis

**Correção das irregularidades apontadas**, incluindo adequação de estruturas corroídas e trincadas;

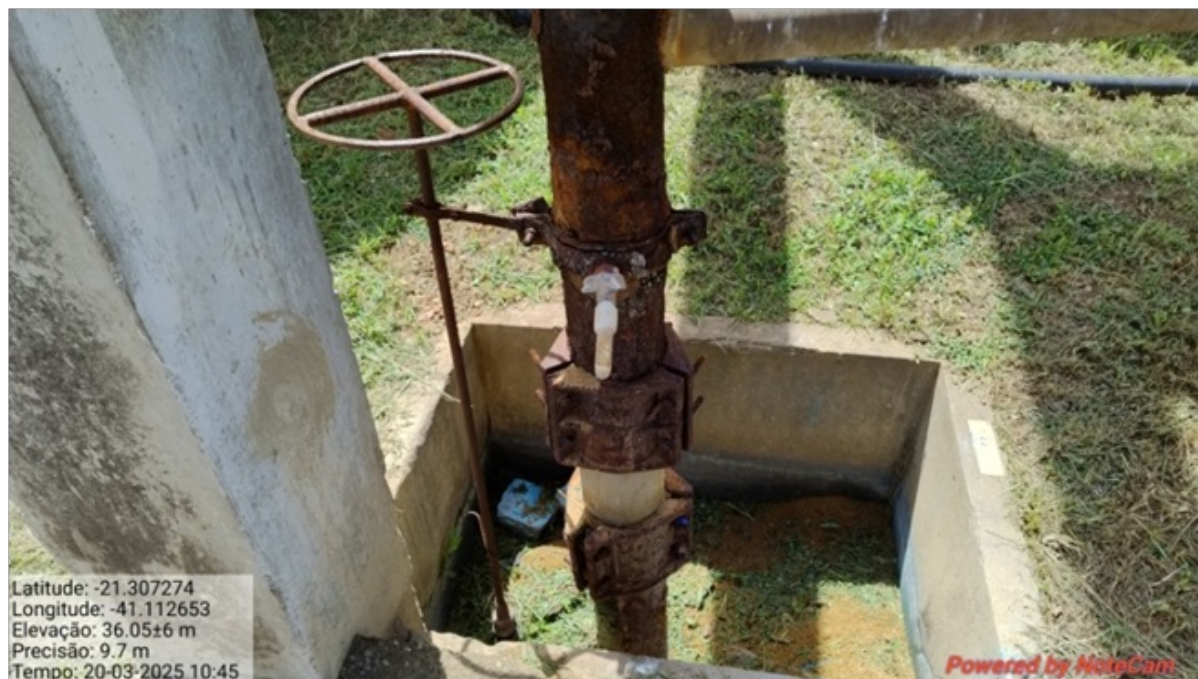
Foto 14 - registro e tubulação metálica severamente corroídos
