Agência Reguladora de Energia e Saneamento Básico do Estado do Rio de Janeiro

## RELATÓRIO DE FISCALIZAÇÃO – RF/AGENERSA/CASAN Nº 58/2025

| <b>UNIDADE/OBRA FISCALIZADA</b> | Estação Elevatória de Água Tratada (EEAT) Barrinha | | |
| <b>OBJETIVO DA FISCALIZAÇÃO</b> | Verificar as condições de operação e manutenção da unidade | | |

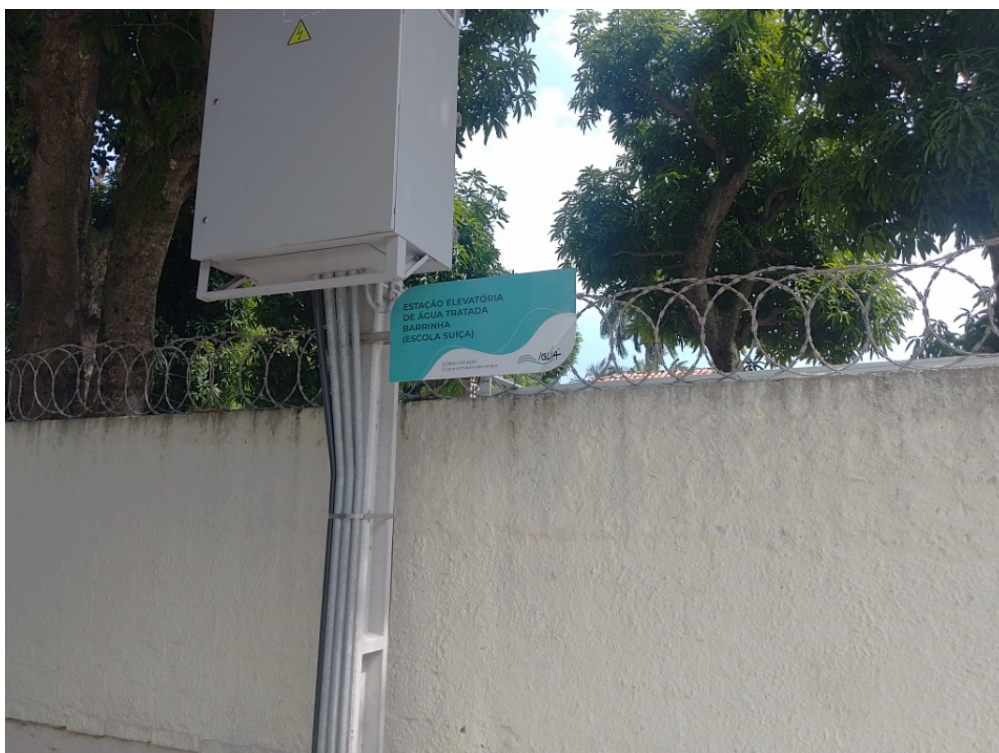
- a EEAT está identificada (foto 1);

Foto 1 – Identificação da EEAT Barrinha

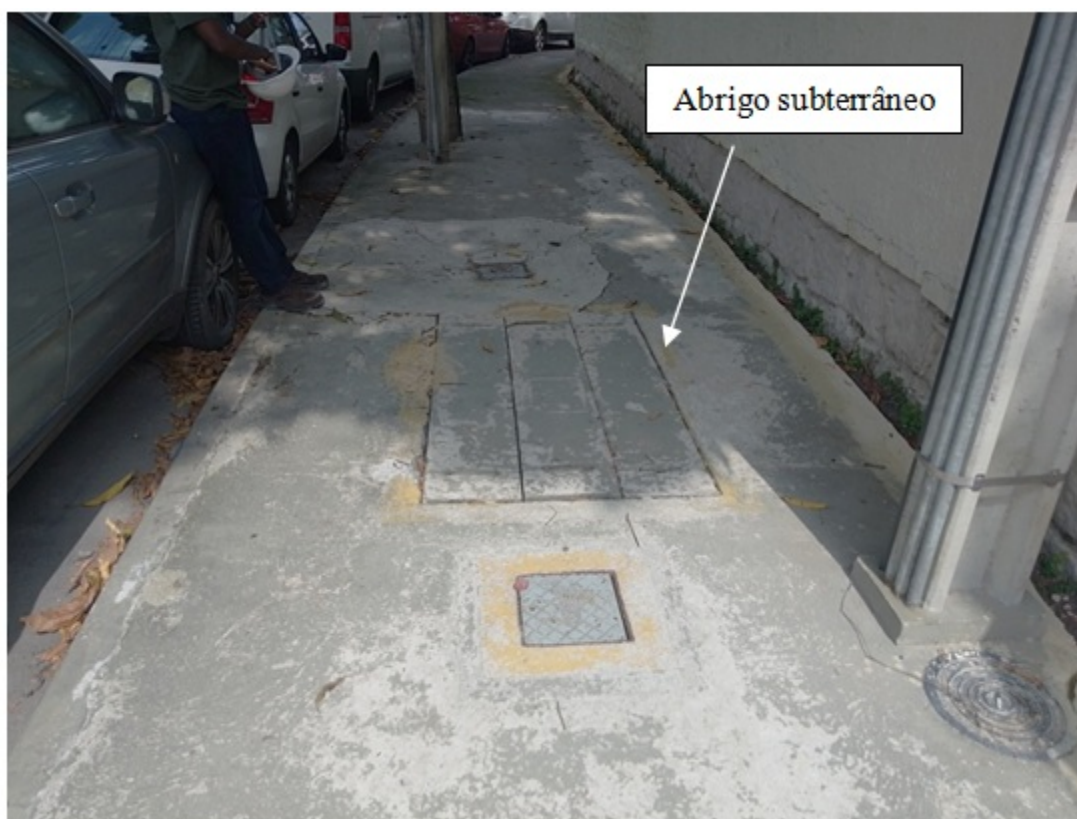
· a EEAT está em bom estado de conservação, situada em um abrigo subterrâneo no passeio público, sem restrição ao seu interior, contendo três tampas de concreto para fechamento (fotos 2 e 3);

Foto 2 – Abrigo subterrâneo

- o local onde está situada a EEAT seja demarcado, com tinta, para melhor visualização dos pedestres, evitando assim algum acidente;
- o tamponamento do abrigo da elevatória tenha restrição de abertura.

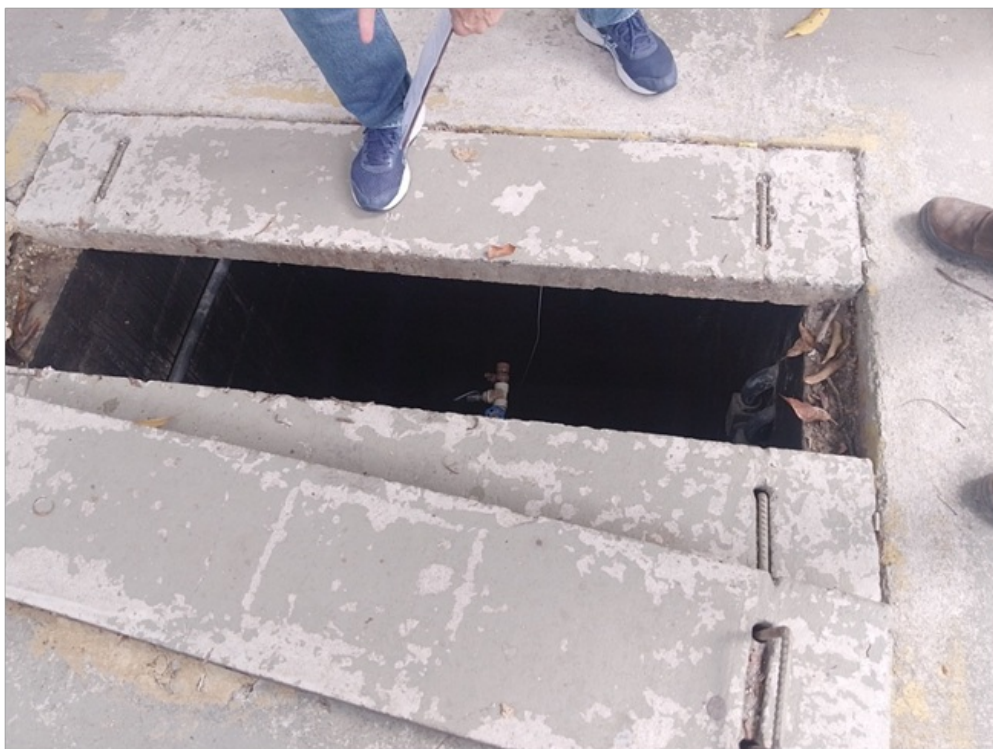
Foto 3 – Tampas do abrigo

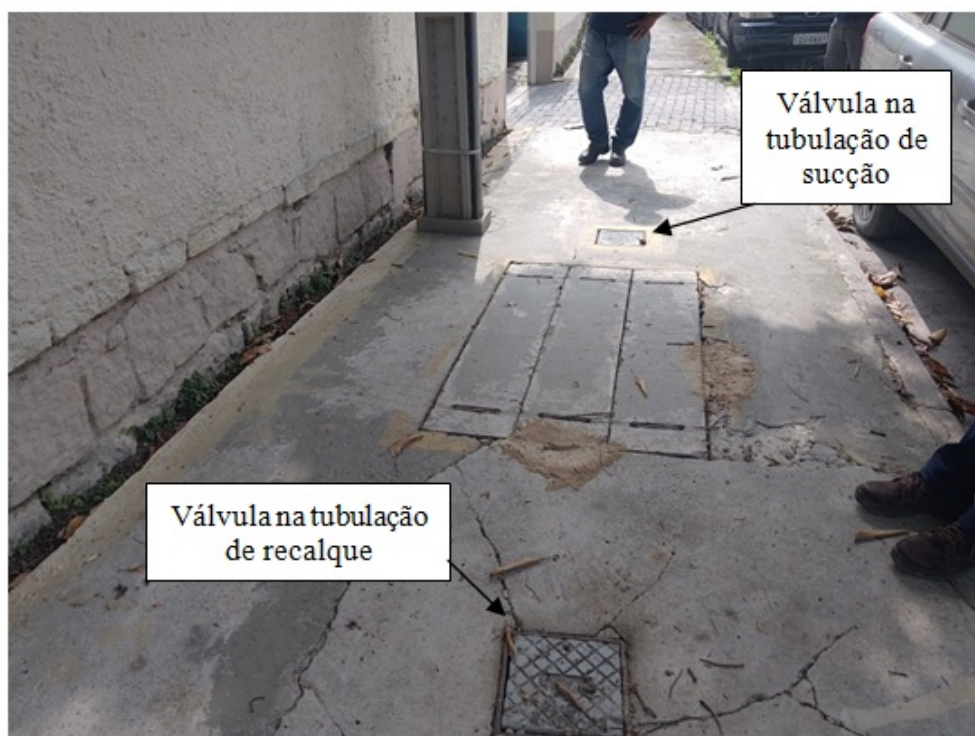
- no interior da EEAT há facilidade da realização de trabalhos de manutenção, além de ter boa iluminação natural;
- não existem sinais de vazamento na EEAT;
- estão instaladas duas válvulas, sendo uma na tubulação de recalque e outra a tubulação de sucção (fotos 4, 5 e 6);

Foto 4 – Válvulas de sucção e recalque

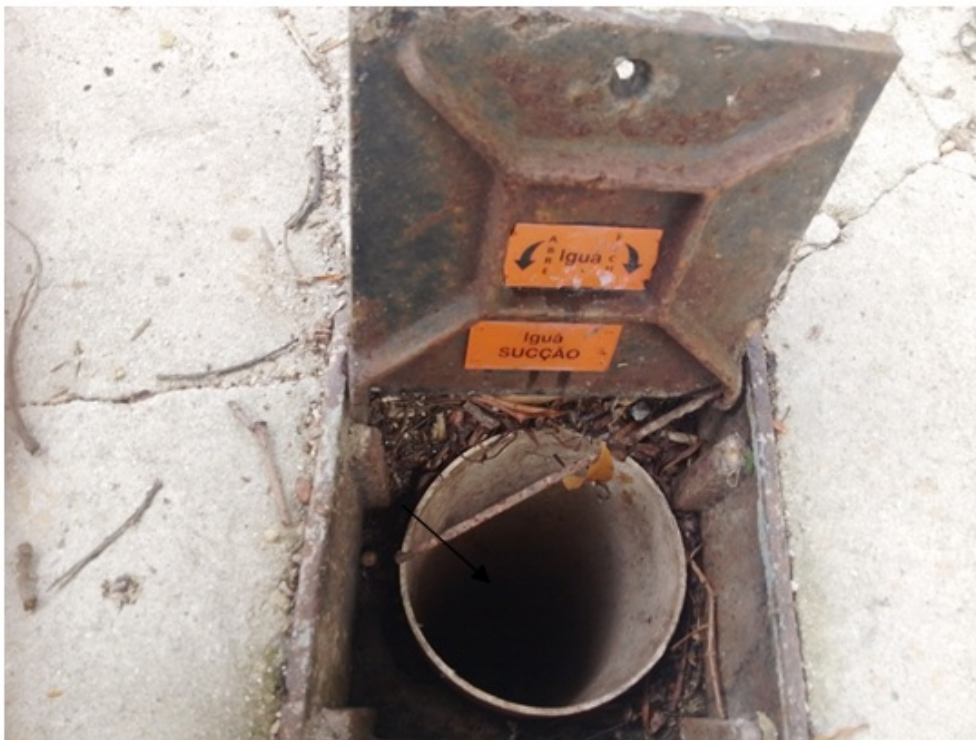
Foto 5 – Válvulas de sucção

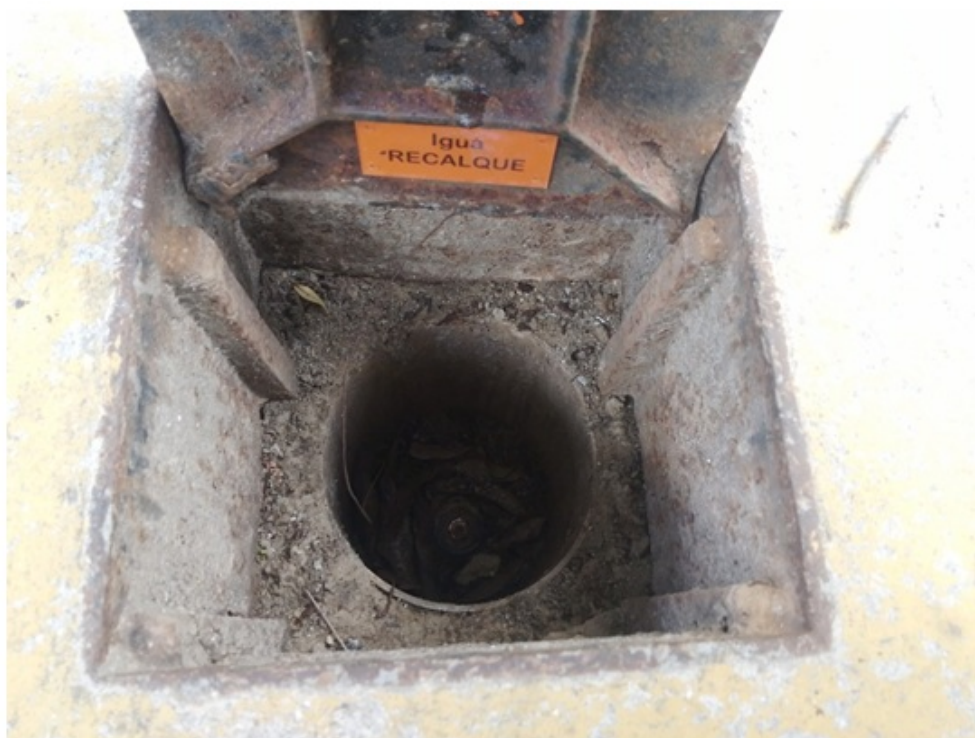
Foto 6 – Válvulas de recalque

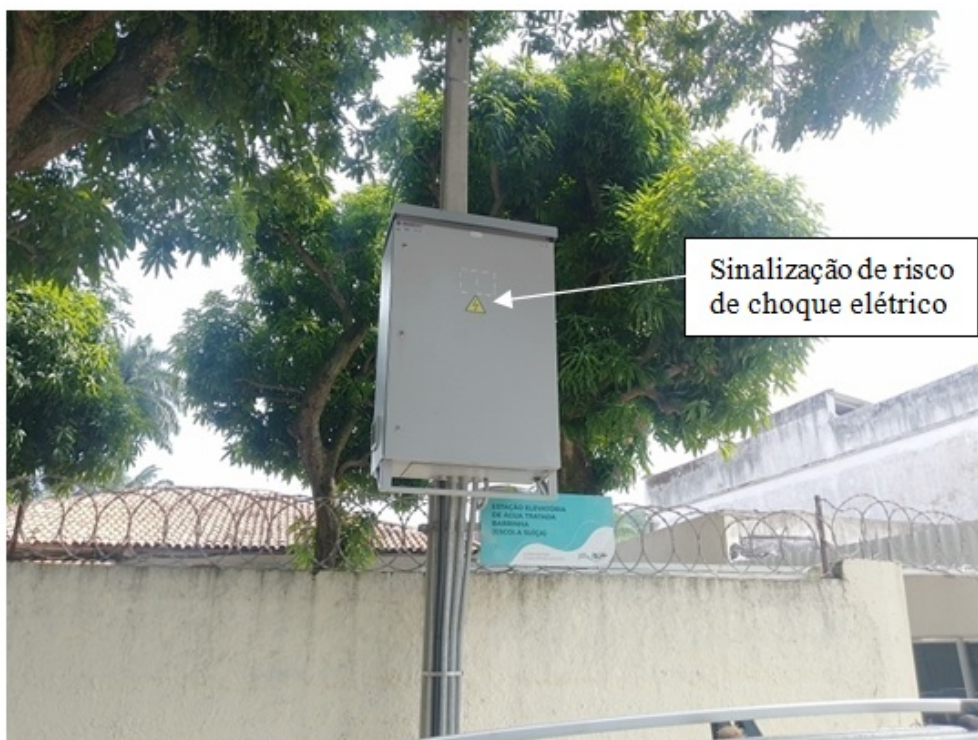
- a cabine do painel elétrico está em bom estado de conservação, protegendo todo painel, com sinalização de risco de choque elétrico, mas internamente não foi possível verificar (foto 7);

Foto 7 – Cabine do painel elétrico

Em relação ao interior da cabine do painel elétrico, foi informado pelo representante da concessionária que, somente a equipe de eletromecânica pode abrir.

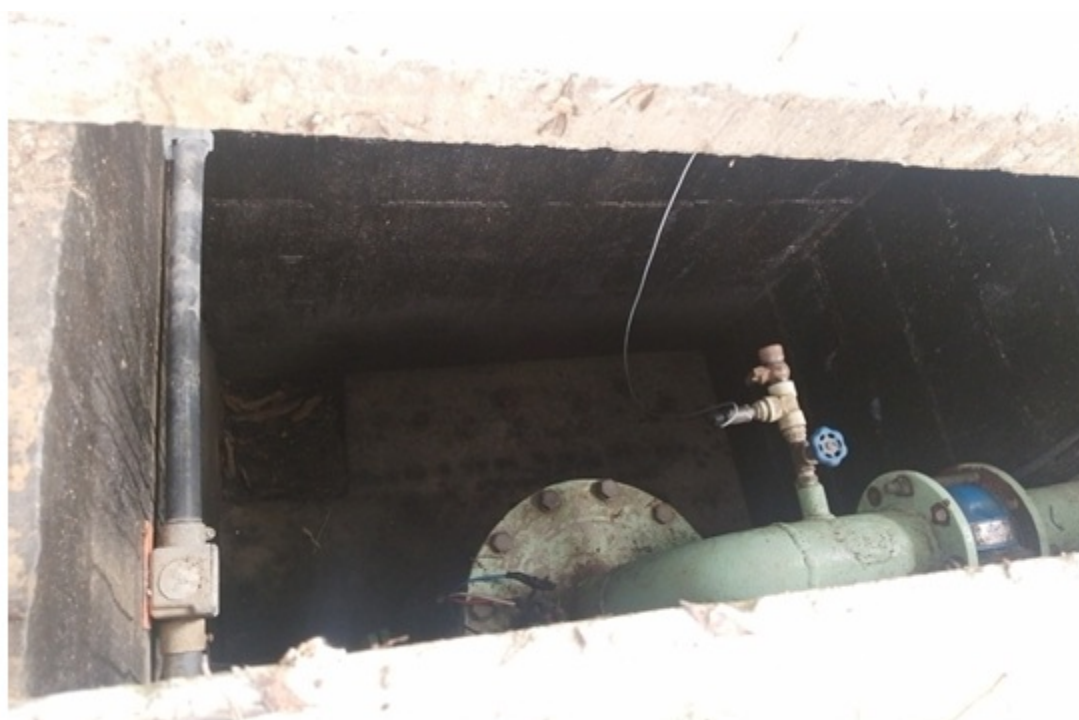
· não havia acúmulo de água no abrigo (foto 10);

Foto 10 – Abrigo sem acúmulo de água
