RELATÓRIO DE FISCALIZAÇÃO

1 - RF AGENERSA/CASAN Nº 085/2025

8 – OBJETIVO DA FISCALIZAÇÃO: Verificar as condições de operação e manutenção da unidade

No dia 7 de março de 2025, a equipe de fiscalização da AGENERSA realizou a Vistoria Anual Programada na Unidade de Tratamento (UT) Mantiquira, conforme previsto no processo SEI-480002/000800/2025 e em atendimento à Deliberação AGENERSA nº 4216/2021. Os técnicos foram acompanhados pelo Sr. Altamiro Filho, encarregado da CEDAE.

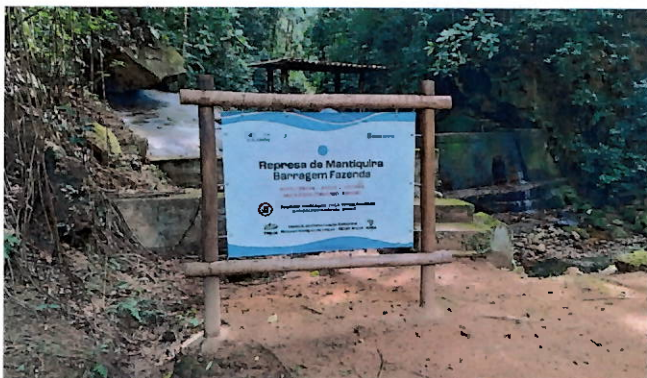
Foto 1: Barragem Fazenda (placa de identificação instalada).

Foi instalada uma placa de identificação no local informando que a água é destinada ao consumo humano e que são proibidas atividades de recreação, caça, pesca, práticas religiosas e banho.

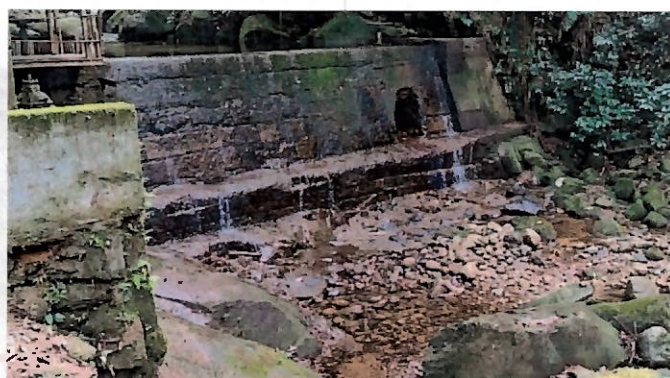
Foto 2: Barragem Fazenda.

A vistoria teve início na barragem denominada Fazenda, local onde se constatou que o nível do córrego encontrava-se reduzido em relação ao esperado para o período, em decorrência da diminuição das chuvas. Durante a vistoria, verificou-se que as comportas da barragem, responsáveis por controlar o fluxo de água em direção ao sistema, estavam parcialmente fechadas. Essa medida tem como objetivo garantir a

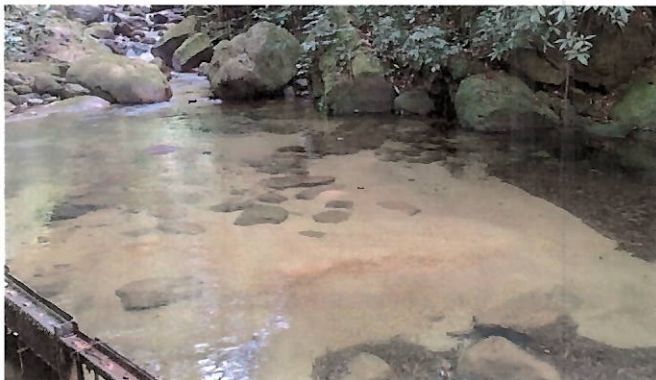
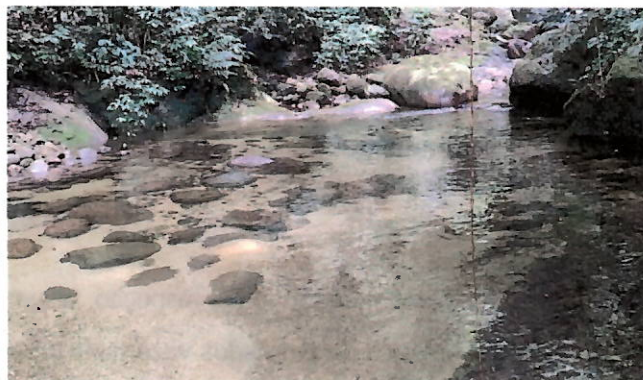
Foto 3: Baixo nível de água na represa.

Foto 4: Baixo nível de água na represa.

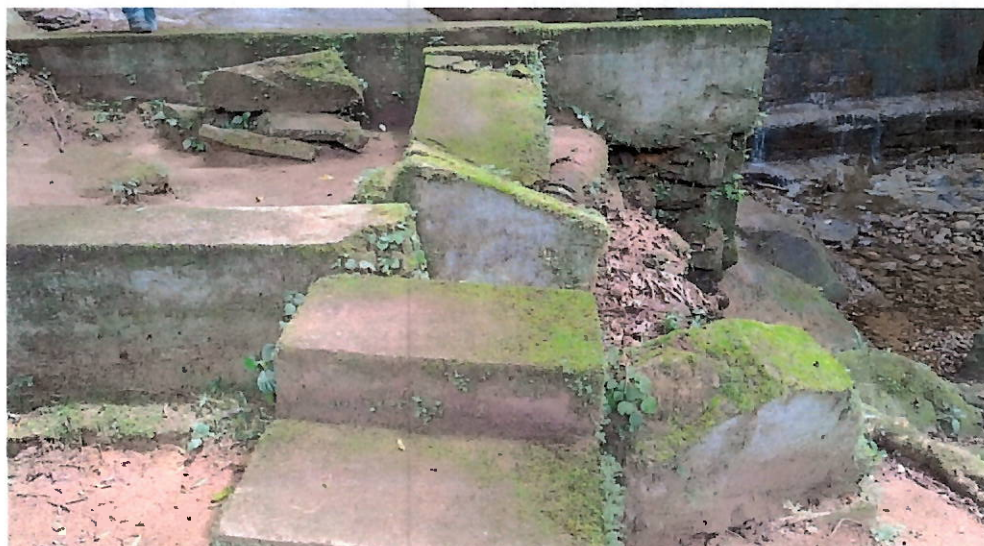
Foto 7: Trecho danificado da pequena passarela de acesso à Barragem Fazenda.

Verificou-se que a passarela de pedra que dá acesso à barragem permanece danificada, conforme constatado em vistoria anterior.

| Item | Recomendação | Situação |
|---|---|---|
| g | Recuperar o trecho danificado da passarela de acesso à Barragem Fazenda | <b>Não atendida</b> |

- a) Manter Licença de Operação da UT exposta de forma visível (frente e verso);
- b) Providenciar a fluoretação da água tratada, conforme estabelecido pela legislação vigente;
- c) Apresentar o histórico dos resultados das análises de potabilidade realizadas em campo, em planilha Excel, dos anos de 2023, 2024 e do período correspondente entre janeiro e maio de 2025;
- d) Providenciar reparo do trecho danificado da passarela de acesso à Barragem Fazenda;
- e) Providenciar reparo do Pontilhão de acesso à Barragem Meio;
- f) Apresentar cronograma de obras para eliminar os vazamentos de água da escada hidráulica e do decantador.

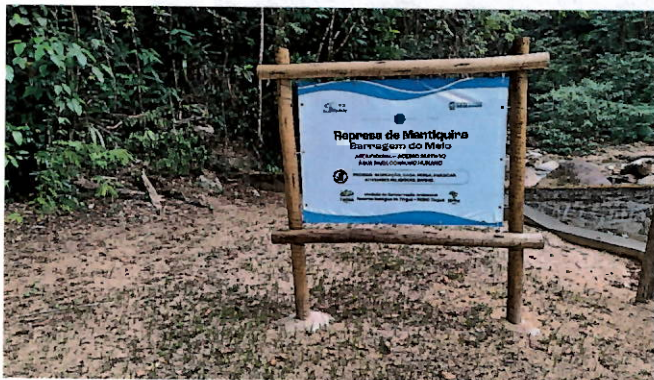
Foto 8: Barragem do Meio (placa de identificação instalada).

Foi instalada uma placa de identificação no local informando que a água é destinada ao consumo humano e que são proibidas atividades de recreação, caça, pesca, práticas religiosas e banho.

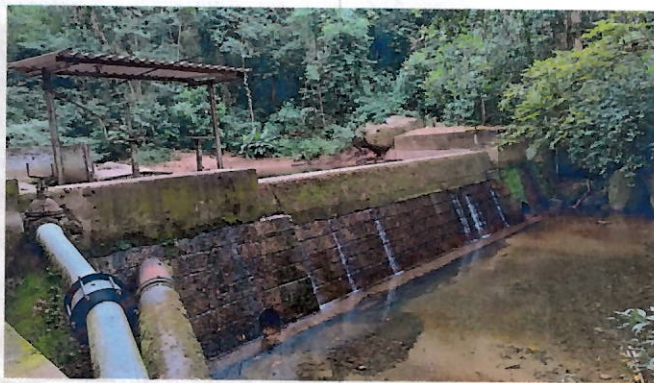
Foto 9: Barragem do Meio.

Verificou-se que a companhia realizou o reparo do vazamento em adutora de água bruta, constatado em vistoria anterior. Entretanto, não providenciou reparo no guarda-corpo do pontilhão de acesso a barragem.

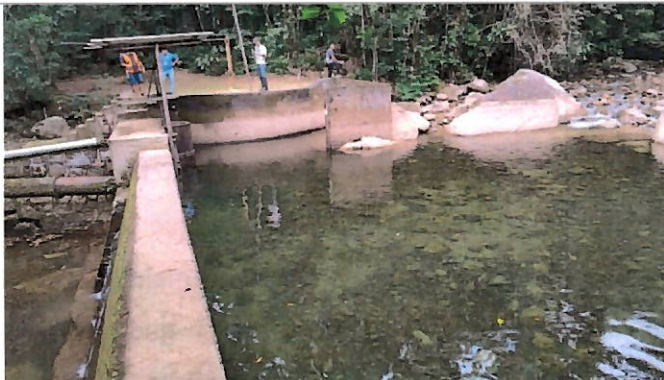
Foto 10: Baixo nível de água na represa.

Em seguida, a equipe seguiu para a Barragem do Meio, onde também foi constatado que o nível do corpo hídrico estava abaixo do esperado para o período. Durante a inspeção, verificou-se que as comportas responsáveis por direcionar o fluxo de água até a unidade de tratamento encontravam-se totalmente abertas, permitindo a passagem máxima do volume disponível em direção à UT. Observou-se que apenas uma quantidade mínima de água transpunha a barragem, medida adotada com o propósito de manter a preservação do corpo hídrico a jusante, garantindo a continuidade dos processos ecológicos e a manutenção dos ecossistemas aquáticos locais. A equipe realizou uma análise visual nas adutoras que conectam a barragem à unidade de tratamento, não sendo constatados vazamentos aparentes em seu trajeto. A integridade estrutural observada sugere que, pelo menos em termos visíveis, não há indícios de perdas de água nesse trecho.

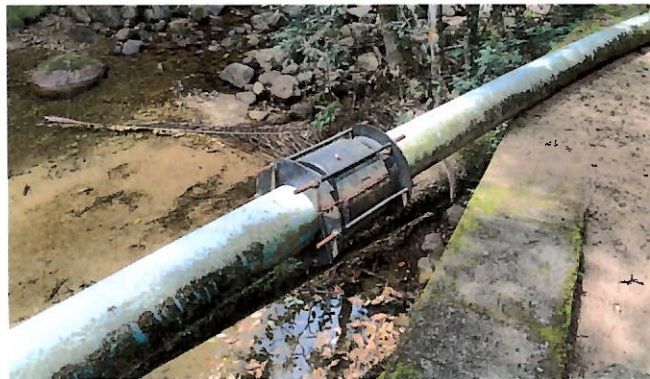
Foto 13: Reparo realizado em adutora (ausência de vazamento).

| Item | Recomendação | Situação |
|---|---|---|
| h | Eliminar o vazamento da Adutora de captação da Barragem Meio | <b>Atendida</b> |

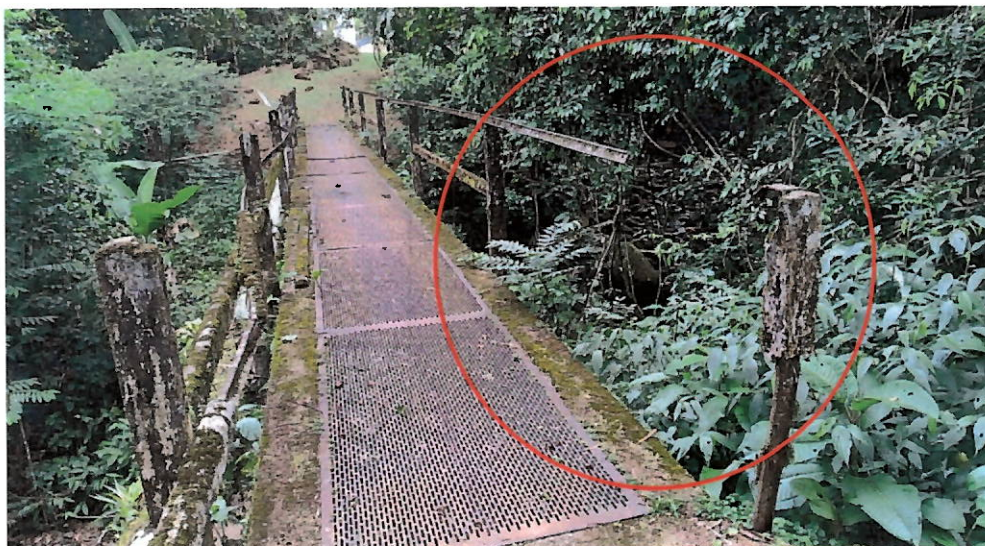
Foto 14: Pontilhão de acesso a Barragem Meio necessitando reparo no guarda-corpo.

| Item | Recomendação | Situação |
|---|---|---|
| i | Apresentar o cronograma do reparo Pontilhão de acesso a Barragem Meio que necessita urgente de reparo no guarda-corpo e no piso | <b>Não atendida</b> |

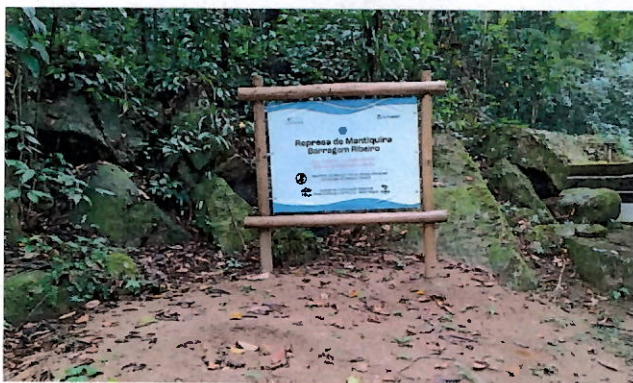
Foto 15: Barragem Ribeiro (placa de identificação instalada).

Foi instalada uma placa de identificação no local informando que a água é destinada ao consumo humano e que são proibidas atividades de recreação, caça, pesca, práticas religiosas e banho.

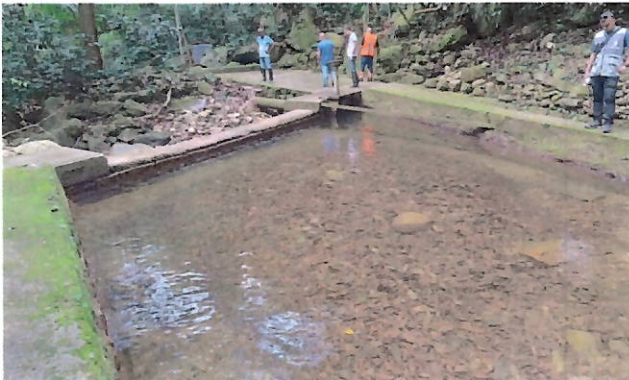
Após a conclusão da vistoria na barragem do Meio, a equipe dirigiu-se à Barragem Ribeiro, dando continuidade à inspeção das estruturas do sistema. No local, foi constatado que o nível do corpo hídrico encontrava-se abaixo do esperado para o período. Nesta barragem, a comporta existente controla a saída de água para o corpo hídrico. O ingresso de água no sistema de tratamento ocorre à medida que o nível da represa se eleva, atingindo a altura da entrada na adutora, onde há gradeamento para impedir a entrada material grosseiro.

Foto 17: Baixo nível de água na represa.

Foto 18: Baixo nível de água na represa.

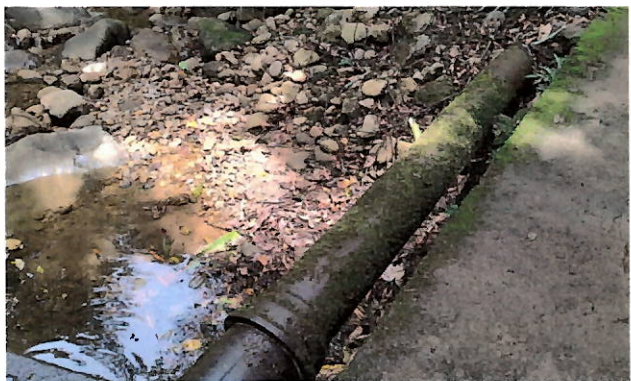
Foto 20: Adutoras de água bruta

Foi identificado a ausência de medidores de vazão, tanto na saída da barragem quanto na chegada à unidade de tratamento. Não foram constatados vazamentos aparentes ao longo do percurso, o que indica, a princípio, a integridade estrutural das tubulações.

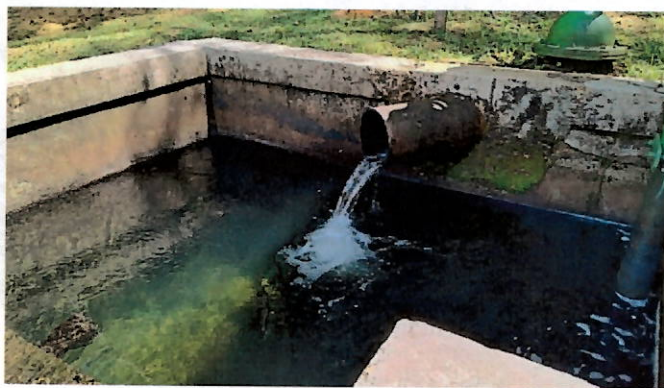
Foto 21: entrada de água na Escada hidráulica.

Entretanto, os vazamentos na escada hidráulica de saída do decantador não foram reparados. Além disso, esta vistoria identificou um vazamento proveniente do próprio decantador. A companhia deverá apresentar um cronograma de obras para eliminar os vazamentos de água da escada hidráulica e do decantador.

| Item | Recomendação | Situação |
|---|---|---|
| e | Eliminar a infiltrações em escada hidráulica; | <b>Não atendida</b> |

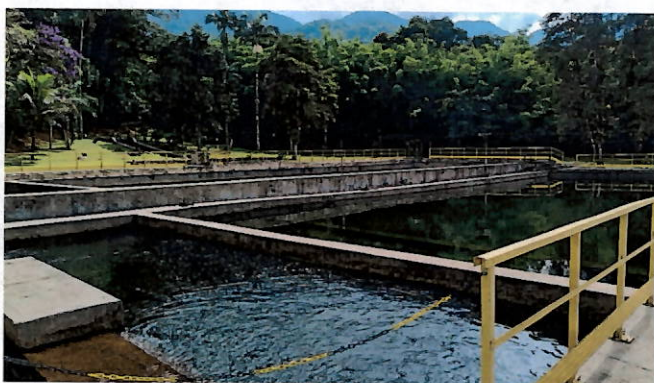
Foto 23: Decantador com guarda-corpo instalado.

Verificou-se que a companhia realizou a reforma do prédio da casa de química, onde está instalado o sistema de desinfecção com hipoclorito de cálcio, atendendo à necessidade identificada em vistoria anterior. Além disso, instalou guarda-corpo ao redor do decantador e realizou substituição dos volantes dos registros.

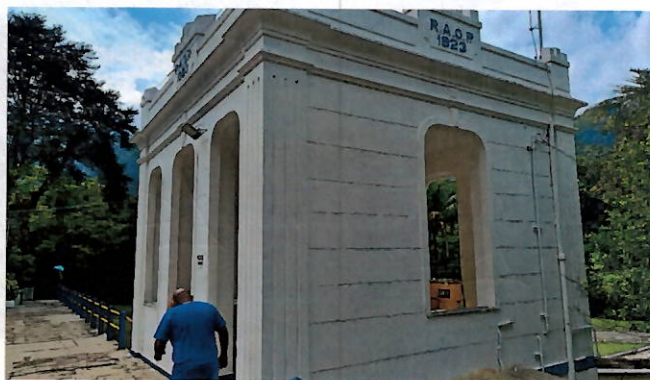
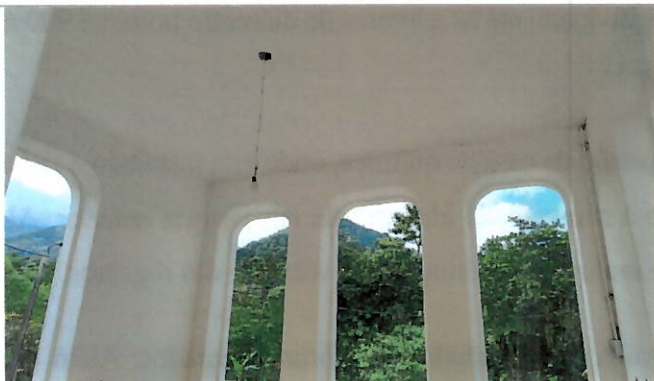
Foto 24: Casa de química reformada.

Foto 25: Interior da Casa de Química reformada.

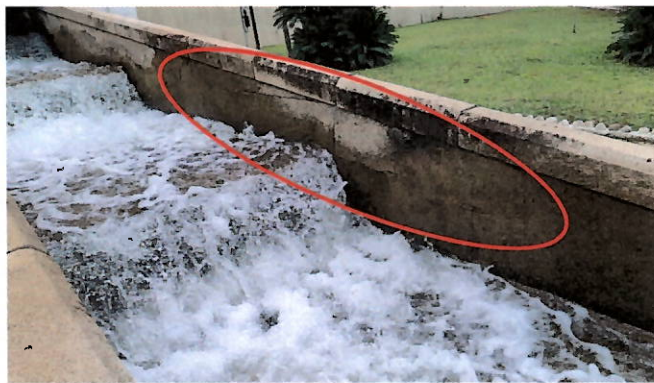
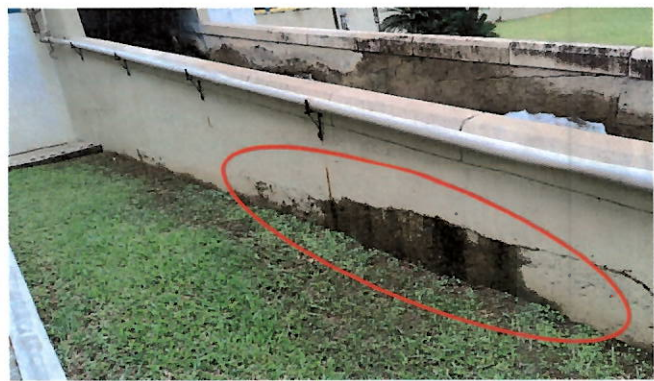
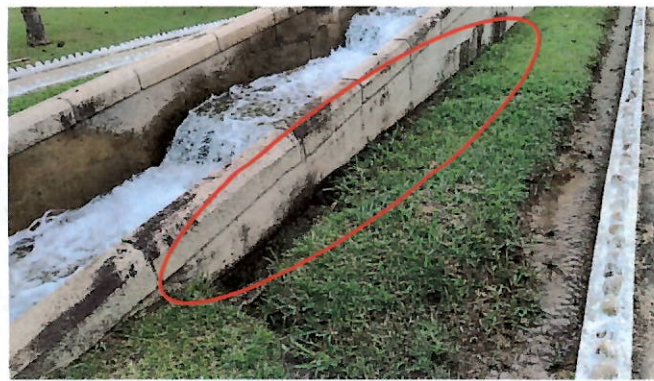
Foto 28: Escada hidráulica - estrutura necessitando de reparos .

Foto 29: Infiltração de água na Escada hidráulica.

Foto 30: vazamento de água proveniente da Escada hidráulica.

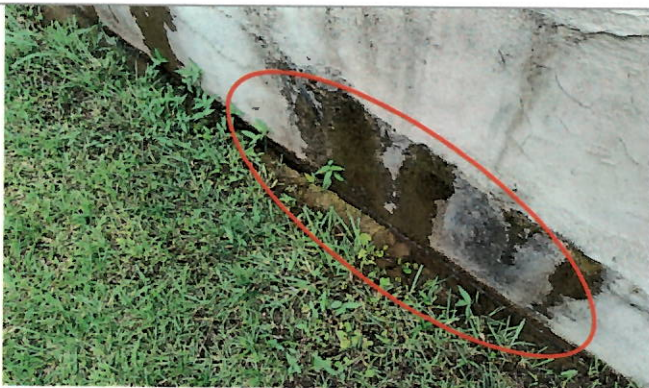
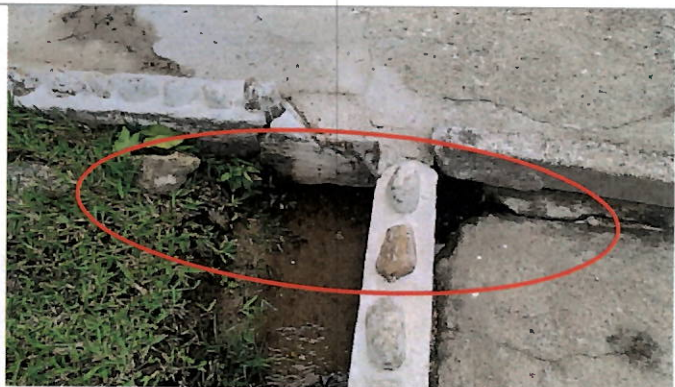
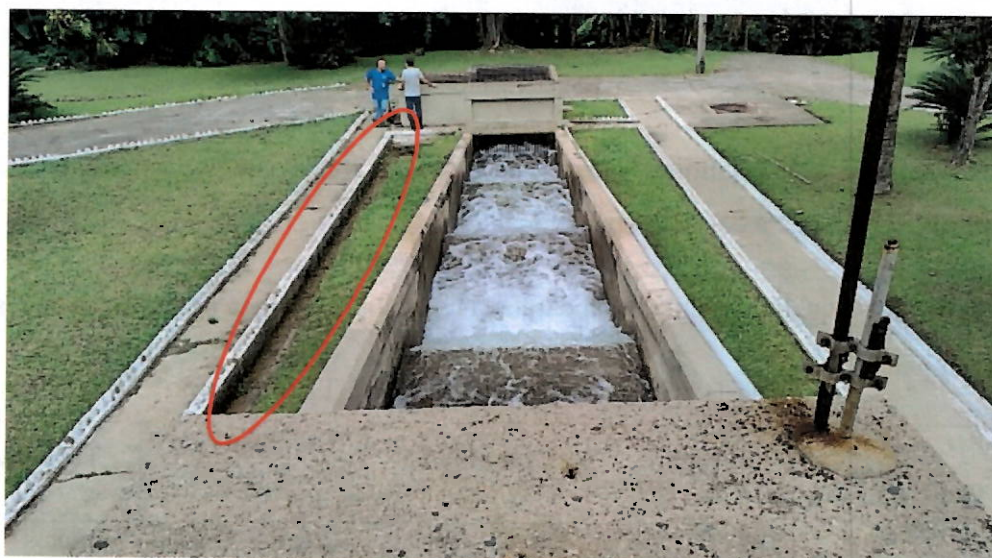
Foto 31: vazamento de água proveniente do decantador.

Foto 32: vazamento de água proveniente do decantador.

Foto 33: vazamento de água proveniente do decantador.

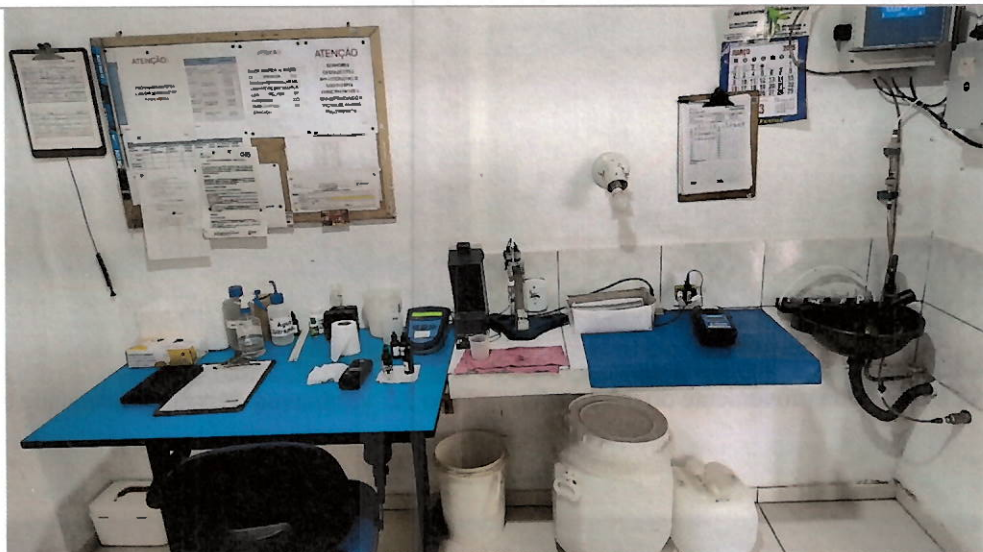
Foto 34: laboratório.

A unidade de tratamento conta com um laboratório de análises físico-químicas dedicado à realização de testes de rotina, com o objetivo de verificar a conformidade da água com os padrões de potabilidade estabelecidos pela Portaria GM/MS nº 888/2021. As instalações apresentam boas condições estruturais e operacionais, oferecendo um ambiente tecnicamente adequado para a condução dos ensaios.

No laboratório de análises físico-químicas são avaliados, a cada 2h, os parâmetros turbidez, cor aparente, pH e cloro residual livre (CRL) para controle operacional.

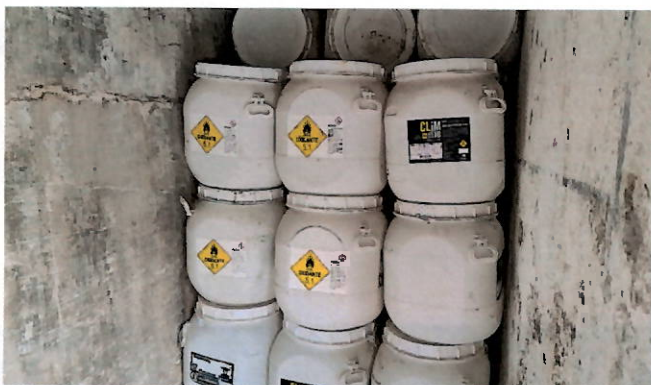
Durante a vistoria, foi constatado que o hipoclorito de cálcio estava acondicionado em local adequado e dentro do prazo de validade.

Foto 35: Armazenamento de hipoclorito de cálcio.

Foto 36: Produto dentro do prazo de validade.

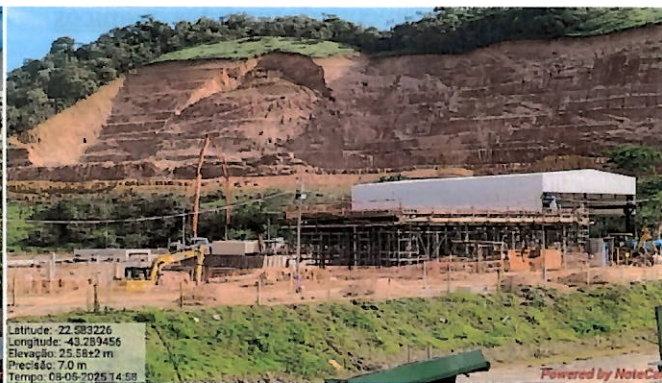
A equipe da AGENERSA esteve na obra da ETA Xerém, no dia 8 de maio de 2025, e verificou que os trabalhos estavam em andamento normal, com status físico-financeiro entre 50% e 60%, segundo informações dos colaboradores. A previsão de conclusão da obra é dezembro de 2025 e, após esse período, o sistema passará por testes durante um ano.

Foto 38: Vista da obra.

Foto 39: Canteiro de obras.

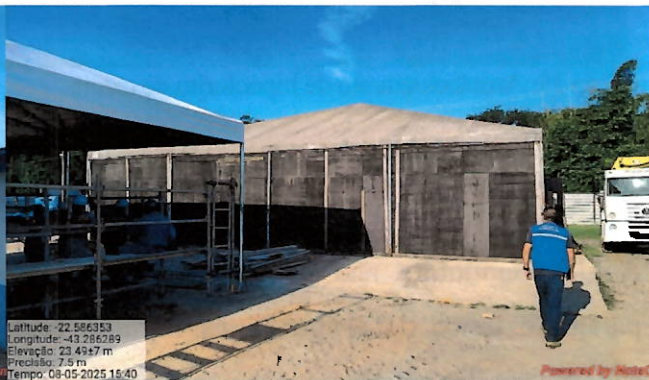
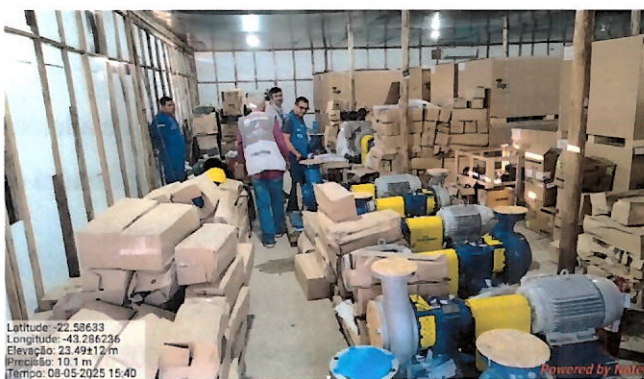
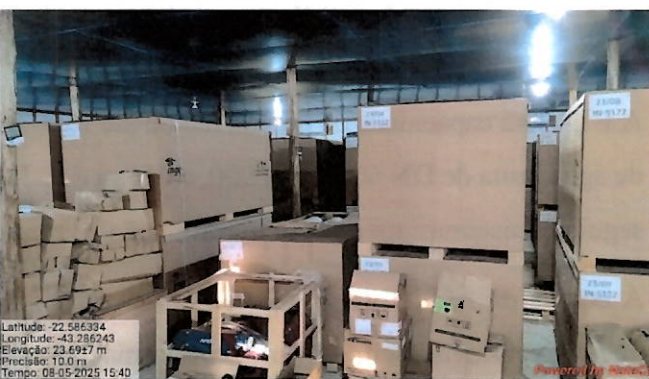
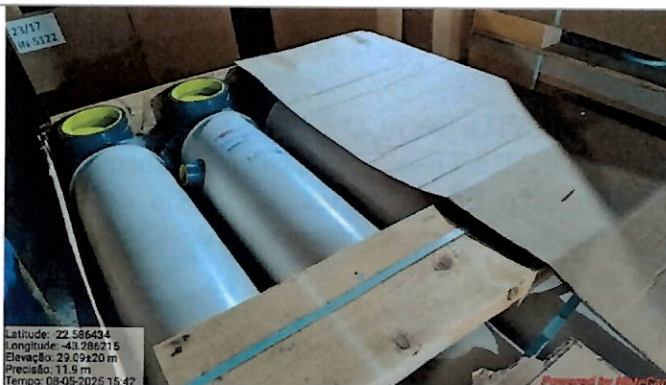
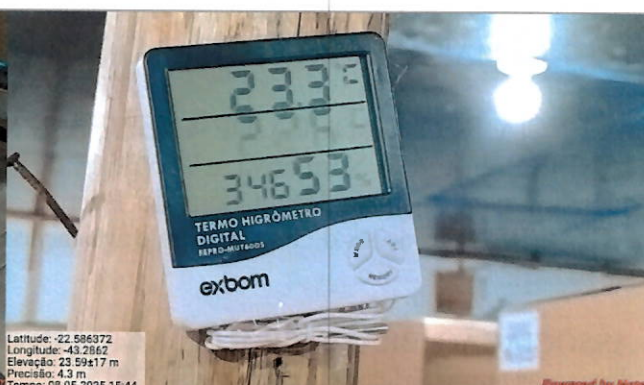
Os módulos de membranas já foram adquiridos pela companhia e estão armazenados em ambiente climatizado continuamente, 24 horas por dia.

Foto 40: Galpão de armazenamento de equipamentos e membranas.

Foto 42: módulos de membranas embalados.

Foto 43: módulos de membranas.

Foto 44: monitoramento e controle de temperatura do ambiente.
