## **RELATÓRIO DE FISCALIZAÇÃO AGENERSA/CASAN Nº 090/2025**

| <b>UNIDADE/OBRA FISCALIZADA</b> | Reservatório Inconfidência DPO | | |
| <b>OBJETIVO DA FISCALIZAÇÃO</b> | Verificar as condições de operação e manutenção da unidade. | | |

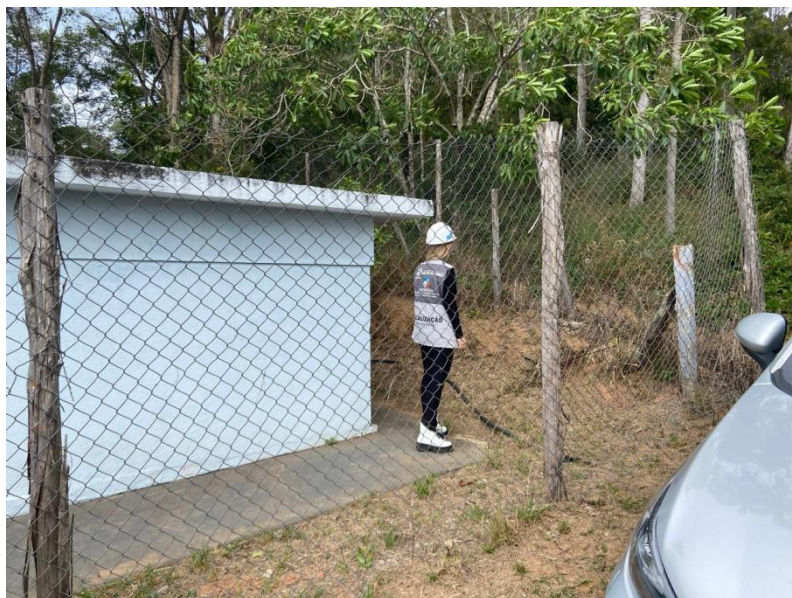
Foto 1 – Área do reservatório é delimitada por cercamento feito com mourões de madeira e alambrado, em bom estado de conservação.

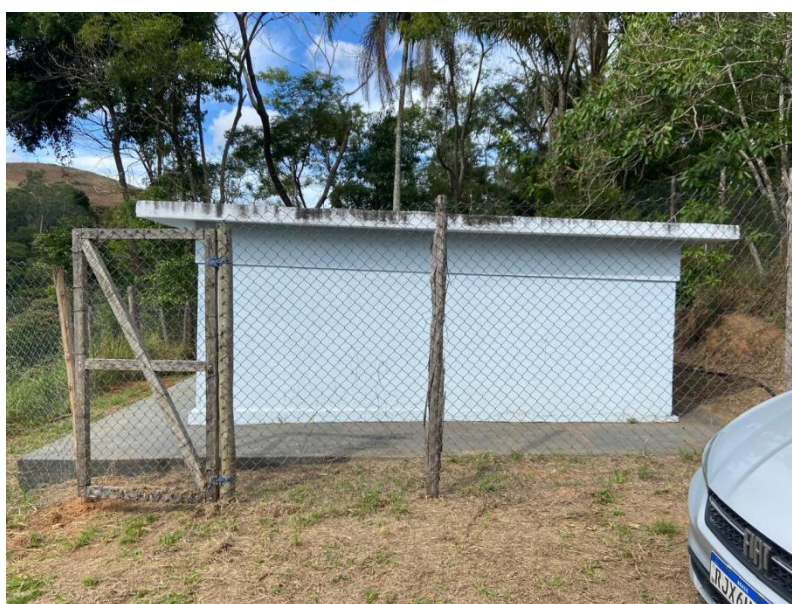
Foto 2 – Reservatório sem identificação.

Não apresenta placa de identificação;

Providenciar placa de identificação; macromedidores, SPDA ( Sistema de Proteção de Descarga Elétrica ), iluminação para realização de intervenções noturnas, se houver necessidade.

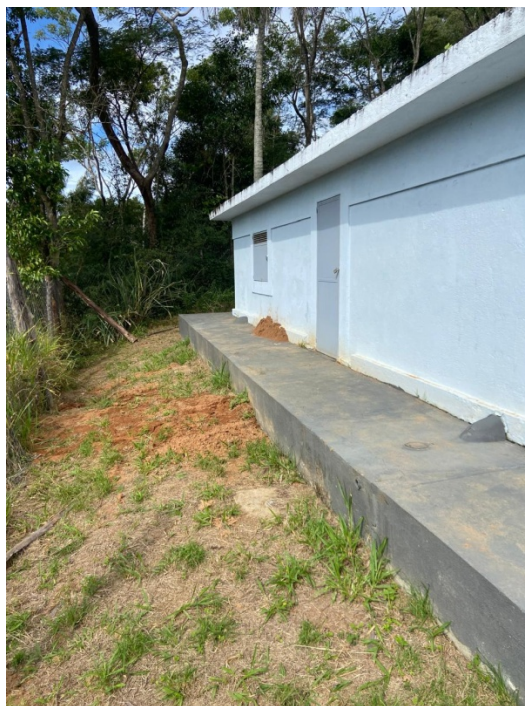
Foto 3 – Área externa do reservatório em bom estado de conservação.

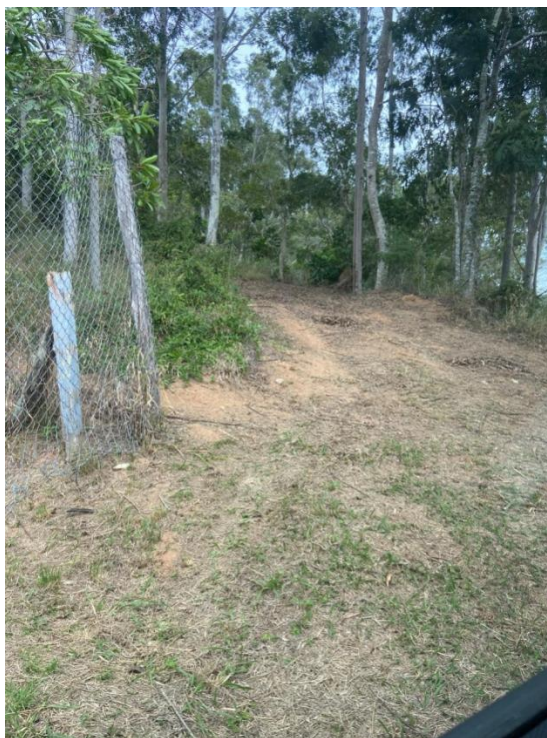
Foto 4 – Estrada de acesso ao Reservatório necessita de melhorias.

Estrada de terra que dá acesso ao reservatório encontra-se precária.

A acessibilidade ao reservatório é feita por estrada de terra em estado precário.

Providenciar: Melhorias na estrada de acesso ao Reservatório;

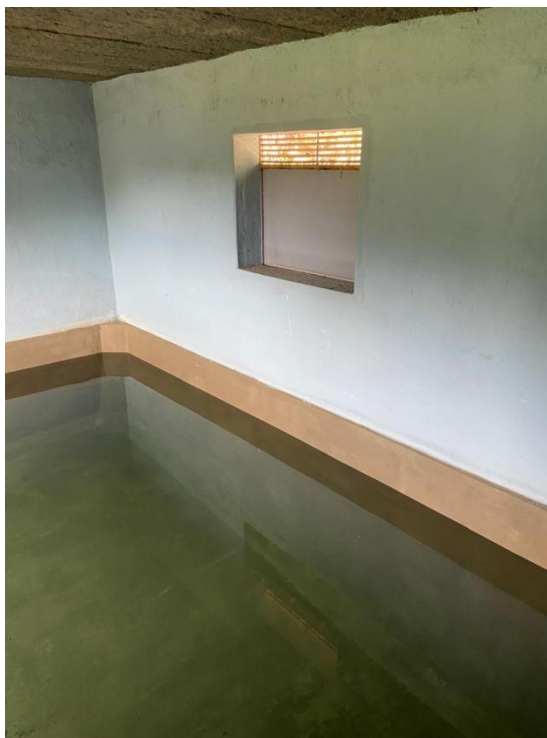
Foto 4 – Interior do reservatório. Em bom estado de conservação.

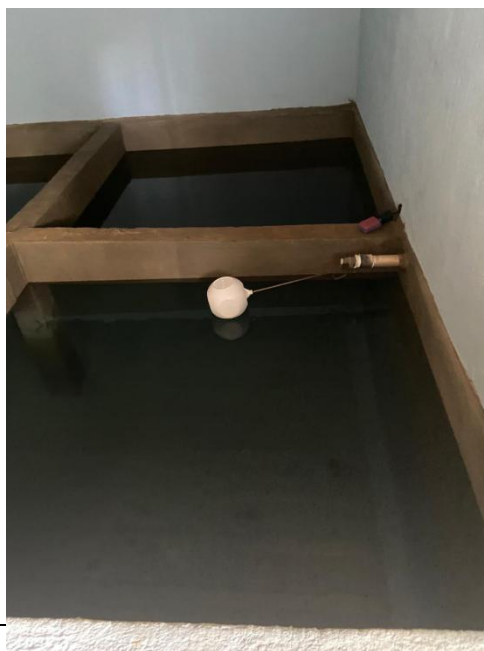
Foto 5 – Sistema simplificado de boia.
