## RELATÓRIO DE FISCALIZAÇÃO AGENERSA/CASAN Nº 103/2025

| <b>UNIDADE/OBRA FISCALIZADA</b> | Estação Elevatória de Esgoto (EEE) 65 – EEE 4 | | |
| <b>OBJETIVO DA FISCALIZAÇÃO</b> | Verificar as condições de operação e manutenção da unidade | | |

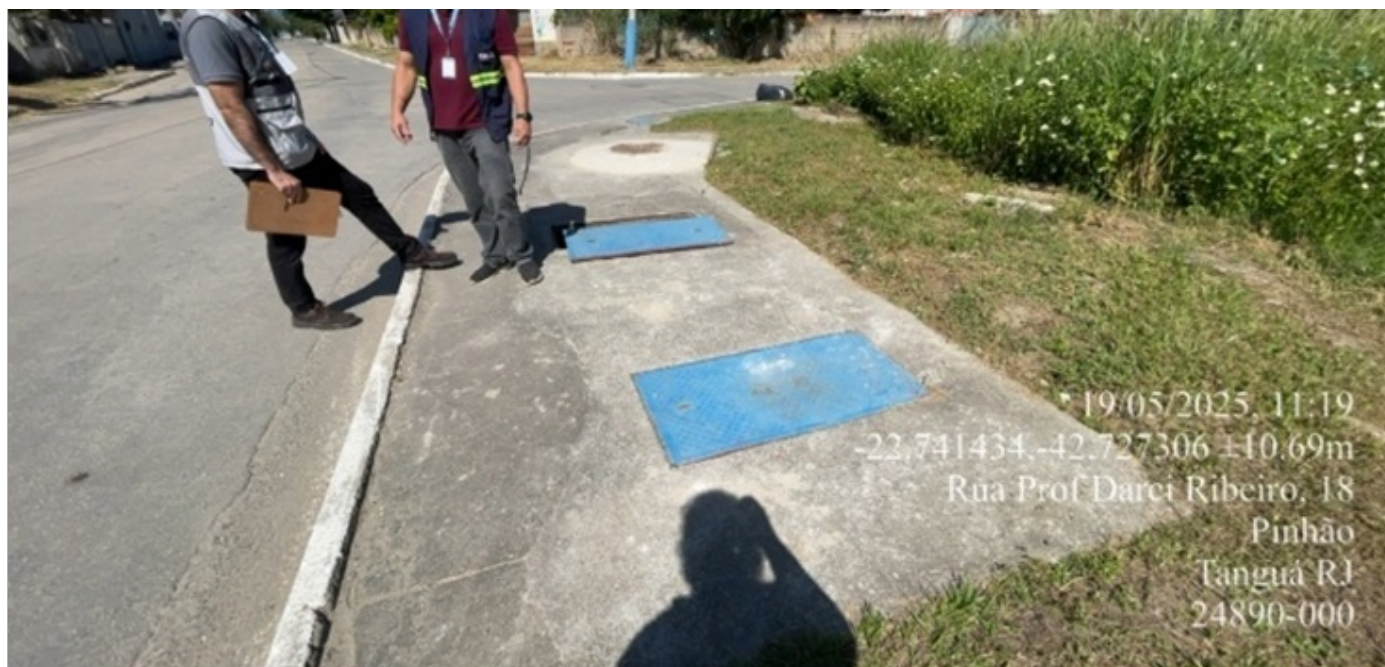
- a EEEB está situada em uma via pública (foto 1);

Foto 1 – Calçada onde está situada a EEBB.

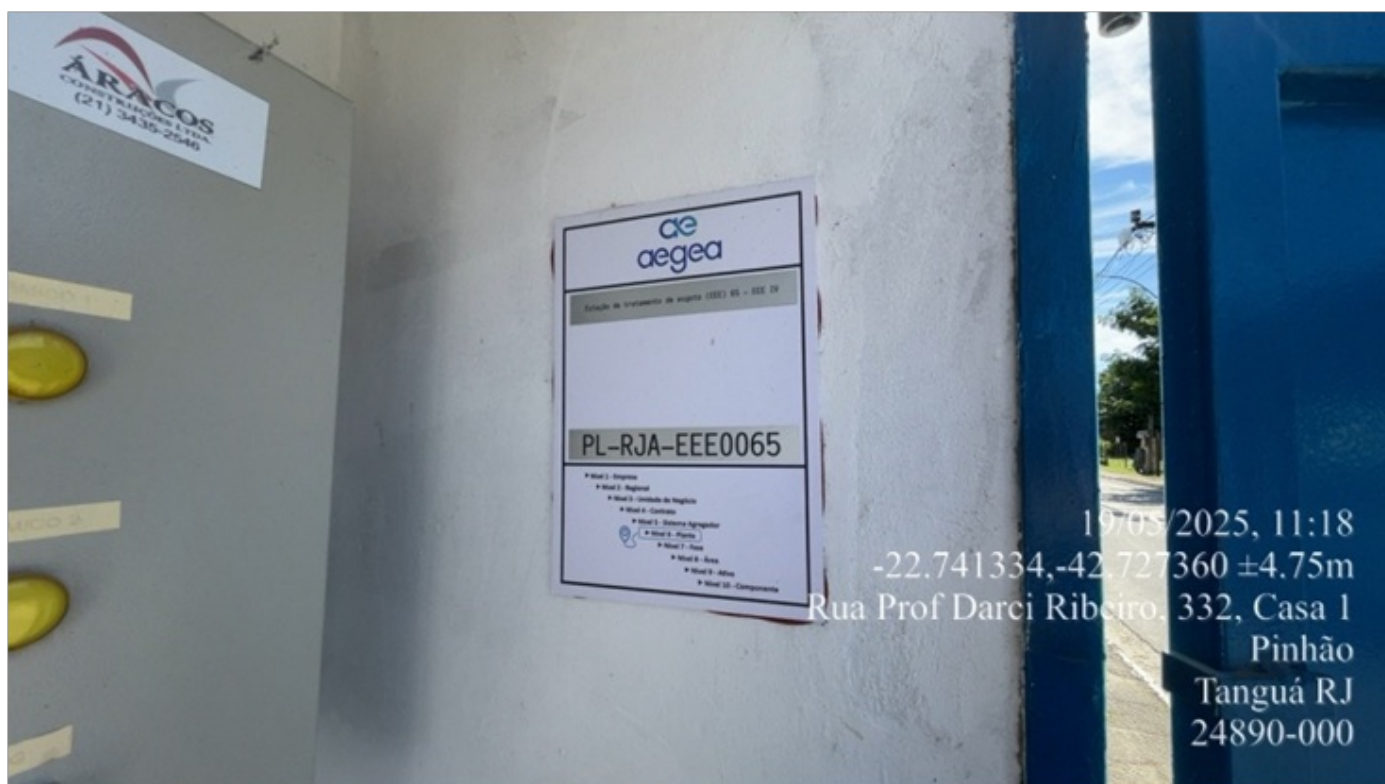
- não existe identificação da EEBB (foto 2);
- o painel da elevatória está localizado em um abrigo de alvenaria, com boa iluminação natural. (foto 3);

Foto 2 – Placa de identificação da elevatória.

- seja colocada sinalização de risco de choque elétrico;
- identificação externa da unidade.

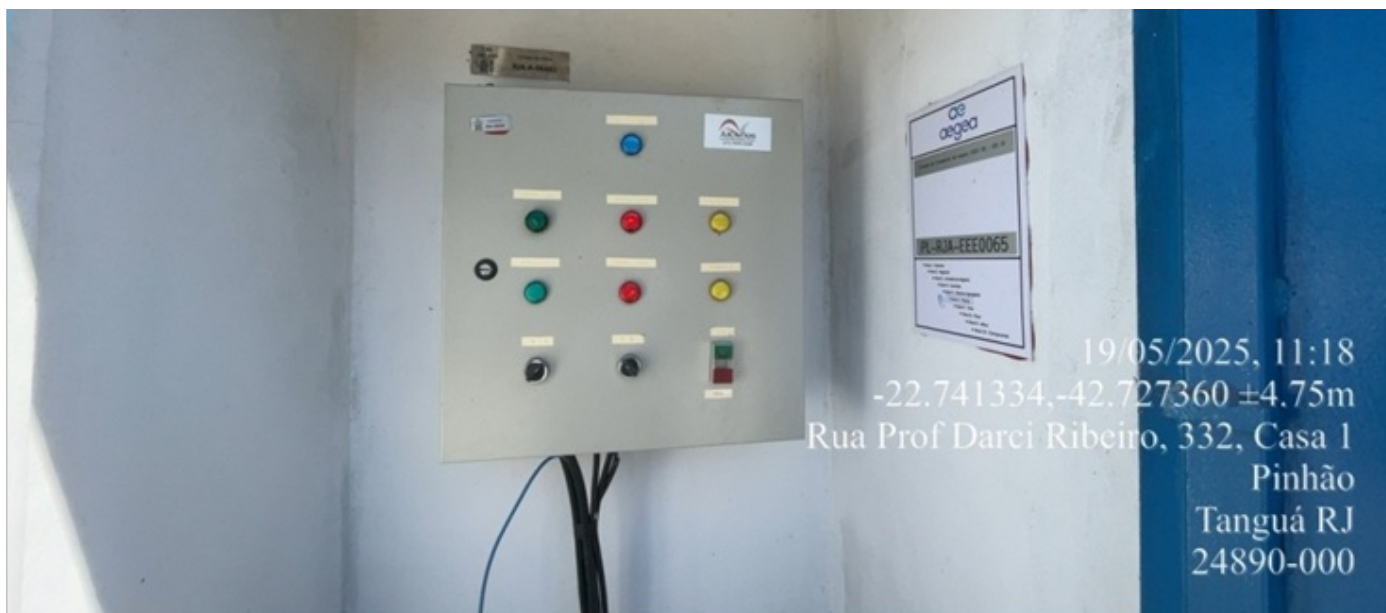
- a EEBB é operada de forma automatizada;
- no momento da fiscalização a EEBB estava operando;
- o painel de controle da EEBB está bem conservado e protegido (fotos 3);

Foto 3 – Pannel de controle da elevatória.

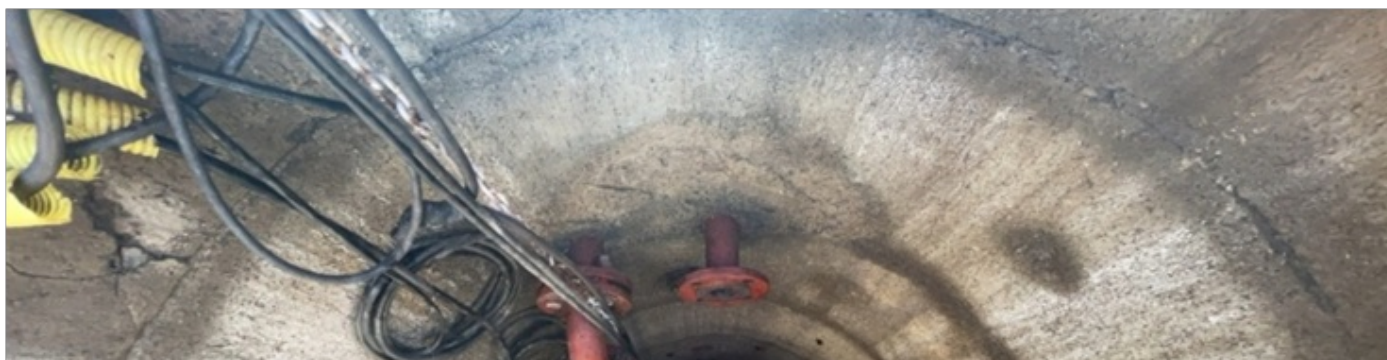
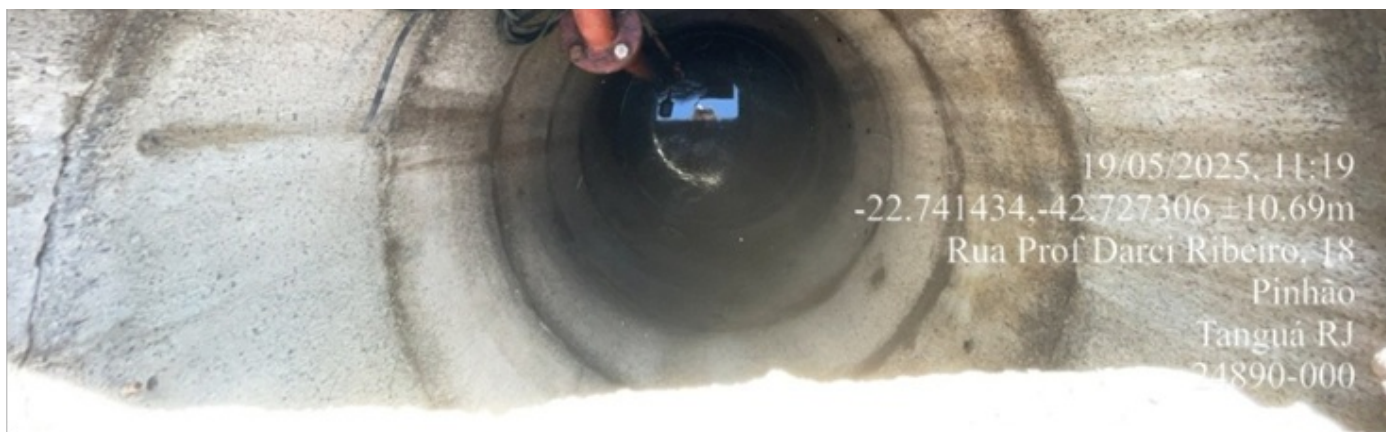
- a EEEB não é provida de gerador;
- no poço da chegada do esgoto existe gradeamento de sólidos de limpeza manual;
- a caixa receptora está adequadamente coberta com tampas em bom estado de conservação, mas sem nenhuma restrição de abertura (fotos 1);
- está instalada na elevatória uma (01) motobomba submersível, de 4 CV (foto 4);

Foto 4 – Poço da motobomba submersível de recalque.

- a EEEB é provida de sensor de nível (foto 4);
- a tubulação de recalque tem DN 75 mm (foto 5 e 6);
- há facilidade na realização de trabalhos de manutenção (foto 4 e 5);
- a linha de recalque possui válvulas de gaveta, para fechamento do fluxo, e dispositivos de proteção (válvulas de retenção);

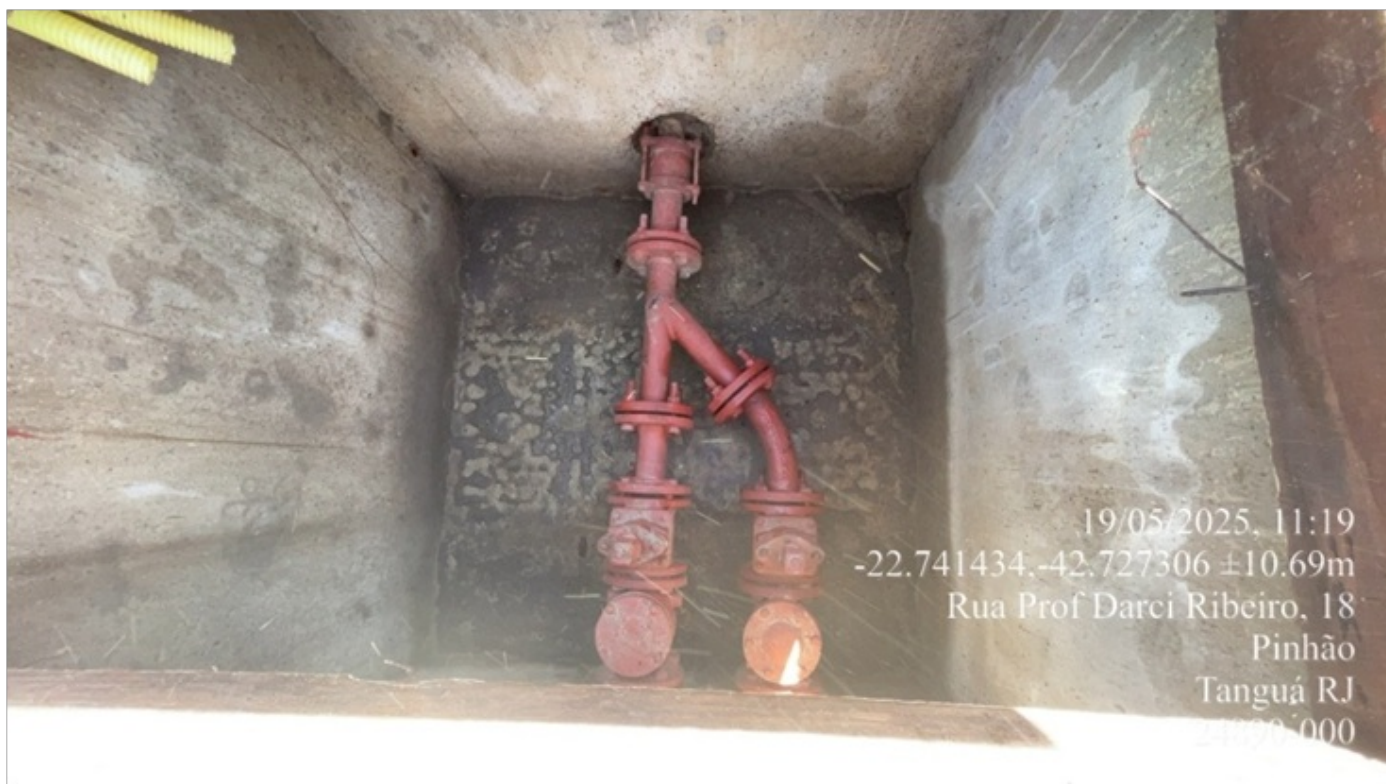
Foto 5 – Tubulação de recalque, válvulas de retenção e fechamento.
