## RELATÓRIO DE FISCALIZAÇÃO AGENERSA/CASAN Nº 107/2025

| <b>UNIDADE/OBRA FISCALIZADA</b> | Estação Elevatória de Esgoto (EEE) 69 - EEE 3 | | |
| <b>OBJETIVO DA FISCALIZAÇÃO</b> | Verificar as condições de operação e manutenção da unidade | | |

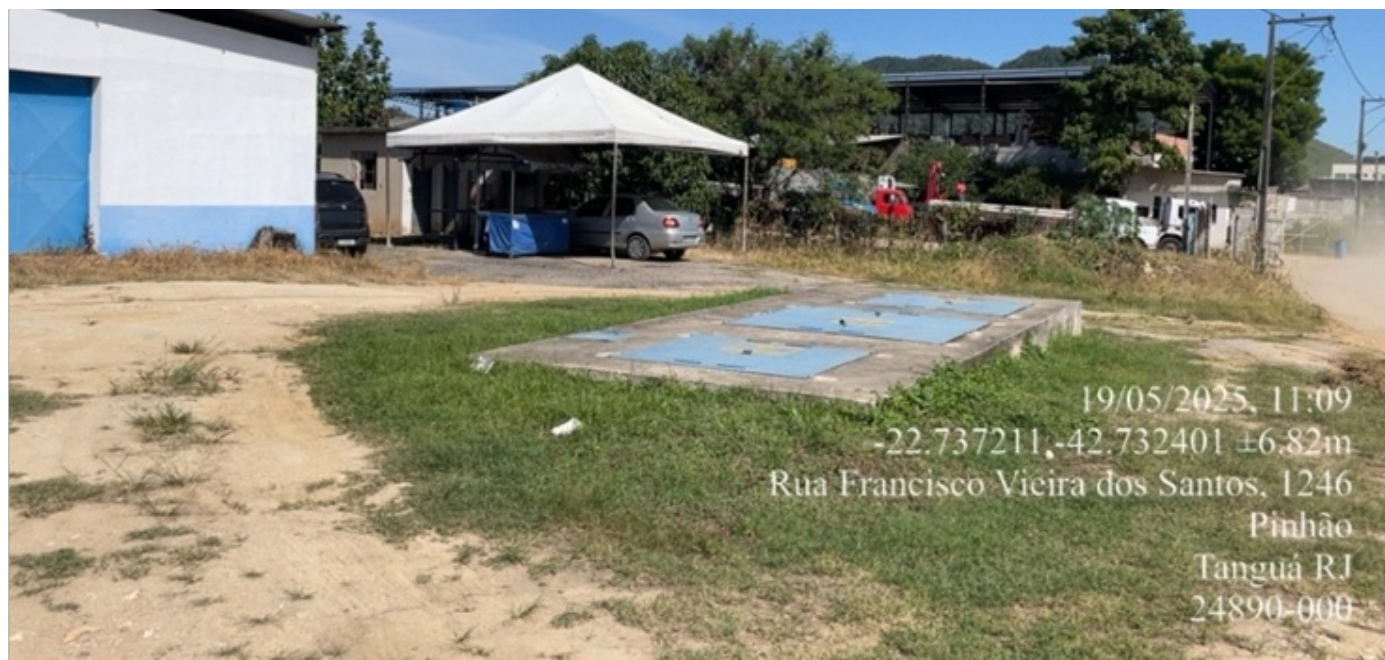
- a EEEB está situada em um largo (foto 1);

Foto 1 – Largo onde está situada a EEEB.

- não existe identificação da EEEB (foto 1);
- o painel da elevatória está localizado em um abrigo de alvenaria e com boa iluminação natural. (fotos 1);

- identificação externa da unidade.

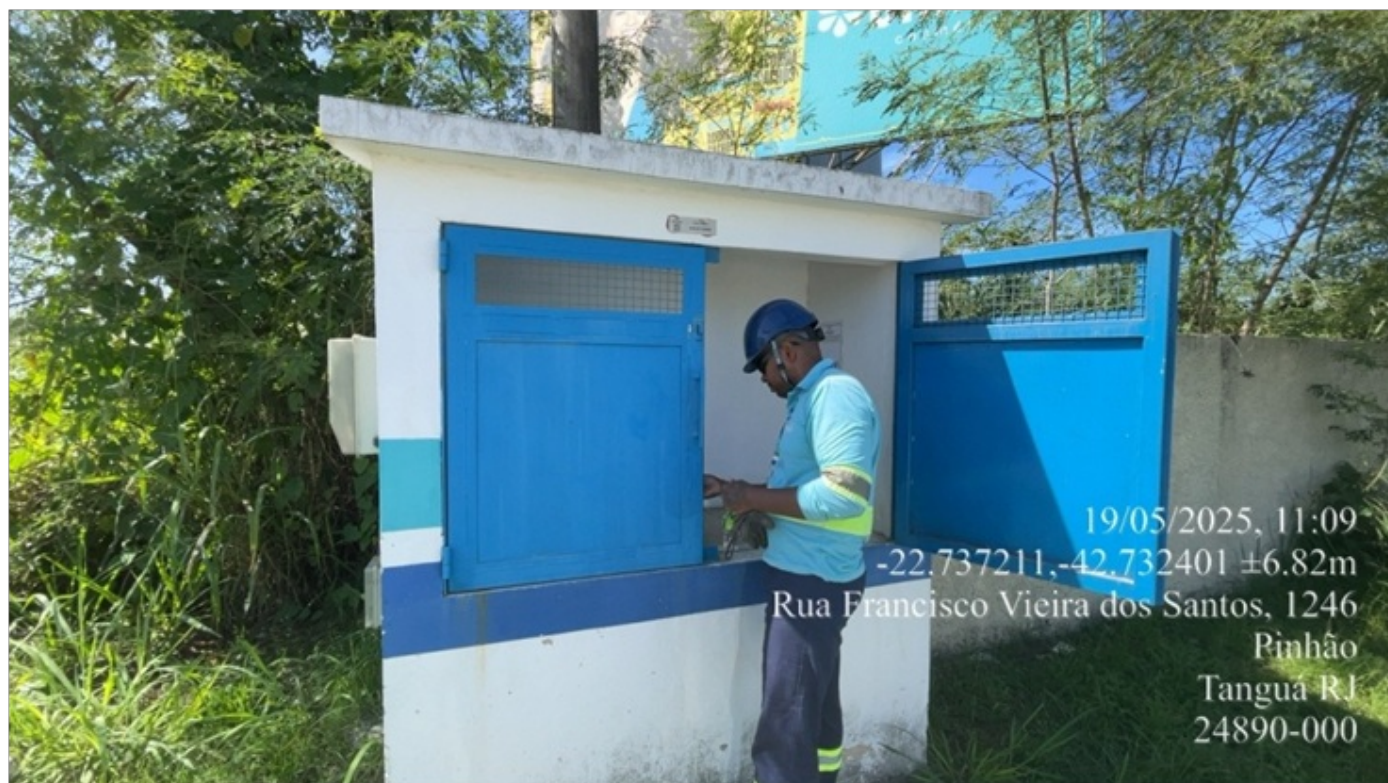
Foto 2 – Abrigo de alvenaria da elevatória.

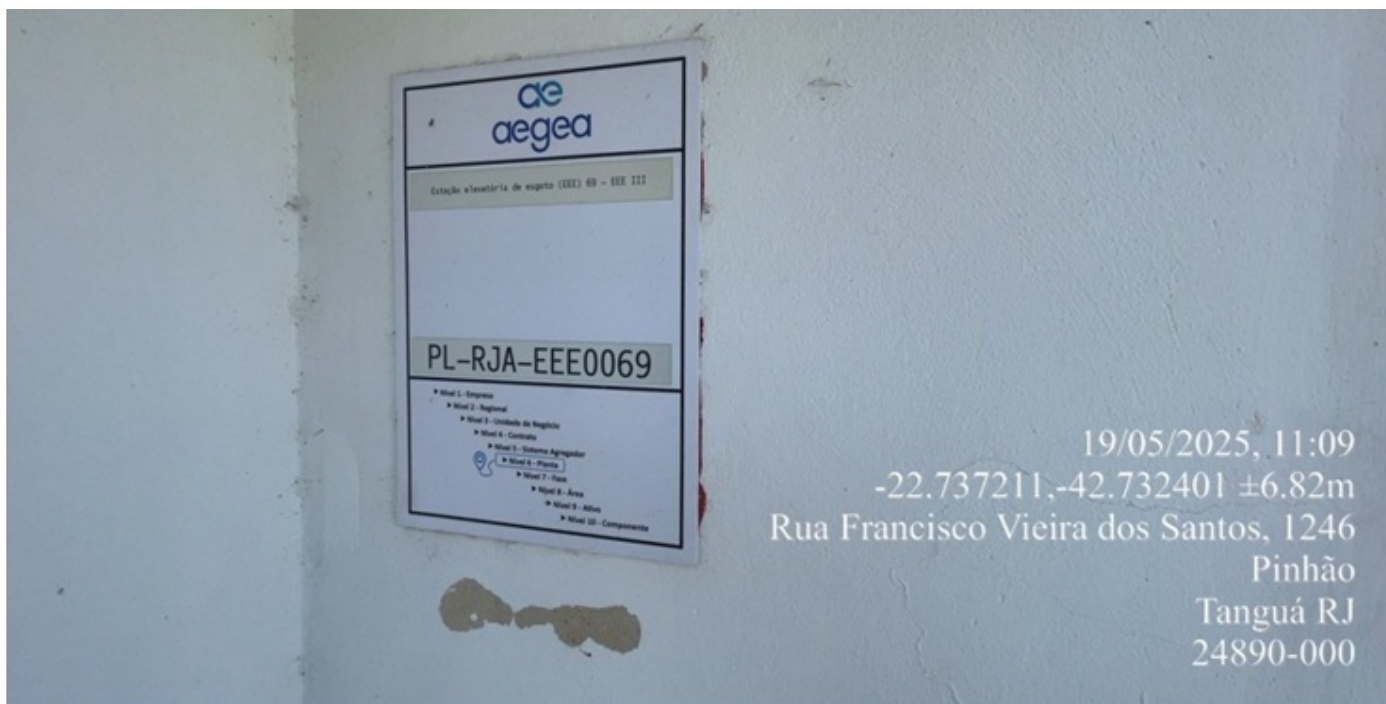
Foto 3 – Placa de identificação da elevatória.

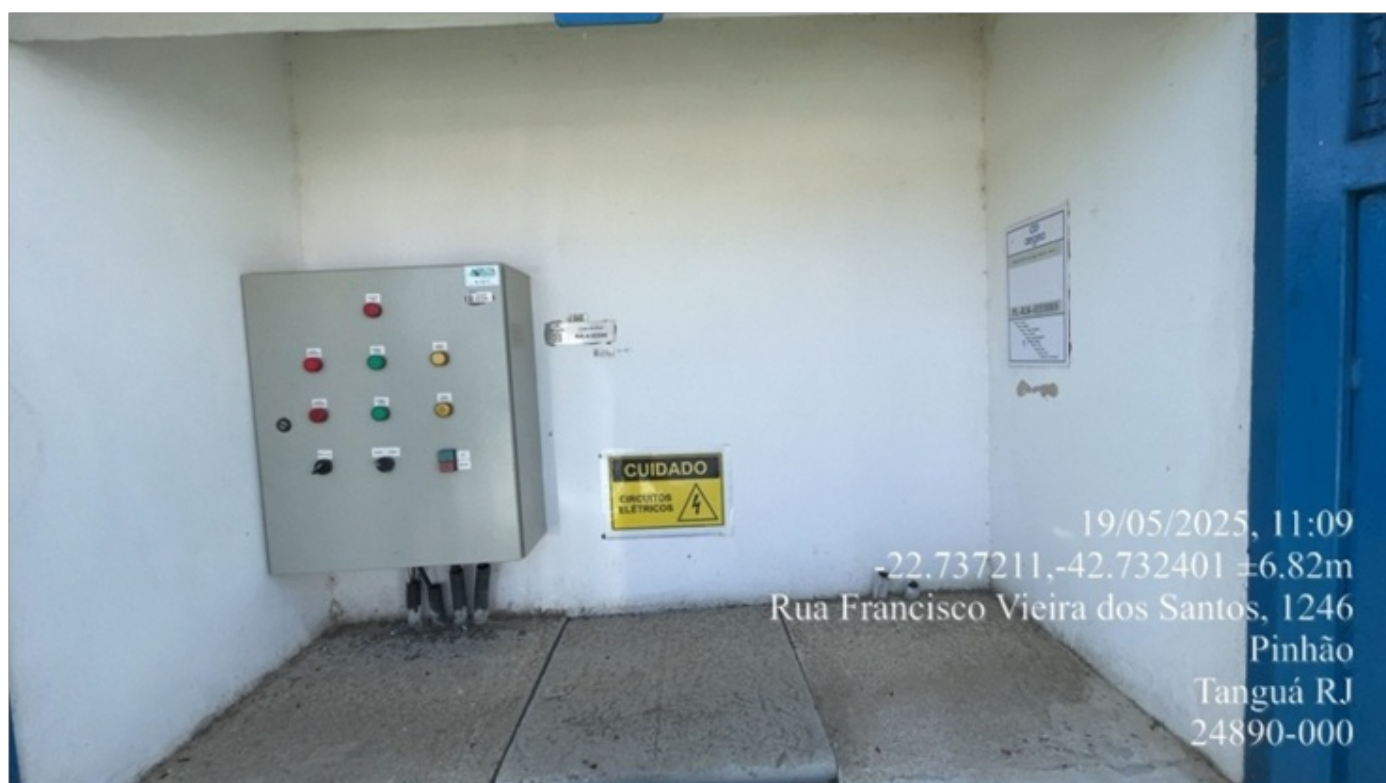
- a EEEB é operada de forma automatizada;
- no momento da fiscalização a EEEB estava operando;
- o painel de controle da EEEB está bem conservado e protegido (fotos 4);

Foto 4 – Painel de controle da elevatória.

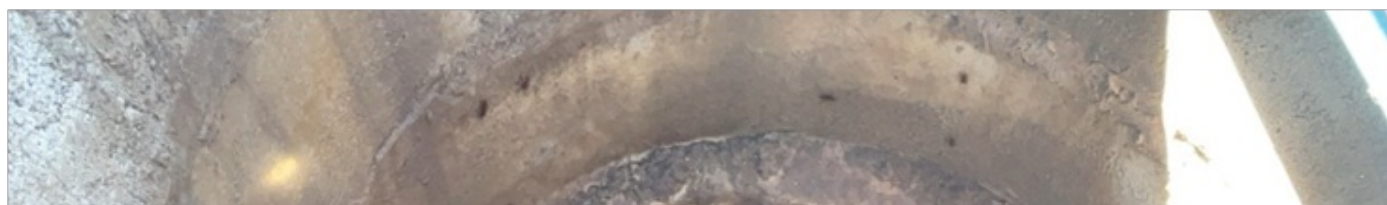
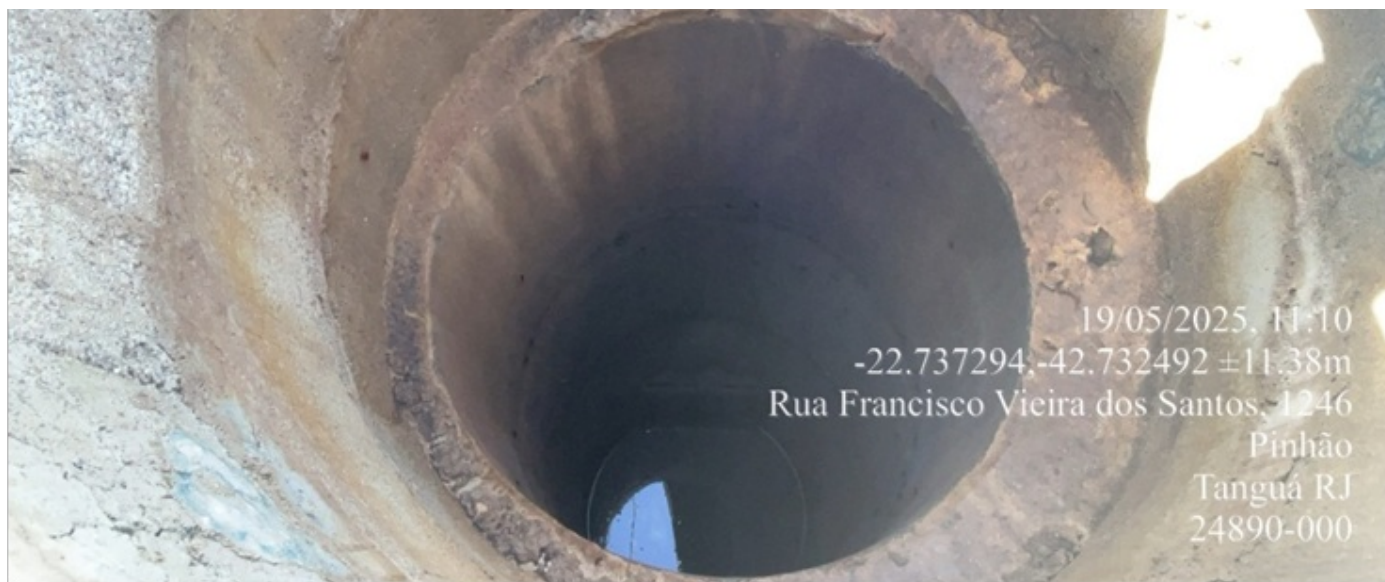
- a EEEB não é provida de gerador;
- no poço da chegada do esgoto existe gradeamento de sólidos de limpeza manual (foto 5);

Foto 5 – Poço da chegada do esgoto e gradeamento de sólidos.

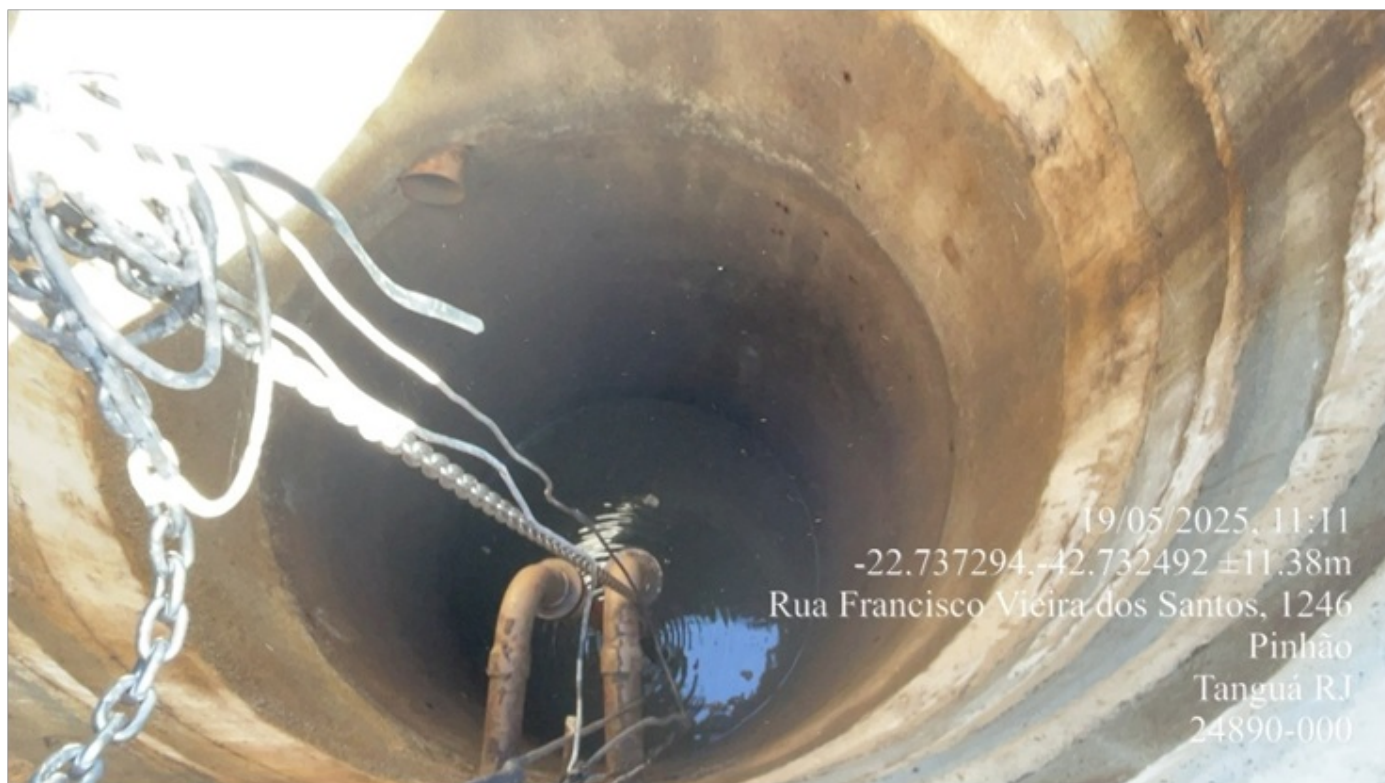
Foto 6 – Poço da motobomba submersível de recalque.

- está instalada na elevatória uma (01) motobomba submersível, de 4,5 CV (foto 5);
- a EEEB é provida de sensor de nível (foto 6);
- a tubulação de recalque tem DN 150 mm;
- há facilidade na realização de trabalhos de manutenção;
- a linha de recalque possui válvulas de gaveta, para fechamento do fluxo, e dispositivos de proteção (válvulas de retenção);

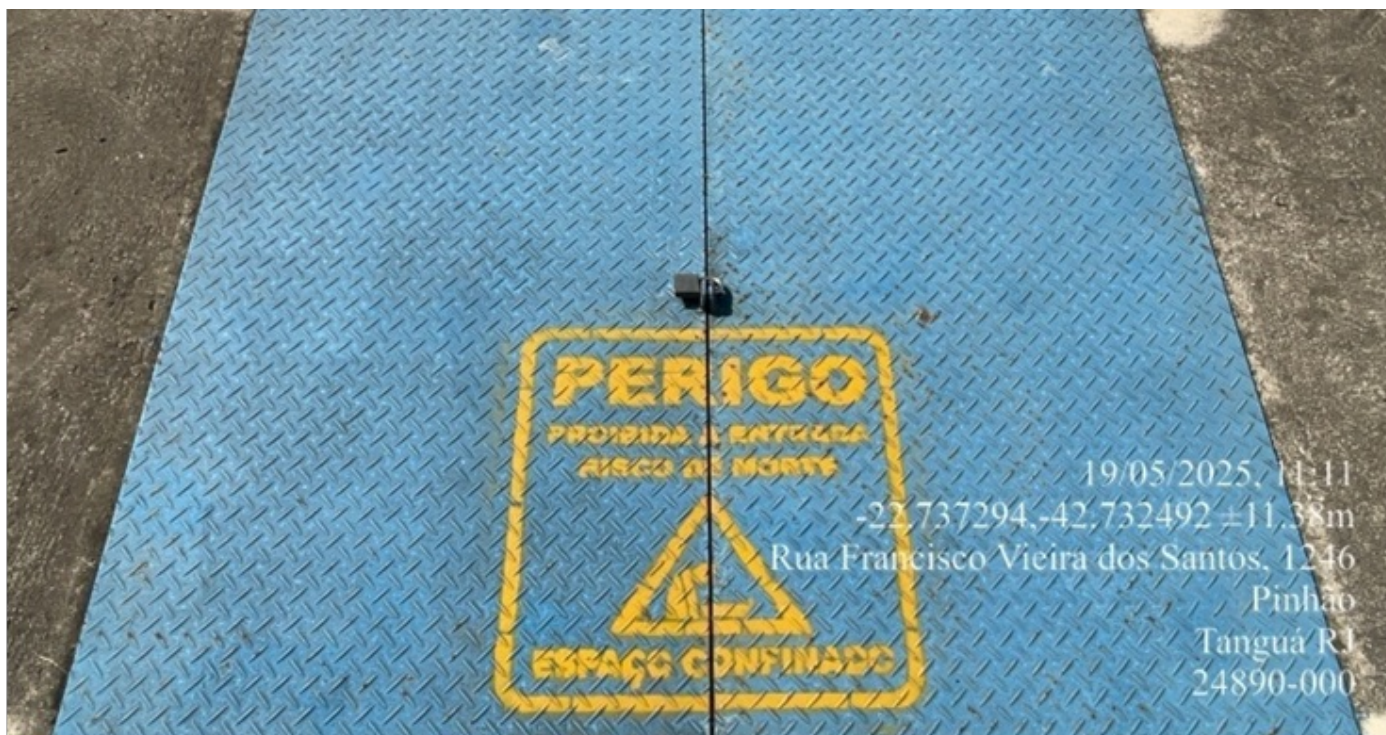
- a caixa receptora está adequadamente coberta com tampas em bom estado de conservação e possui cadeados para fechamento (fotos 7);

Foto 7 – Tamba de acesso ao poço possui fechamento

por cadeado e sinalização de segurança.
