Agência Reguladora de Energia e Saneamento Básico do Estado do Rio de Janeiro

## RELATÓRIO DE FISCALIZAÇÃO AGENERSA/CASAN Nº 108/2025

| <b>UNIDADE/OBRA FISCALIZADA</b> | Estação Elevatória de Esgoto (EEE) 70 – EEE 6 | | |

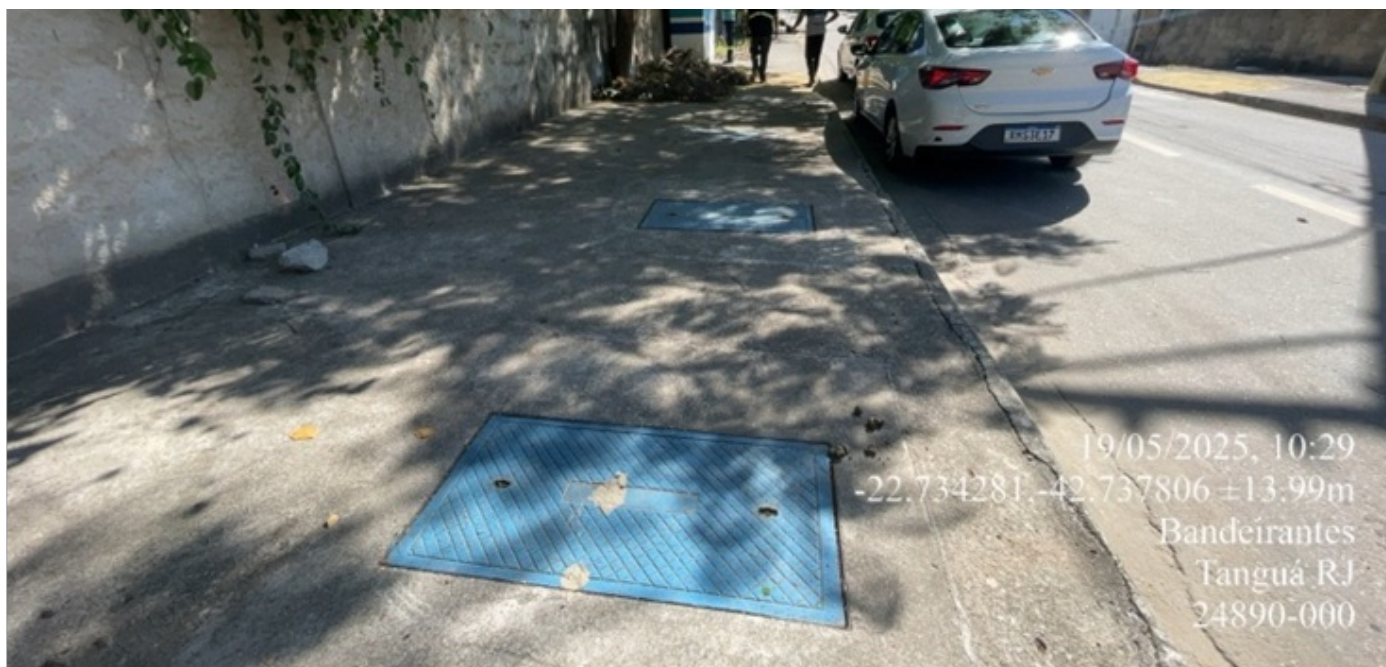
Foto 1 – Calçada onde está situada a EEEB.

- a EEEB está situada em via pública (calçada) (foto 1);

- não existe identificação da EEEB (foto 1);
- o painel da elevatória está localizado em um abrigo de alvenaria, com boa iluminação natural. (foto 2);

- a caixa receptora está adequadamente coberta com tampas em bom estado de conservação, mas sem nenhuma restrição de abertura (foto 1);
- está instalada na elevatória uma (01) motobomba submersível, de 4 CV (foto 6);

- o local não é isolado por se tratar de uma via pública de circulação;
- é realizada a limpeza manual do gradeamento, conforme a necessidade;
- o resíduo retido no gradeamento é direcionado para o aterro;
- não existe extravasor no poço de chegada do esgoto;
- a EEEB VI recalca o esgoto coletado na localidade de Pinhão para a EEEB VIII;
- a motobomba funciona automaticamente;
- a EEEB VI não possui bomba reserva;
- as inspeções na EEEB são realizadas duas vezes ao dia.

- identificação externa da unidade.

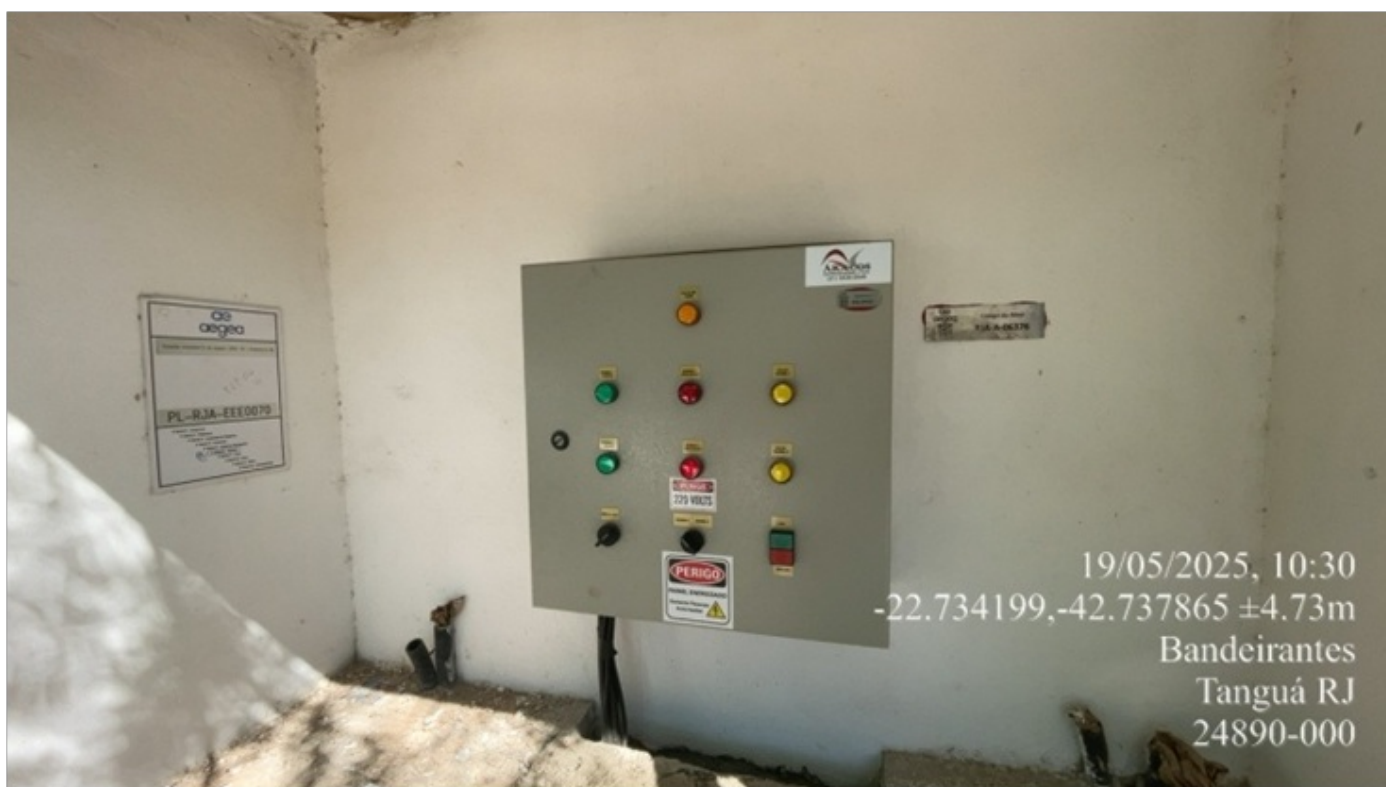
Foto 4 – Painel de controle.

- a EEEB é operada de forma automatizada;
- no momento da fiscalização a EEEB estava operando;
- o painel de controle da EEEB está bem conservado e protegido (foto 4);

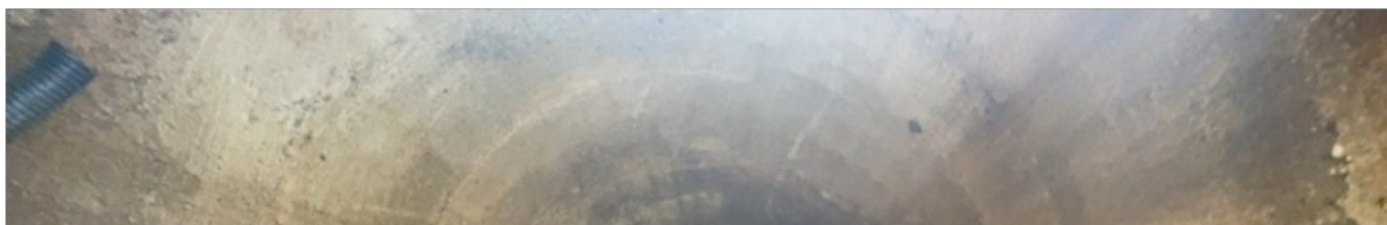
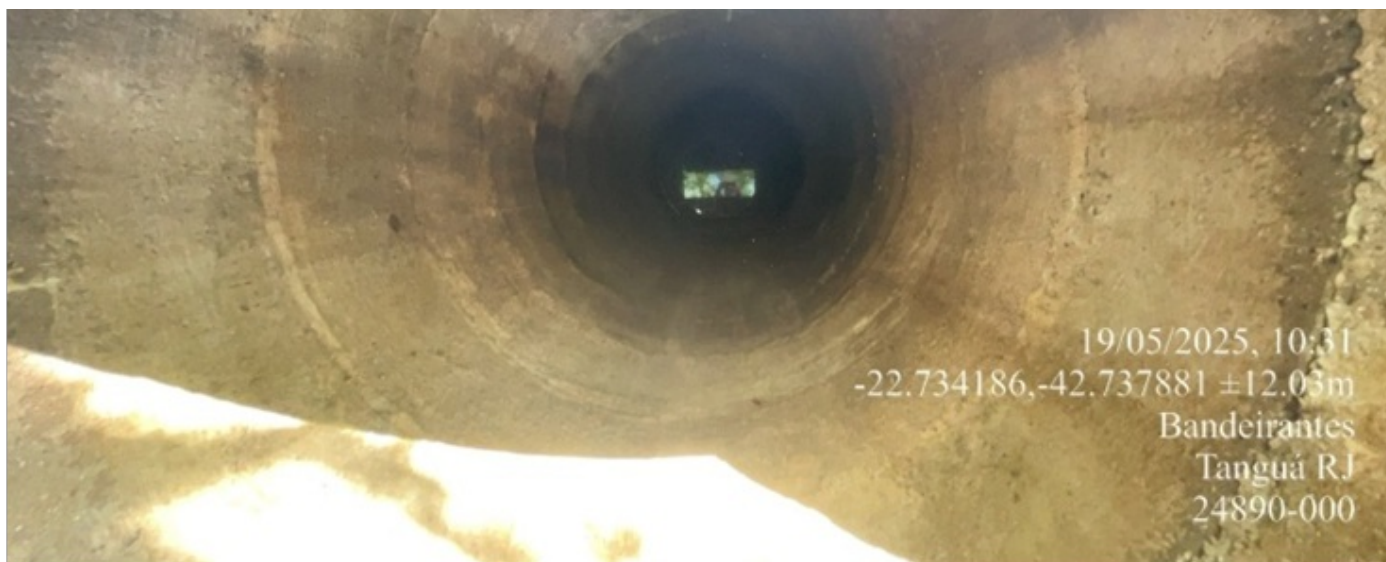
Foto 5 – Poço da chegada do esgoto.

- a EEEB não é provida de gerador;
- no poço da chegada do esgoto existe gradeamento de sólidos de limpeza manual (foto 5);

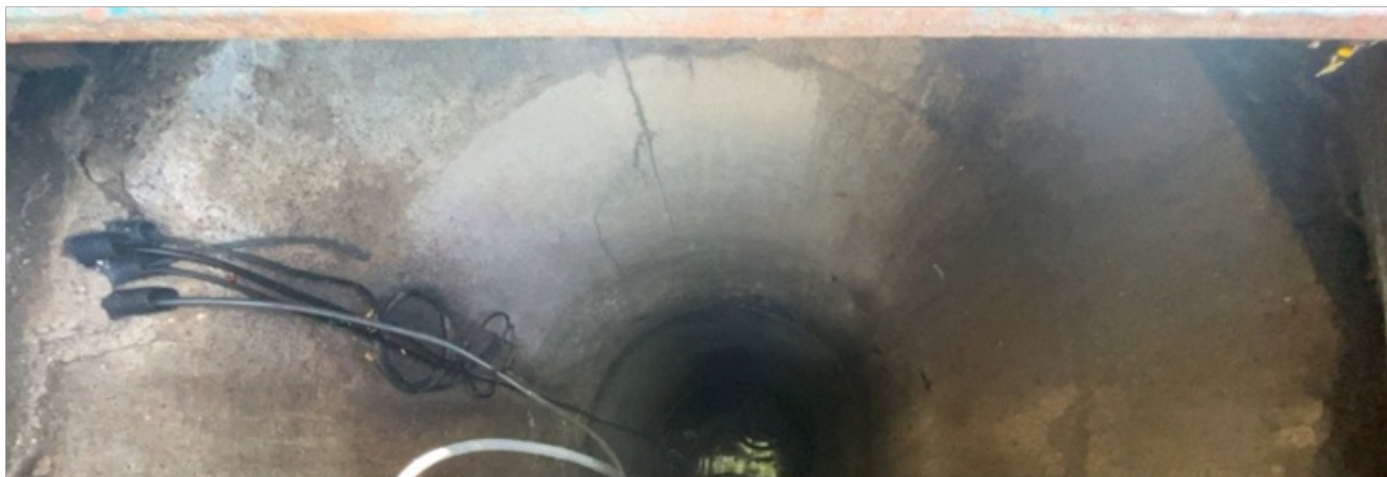
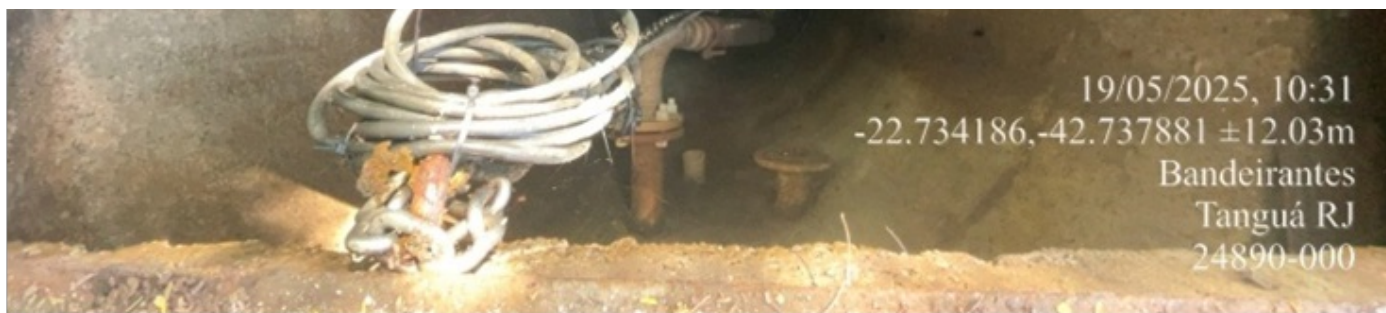
Foto 6 – Poço da motobomba submersível de recalque.

- a EEEB é provida de sensor de nível (foto 6);
- a tubulação de recalque tem DN 75 mm (foto 6 e 7);
- há facilidade na realização de trabalhos de manutenção (fotos 6 e 7);
- a linha de recalque possui válvulas de gaveta, para fechamento do fluxo, e dispositivos de proteção (válvulas de retenção);
