## RELATÓRIO DE FISCALIZAÇÃO AGENERSA/CASAN Nº 109/2025

| <b>UNIDADE/OBRA FISCALIZADA</b> | Estação Elevatória de Esgoto (EEE) 71 – EEE 7 | | |
| <b>OBJETIVO DA FISCALIZAÇÃO</b> | Verificar as condições de operação e manutenção da unidade | | |

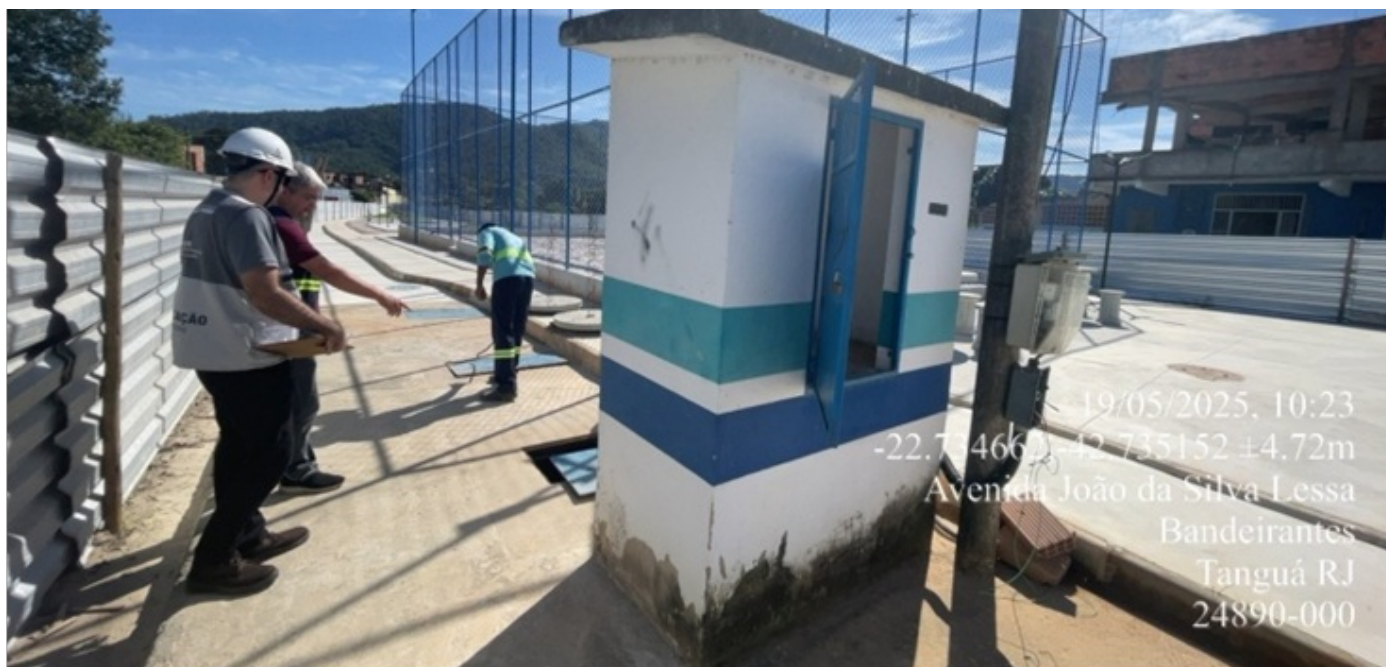
Foto 1 – Praça onde está localizada a EEEB.

- a EEEB está situada em uma praça (foto 1);

- não existe identificação da EEEB (foto 1);
- o painel da elevatória está localizado em um abrigo de alvenaria, com boa iluminação natural. (foto 1);
- a EEEB é operada de forma automatizada;
- no momento da fiscalização a EEEB estava operando;
- o painel de controle da EEEB está bem conservado e protegido (fotos 4 e 5);

- a caixa receptora está adequadamente coberta com tampas em bom estado de conservação, mas sem nenhuma restrição de abertura (foto 1);
- está instalada na elevatória uma (01) motobomba submersível, de 4 CV (foto 6);

- identificação externa da unidade.

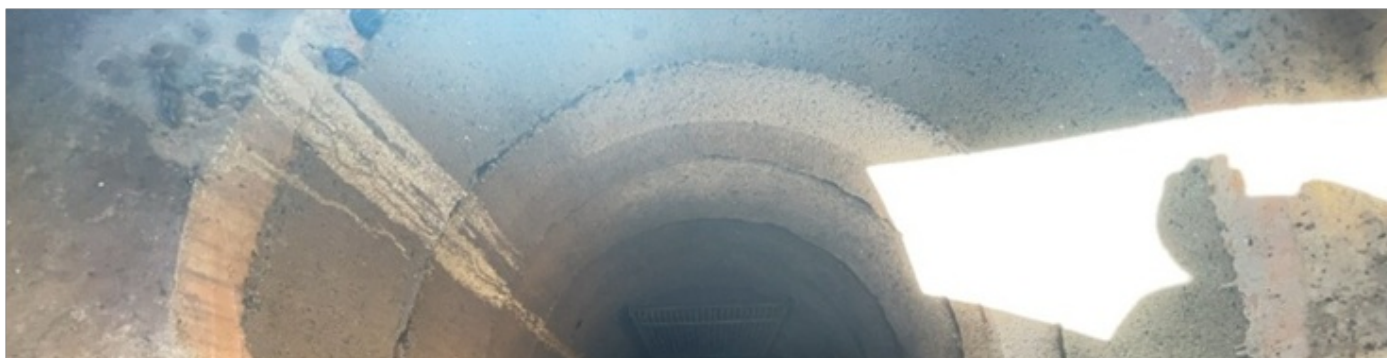
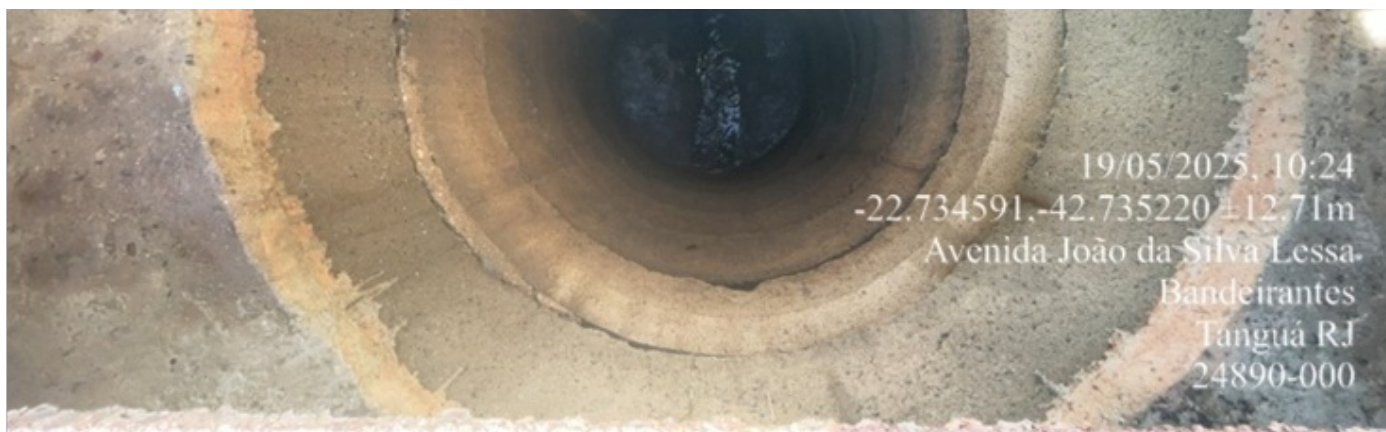
Foto 4 – Poço da chegada do esgoto

- a EEEB não é provida de gerador;
- no poço da chegada do esgoto existe gradeamento de sólidos de limpeza manual (foto 4);

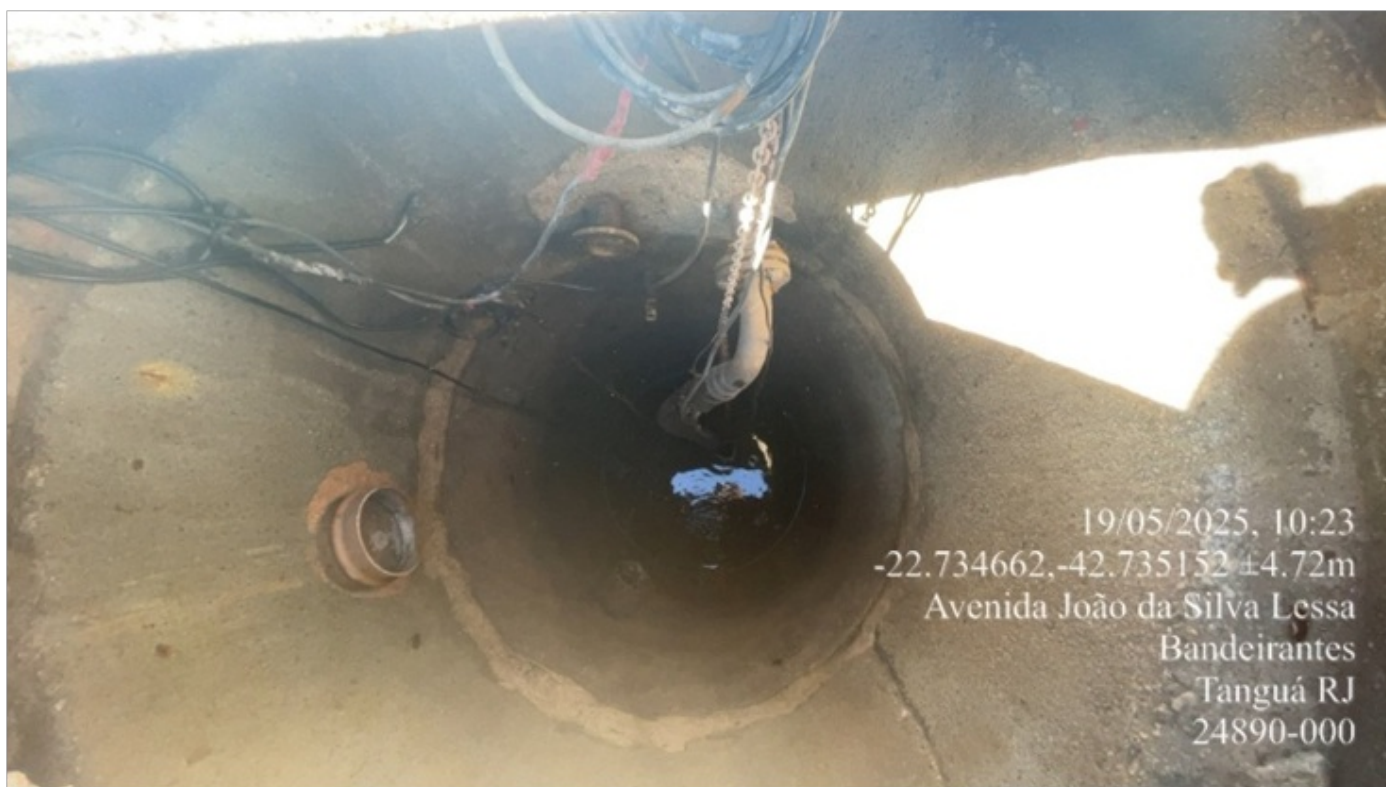
Foto 6 – Poço da motobomba submersível de recalque.

- a EEEB é provida de sensor de nível (foto 6);
- a tubulação de recalque tem DN 75 mm (foto 6 e 7);
- há facilidade na realização de trabalhos de manutenção (foto 6 e 7);
- a linha de recalque possui válvulas de gaveta, para fechamento do fluxo, e dispositivos de proteção (válvulas de retenção);
