## RELATÓRIO DE FISCALIZAÇÃO AGENERSA/CASAN Nº 137/2025

| UNIDADE/OBRA FISCALIZADA | EEE Santa Clara | | |
| OBJETIVO DA FISCALIZAÇÃO | Verificar a qualidade do bombeamento e sua operação/manutenção. | | |

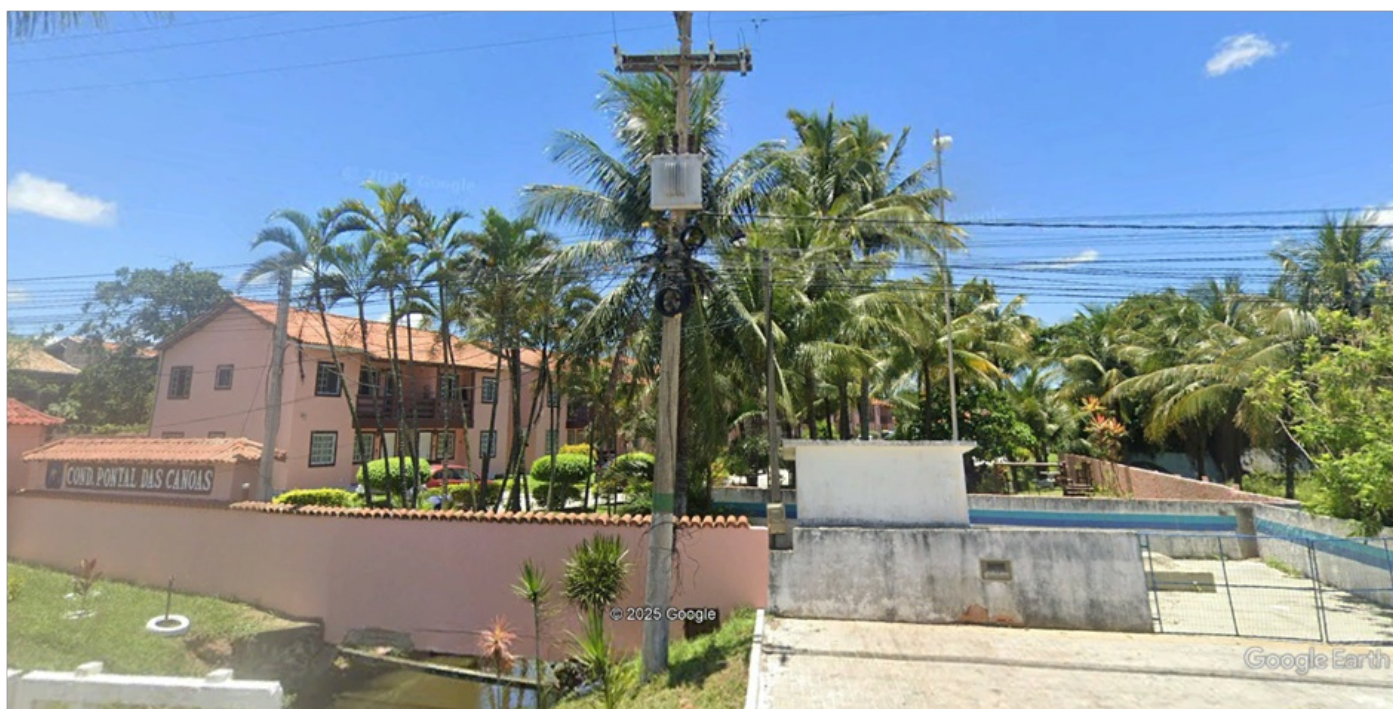
**Foto 2** – Vista da entrada da EEE Santa Clara

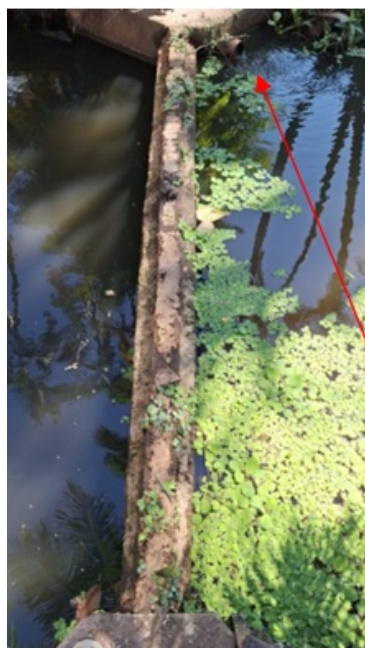
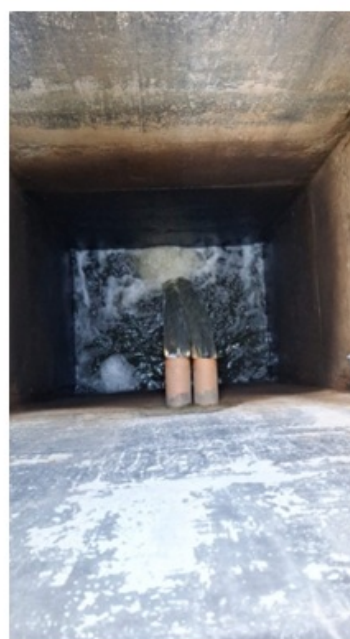
**Foto 3 e 4**– Barragem com deságüe de coletor ao fundo; Captação do Rio Canoas.

- Não havia gerador para segurança operacional.
- Deságüe do coletor no Rio Canoas , o qual deveria ser estendido até a EEE por tubulação de ferro fundido.

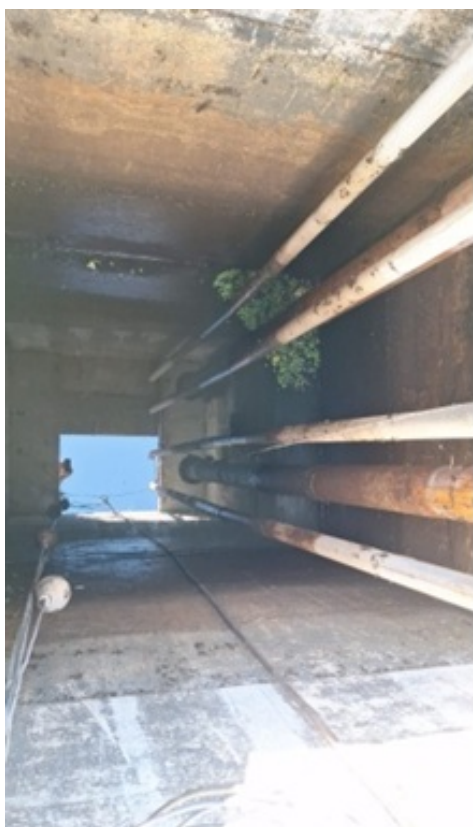
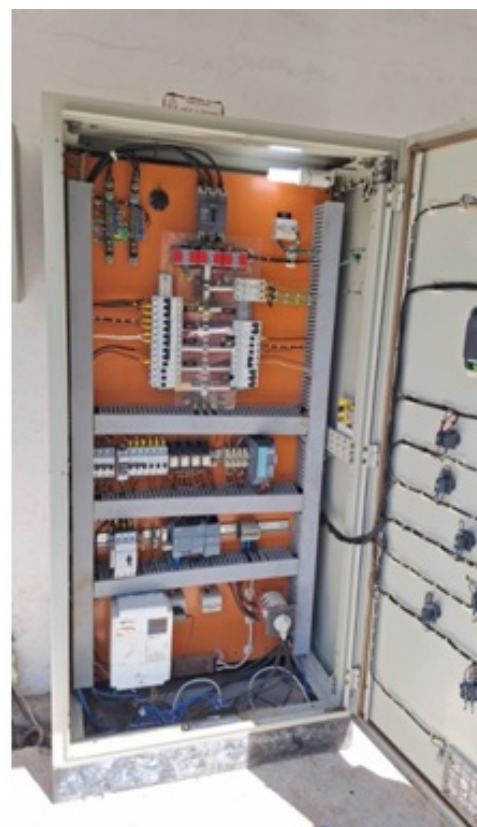
**Fotos 5 e 6** – Poço da EEE; Quadro elétrico.

O Rio Canoas, que recebe despejos de esgoto, ainda não está totalmente poluído pois haviam peixes antes da barragem. Estava operando com uma única bomba.

A EEE estava operante , porém sem segurança operacional devido a operação com uma bomba e a falta de gerador.

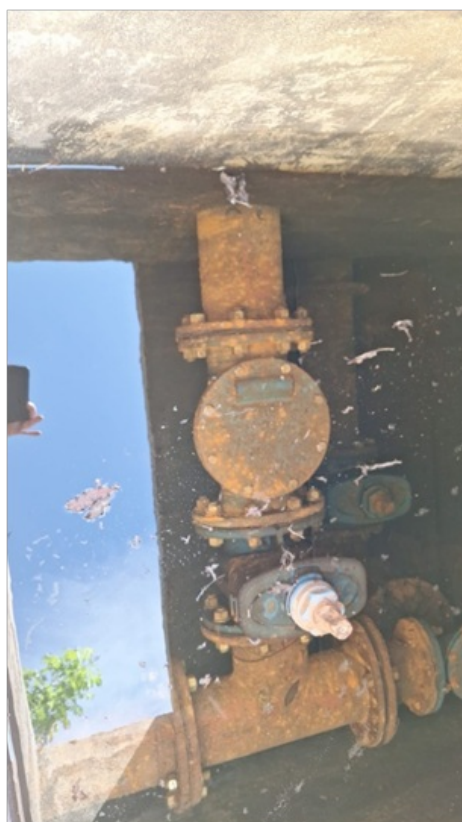
**Fotos 7** – Caixa do barrilete cheia, necessitando de drenagem.

A Concessionária deverá apresentar histórico de manutenção dos últimos 12 meses, pois a caixa do barrilete estava cheia, sinalizando que a manutenção tem uma periodicidade grande.
