**RELATÓRIO DE FISCALIZAÇÃO AGENERSA/CASAN Nº 141/2025**

| <b>UNIDADE/OBRA FISCALIZADA</b> | ETA Taquara | | |
| <b>ENDEREÇO DA UNIDADE/OBRA FISCALIZADA</b> | Estrada Cachoeira das Dores, 311 – Taquara – Duque de Caxias | | |
| <b>OBJETIVO DA FISCALIZAÇÃO</b> | Avaliar condições estruturais, operacionais e sanitárias da Estação | | |

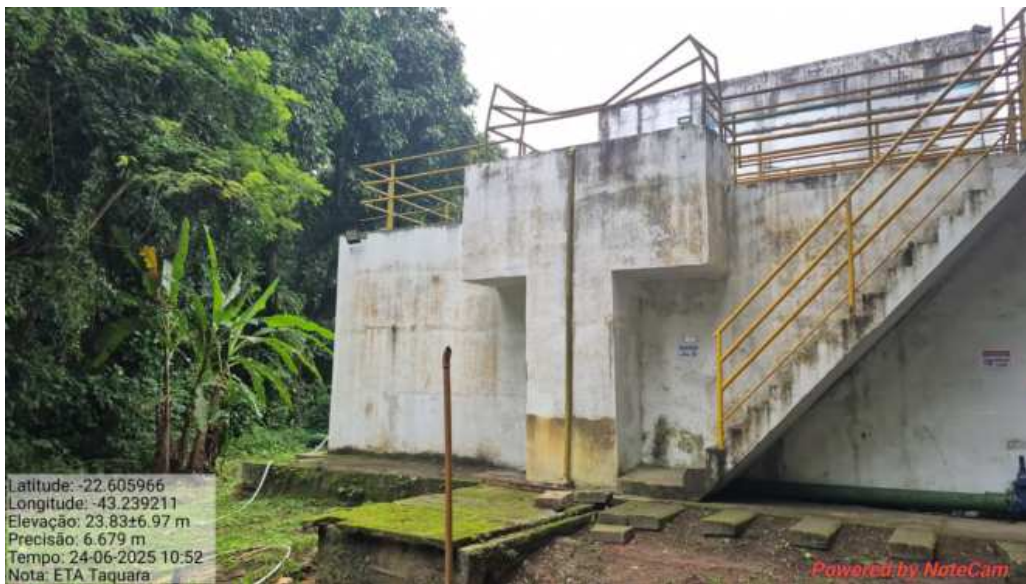
A ETA Taquara, que conta com duas unidades, a nova e a velha, produzem 108l/h, fornecendo água para os bairros Taquara, Barro Branco, parte do Imbariê, Jardim Anhangá, Nova Campinas, Parque Paulista e Parada Angélica no município de Duque de Caxias. As duas ETAS contam com as etapas de floculação, decantação, filtração e pós-tratamento (Fotos 1, 2, 3, 4 e 5).

Foto 1. ETA nova

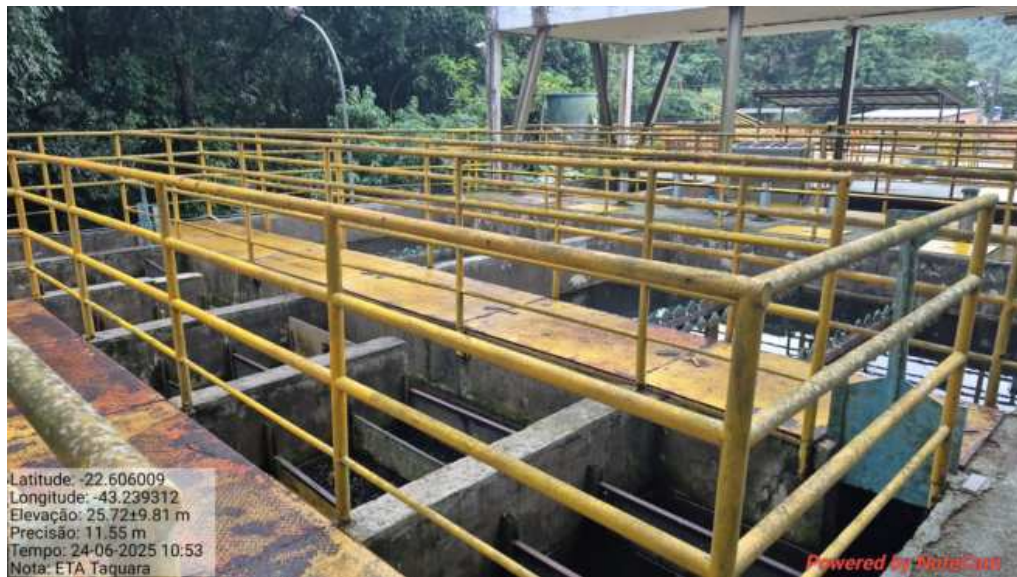
Foto 2. Etapa de floculação da ETA nova

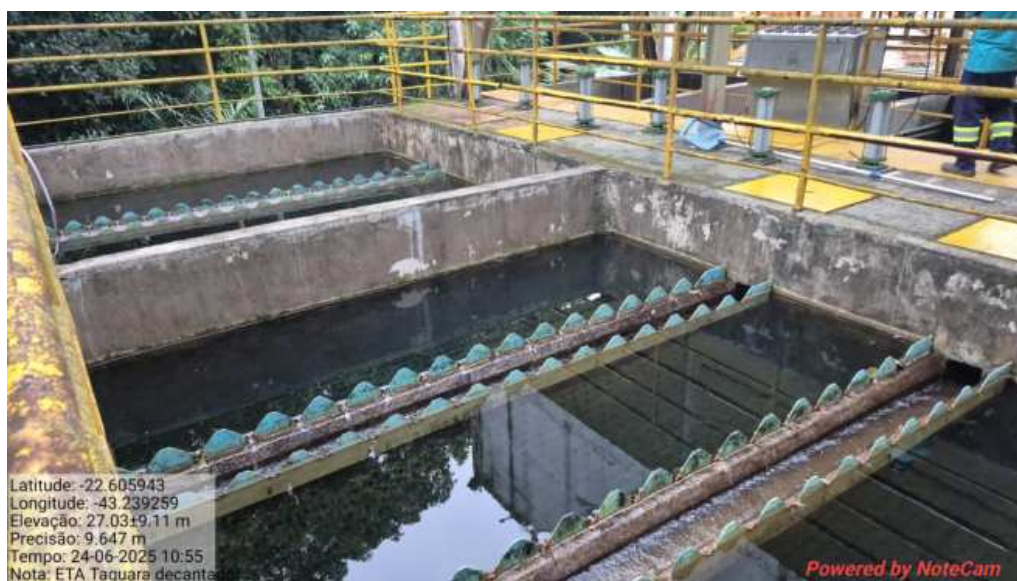
Foto 3. Etapa de decantação da ETA nova

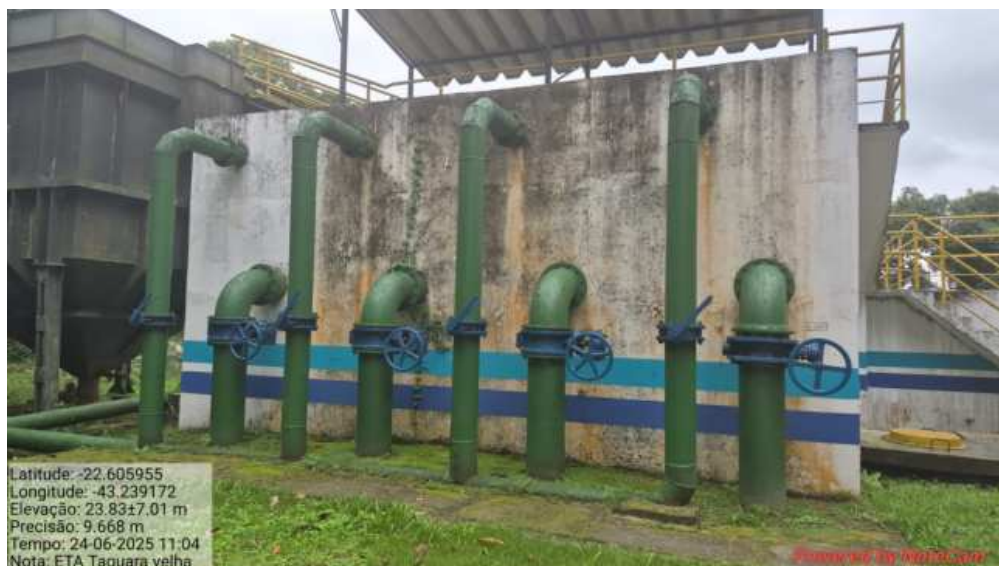
Foto 4. ETA velha, com a etapa de decantação ao lado esquerdo

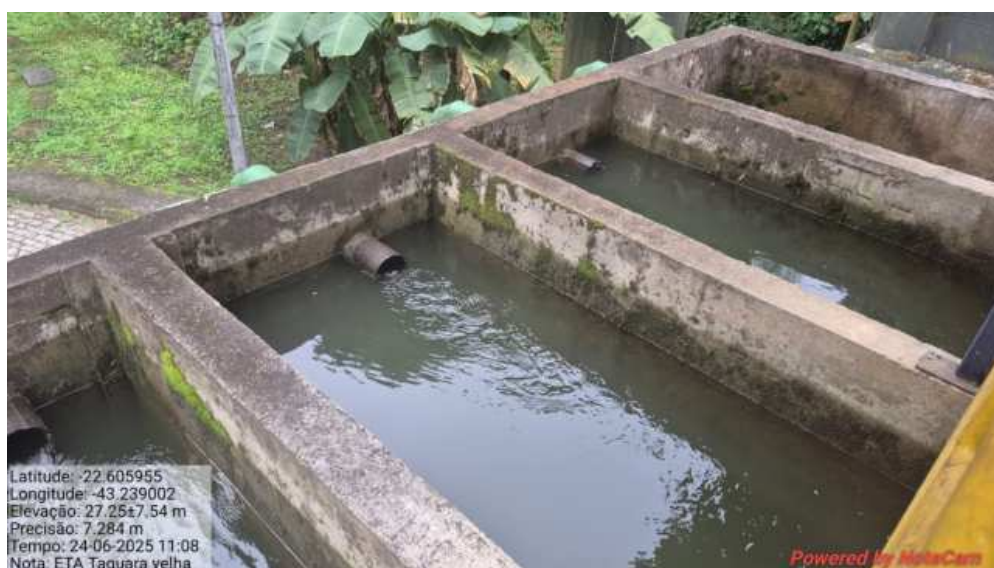
Foto 5. Etapa de filtração da ETA velha

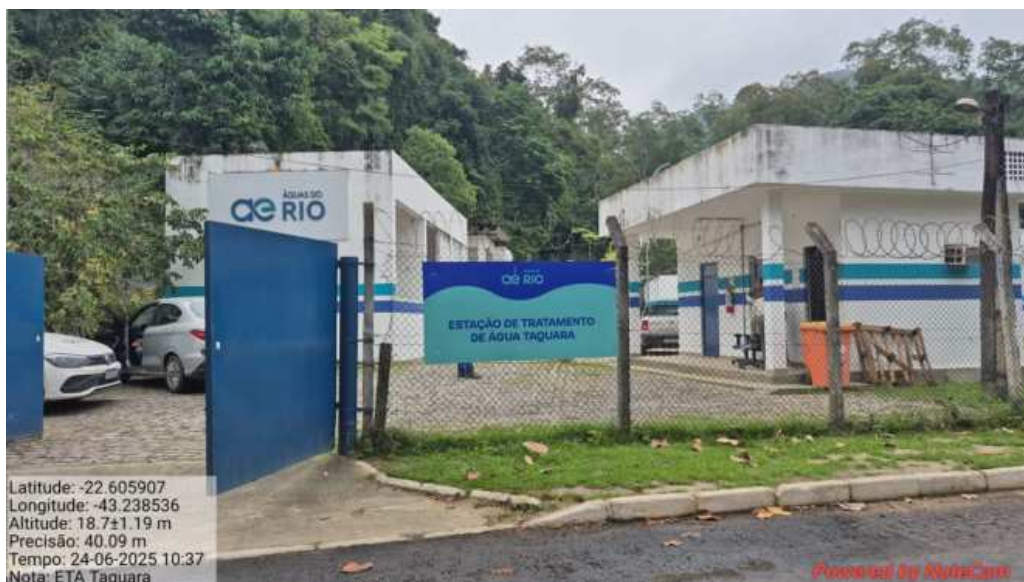
A área da unidade encontra-se cercada, com portão de acesso, iluminação artificial instalada e placa de identificação da concessionária (Foto 6). Verificou-se que há limpeza das áreas comuns, com conservação geral das estruturas, por exceção da escada do tanque de decantação da ETA velha, que encontra-se em processo de oxidação, e da parede do tanque de contato, que conta com uma infiltração (Foto 7 e 8).

Foto 6. Entrada da Estação de Tratamento de Água Taquara, com prédio administrativo e abrigo dos insumos e gerador de cloro à frente

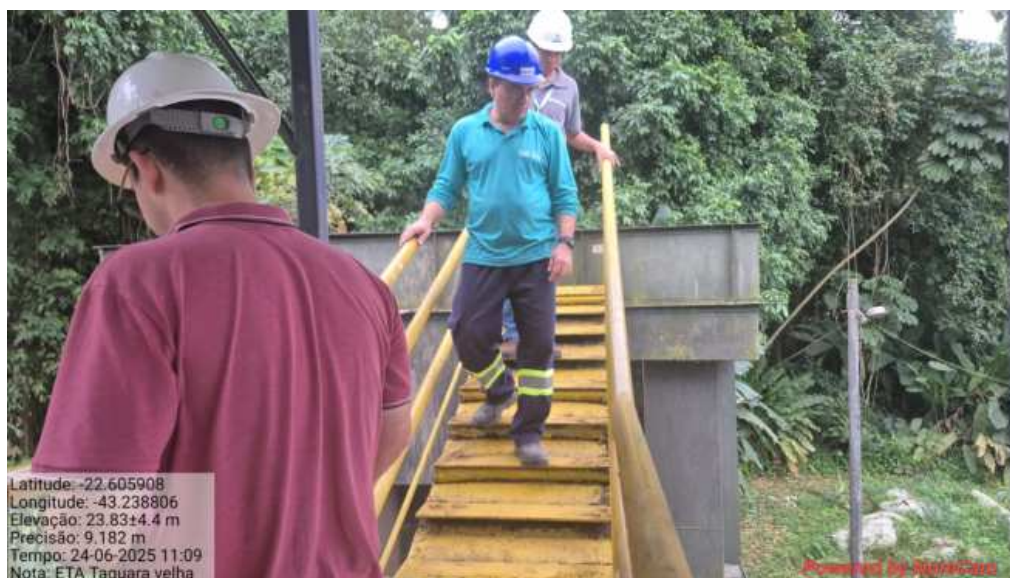
Foto 7. Escada da etapa do tanque de decantação da ETA velha oxidando

- A escada do tanque de decantação da ETA velha encontra-se em estágio de oxidação;
- A parede do tanque de contato, que faz divisa com a elevatória, possui infiltração;
- Manutenção dos guardas corpos;
- Sinalização nas etapas de tratamento.

1. Realize a devida manutenção nas estruturas metálicas das ETAS, e diretamente na escada do tanque de decantação da ETA velha;
2. Realize manutenção e reforma na estrutura do tanque de contato;
3. Inserir placa de sinalização de cada etapa do tratamento de água.

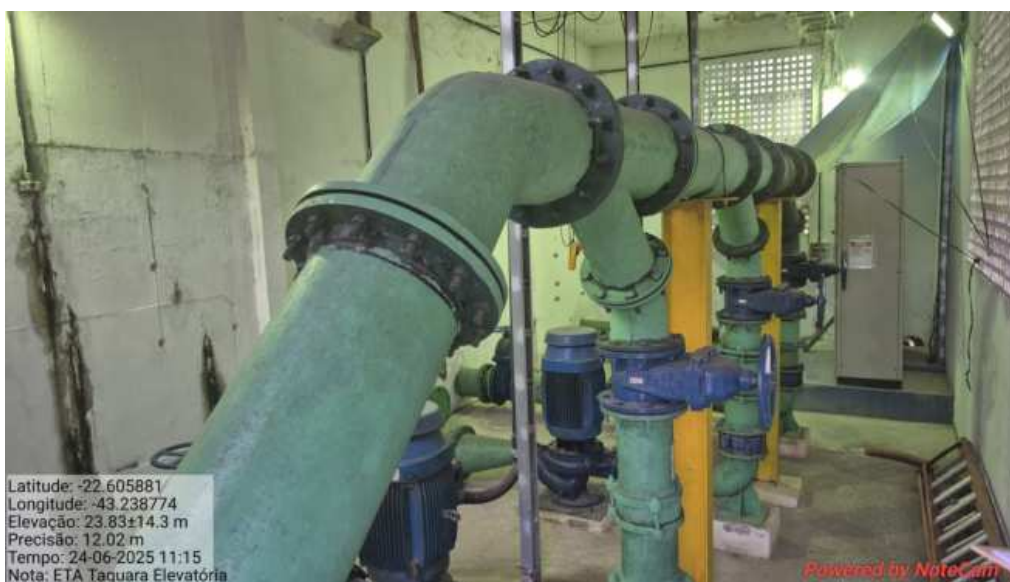
Foto 8. Parede do tanque de contato, que fica ao lado da elevatória, com infiltração

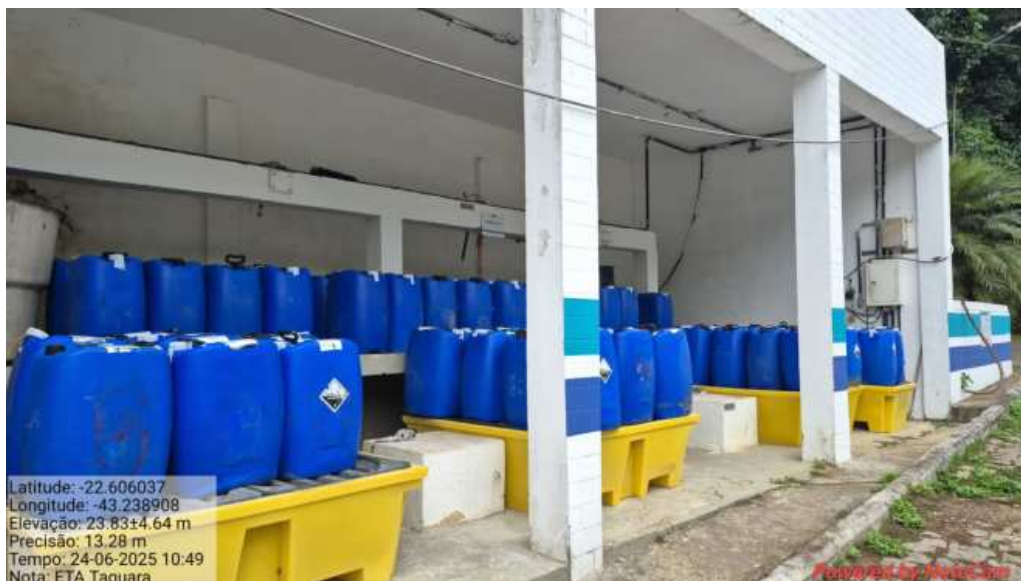
Há produção de hipoclorito de sódio (cloro) na Estação, e a estocagem de flúor encontra-se em bombonas armazenadas com diques de contenção (Foto 9). Há na unidade, um laboratório que realiza análise de turbidez, cor, cloro, flúor e pH da água a cada hora (Foto 10).

Foto 9. Bombonas de flúor

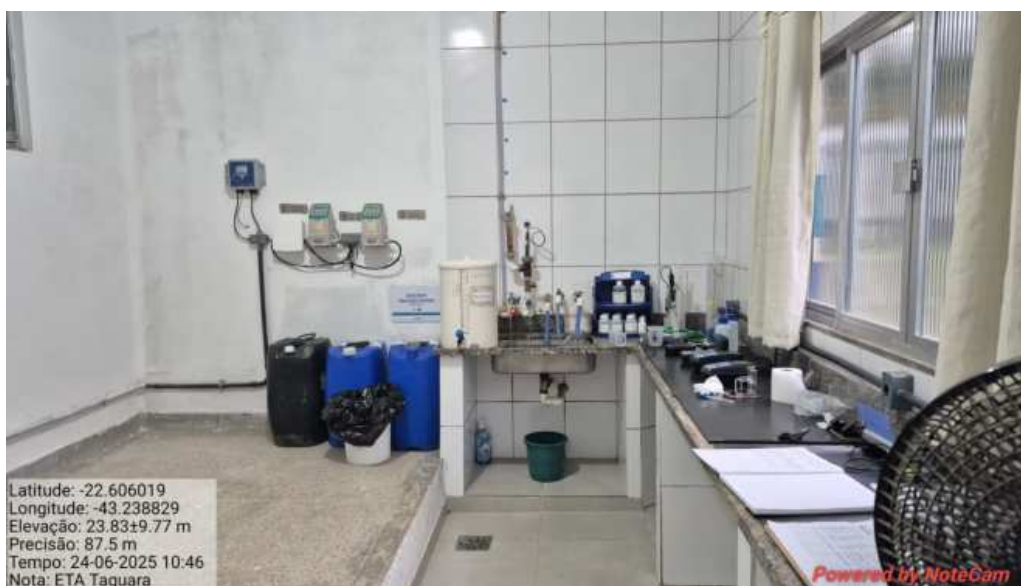
Foto 10. Laboratório da Estação

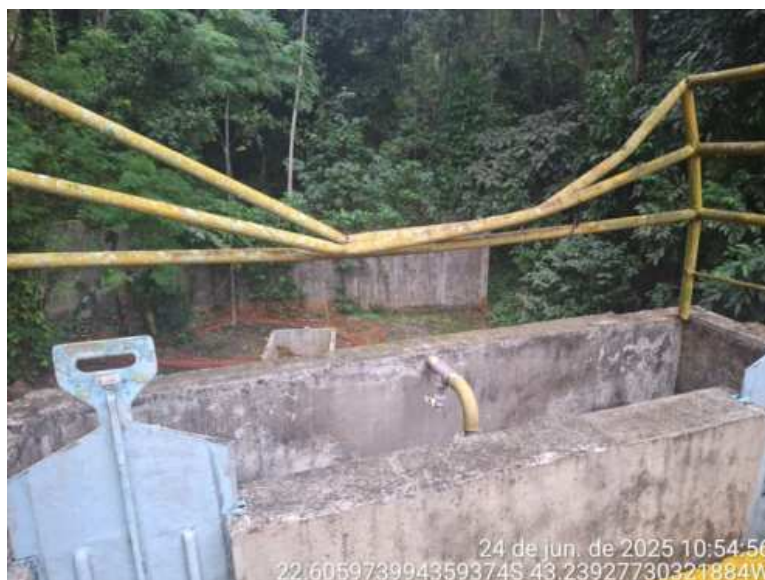
As etapas de floculação, decantação e filtração de ambas unidades (nova e velha) têm fácil acesso, não possuem sinalização para identificar a finalidade, e há trechos de guarda corpo pendente de manutenção e reparo na ETA nova (Foto 11). A limpeza de cada etapa do tratamento é realizada semanalmente na ETA nova. Já na ETA velha, ocorre a cada 15 dias. Em ambas ETAs, os floculadores e o decantadores estão estanques. No decantador da ETA velha, a disposição do lodo é em tanques (Foto 12).

Foto 11. Guarda corpo danificado

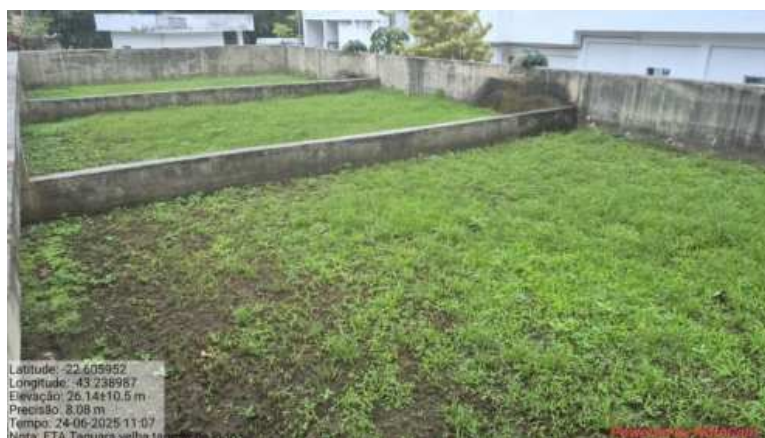
Foto 12. Tanques de lodo

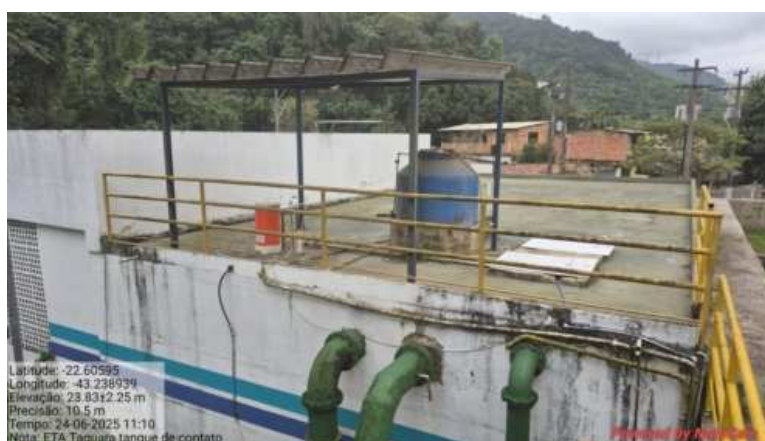
Na etapa de filtração, a lavagem dos quatro filtros, que é pneumática, ocorre 1x ao dia. A água da lavagem tem como destino a drenagem, e não é reutilizada. Após as etapas acima, a água das duas ETAs segue para um tanque de contato no qual é adicionado cloro e flúor (Foto 13). No pós tratamento, a medição de vazão da água tratada ocorre no CCO, de forma automatizada.

Foto 13. Tanque de contato

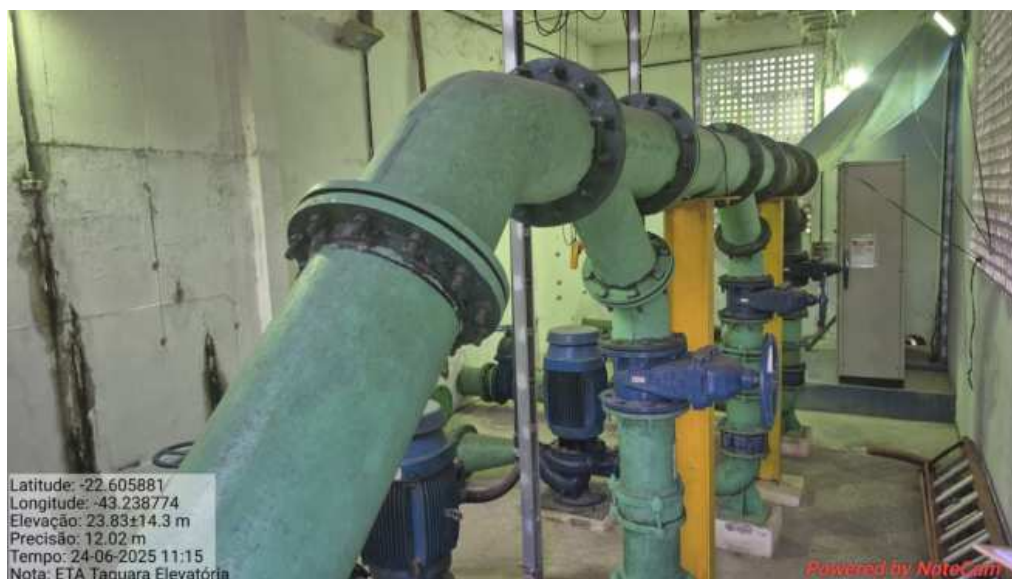
Ao fim do tratamento, três elevatórias de água tratada estão operando, e uma fica de reserva, com envio de

água para o Reservatório Morro da Macumba (Foto 14). Nas dependências da Estação de Tratamento há tomada de caminhão pipa.

Foto 14. Elevatória de água tratada
