## **RELATÓRIO DE FISCALIZAÇÃO AGENERSA/CASAN Nº 153/2025**

| <b>UNIDADE/OBRA FISCALIZADA</b> | Captação Vassouras e ETA Vassouras | | |
| <b>OBJETIVO DA FISCALIZAÇÃO</b> | Verificar SAA de Vassouras | | |
| <b>PERÍODO DE FISCALIZAÇÃO</b> | 02 e 03/07/2025 | | |

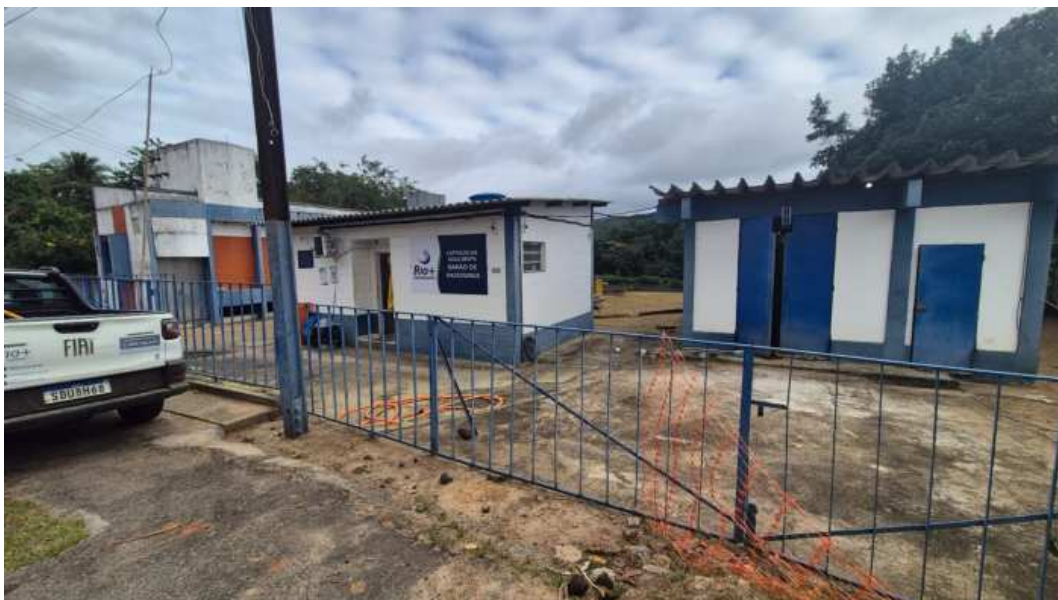
As instalações ficam às margens do Rio Paraíba do Sul , localizada na Rua León Gilson (Coordenada: 22.371438, 43.691715). O local possui identificação da Concessionária assim como acesso restrito por um portão e grades e muro ao redor, já o acesso até a captação é feita por uma escada com proteção. A captação varia de 95 a 120 l/s e é feita por meio de uma tubulação submersa que possui crivos, abaixo do nível do Rio Paraíba do Sul, conectada a dois canais de sedimentação (desarenadores). Esses canais são regularmente limpos de acordo com a necessidade operacional, e são equipados com válvulas de controle que permitem a limpeza sem interromper o funcionamento da estação. Os desarenadores estão protegidos por guarda-corpo ao redor.

Foto 1 - Localização da unidade com identificação

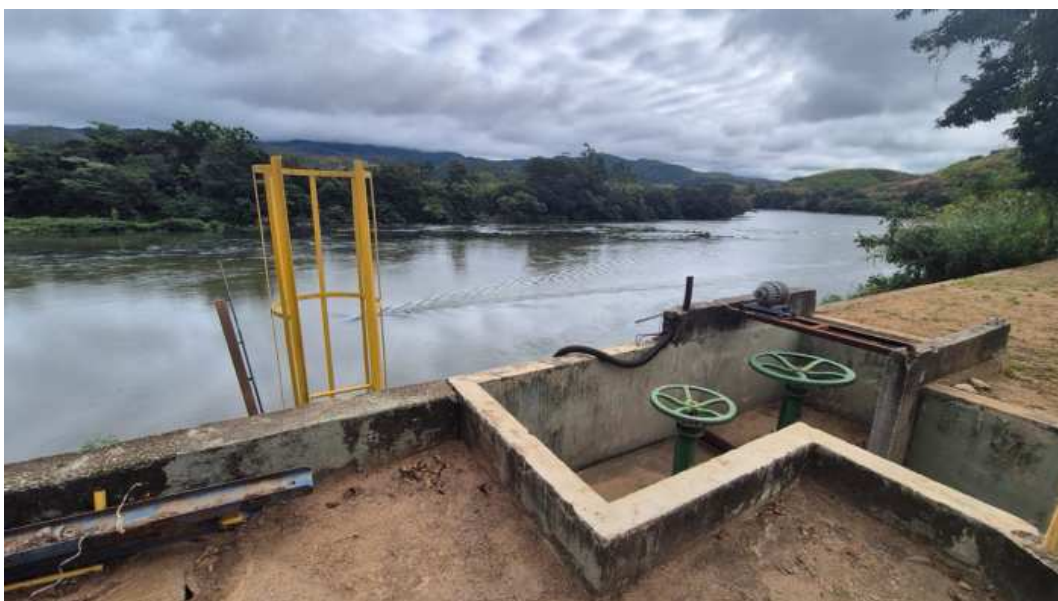
Foto 2 - Captação no Rio Paraíba do Sul

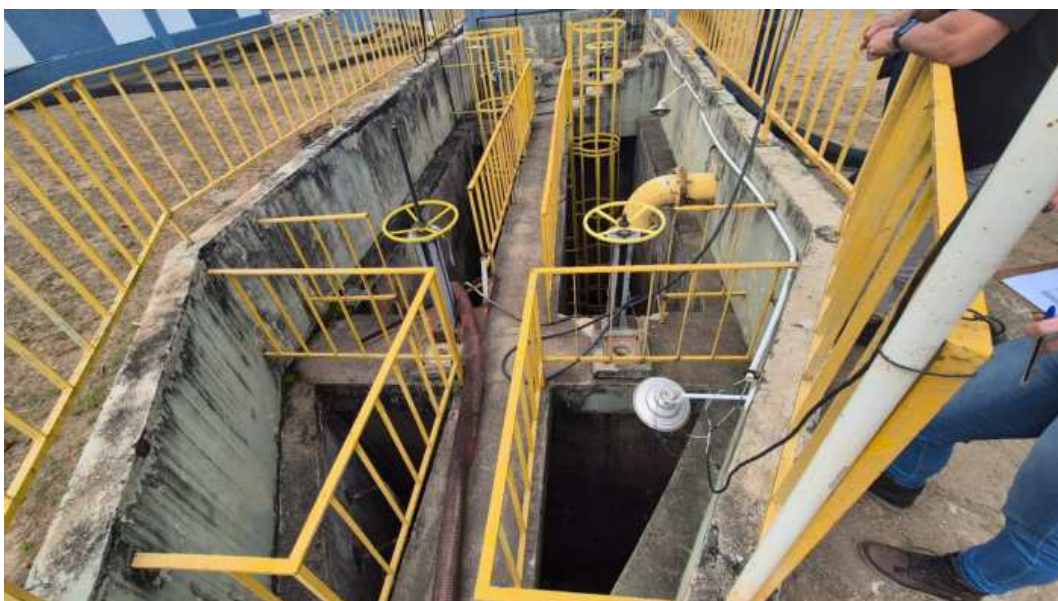
Foto 3 - Desarenadores protegidos com guarda corpo

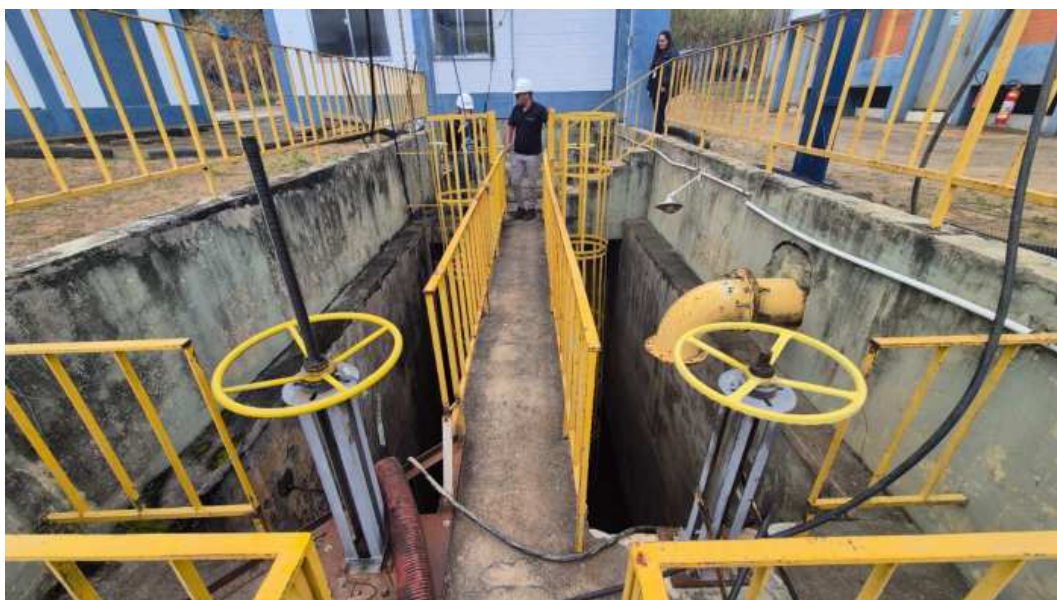
Foto 4 - Escadas de acesso providas de proteção

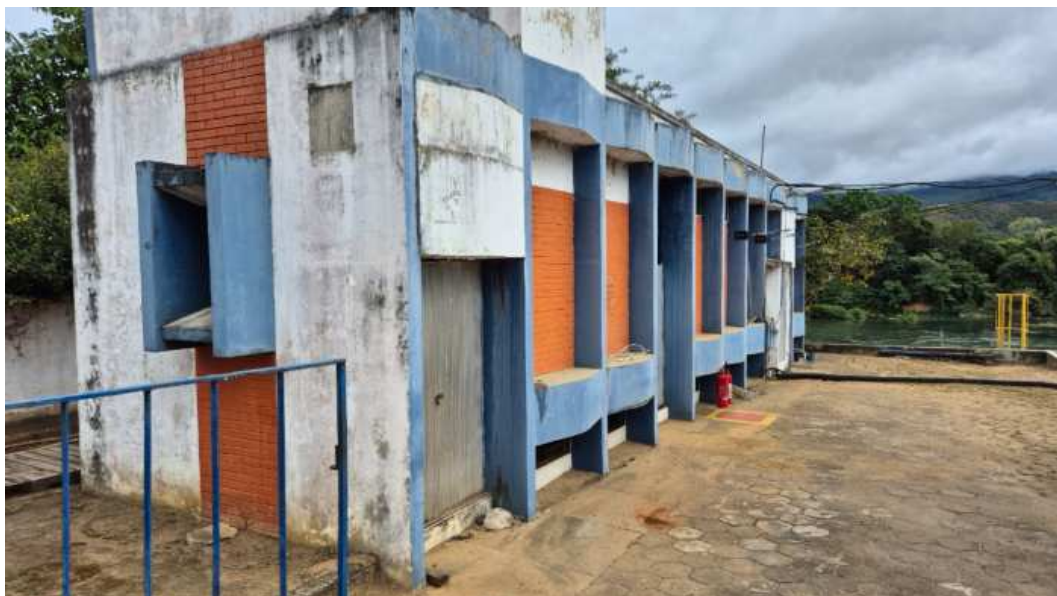
A Estação Elevatória de Água Bruta (EEAB) da Unidade é abastecida por uma subestação elétrica presente no local com transformadores de 225 Kva. Além disso, em conjunto com o sistema elétrico convencional, foi informado que no verão é alugado um gerador de energia para deixar no local, caso ocorra falhas no

fornecimento de energia.

Foto 6 - Subestação elétrica da EEAB

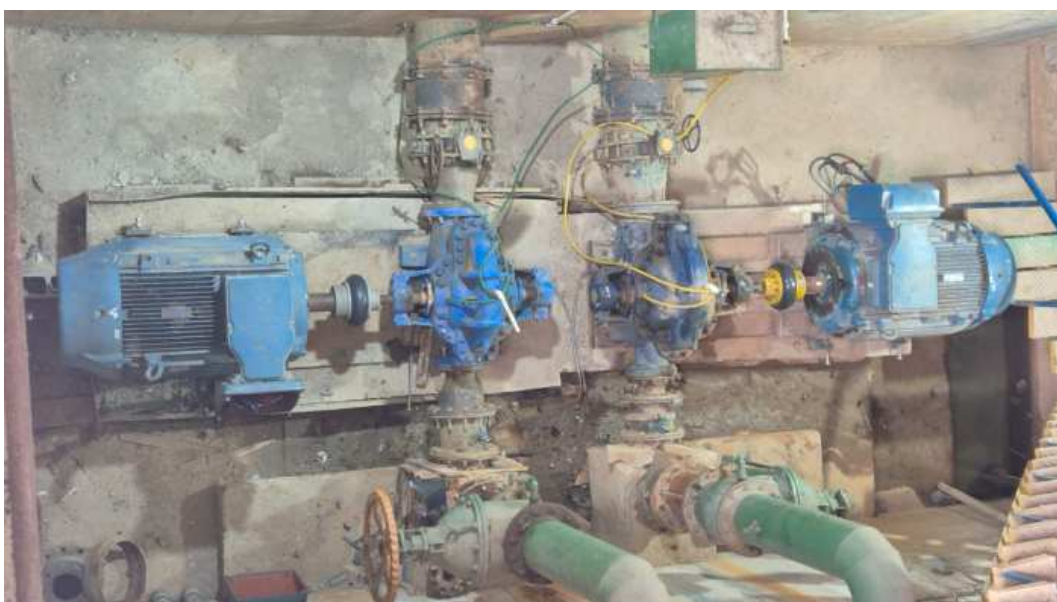
A EEAB é equipada com dois conjuntos motobomba, consistindo em um motor de 300 cv em operação e outro de 250 cv em modo de espera (reserva), ambos controlados por inversores de frequência. Essa configuração permite o controle da vazão conforme necessário, com um intervalo de vazão podendo variar de 80 L/s a 117 L/s em um regime de operação contínuo de 24 horas por dia, sendo a operação automatizada. Foi informado que os operadores da unidade trabalham em regime de escala 12 x 60 horas, porém no momento da fiscalização não havia operador no local. A água bruta é levada até a ETA Barão de Vassouras através de uma adutora de 400 mm de diâmetro.

Foto 7 - Conjuntos motobombas da EEAB

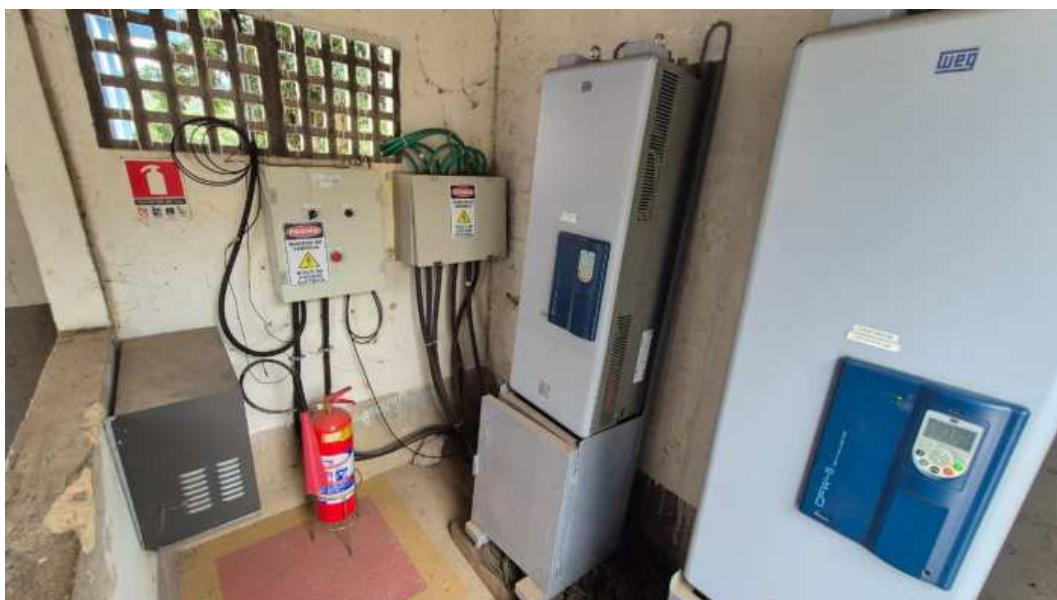
Foto 8 - Quadros de automação com sinalização de risco e inversores de frequência da unidade

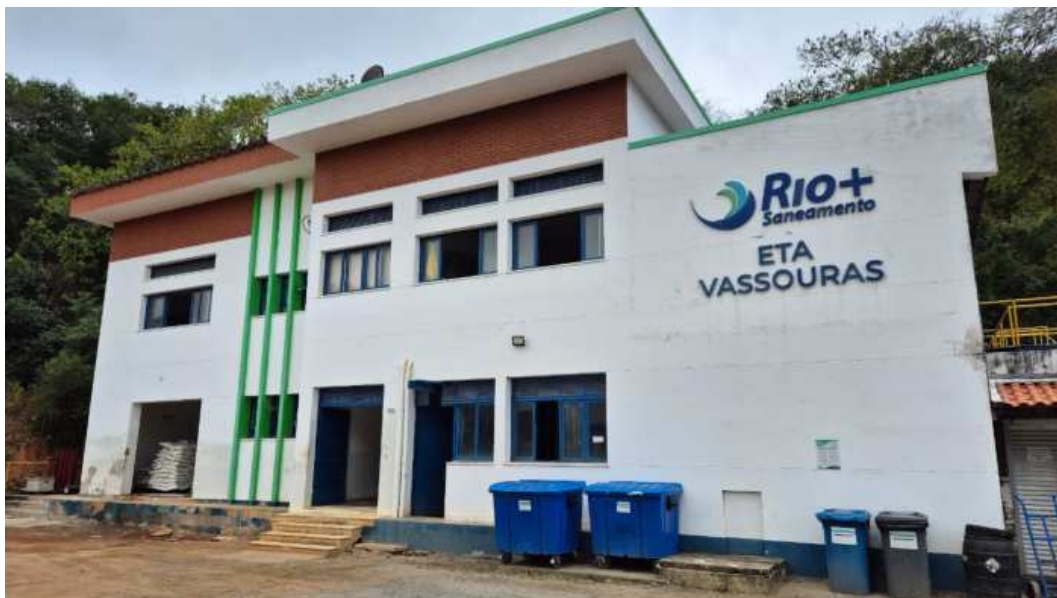
A estação de tratamento de água (ETA) de Vassouras está localizada na rua Ronald Fiúza Manhães, nº 320, Centro, Vassouras. A unidade está identificada e o local é de fácil acesso e próximo ao centro da cidade, sendo seu acesso restrito, cercado por muros baixos e possui empresa de vigilância 24horas.

Foto 9 - Identificação da ETA Vassouras

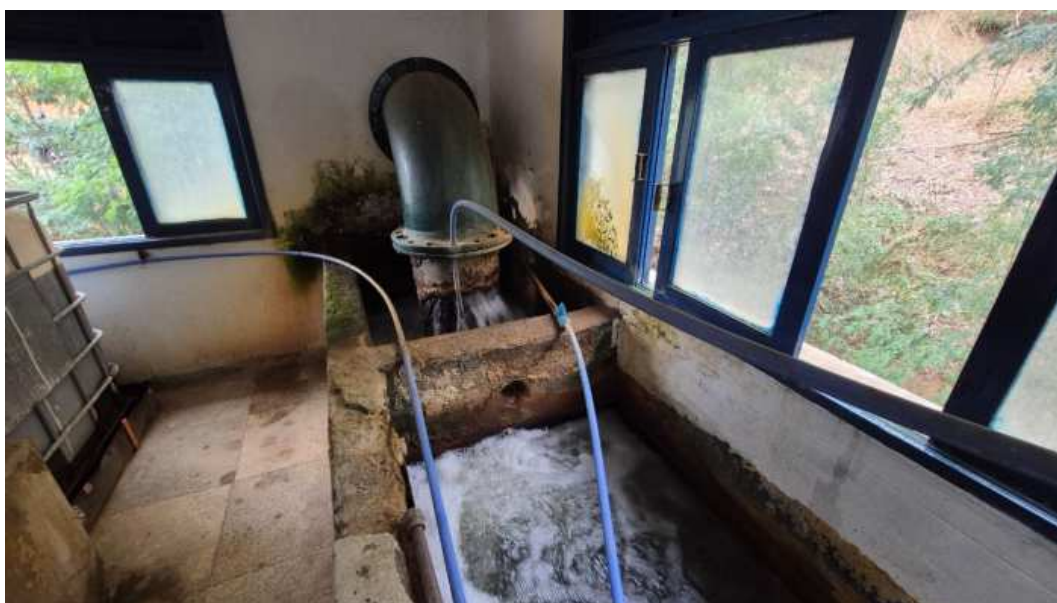
O processo de tratamento contempla as etapas de coagulação, floculação, decantação, filtração e desinfecção. A água bruta chega através da adutora de 400 mm e vazão de aproximadamente 100 l/s e segue para um tanque de tranquilização onde é feita a medição de turbidez (no momento encontrava-se em 3,05 NTU) e a dosagem do coagulante sulfato de alumínio (em torno de 20 a 30 ppm).

Foto 10 – Adutora de água bruta na ETA

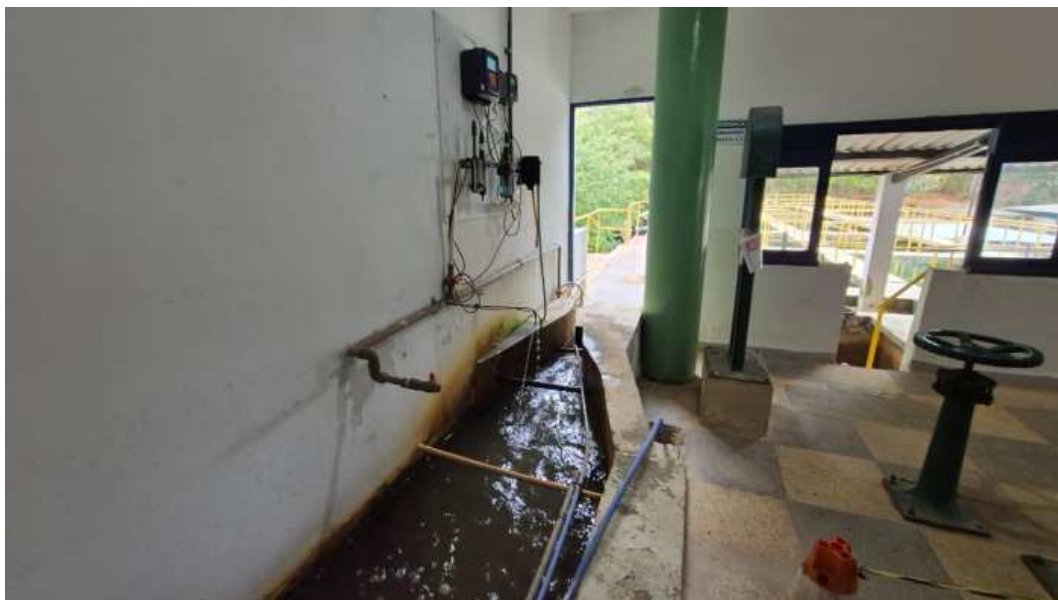
Foto 11 - Tanque de estabilização onde é feita a dosagem de coagulante

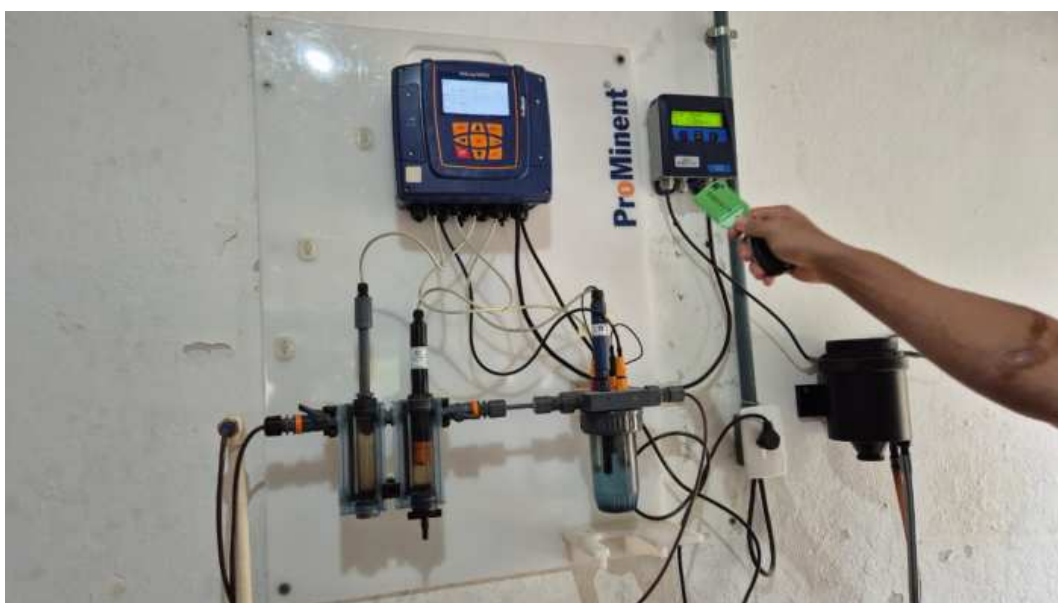
Foto 12 - Equipamentos de medição de turbidez e dosagem

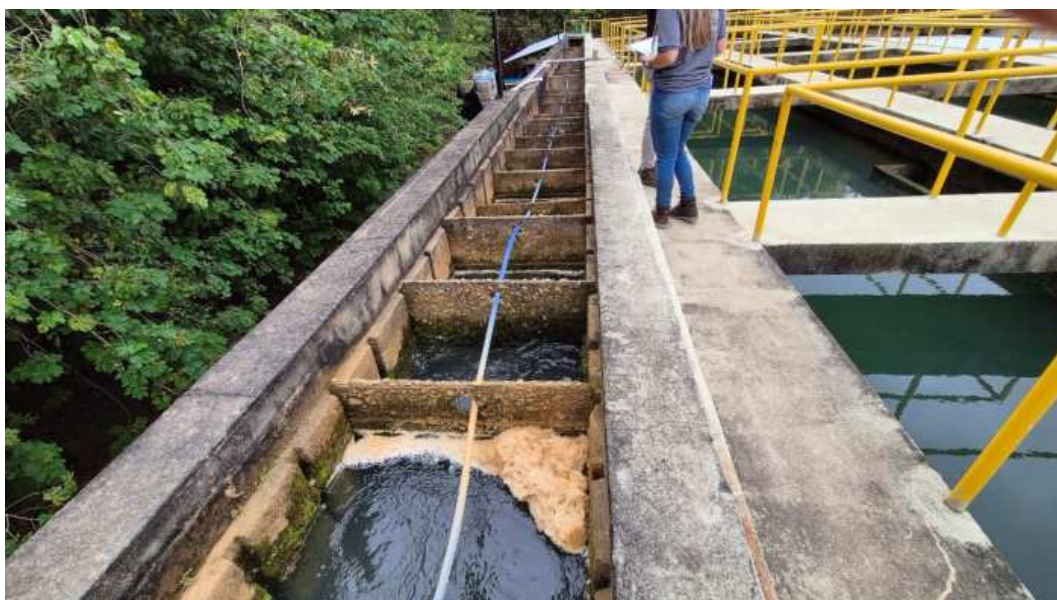
A água segue para o tanque de floculação onde a dosagem segue sendo feita com auxílio de dosador automático. Os floculadores hidráulicos de fluxo horizontais possuem chicanas em concreto. Foi informado que a limpeza é feita bimestralmente, porém notou-se crescimento de vegetação e elevada sujidade no momento da vistoria.

Foto 13 – Floculadores precisando de limpeza

- Providenciar limpeza dos floculadores, decantadores e câmaras de filtração da ETA;
- Providenciar cópia, no local, dos Relatórios de todas as Análises de potabilidade de água da ETA;
- Providenciar gerador elétrico para a ETA.

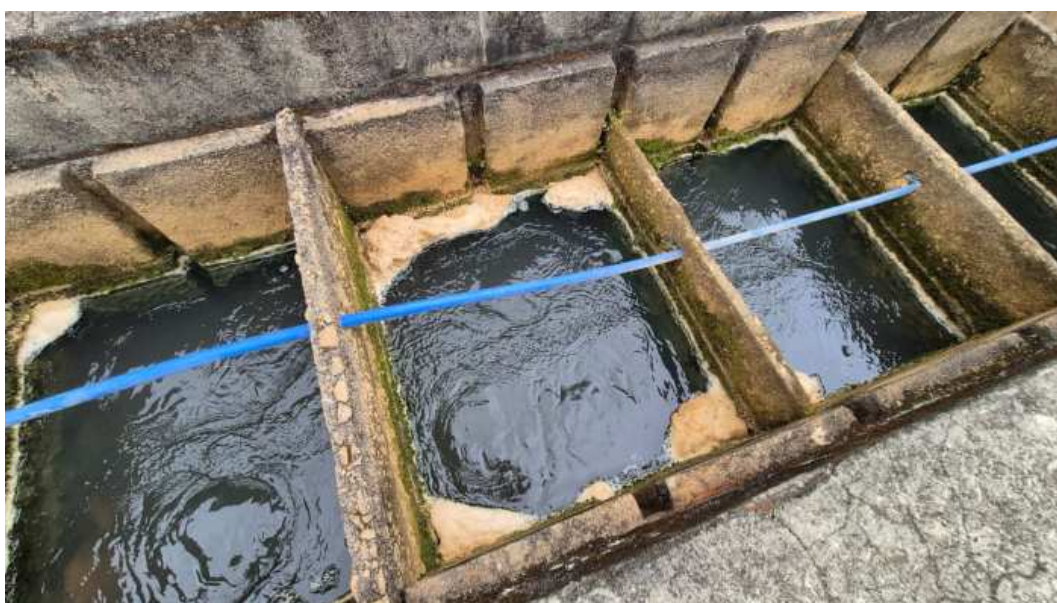
Foto 14 - Crescimento de vegetação observado nos floculadores

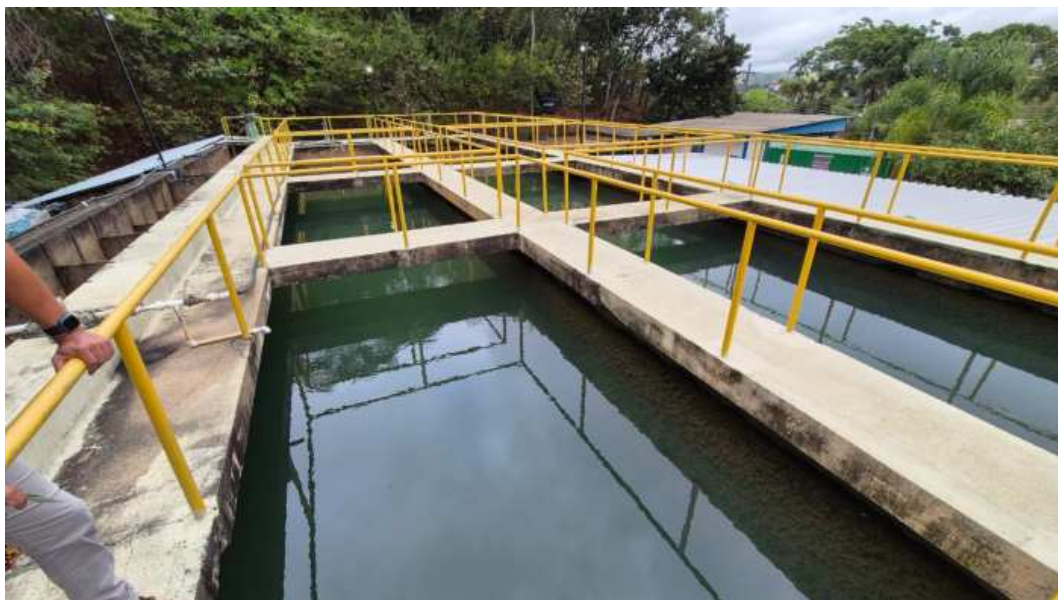
Depois a água segue para os decantadores que consistem em dois tanques retangulares de concreto, protegidos por guarda-corpos. Também foi informado que a limpeza é feita de dois em dois meses.

Foto 15 - Tanques de decantação

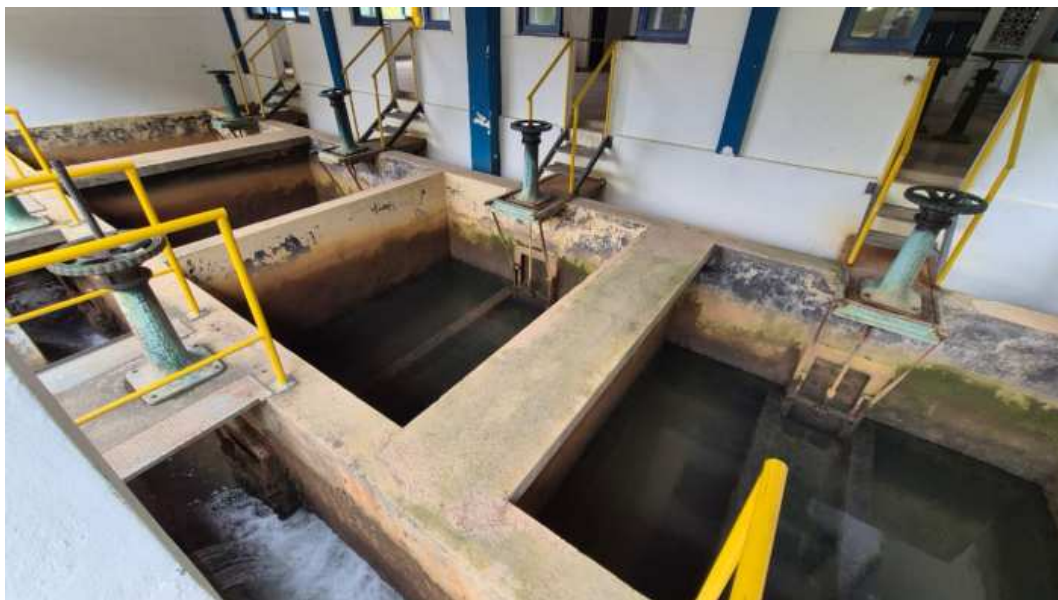
A água segue para o processo de filtração, composto por quatro câmaras filtrantes. Foi informado que a limpeza dos filtros também é feita de 2 em 2 meses.

Foto 16 - Câmaras de filtração

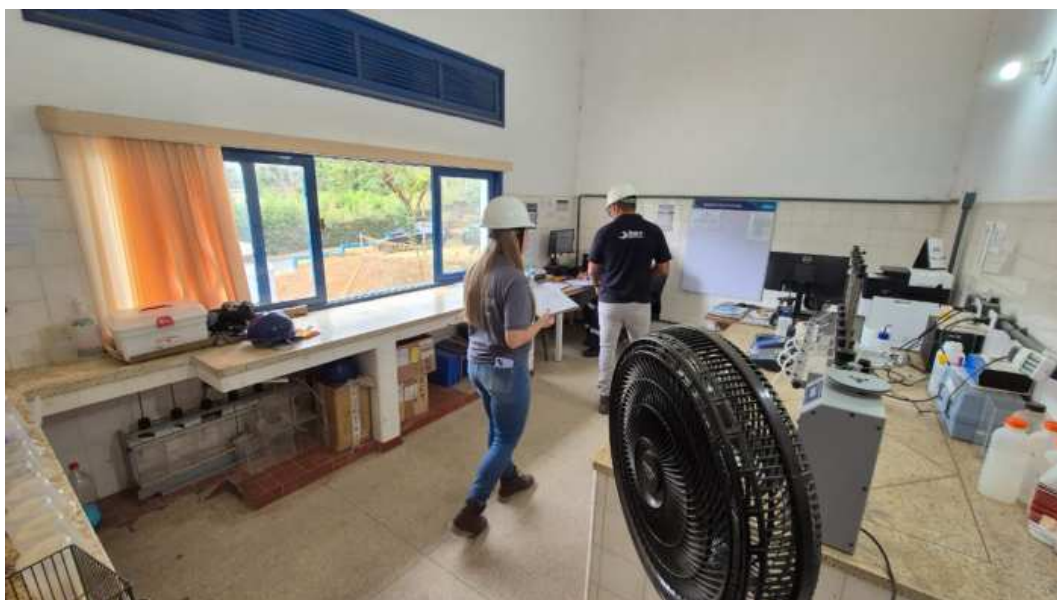
A unidade possui um laboratório para análises operacionais que são feitas de 2 em 2 horas, que consiste em análise de cor, turbidez, pH, cloro e ensaio Jartest. As análises bacteriológicas são feitas por empresa terceirizada e os relatórios com os resultados não se encontravam na unidade. No laboratório também constavam documentos como Linceza de Operação e Outorga.

Foto 17 - Laboratório de análises físico-químicas

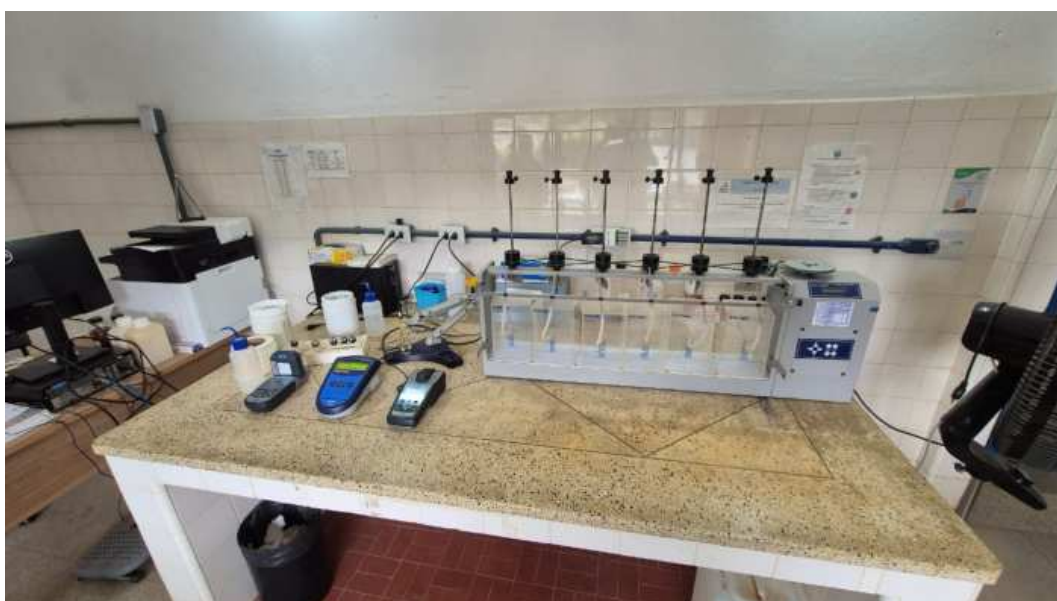
Foto 18 - Equipamentos do laboratório

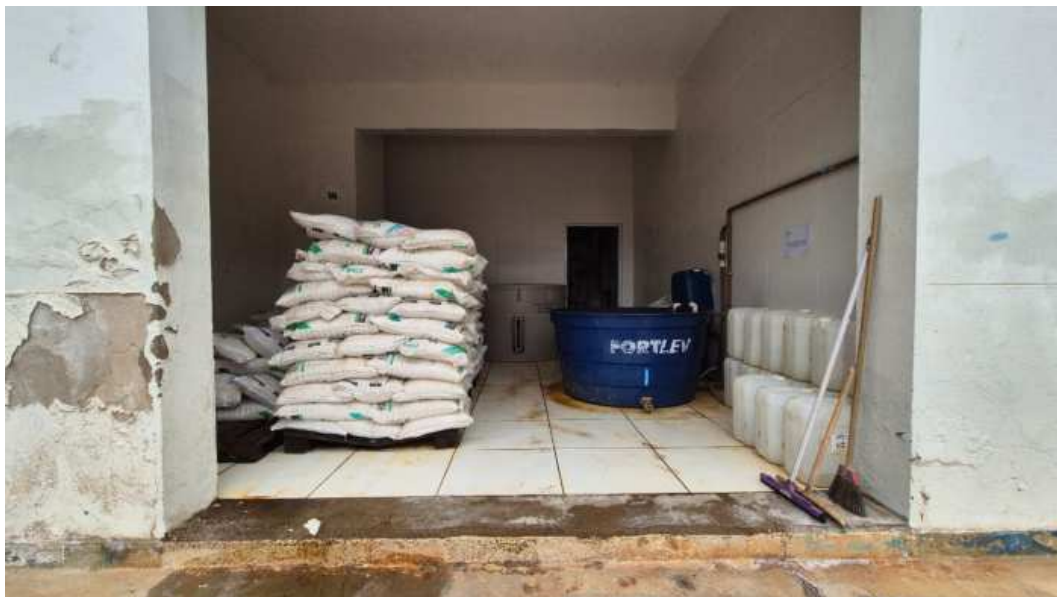
O processo de desinfecção é feito com hipoclorito de sódio com geração própria através de um equipamento. O equipamento encontra-se em uma sala que após a produção é bombeada para tanques de

Foto 20 - Produção do hipoclorito de sódio

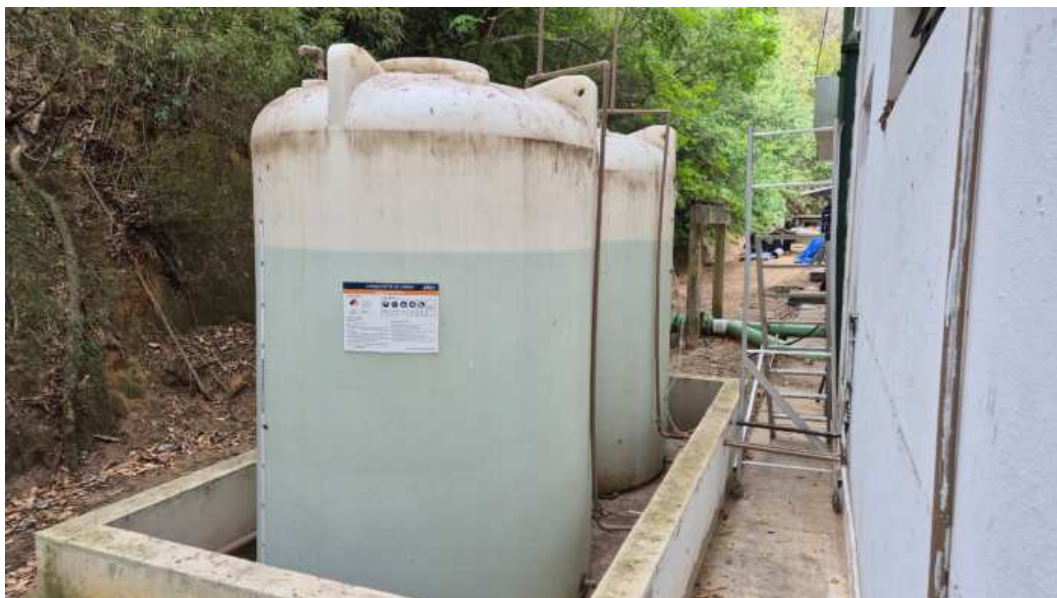
armazenamento com diques de proteção contra vazamentos. A unidade também possui em estoque tricloro, caso ocorra alguma falha na produção de hipoclorito. A ETA não possui gerador de energia elétrica.

Foto 21 - Tanque de armazenamento do Hipoclorito de Sódio

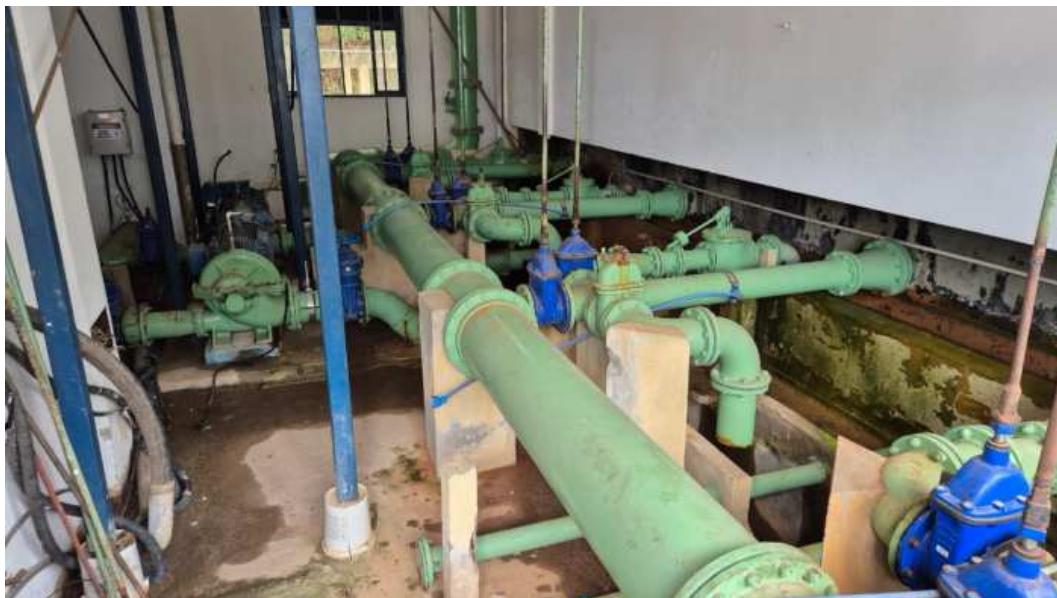
A Estação elevatória de água tratada é composta por dois conjuntos motobomba com 150 CV de potência cada, estando um em operação e o outro sendo reserva, os painéis de automação possuíam sinalização de risco e a unidade também possui inversor de frequência.

Foto 23 - EEAT da unidade

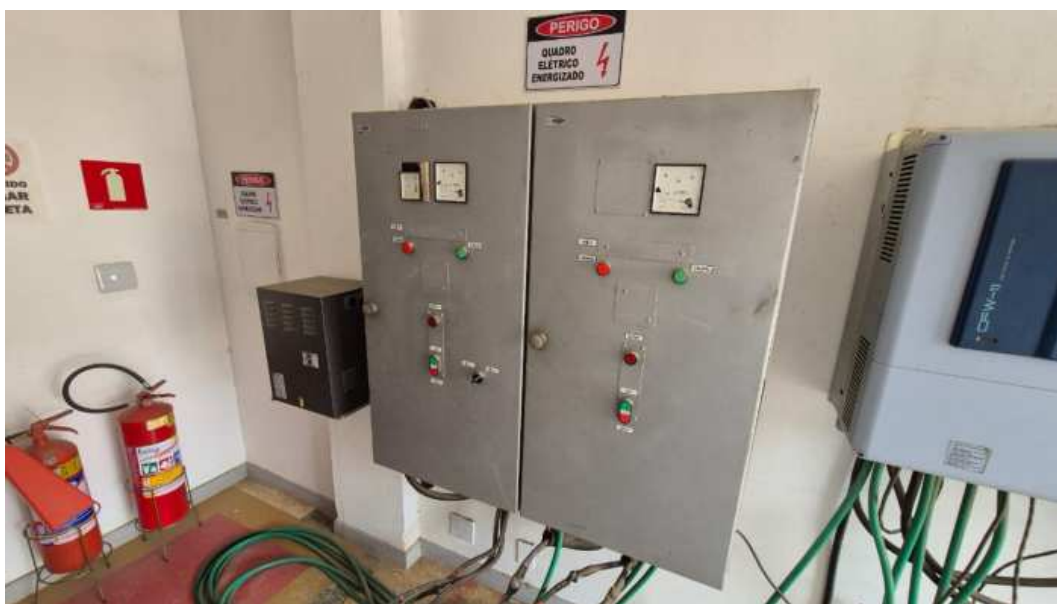
Foto 24 - PAINEL DE AUTOMAÇÃO DOS CONJUNTOS MOTOBOMBAS

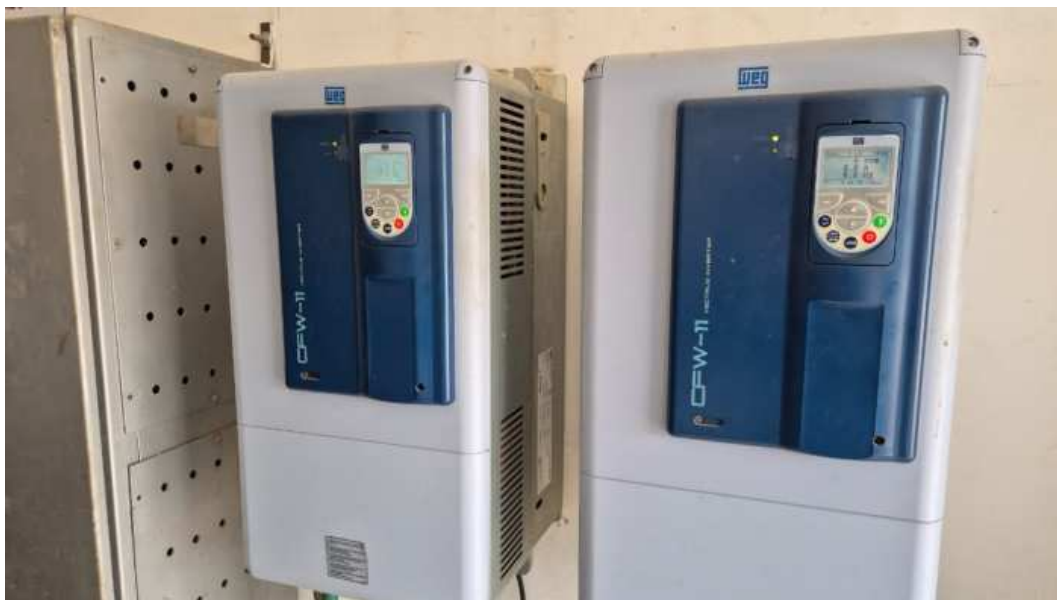
Foto 25- Inversores de frequência
