**RELATÓRIO DE FISCALIZAÇÃO AGENERSA/CASAN Nº 155/2025**

| <b>UNIDADE/OBRA FISCALIZADA</b> | EEAT Campo Limpo<br>EEAT Barreiros<br>EEAT Morro da Vaca<br>EEAT Residência<br>EEAT Imperial<br>EEAT Tambasco<br>EEAT Grecco<br>EEAT Melo Afonso | | |
| <b>OBJETIVO DA FISCALIZAÇÃO</b> | Verificar condições de operação e manutenção | | |

O presente relatório decorre da vistoria técnica realizada na data de 02 e 03/07/2025, município de Vassouras, interior do Rio de Janeiro, em função de verificar as condições operacionais do Sistema de Abastecimento de Água do município. O sistema é composto pela Captação Superficial, ETA, Reservatório e EEAT's (estações elevatórias de água tratada).

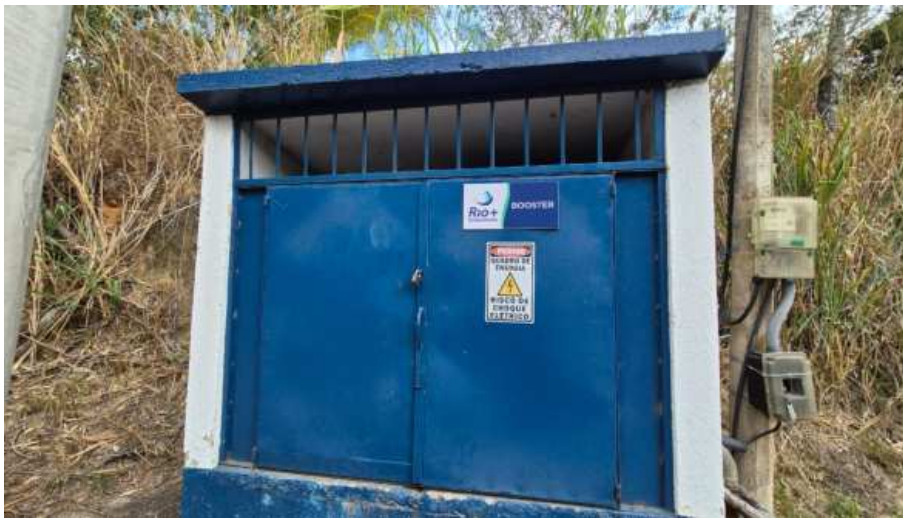
A EEAT está localizada na Rua Constantino Pacheco, nº 2, possui identificação da concessionária, possui abrigo de alvenaria com portão de aço com cadeado e um conjunto motobomba do tipo centrífuga de 10 CV com vazão de 16 m³/h que estava operante no momento da vistoria e foi informado que o horário de funcionamento é de 5 às 21:00 horas. Possui válvula de retenção. A pressão de recalque no momento da vistoria era de 123 mca.

Foto 1 – Abrigo da EEAT com identificação

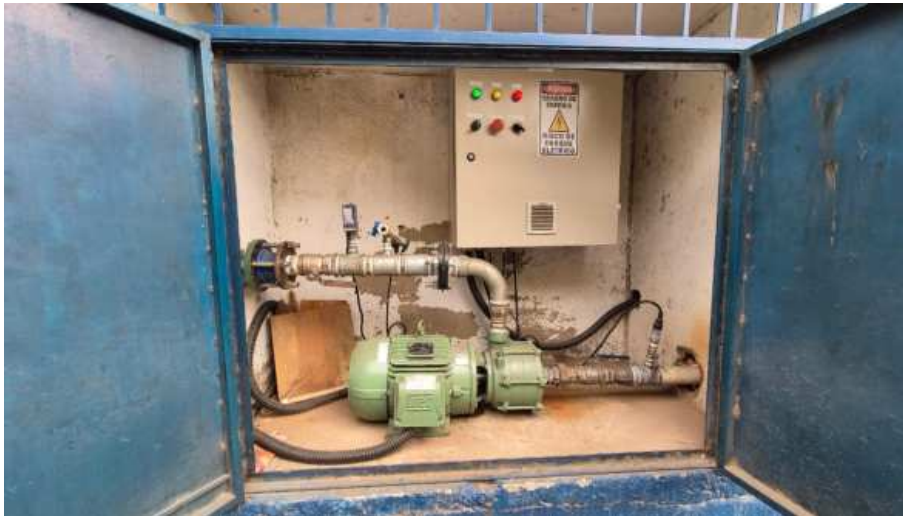
Não foram observados sinais de vazamento.

Foto 2 - Visualização do interior do abrigo

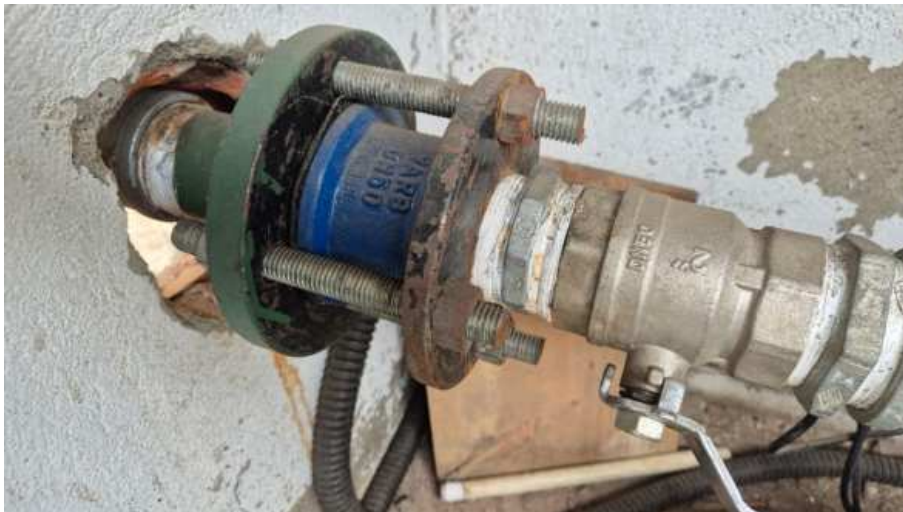
Foto 3 – Válvula de retenção

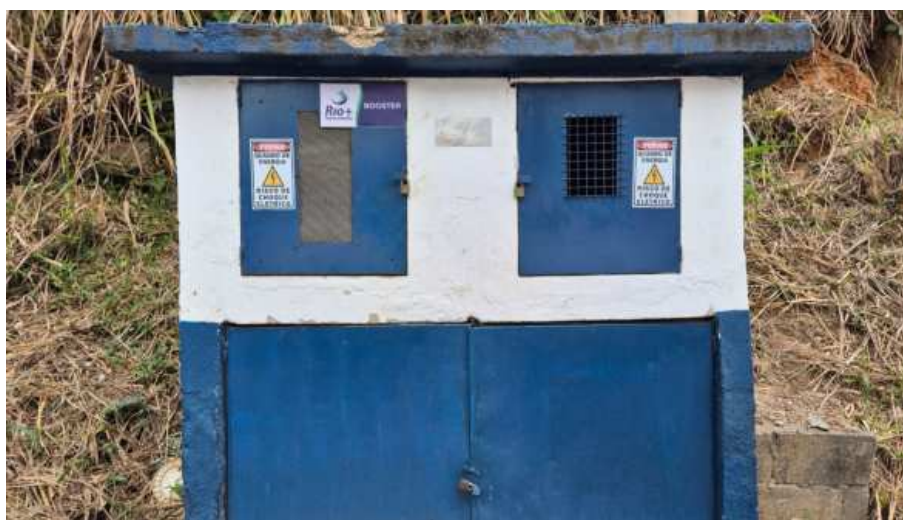
A EEAT está localizada na Rua Antenor Caravana, nº 363, possui identificação da concessionária , possui abrigo de alvenaria com portão de aço com cadeado e um conjunto motobomba do tipo centrífuga de 12,5 CV mas não estava operante no momento da vistoria e foi informado que o horário de funcionamento é de 3:00 às 10:00 horas. Possui válvula de retenção. Foi informado que a EEAT trabalha com pressões de sucção e recalque, respectivamente, de 94 e 125 mca.

Foto 5 – Abrigo da EEAT com identificação

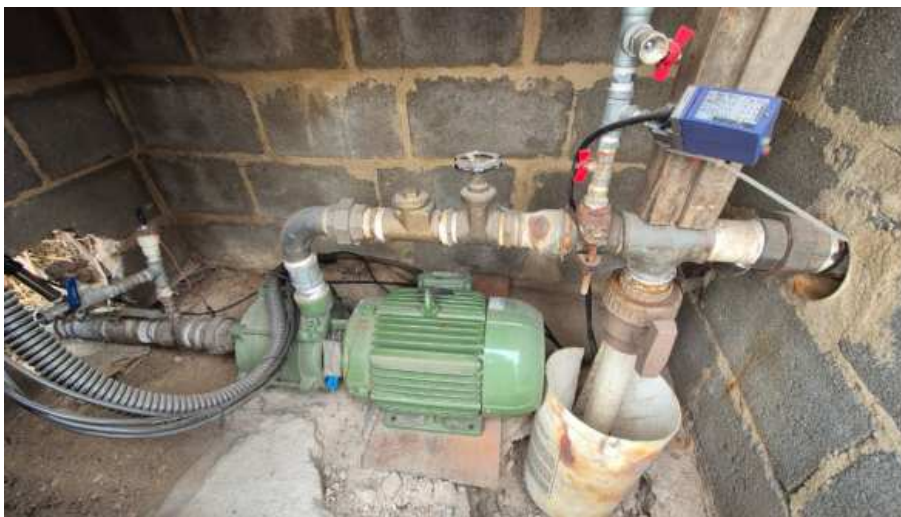
Não foram observados sinais de vazamento.

Foto 6 - Visualização do interior do abrigo

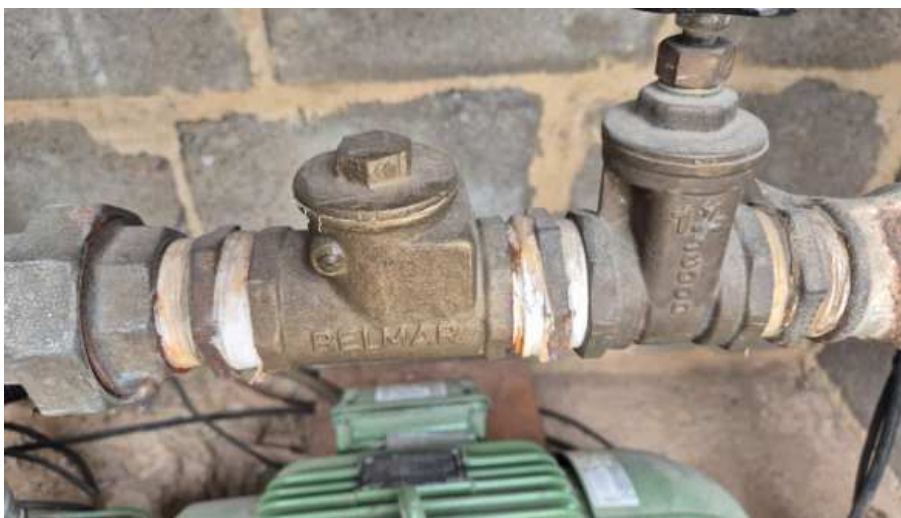
Foto 7 – Válvula de retenção

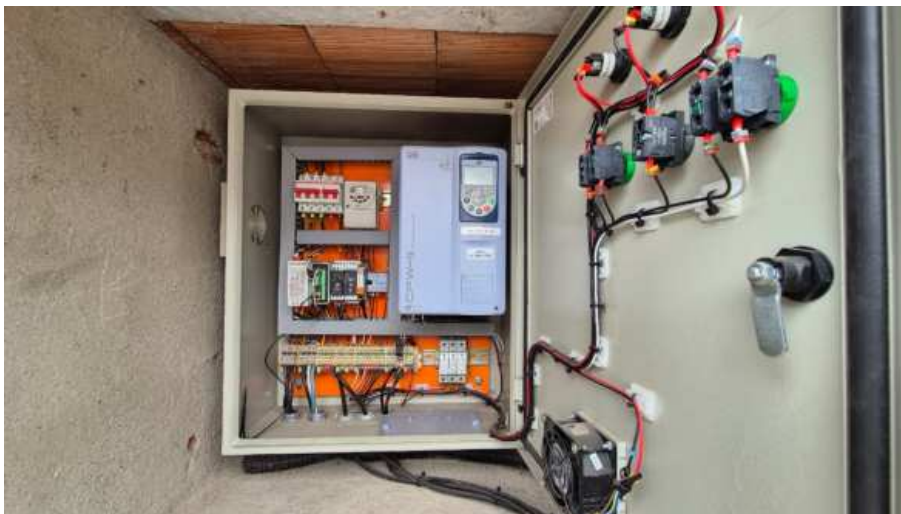
A unidade é operada de forma automatizada, possui inversor de frequência e possui sinalização de risco de choque elétrico em ambos os painéis. Os equipamentos elétricos estavam em bom estado de conservação.

Foto 8 – Interior do painel de automação e visualização do inversor de frequência

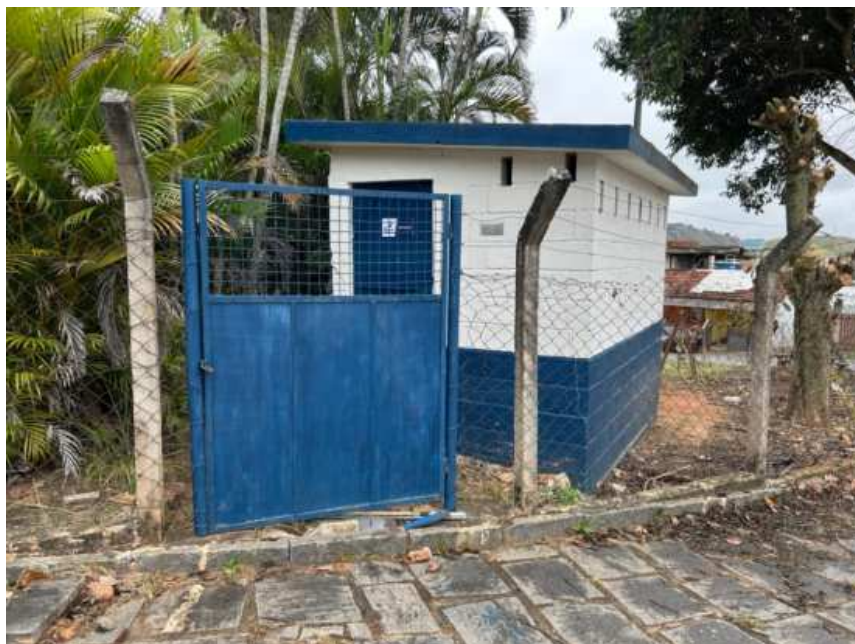
A EEAT está localizada na Rua do Bingue, nº 51, possui identificação da concessionária, possui abrigo de alvenaria com portão de aço com cadeado e um conjunto motobomba do tipo centrífuga de 20 CV com vazão de 22 m³/h que estava operante no momento da vistoria e foi informado que o horário de

Foto 9 – Abrigo da EEAT com identificação

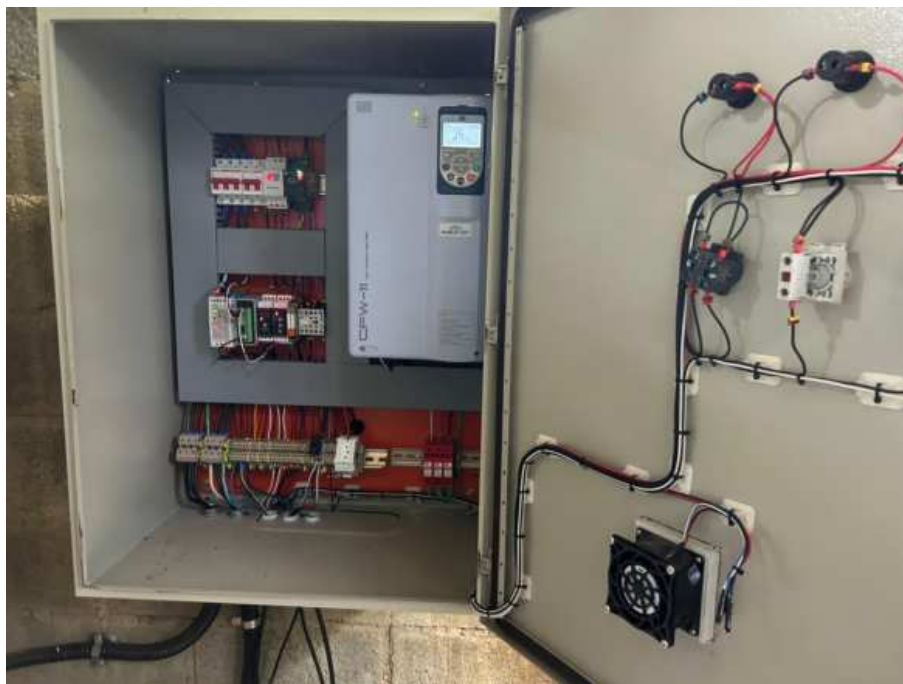
A unidade é operada de forma automatizada, possui inversor de frequência e possui sinalização de risco de choque elétrico. Os equipamentos elétricos estavam em bom estado de conservação.

Foto 11 – Interior do painel de automação e visualização do inversor de frequência

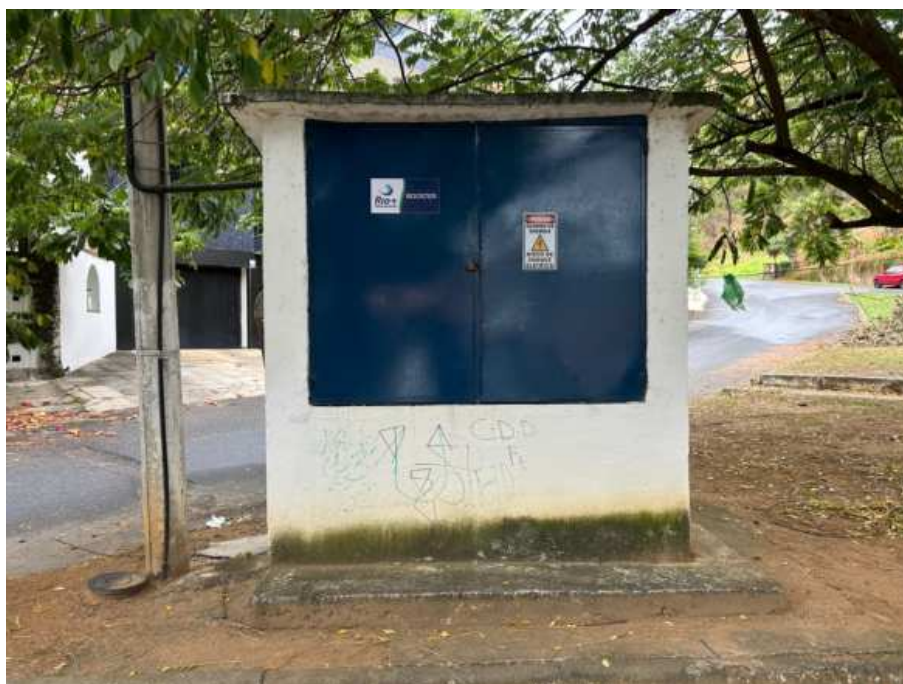
A EEAT está localizada na Praça Manoel Melo Afonso, 59, possui identificação da concessionária, possui abrigo de alvenaria com portão de aço com cadeado e um conjunto motobomba do tipo centrífuga de 2 CV com vazão de 0,5 l/s que estava operante no momento da vistoria e foi informado que o horário de funcionamento é de 6:00 às 12:00 horas. Possui válvula de retenção. A pressão de sucção e recalque no momento da vistoria era, respectivamente, de 20 e 65 mca.

Foto 12 – Abrigo da EEAT com identificação

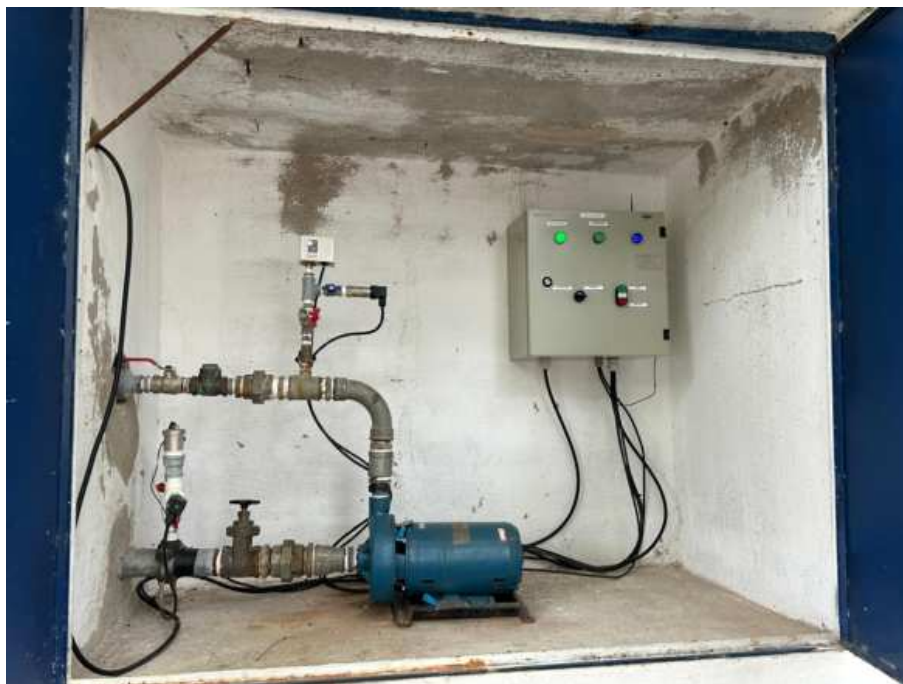
Não foram observados sinais de vazamento.

Foto 13 - Visualização do interior do abrigo

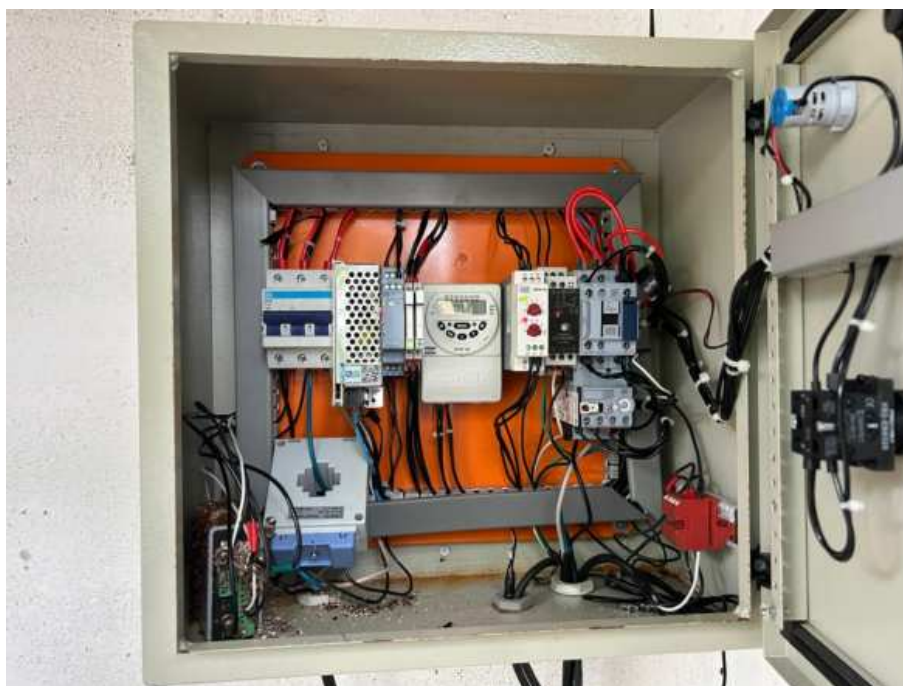
A unidade é operada de forma automatizada, não possui inversor de frequência e possui sinalização de risco de choque elétrico. Os equipamentos elétricos estavam em bom estado de conservação.

Foto 14 – Interior do painel de automação

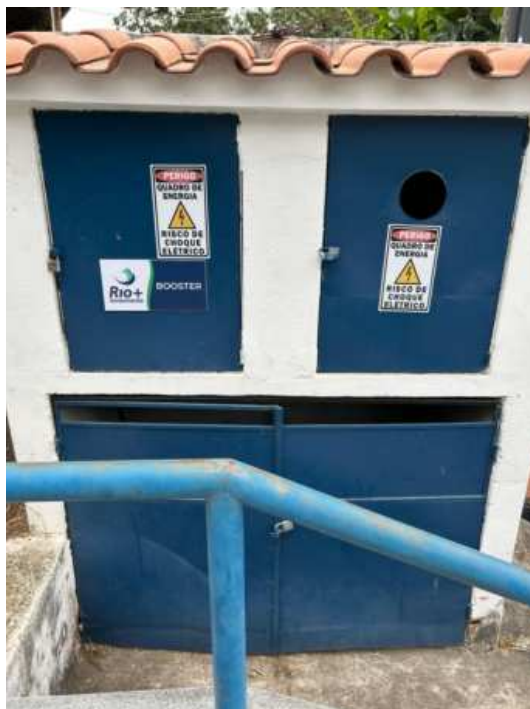
A EEAT está localizada na Av. Exp. Oswaldo Almeida Ramos, 1902, possui identificação da concessionária, possui abrigo de alvenaria com portão de aço com cadeado e um conjunto motobomba do tipo centrífuga de 5 CV que estava operante no momento da vistoria e foi informado que o horário de funcionamento é de 7:00 às 20:00 horas. Possui válvula de retenção. A pressão de sucção e recalque no momento da vistoria era, respectivamente, de 44 e 79 mca.

Foto 15 – Abrigo da EEAT com identificação

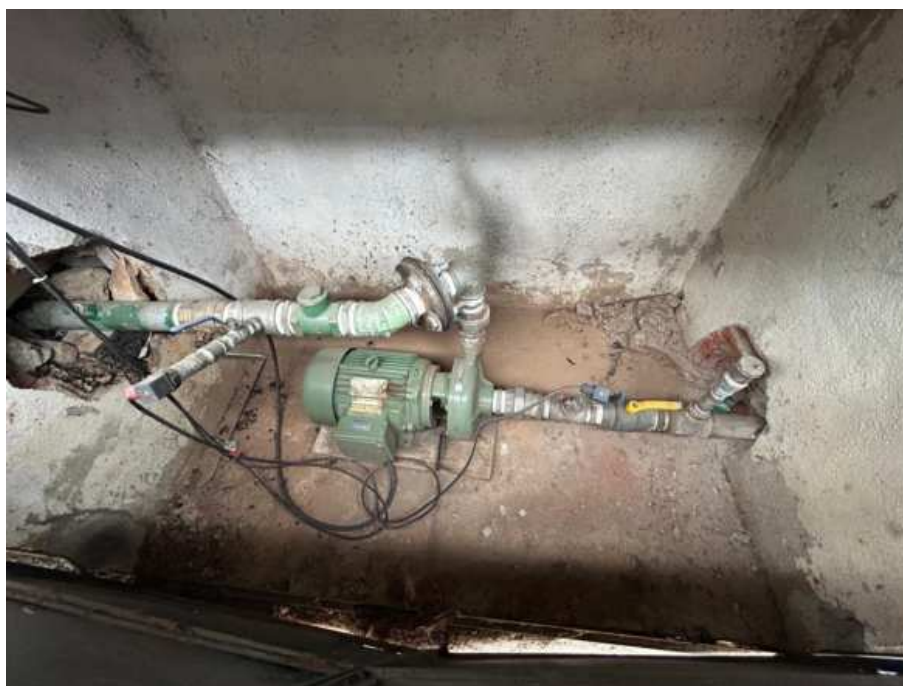
Não foram observados sinais de vazamento.

Foto 16 - Visualização do interior do abrigo

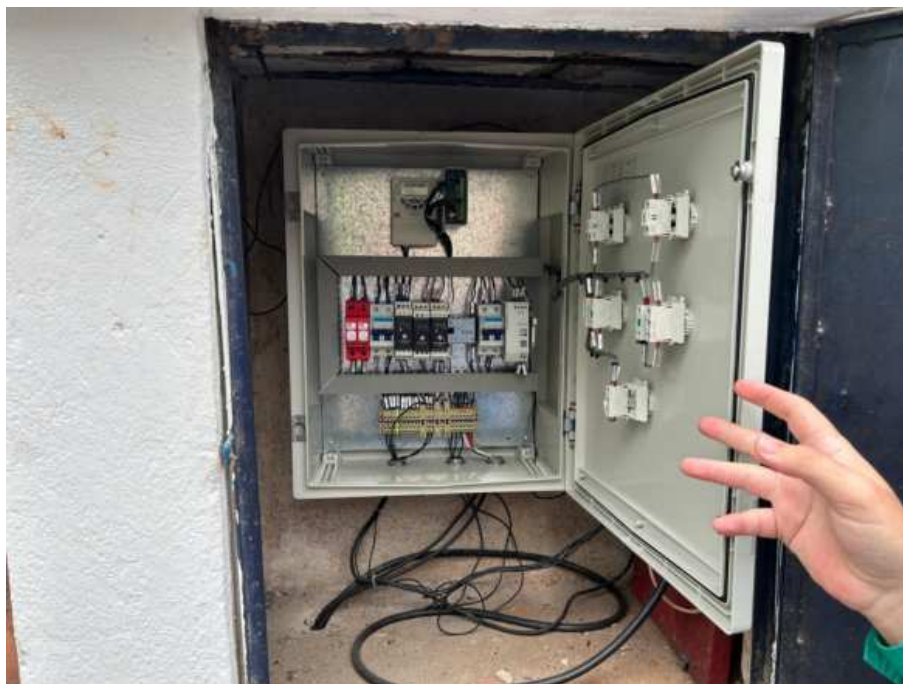
A unidade é operada de forma automatizada, não possui inversor de frequência e possui sinalização de risco de choque elétrico. Os equipamentos elétricos estavam em bom estado de conservação.

Foto 17 – Interior do painel de automação

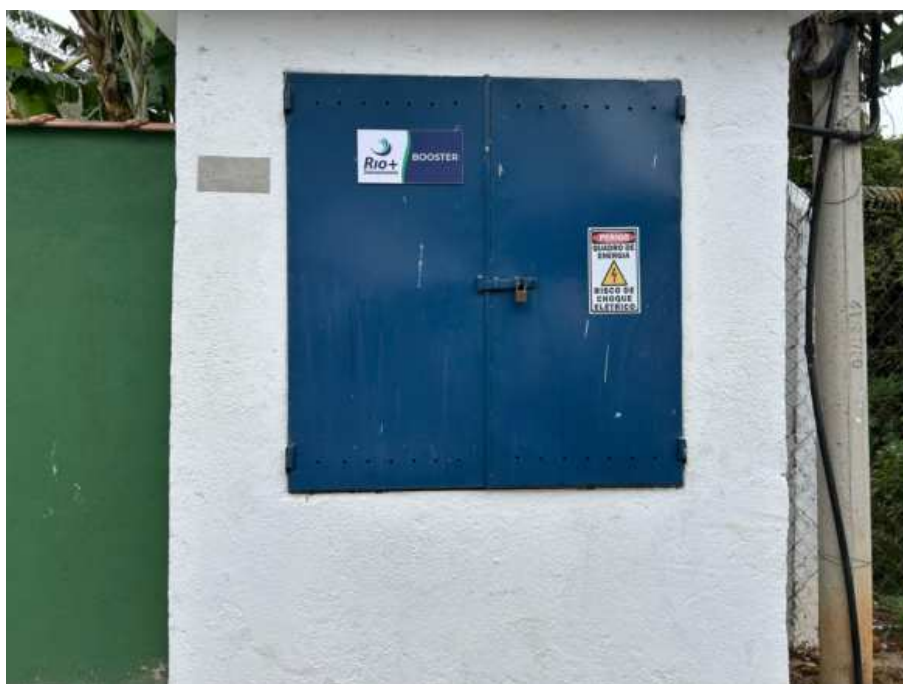
A EEAT está localizada na Av. Exp. Oswaldo Almeida Ramos, 2044, possui identificação da concessionária, possui abrigo de alvenaria com portão de aço com cadeado e um conjunto motobomba do tipo centrífuga de 7,5 CV com vazão de 12,6 m³/h que estava operante no momento da vistoria e foi informado que o horário de funcionamento é de 5:00 às 10:00 horas. Possui válvula de retenção. A pressão de sucção e recalque no momento da vistoria era, respectivamente, de 39 e 105 mca.

Foto 18 – Abrigo da EEAT com identificação

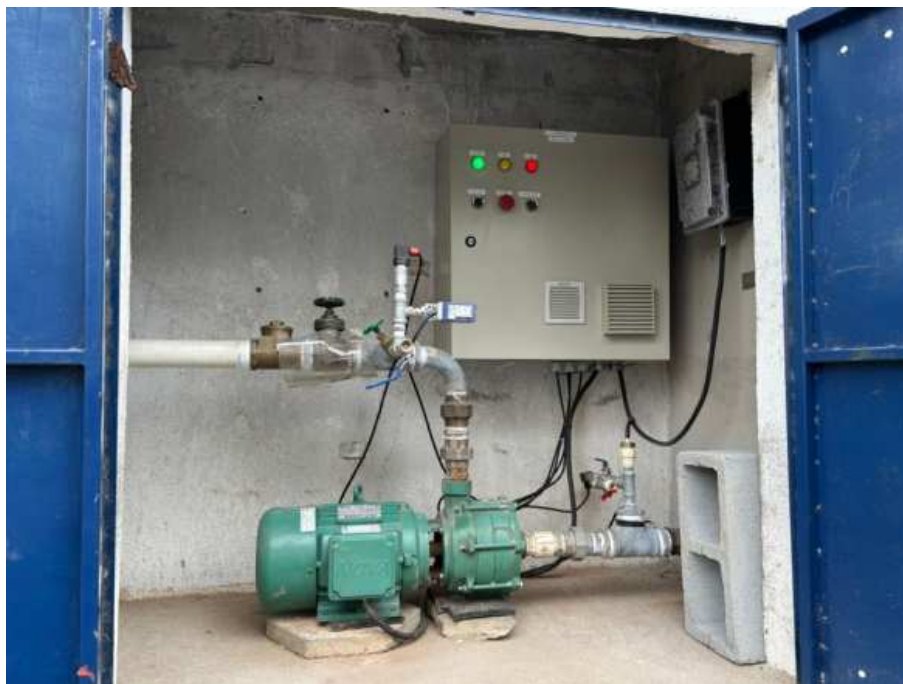
Não foram observados sinais de vazamento.

Foto 19 - Visualização do interior do abrigo

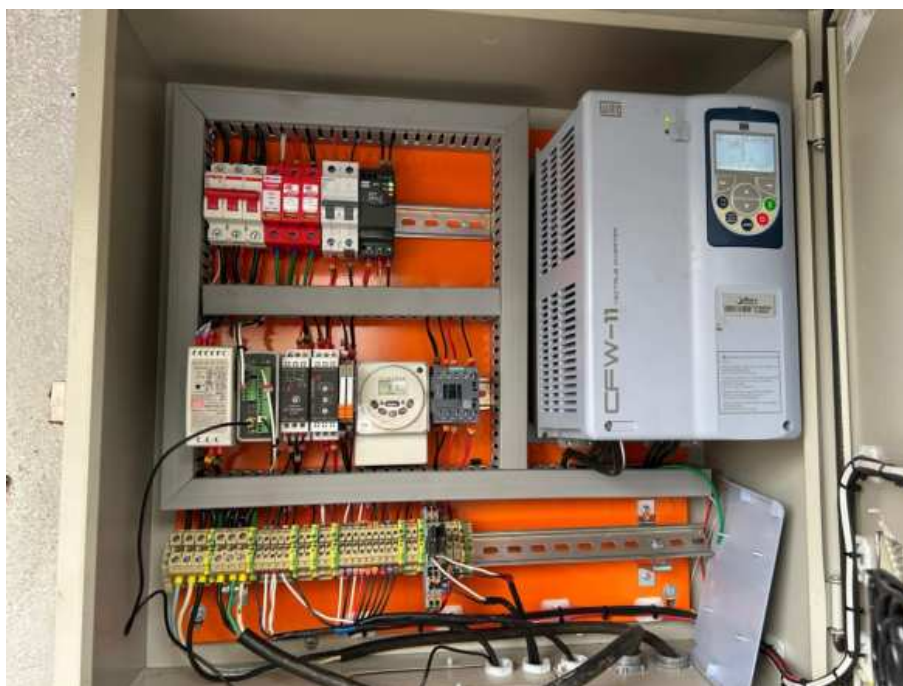
A unidade é operada de forma automatizada, possui inversor de frequência e possui sinalização de risco de choque elétrico. Os equipamentos elétricos estavam em bom estado de conservação.

Foto 20 – Interior do painel de automação e visualização do inversor de frequência

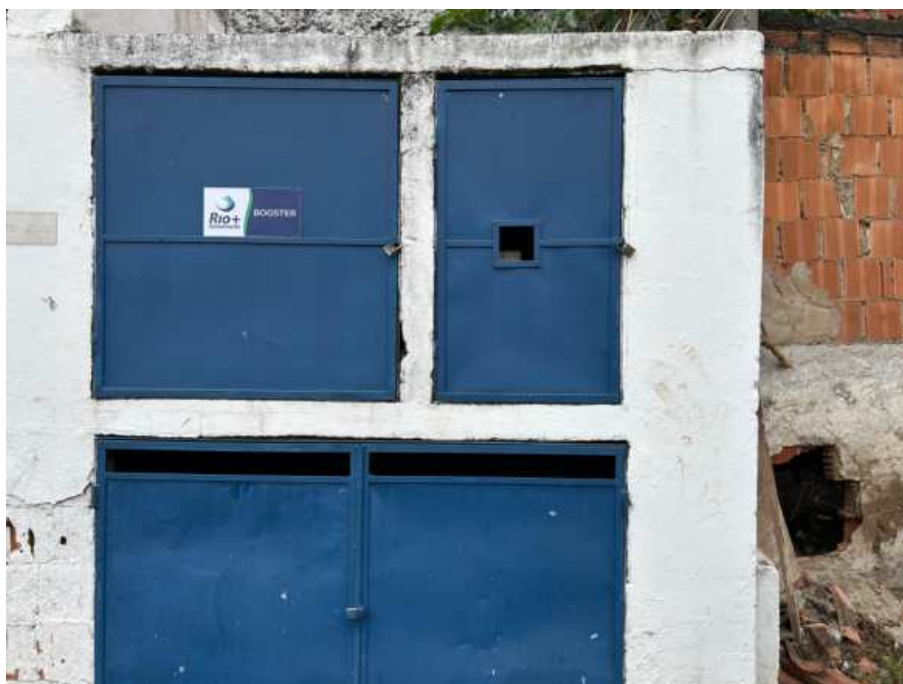
A EEAT está localizada na Rua Elisa Barbosa, 265, possui identificação da concessionária, possui abrigo de alvenaria com portão de aço com cadeado e um conjunto motobomba do tipo centrífuga de 5 CV que estava operante no momento da vistoria e foi informado que o horário de funcionamento é de 5:00 às 17:00 horas. Possui válvula de retenção. A pressão de sucção e recalque no momento da vistoria era, respectivamente, de 35 e 86,5 mca.

Foto 21 – Abrigo da EEAT com identificação

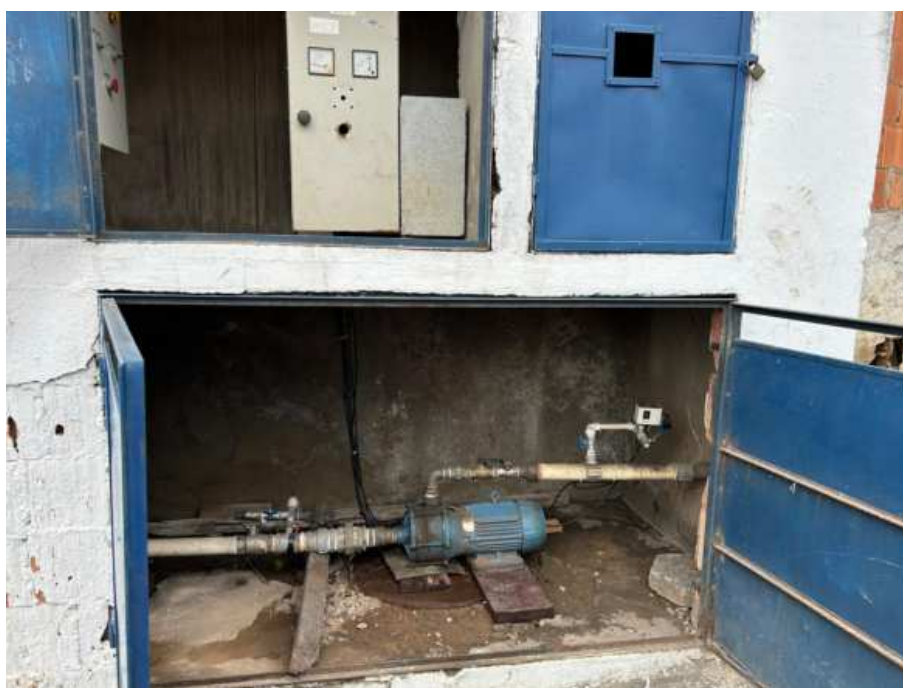
Foto 22 - Visualização do interior do abrigo

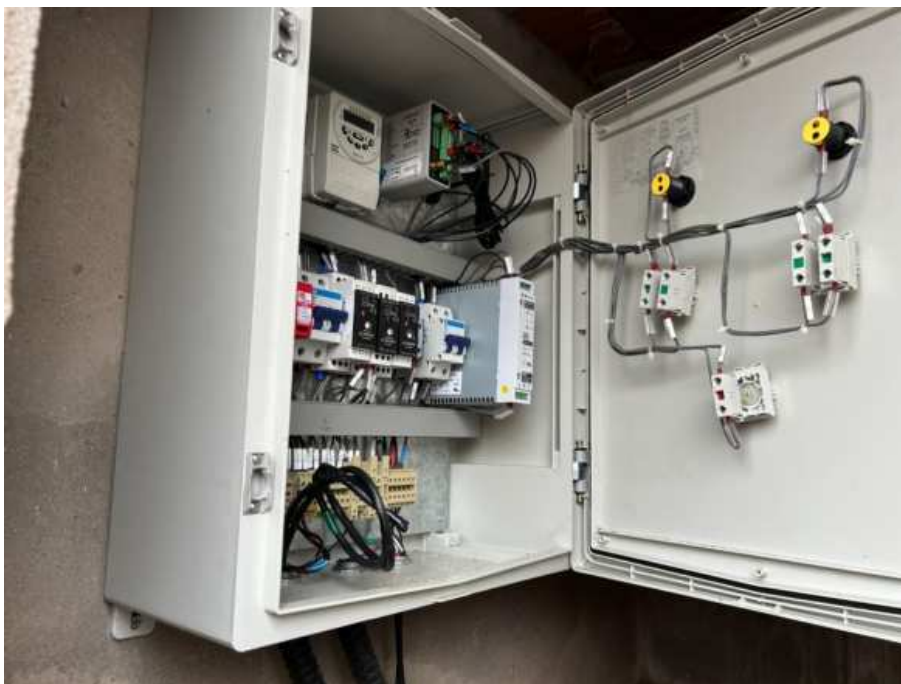
A unidade é operada de forma automatizada, não possui inversor de frequência e possui sinalização de risco de choque elétrico. Os equipamentos elétricos estavam em bom estado de conservação.

Foto 23 – Interior do painel de automação

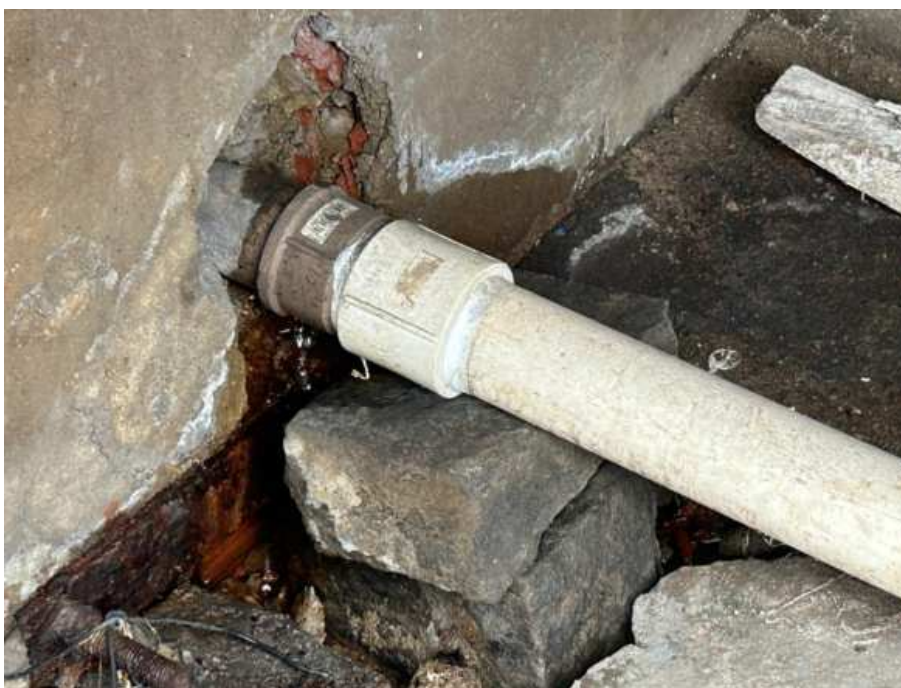
Foram observados sinais de dois pequenos vazamentos em dois pontos.

Foto 24 – Identificação de vazamento em conexão

- Providenciar o reparo dos vazamentos observados na EEAT Tambasco.

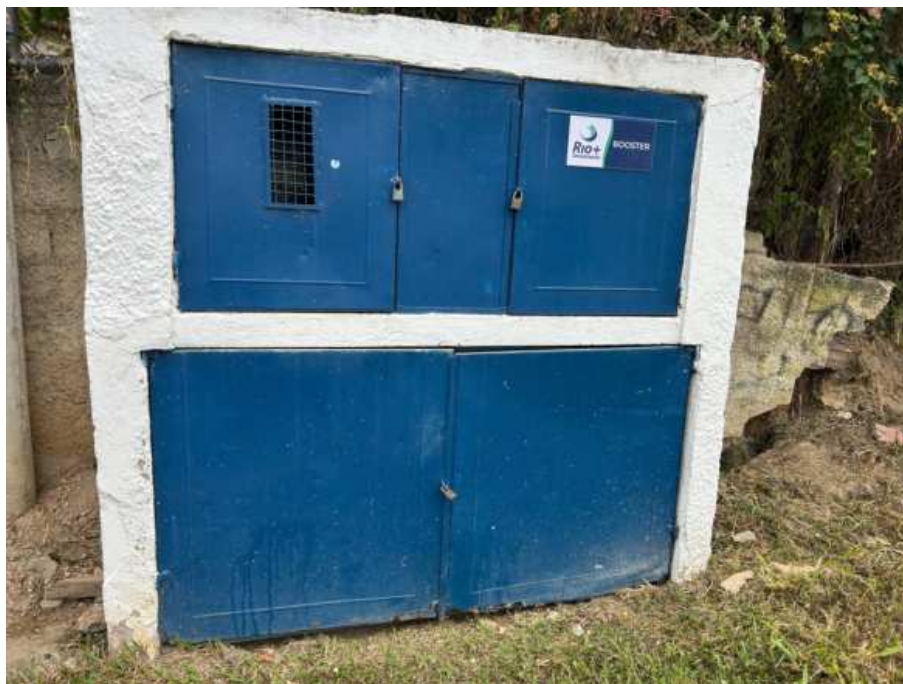
A EEAT está localizada na Rua Tiburcio Barbosa, 5, possui identificação da concessionária, possui abrigo de alvenaria com portão de aço com cadeado e um conjunto motobomba do tipo centrífuga de 10 CV que estava operante no momento da vistoria e foi informado que o horário de funcionamento é de 20:00 às 10:00 horas. Possui válvula de retenção. A pressão de sucção e recalque no momento da vistoria era, respectivamente, de 30 e 105 mca.

Foto 25 – Abrigo da EEAT com identificação

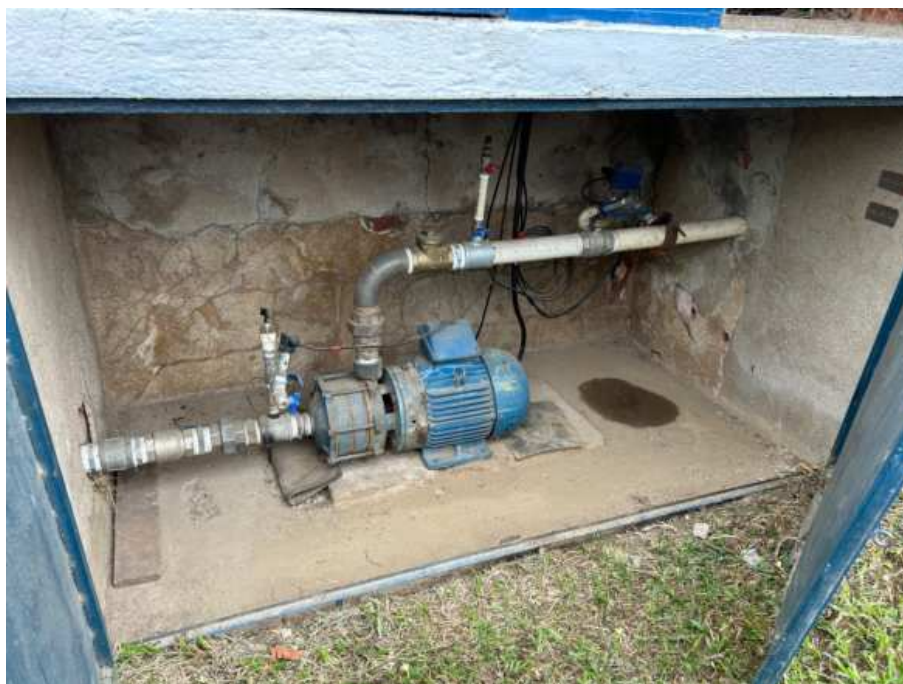
Não foram observados sinais de vazamento.

Foto 26 - Visualização do interior do abrigo

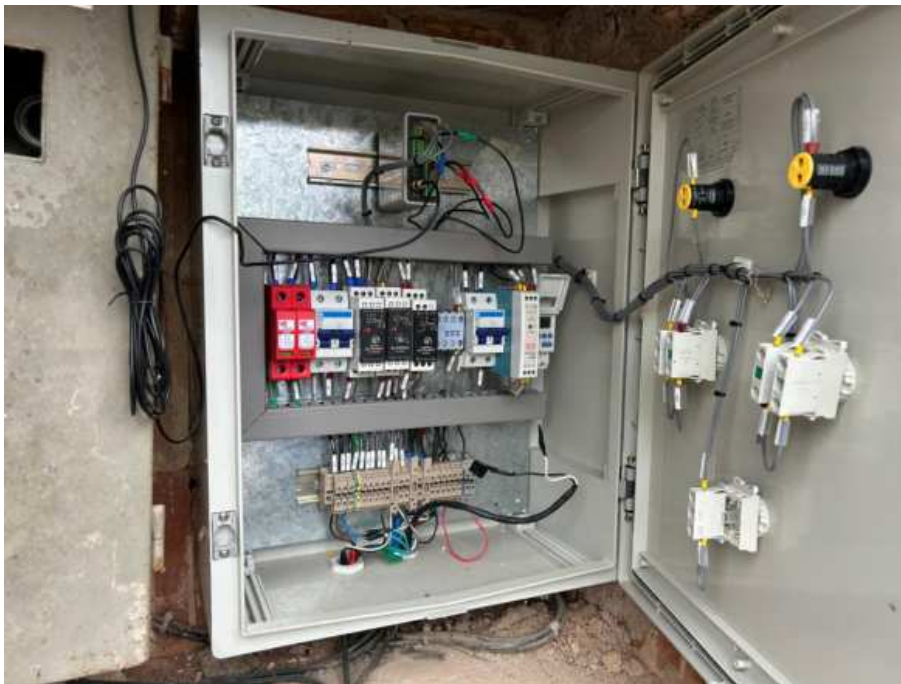
A unidade é operada de forma automatizada, não possui inversor de frequência e possui sinalização de risco de choque elétrico. Os equipamentos elétricos estavam em bom estado de conservação.

Foto 27 – Interior do painel de automação
