## RELATÓRIO DE FISCALIZAÇÃO AGENERSA/CASAN Nº 167

| <b>UNIDADE/OBRA FISCALIZADA</b> | Estação Elevatória de Esgoto Bruto (EEEB) Alberto de Souza - Grecco | | |
| <b>OBJETIVO DA FISCALIZAÇÃO</b> | Verificar as condições de operação e manutenção da unidade | | |

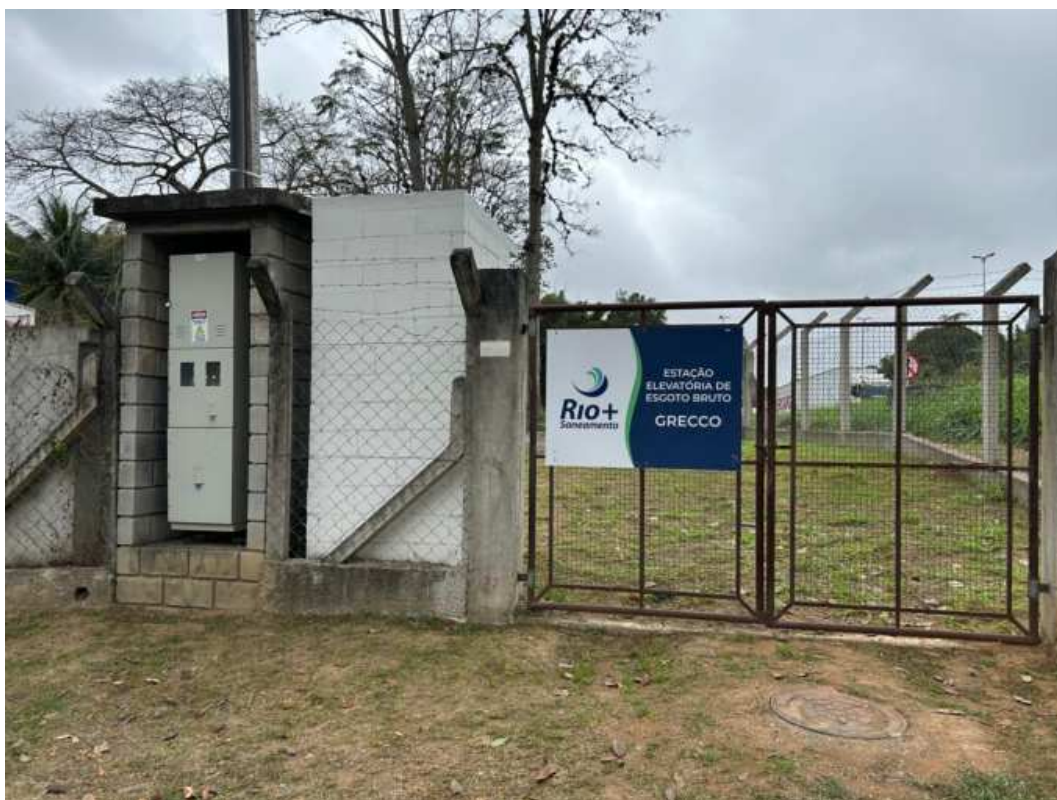
- a EEEB está devidamente identificada (foto 1);

Foto 1 - Entrada da EEEB Grecco

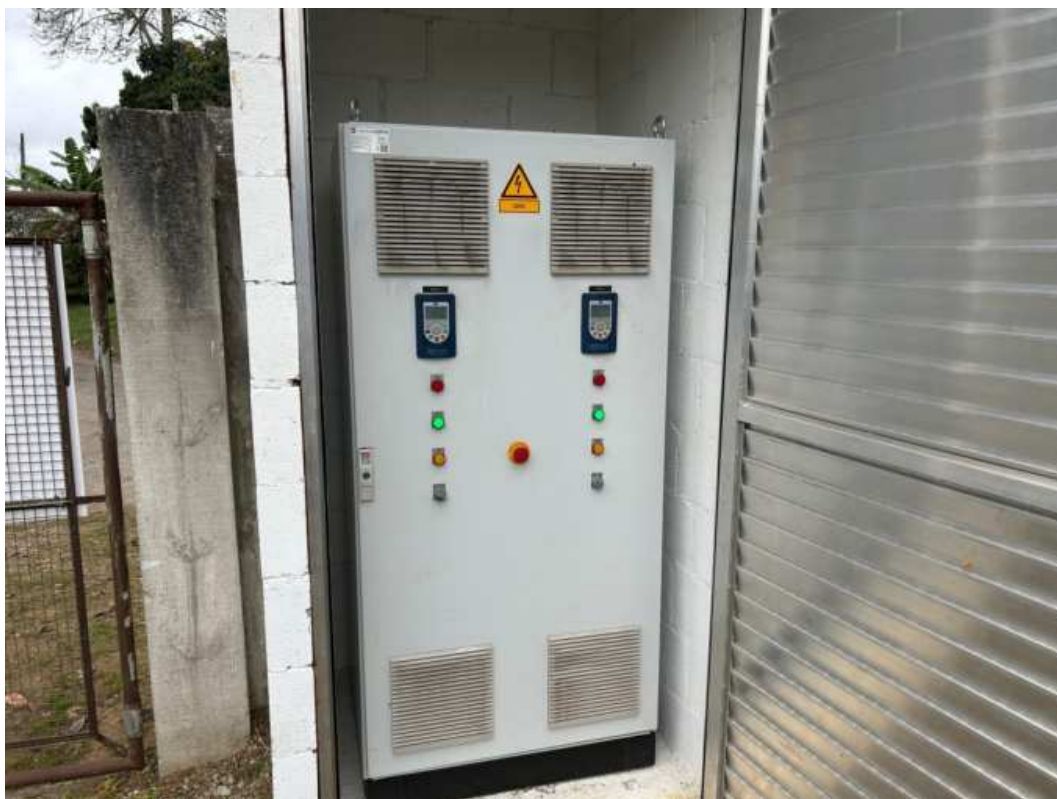
- o painel da elevatória está localizado em um abrigo de alvenaria, com boa iluminação natural (fotos 2 e 3);
- existe sinalização de risco de choque elétrico no exterior do abrigo (foto 3);

Foto 2 – Abrigo do painel da EEEB

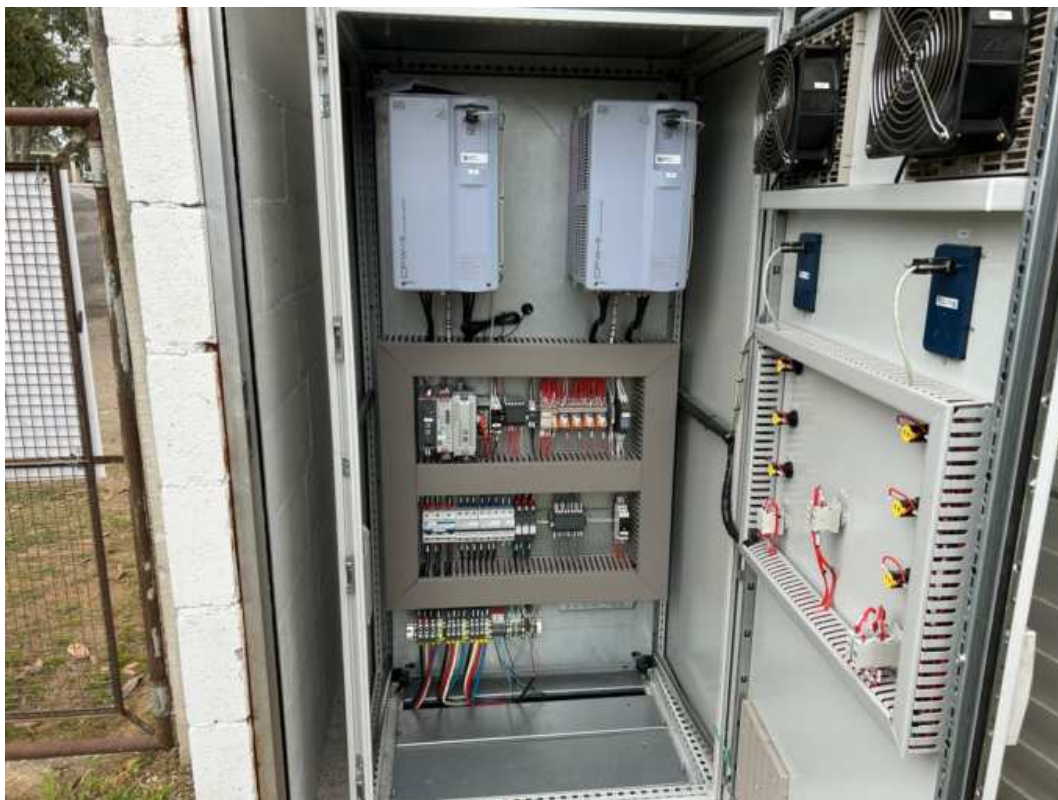
Foto 3 – Pannel da EEEB no abrigo

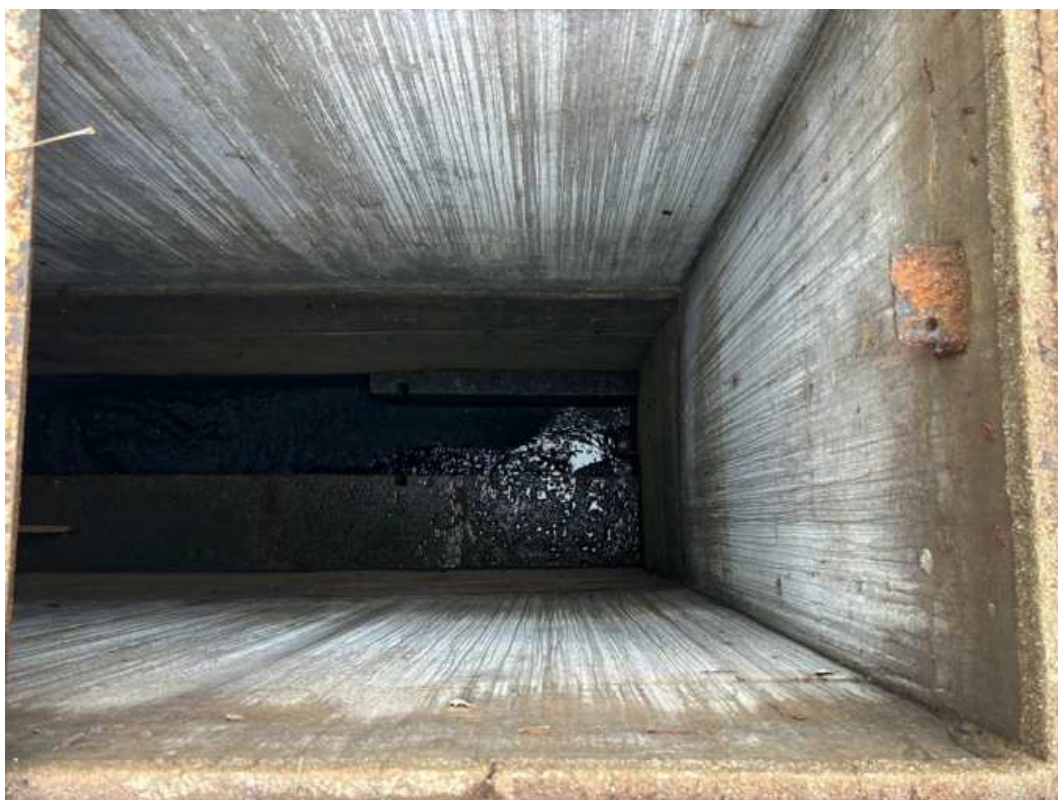
- a EEEB é operada de forma automatizada e a Concessionária consegue atuar via CCO;
- no momento da fiscalização a EEEB estava operando;
- a EEEB não é provida de gerador;
- no poço da chegada do esgoto não existe gradeamento para remoção de sólidos (foto 4);

Foto 4 – Poço da chegada do esgoto sem gradeamento para remoção dos sólidos

- verificar a necessidade de instalação de gradeamento na entrada do esgoto bruto. Caso não haja necessidade, justificar.

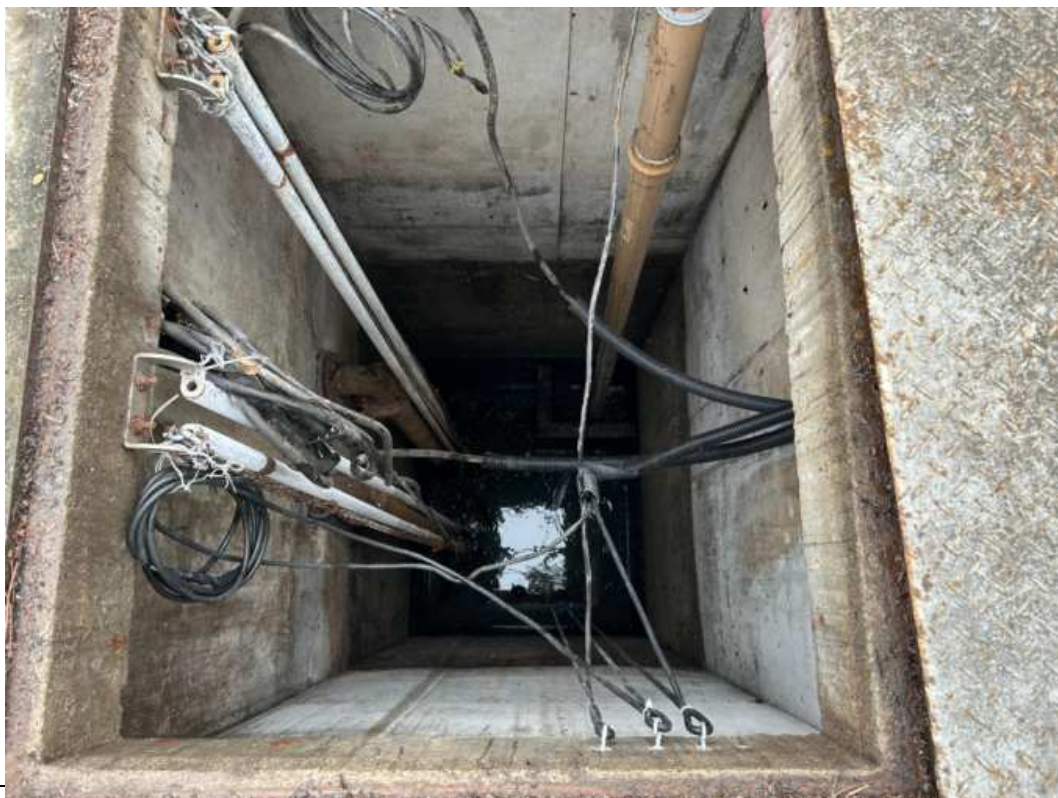
Foto 5 – Poço de sucção onde está instalado o conjunto motobomba

- o conjunto motobomba tem potência de 15cv;
- a EEEB é provida de inversor de frequência;
- não existe um gerador móvel caso haja falta de energia;
- não gradeamento;
- não existe extravasor no poço de chegada do esgoto;
- um grupo de motobomba funciona de forma contínua e possui mais um conjunto de reserva;
- a vazão máxima de trabalho da bomba gira em torno de 36 l/s;
