Agência Reguladora de Energia e Saneamento Básico do Estado do Rio de Janeiro

## RELATÓRIO DE FISCALIZAÇÃO - RF/AGENERSA/CASAN Nº 174/2025

| <b>UNIDADE/OBRA FISCALIZADA</b> | Estação Elevatória de Esgoto Bruto (EEEB) Beira Rio I | | |
| <b>OBJETIVO DA FISCALIZAÇÃO</b> | Verificar as condições de operação e manutenção da unidade | | |

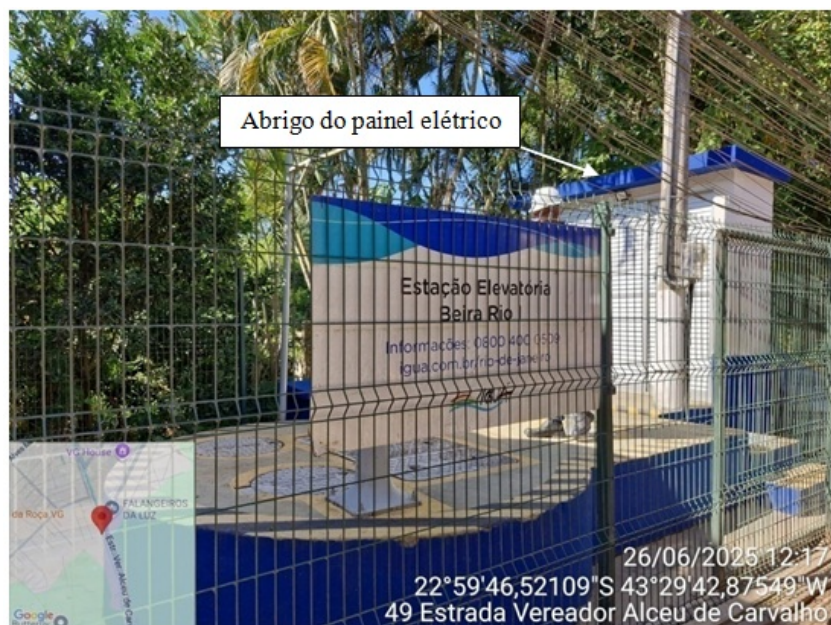
- a EEEB está identificada, protegida com grade e com restrição de acesso (foto 1);
- a EEEB está em bom estado de conservação (foto 1);
- o painel da elevatória está localizado em um abrigo de alvenaria, com boa iluminação natural, artificial e com pintura recente (foto 1);

Foto 1 – Unidade identificada e protegida

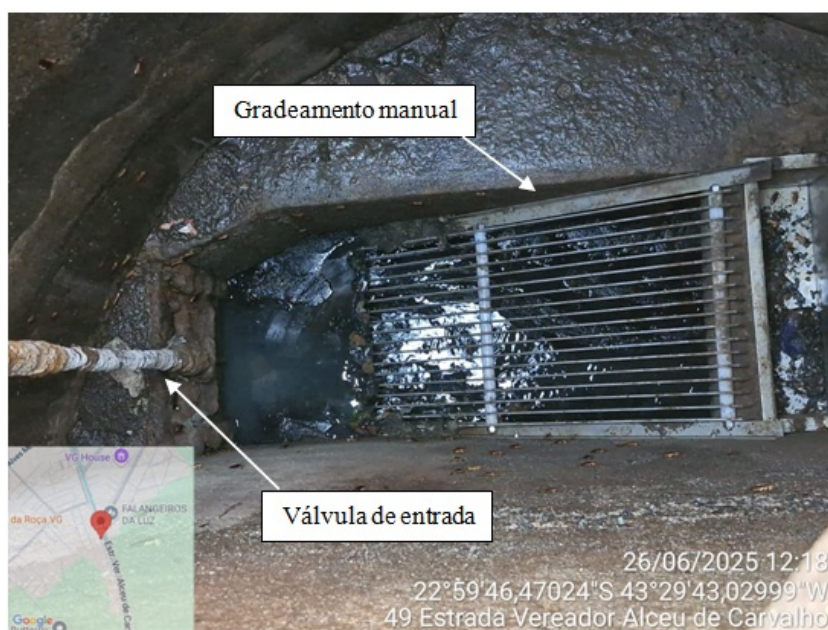
- a caixa receptora do esgoto está em boas condições, provida de gradeamento manual (foto 2);
- existe valvula de entrada, mas não funciona (foto 2);

Foto 2 – Caixa receptora do esgoto

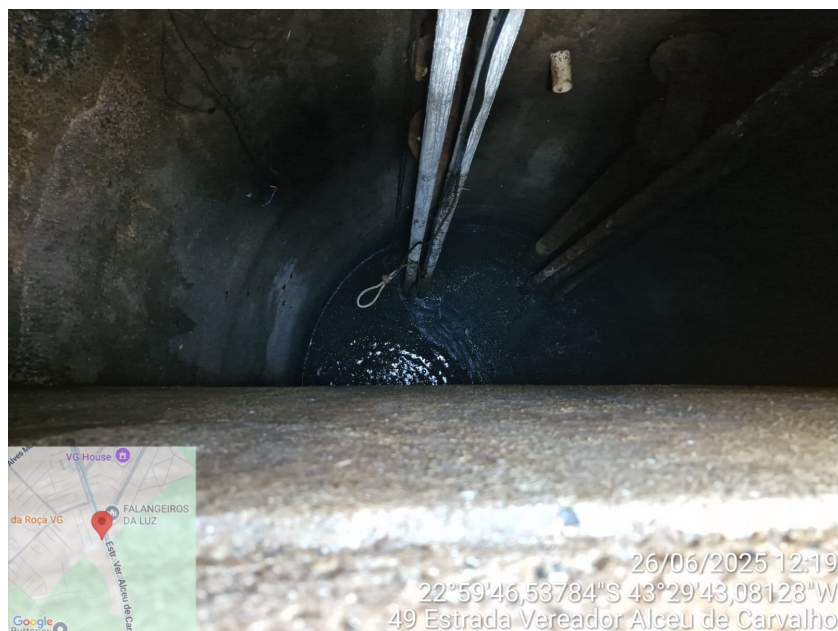
- o poço das motobombas está em bom estado de conservação (foto 3);

Foto 3 – Poço das motobombas

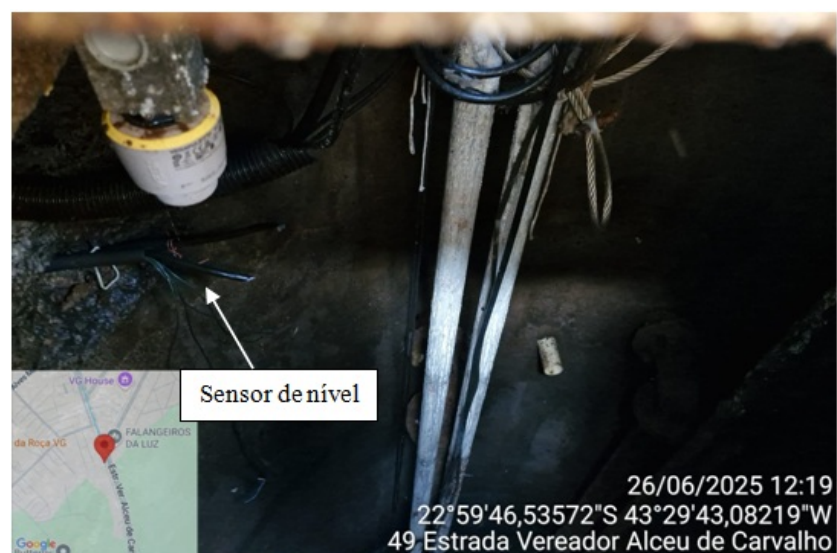
- existe sensor de nível no poço das motobombas da EEEB (foto 4);

Foto 4 – Sensor de nível

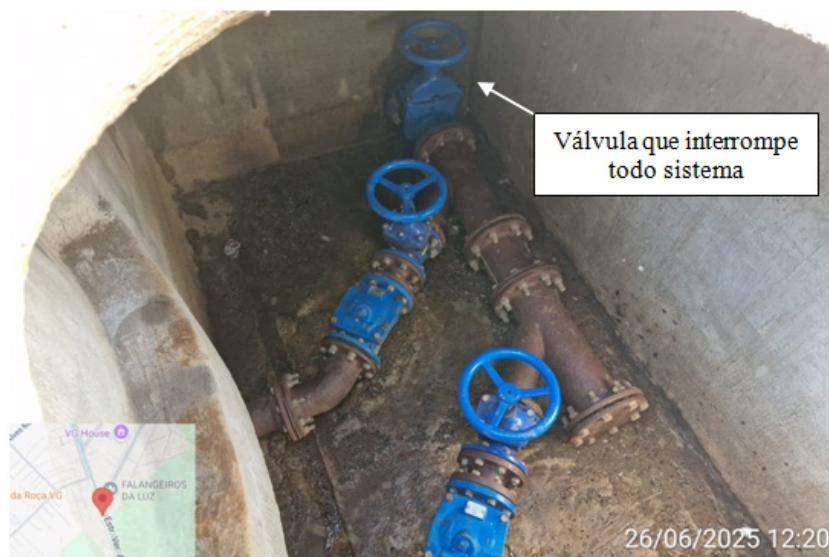
- a EEEB é constituída de dois grupos de motobomba;
- de cada um dos grupos sai uma tubulação de recalque (DN 100 mm) que se unem a uma outra tubulação que direciona o esgoto para a ETE Vargem Grande (foto 5);
- em cada uma tubulação de recalque está instalada uma válvula de retenção e uma válvula de gaveta para interrupção do fluxo (foto 5);
- na tubulação que une os dois recalques também está instalada uma válvula de gaveta que interrompe todo sistema (foto 5);

Foto 5 – Tubulações de recalque

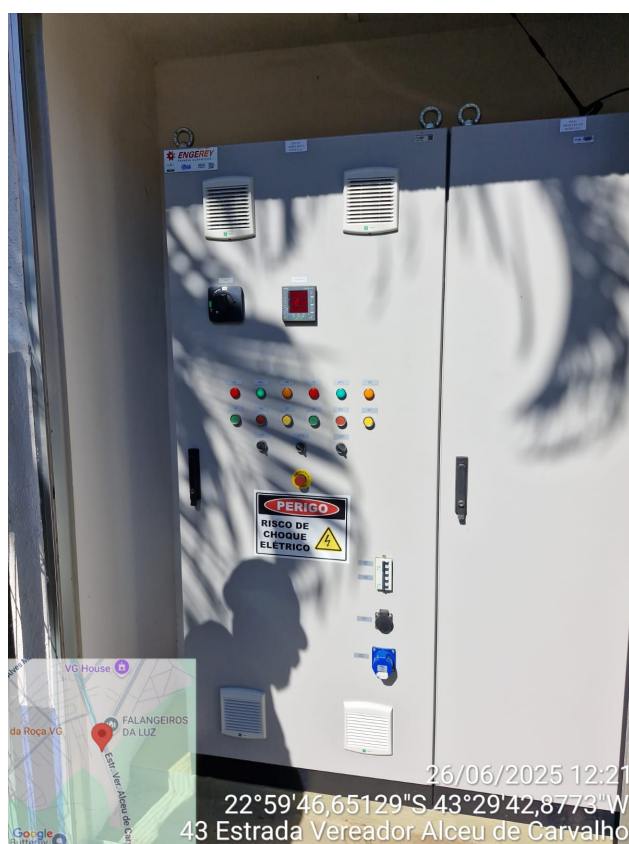
- a EEEB é operada de forma automatizada (foto 6);
- existe sinalização de risco de choque elétrico (foto 6);
- o painel de controle da EEEB está bem conservado e protegido (foto 6);

Foto 7 – Painel de controle das motobombas
