## RELATÓRIO DE FISCALIZAÇÃO - RF/AGENERSA/CASAN Nº 175/2025

| <b>UNIDADE/OBRA FISCALIZADA</b> | Estação Elevatória de Esgoto Bruto (EEEB) Beiro Rio II | | |
| <b>OBJETIVO DA FISCALIZAÇÃO</b> | Verificar as condições de operação e manutenção da unidade | | |

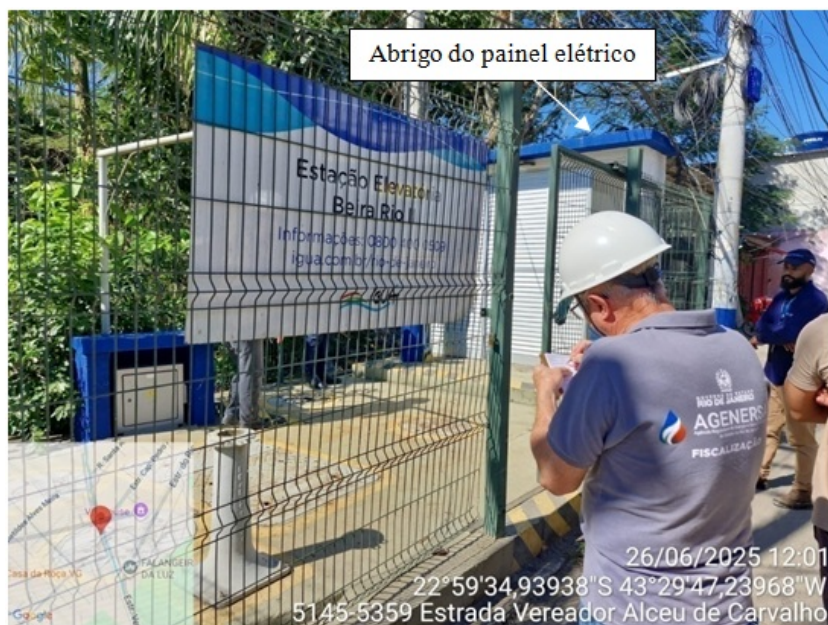
- a EEEB está identificada, protegida com grade e com restrição de acesso (foto 1);
- a EEEB está em bom estado de conservação (foto 1);
- o painel da elevatória está localizado em um abrigo de alvenaria, com boa iluminação natural, artificial e com pintura recente (foto 1);

Foto 1 – Unidade identificada e protegida

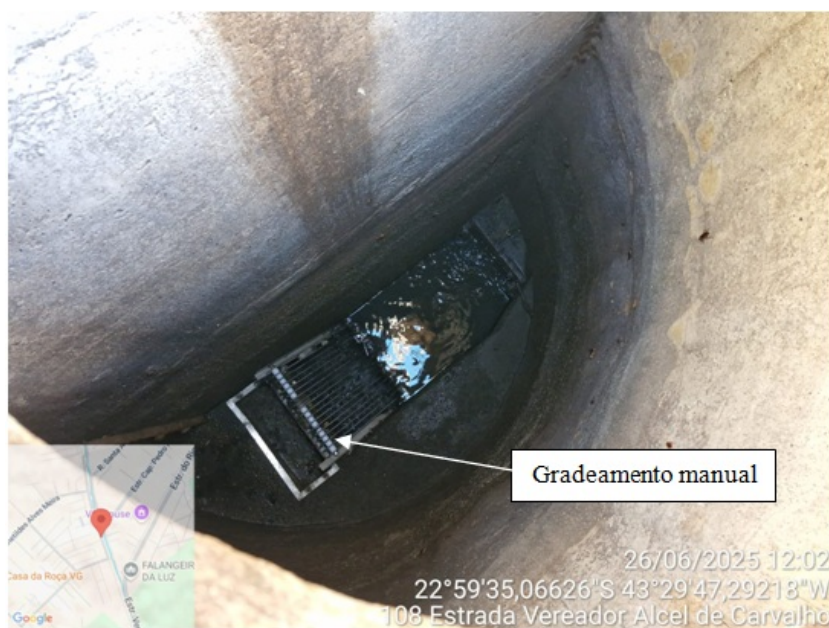
- a caixa receptora do esgoto está em boas condições, provida de gradeamento manual (foto 3);

Foto 2 – Caixa receptora do esgoto

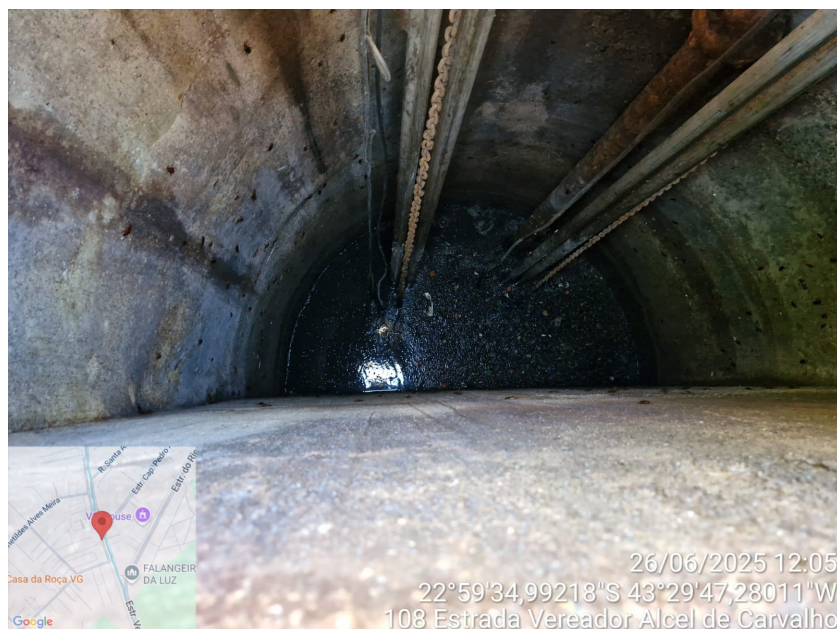
- o poço das motobombas está em bom estado de conservação (foto3);

Foto 3 – Poço das Motobombas

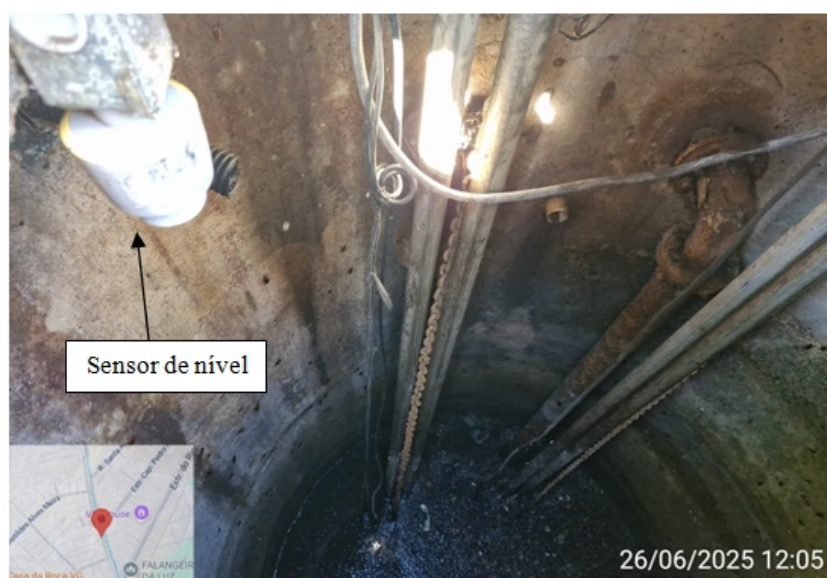
- existe sensor de nível no poço das motobombas da EEEB (foto 4);

Foto 4 – Poço das Motobombas com sensor de nível

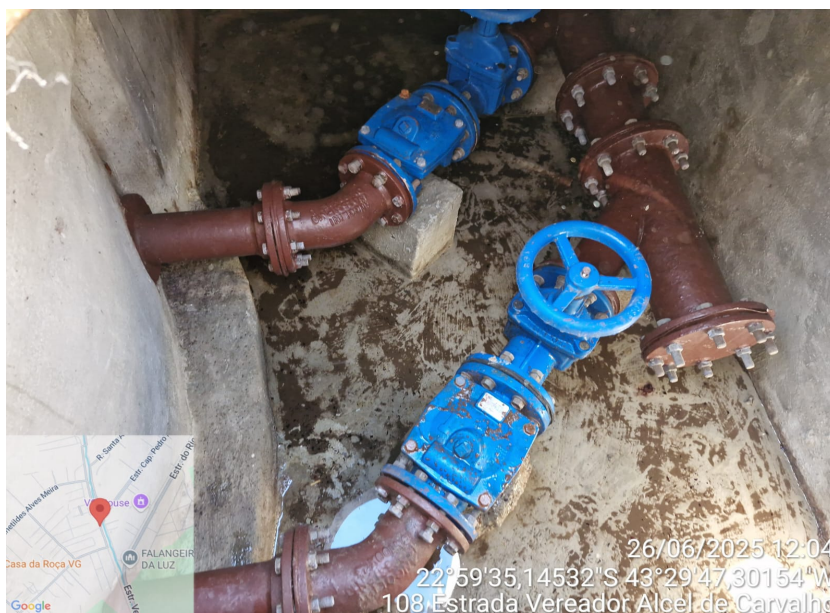
- a EEEB é constituída de dois grupos de motobomba;
- de cada um dos grupos sai uma tubulação de recalque (DN 100 mm) que se unem a uma outra tubulação que direciona o esgoto para a ETE Vargem Grande (foto 5);
- em cada uma tubulação de recalque está instalada uma válvula de retenção e uma válvula de gaveta para interrupção do fluxo (foto 5);

Foto 5 – Tubulações de recalque

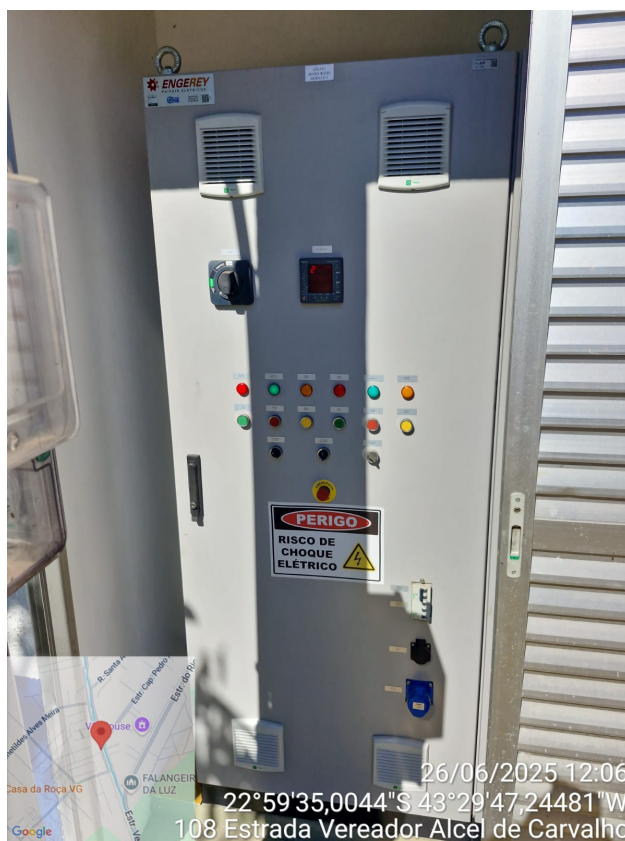
- a EEEB é operada de forma automatizada (foto 6);
- existe sinalização de risco de choque elétrico (foto 6);
- o painel de controle da EEEB está bem conservado e protegido (foto 6);

Foto 7 – Painel de controle das motobombas
