Agência Reguladora de Energia e Saneamento Básico do Estado do Rio de Janeiro

## RELATÓRIO DE FISCALIZAÇÃO - RF/AGENERSA/CASAN Nº 176/2025

| <b>UNIDADE/OBRA FISCALIZADA</b> | Estação Elevatória de Esgoto Bruto (EEEB) Santa América | | |

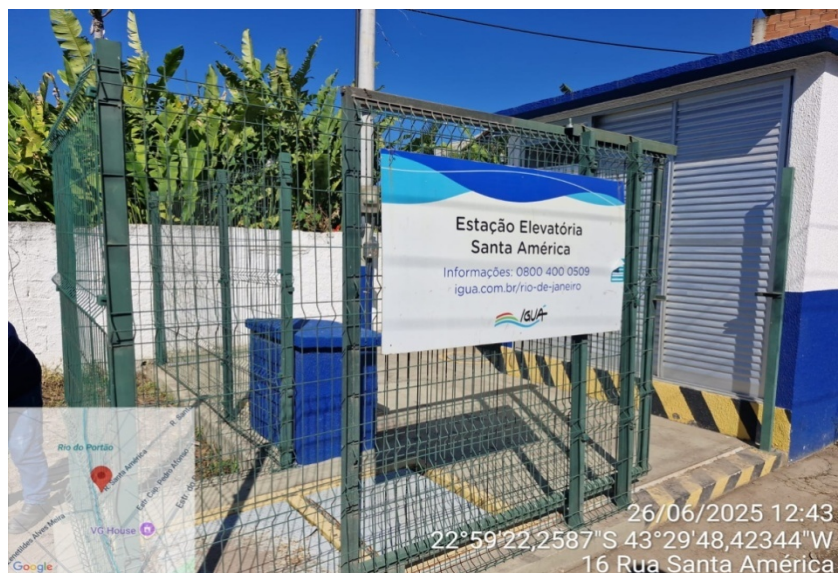
- a EEEB está identificada, protegida com grade e com restrição de acesso (foto 1);
- a EEEB está em bom estado de conservação (foto 1);
- o painel da elevatória está localizado em um abrigo de alvenaria, com boa iluminação natural, artificial e com pintura recente (foto 1);

Foto 1 – Unidade identificada e protegida

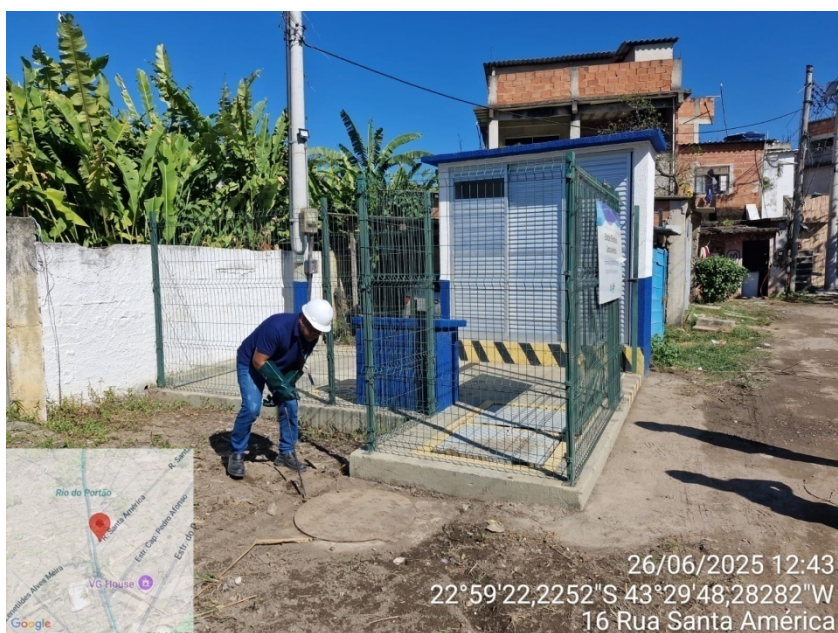
- o tampão da caixa receptora está em bom estado de conservação, mas sem nenhuma restrição de abertura (foto 2);

Foto 2 – Tampão da caixa receptora do esgoto

- se coloque uma restrição para a abertura do tampão da caixa receptora de esgoto.

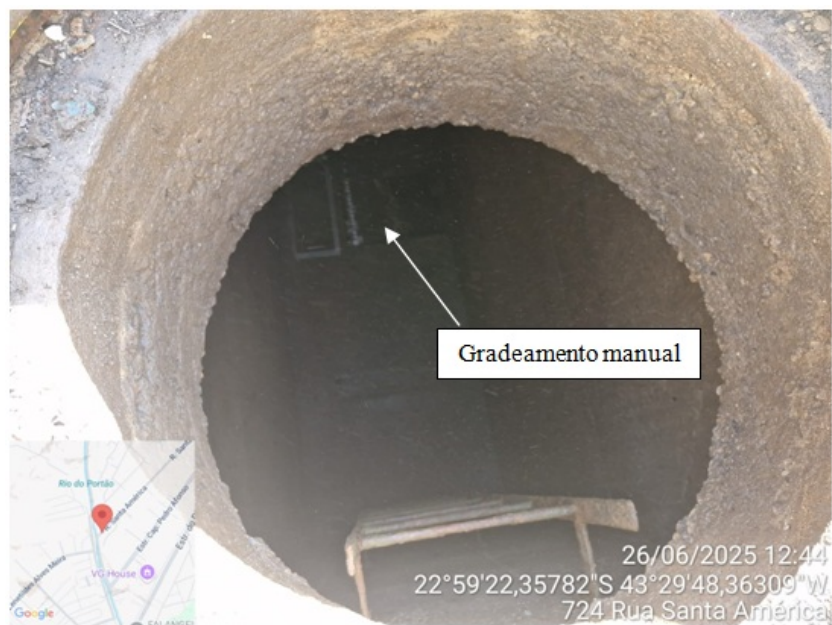
- a caixa receptora do esgoto está em boas condições, provida de gradeamento manual (fotos 3 e 4);

Foto 3 – Caixa receptora do esgoto

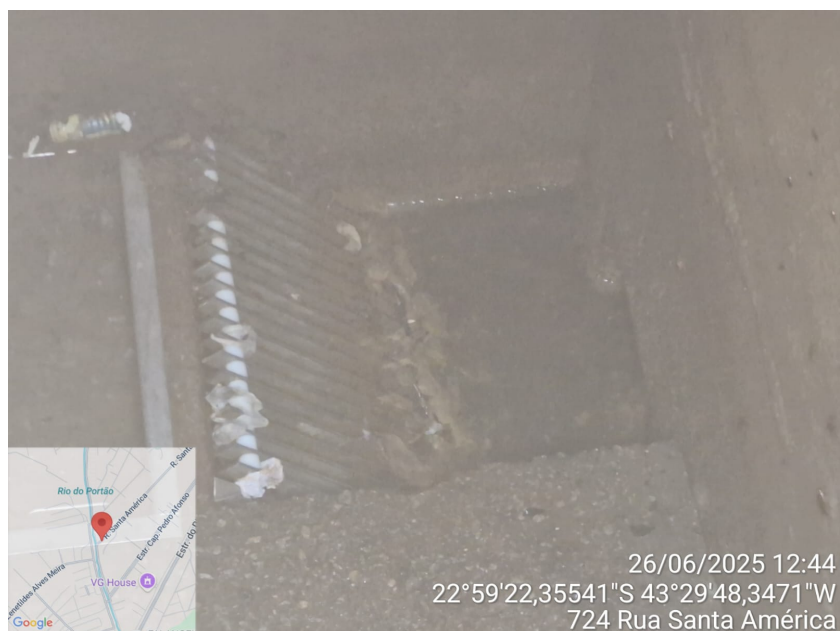
Foto 4 – Gradeamento manual

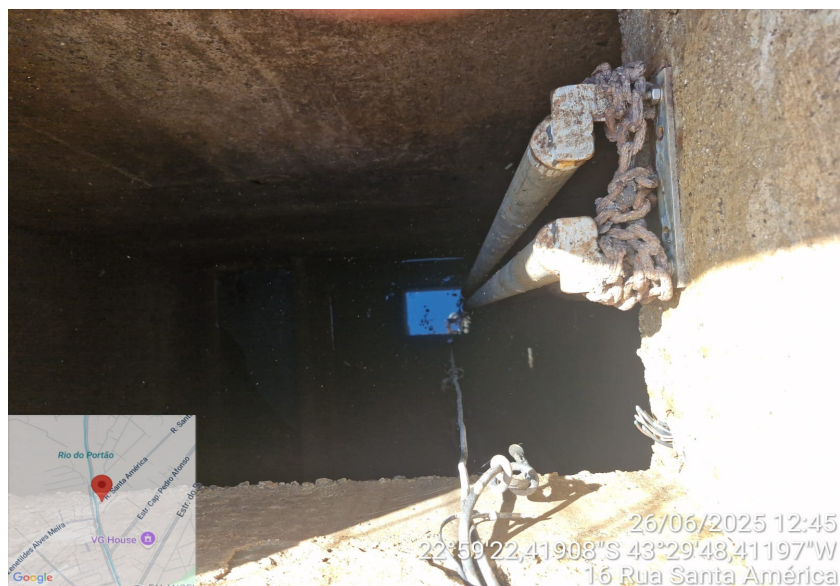
- poço das motobombas em bom estado de conservação (foto 5);

Foto 5 – Poço das Motobombas

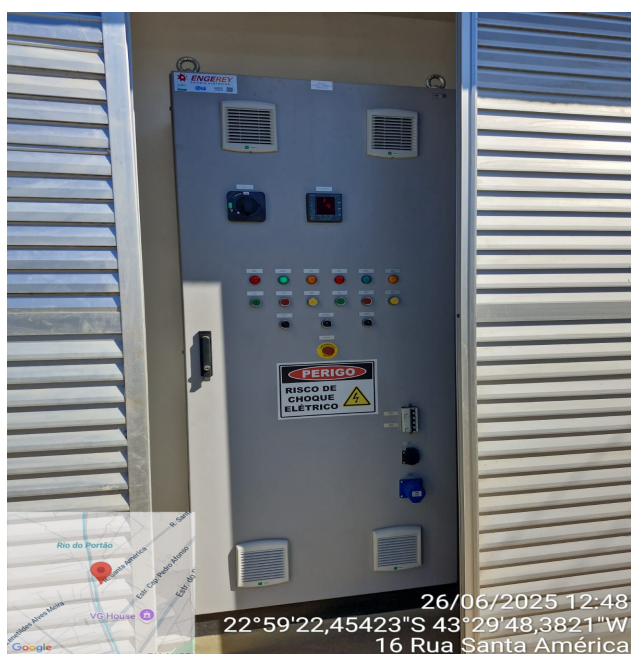
- a EEEB é constituída de dois grupos de motobomba;
- a EEEB é operada de forma automatizada (foto 6);
- existe sinalização de risco de choque elétrico (foto 6);
- o painel de controle da EEEB está bem conservado e protegido (foto 6);

Foto 6 – Painel de controle das motobombas

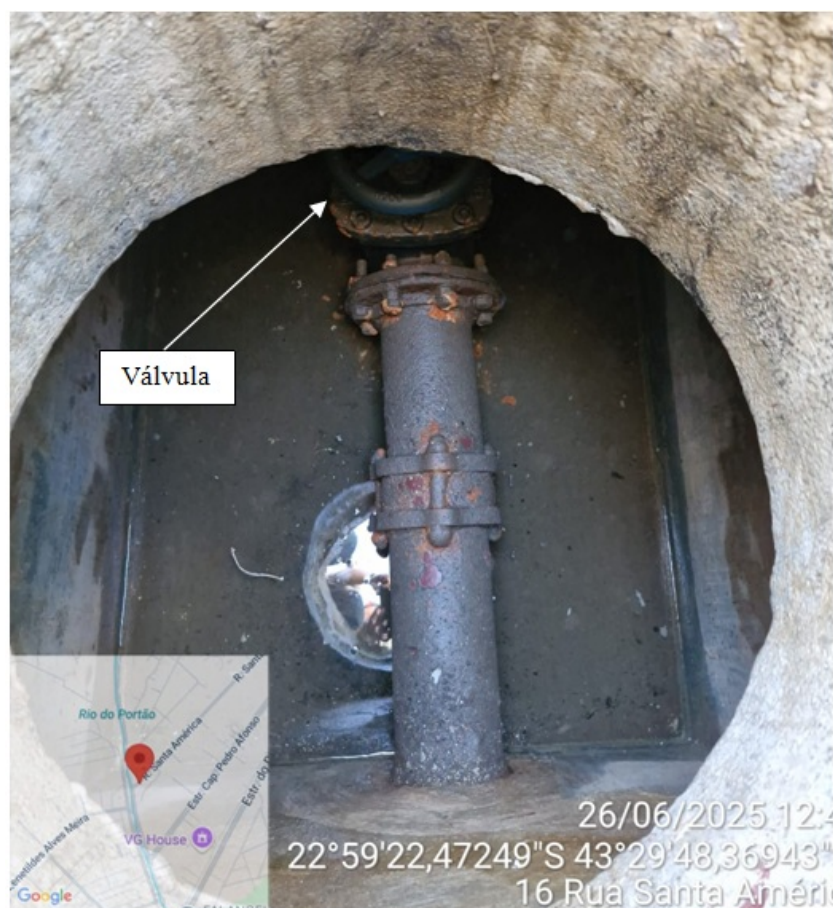
- a tubulação de recalque tem válvula para interrupção do fluxo (foto 7);

Foto 7 – Tubulação de recalque
