Agência Reguladora de Energia e Saneamento Básico do Estado do Rio de Janeiro

## RELATÓRIO DE FISCALIZAÇÃO - RF/AGENERSA/CASAN Nº 191/2025

| <b>UNIDADE/OBRA FISCALIZADA</b> | Estação Elevatória de Esgoto Bruto (EEEB) Cascatinha | | |

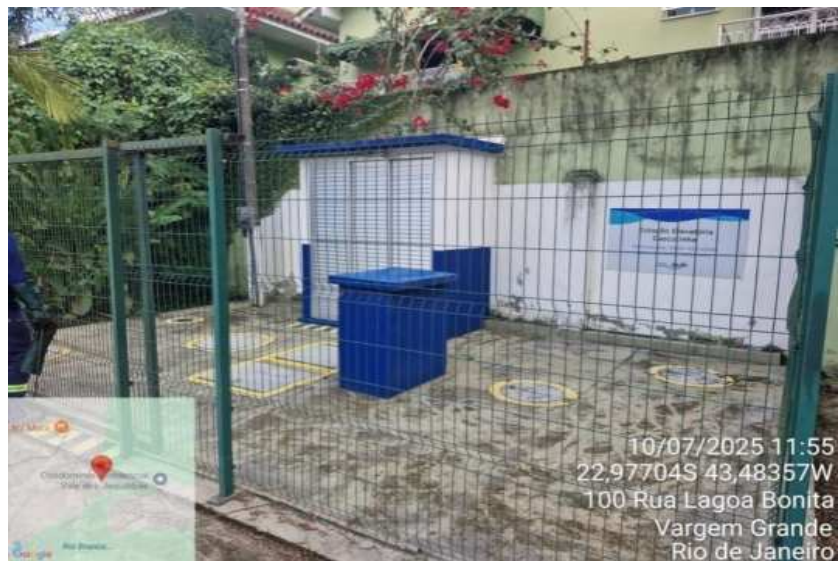
Foto 1 – Vista da EEEB

- a EEEB está identificada (foto 1);
- o abrigo de alvenaria está em bom estado de conservação (foto 1);
- a pintura da EEEB está com pintura recente, tem boa iluminação natural e artificial (foto 1);
- o abrigo de alvenaria, a caixa de chegada do esgoto, o poço das motobombas e o poço das tubulações

de recalque estão localizados no interior da EEEB, protegidos e com restrição de acesso (foto 1);

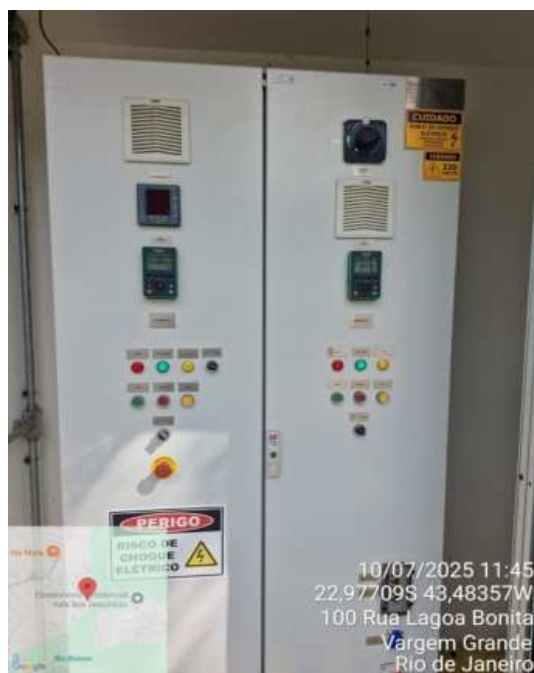
Foto 2 – Painel elétrico da EEEB

- a EEEB é operada de forma automatizada (foto 2);
- o painel de controle da EEEB está bem conservado, protegido, com restrição de acesso e sinalização de risco de choque elétrico (foto 2);

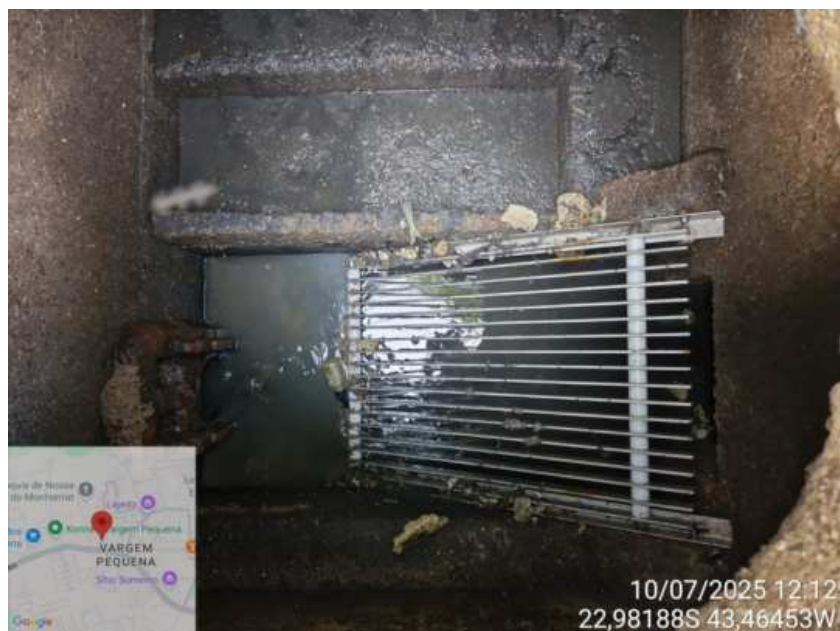
Foto 3 – Caixa de chegada do esgoto com gradeamento

- a caixa de chegada do esgoto está em boas condições, provida de gradeamento manual (foto 3);

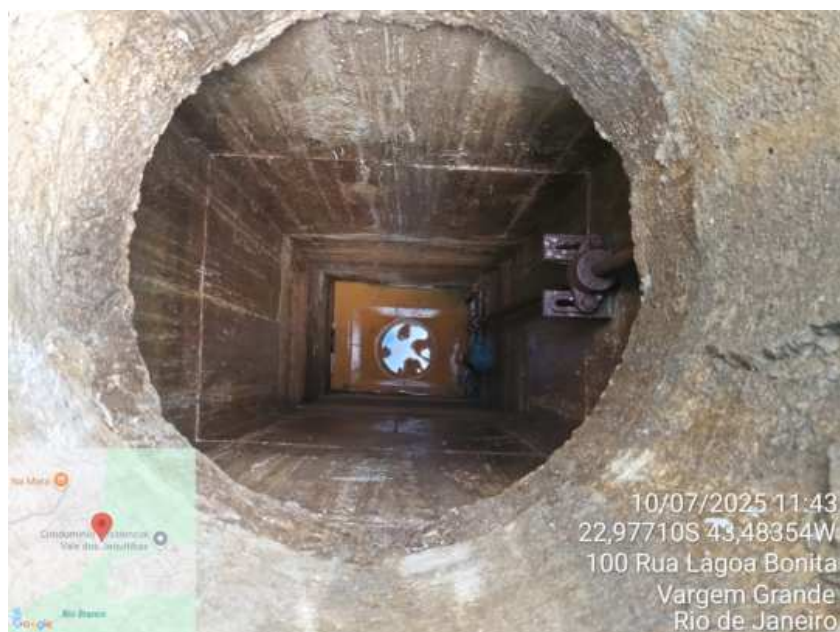
Foto 4 – Caixa de chegada do esgoto com gradeamento

- a EEEB é provida de válvula de fechamento a montante da entrada do esgoto bruto (foto 4);

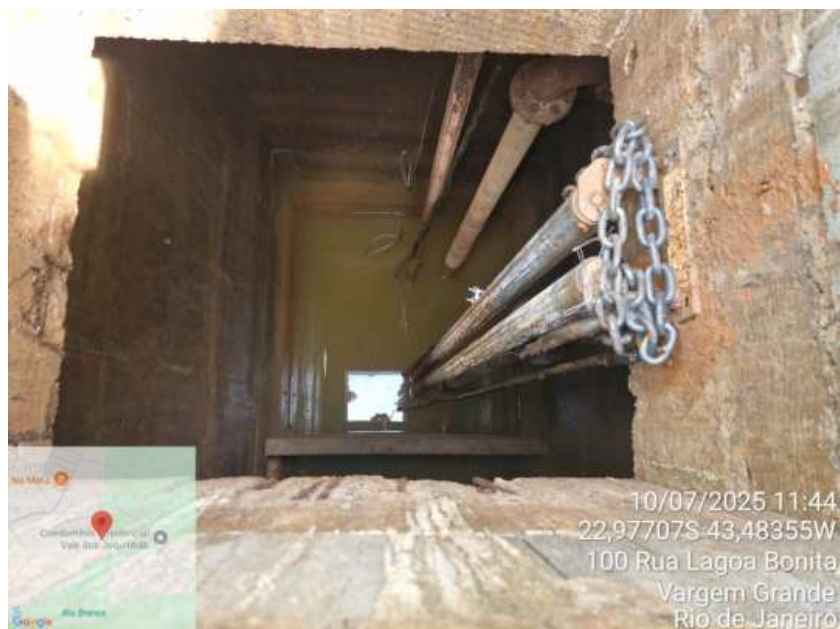
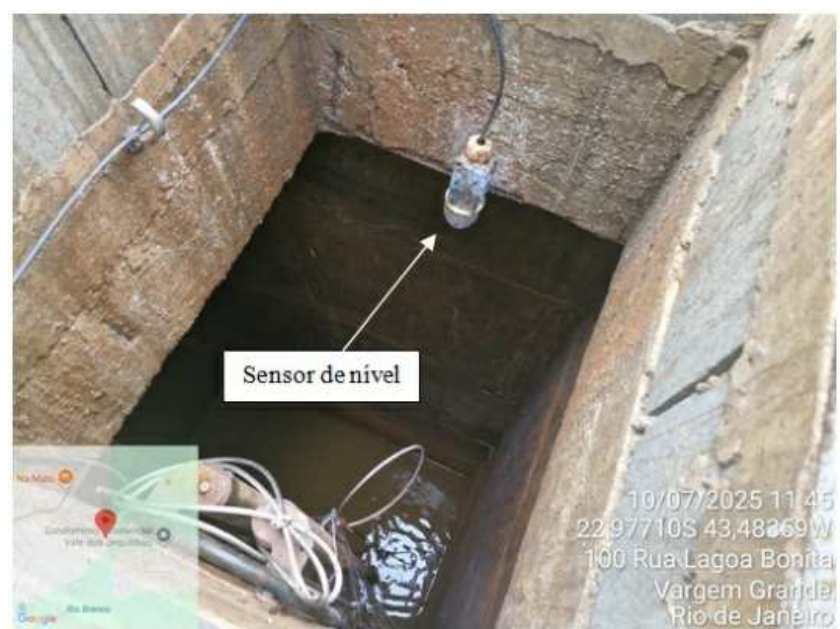
Foto 5 – Poço das motobombas

- o poço das motobombas está em bom estado de conservação e é provido de sensor de nível (fotos 5 e 6);

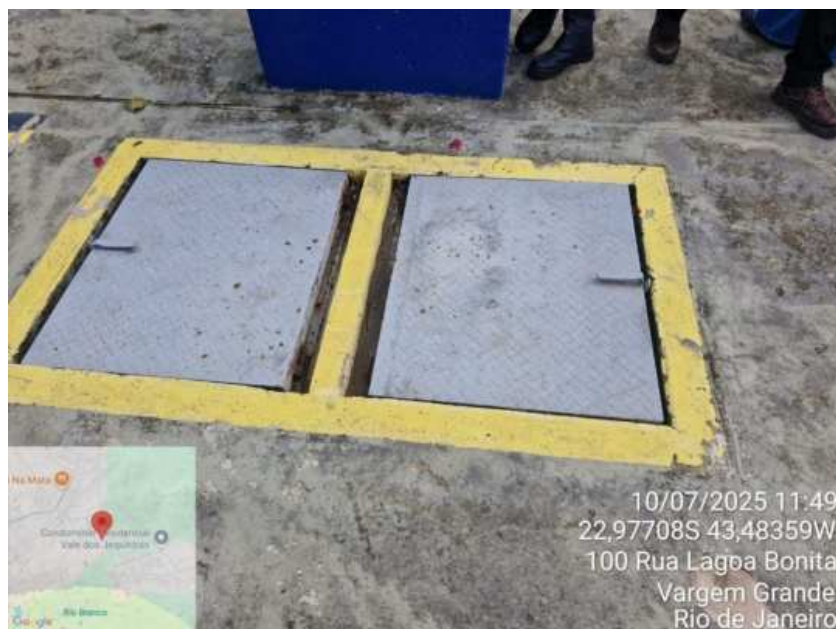
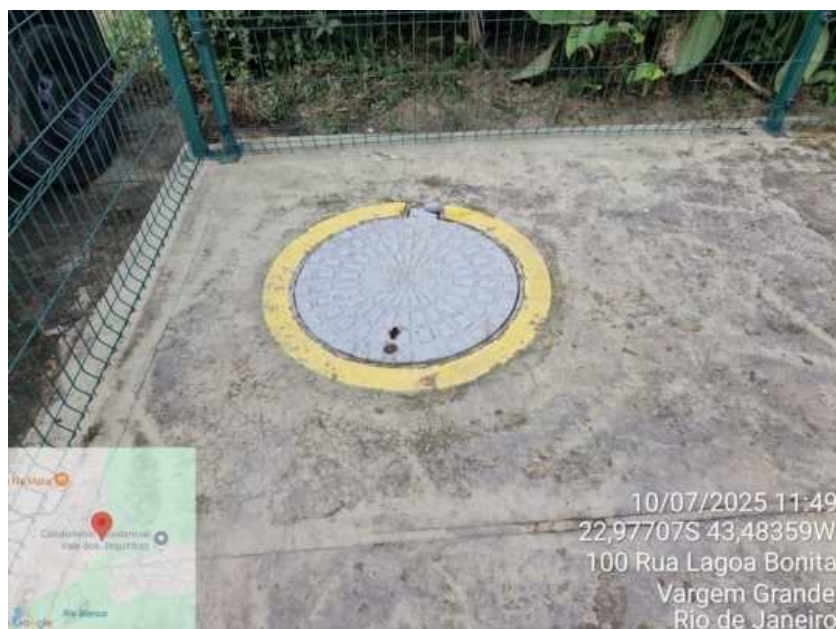
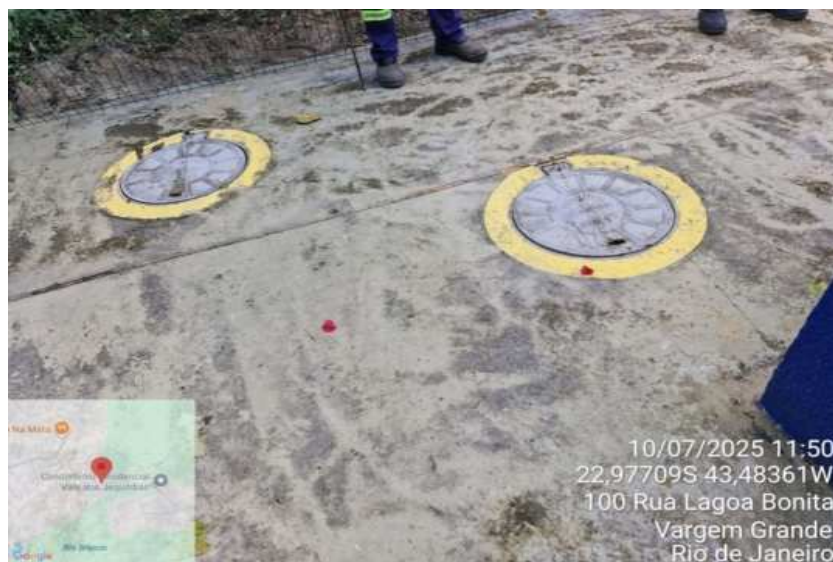
Foto 7 – Tampões do poço das motobombas

- não existe tubulação extravasora;
- os tampões do poço das motobombas, do poço da tubulação de recalque e da caixa de chegada do esgoto estão em bom estado (fotos 7, 8 e 9);;

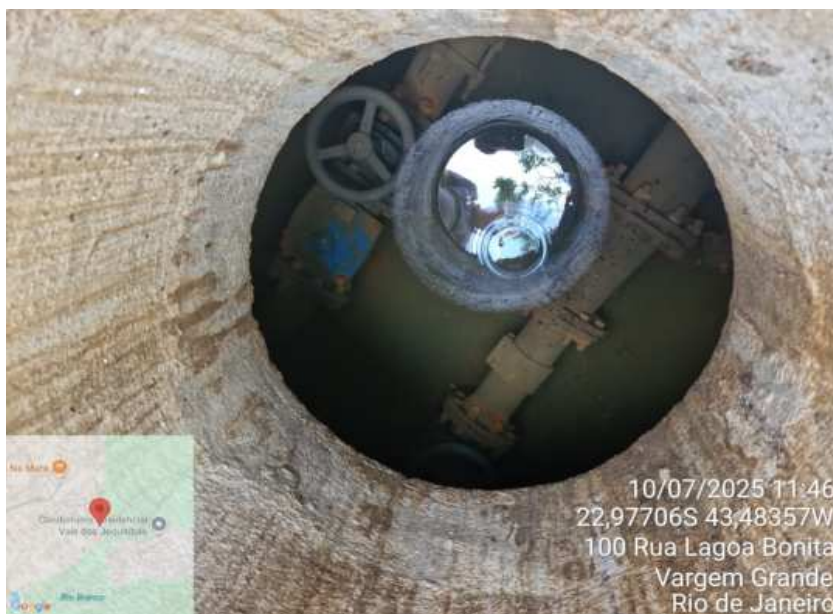
Foto 10 – Tubulações de recalque

- a EEEB é constituída de dois grupos de motobomba;
- de cada um dos grupos sai uma tubulação de recalque, que direciona o esgoto para a ETE Vargem Grande (foto 10);
- em cada uma tubulação de recalque está instalada uma válvula de retenção e uma válvula de gaveta para interrupção do fluxo (foto 10);
