### RELATÓRIO DE FISCALIZAÇÃO AGENERSA/CASAN Nº 203/2025

| UNIDADE/OBRA FISCALIZADA | EEE Monte Alto 2 | | |
| OBJETIVO DA FISCALIZAÇÃO | Verificar a qualidade do bombeamento e sua operação/manutenção. | | |

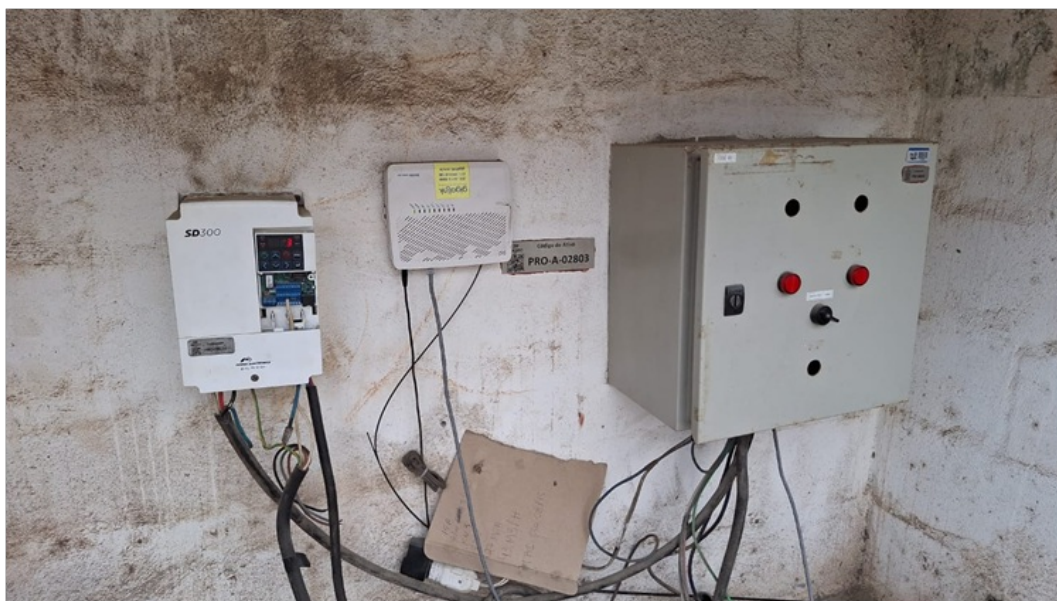
**Foto 3** – Quadro elétrico da EEE Monte Alto 2 com proteção, inversor de frequência, telemetria.

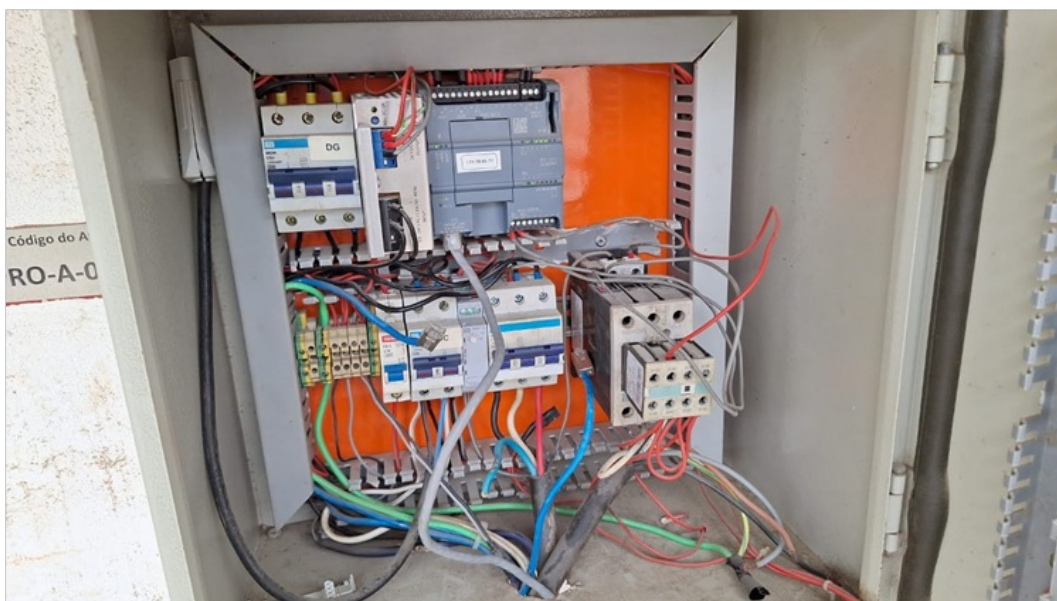
**Foto 4** – Vista interna do quadro elétrico da EEE Monte Alto 2.

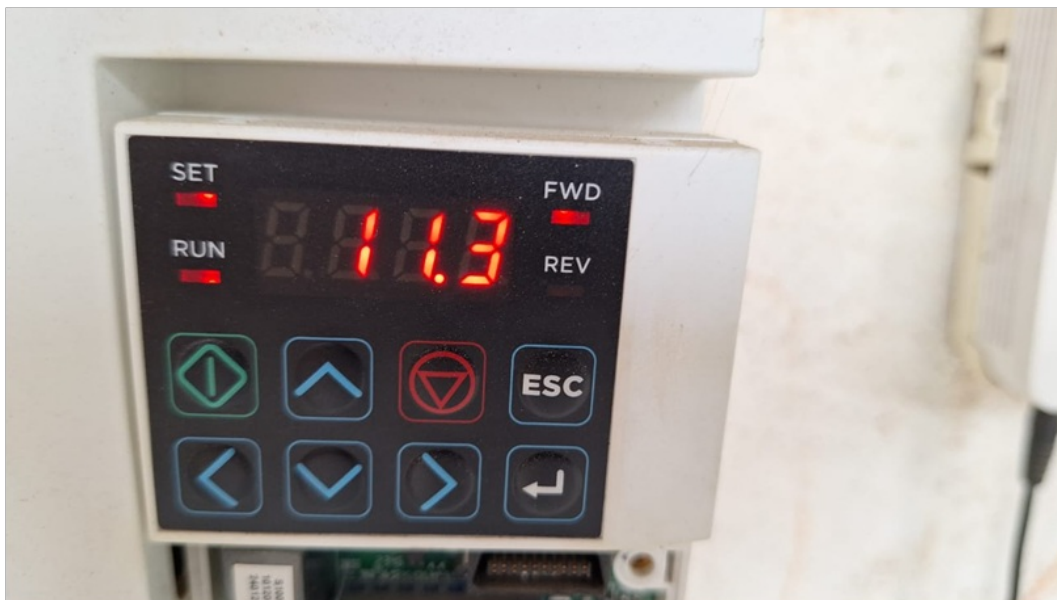
Foto 5 – Amperagem da bomba 11,3 A .

$P = V \times i = 220 \times 11,3 = 2486 \text{ W} \Rightarrow 2486 / 735,5 = 3,38 \text{ cv} < 4 \text{ cv}$  da bomba ; assim a frequência do motor estava reduzida pelo inversor ocasionando a retenção do esgoto na rede. Após manutenção no inversor a amperagem foi graduada para 14,0 A.

| <p><b>DETERMINAÇÕES E RECOMENDAÇÕES</b><br/>A Concessionária deverá apresentar histórico de manutenção dos últimos 12 meses.<br/>O inversor de frequência tem a função de detectar essas variações de vazão e variar as frequências do motor para otimizar a operação e economizar energia. Se o equipamento precisa ser ajustado manualmente e a Concessionária não dispõe desta mão de obra no momento de maior vazão, deverá trocar o equipamento.</p> |

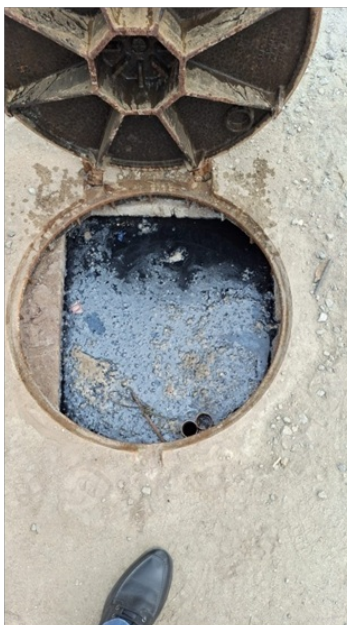
Foto 5 – Poço da EEE cheio pela vazão reduzida do motor, impactando toda rede de esgoto a montante.

| <p><b>IRREGULARIDADES APONTADAS E AS NORMAS VIOLADAS</b><br/>Não há grupo reserva .<br/>A operação não era satisfatória , pois o inversor foi graduado para hora de menor consumo (a noite).</p> |
