Câmara Técnica de Saneamento

**RELATÓRIO DE FISCALIZAÇÃO AGENERSA/CASAN N° 208/2025**

| <b>UNIDADE/OBRA FISCALIZADA</b> | Estação Elevatória de Esgoto (EEE) 55 – Mutondo | | |

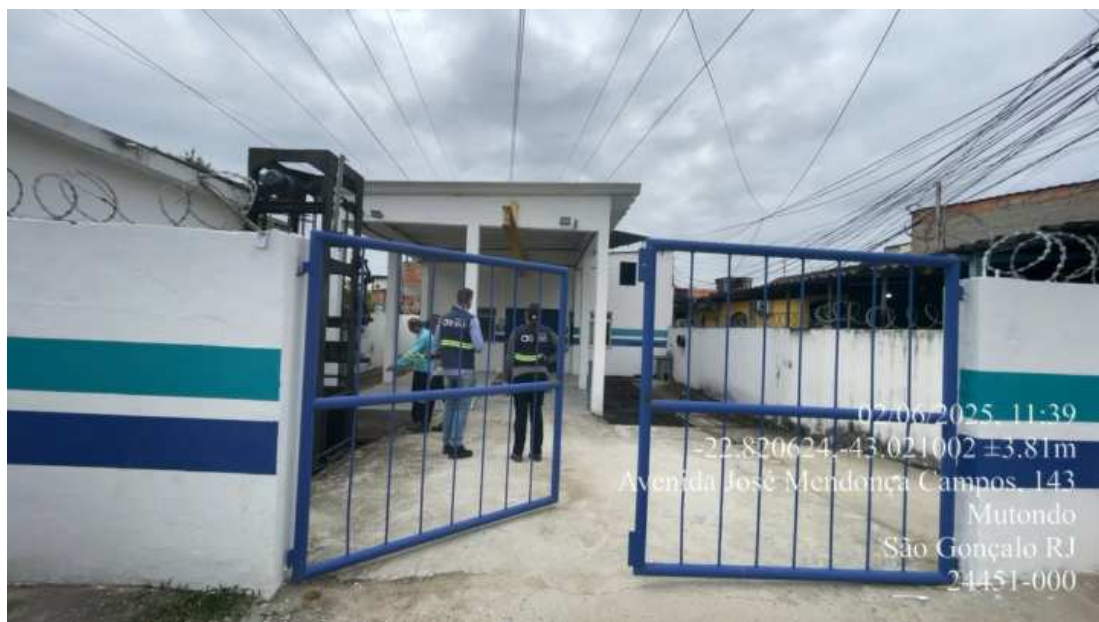
Foto 1 – Vista da fachada da EEE

- a unidade possui restrição de acesso, sendo protegida por muro, portão e cerca concertina em cima do muro (Foto 1);
- a unidade possui facilidade da realização de trabalhos de manutenção, porém não existem registros da manutenções no local, sendo esses feitos apenas virtualmente;

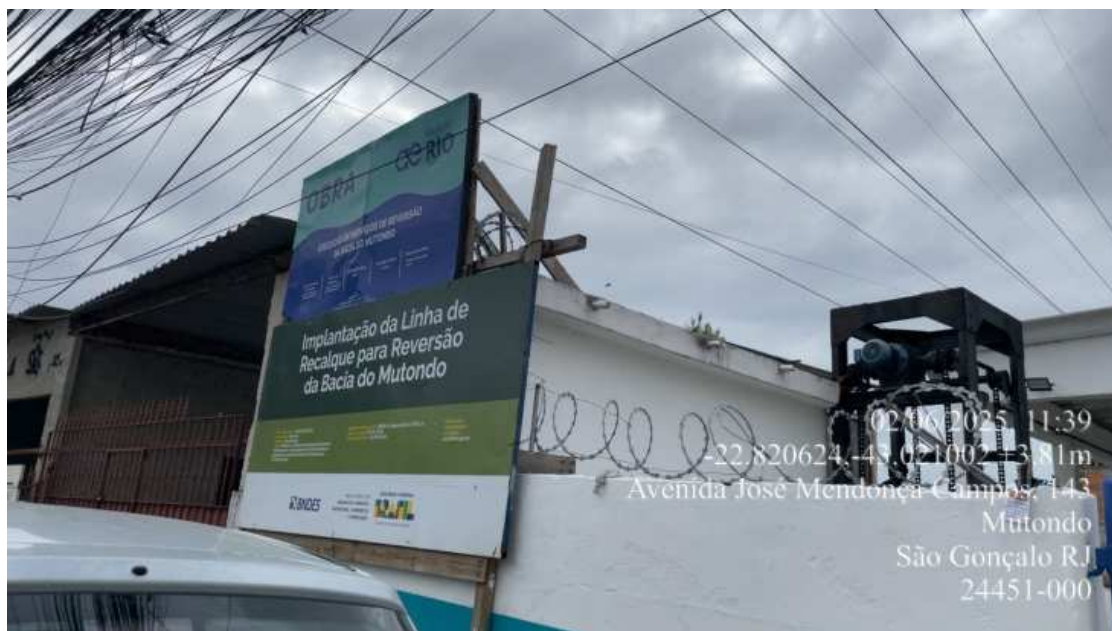
- no momento da fiscalização a EEE estava operando normalmente;
- a EEE se encontra devidamente identificada (Fotos 2 e 8);

Foto 2 – Identificação externa da unidade

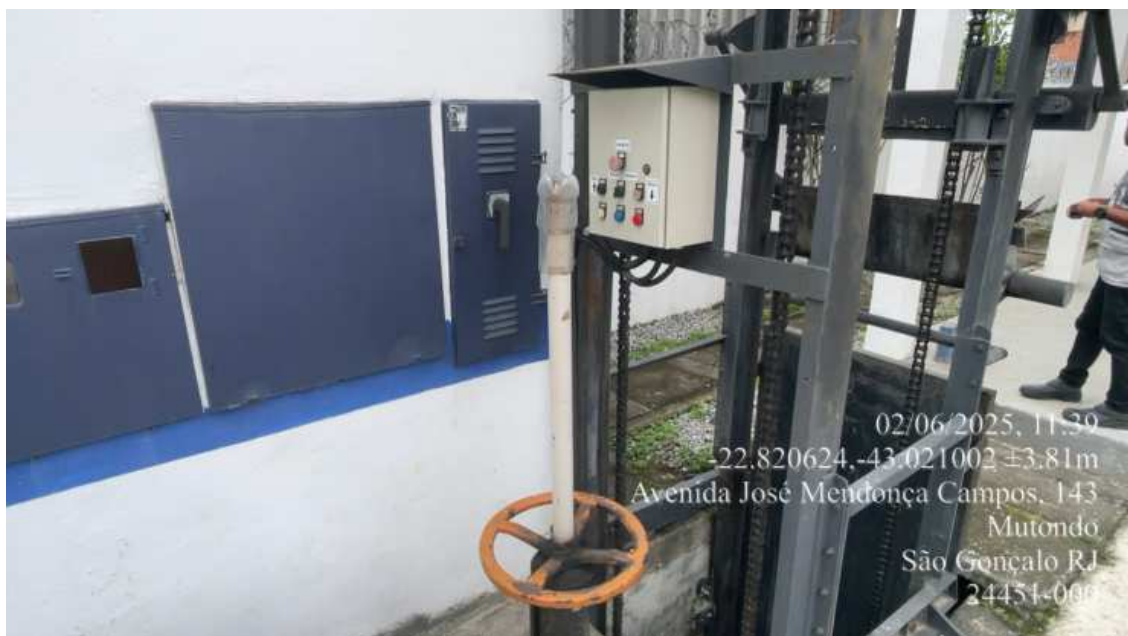
Foto 3 – Gradeamento automatizado de entrada

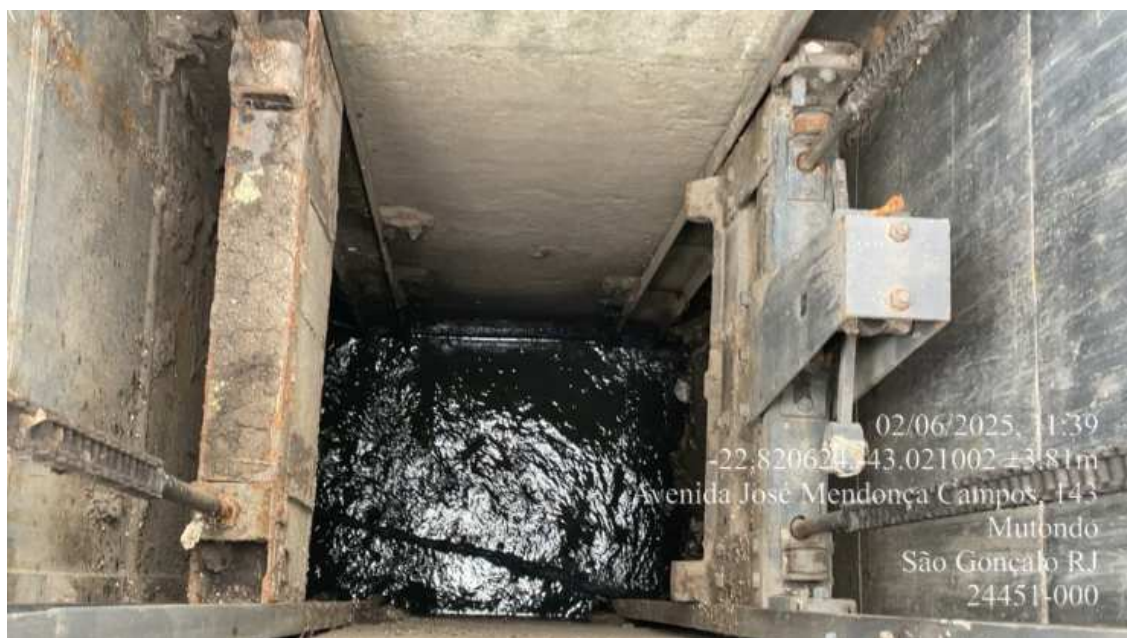
Foto 4 – Poço do gradeamento

- o material retido no gradeamento é encaminhado para aterro sanitário (Foto 4);

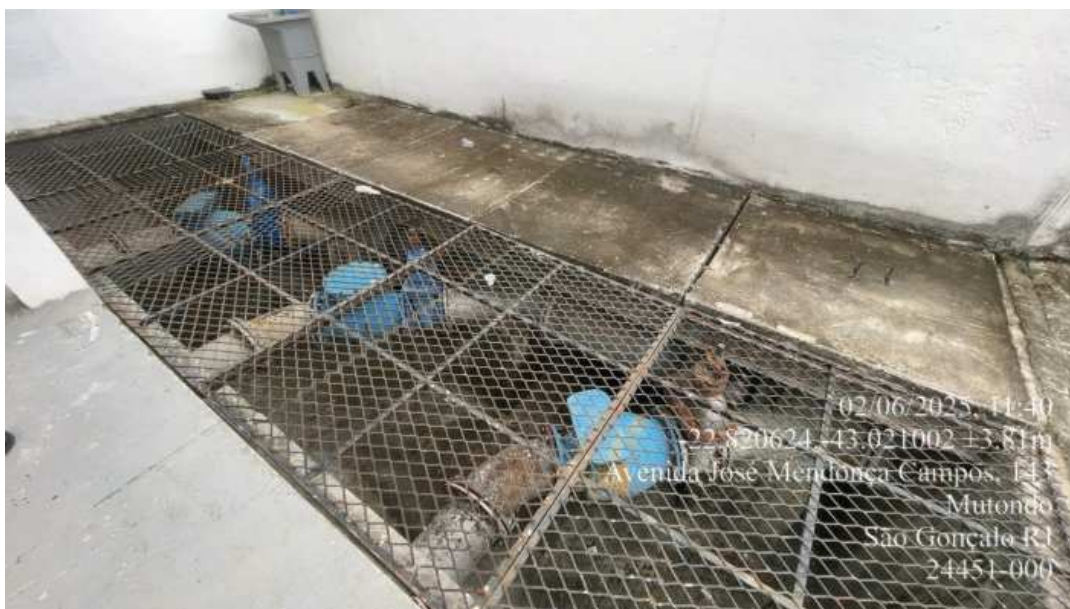
Foto 5 – Caixa de válvulas

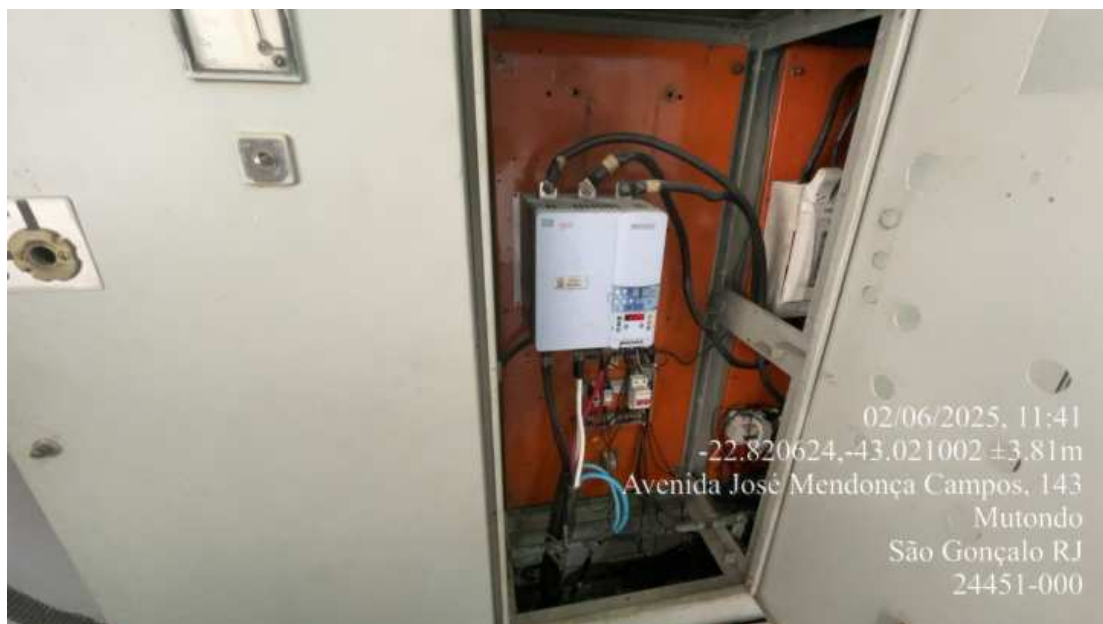
Foto 6 – Vista interna do painel elétrico da EEE

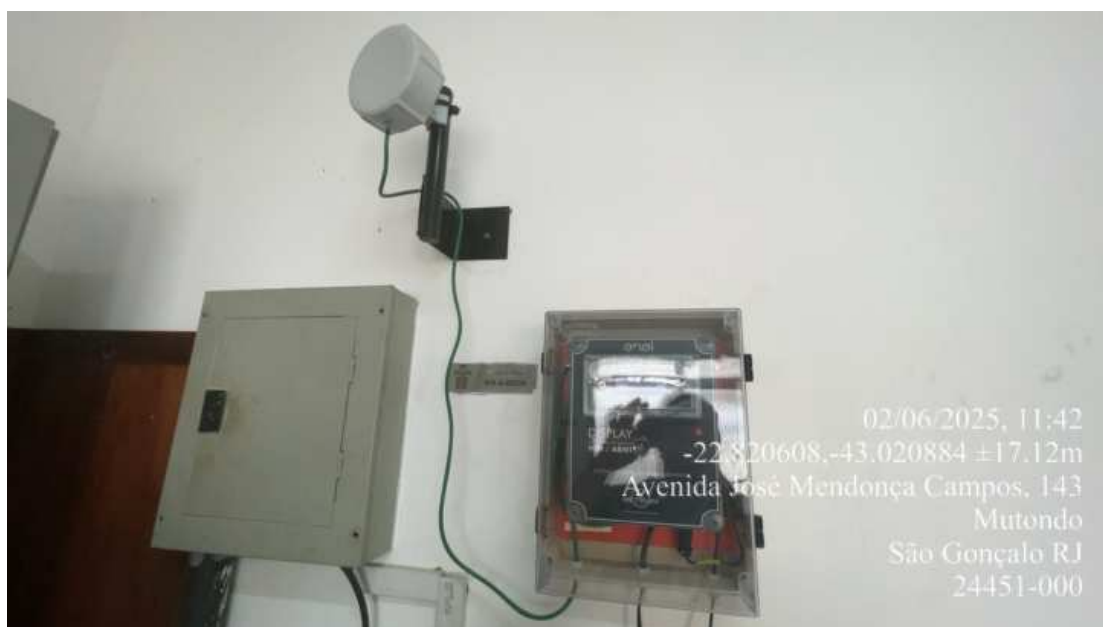
Foto 7 – Sistema de Medição de Faturamento (SMF) com telemetria

- a unidade possui telemetria e não possui gerador de energia (Foto 7);

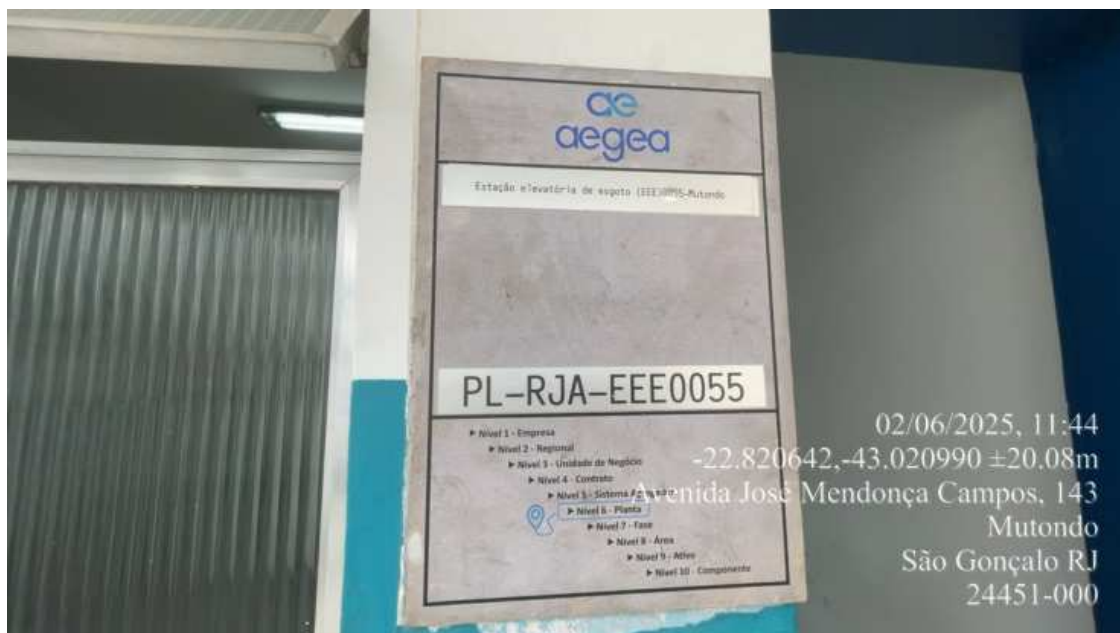
Foto 8 – Identificação interna da unidade

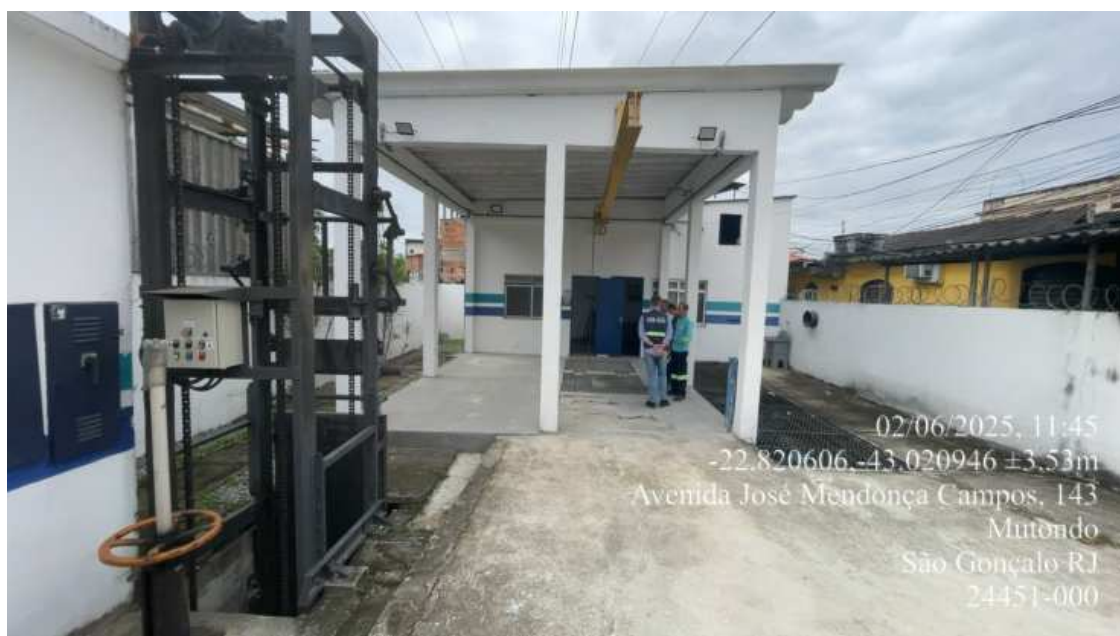
Foto 9 – Vista geral da unidade

- EEE está em bom estado de conservação geral (Foto 9);
- as bombas se encontram protegidas em abrigo subterrâneo com acesso restrito aos operadores;
- o local apresenta boa iluminação tanto natural quanto artificial;
