Câmara Técnica de Saneamento

**RELATÓRIO DE FISCALIZAÇÃO AGENERSA/CASAN N° 215/2025**

| <b>UNIDADE/OBRA FISCALIZADA</b> | Estação de Reservação (ERES) 79 - Colubandê | | |

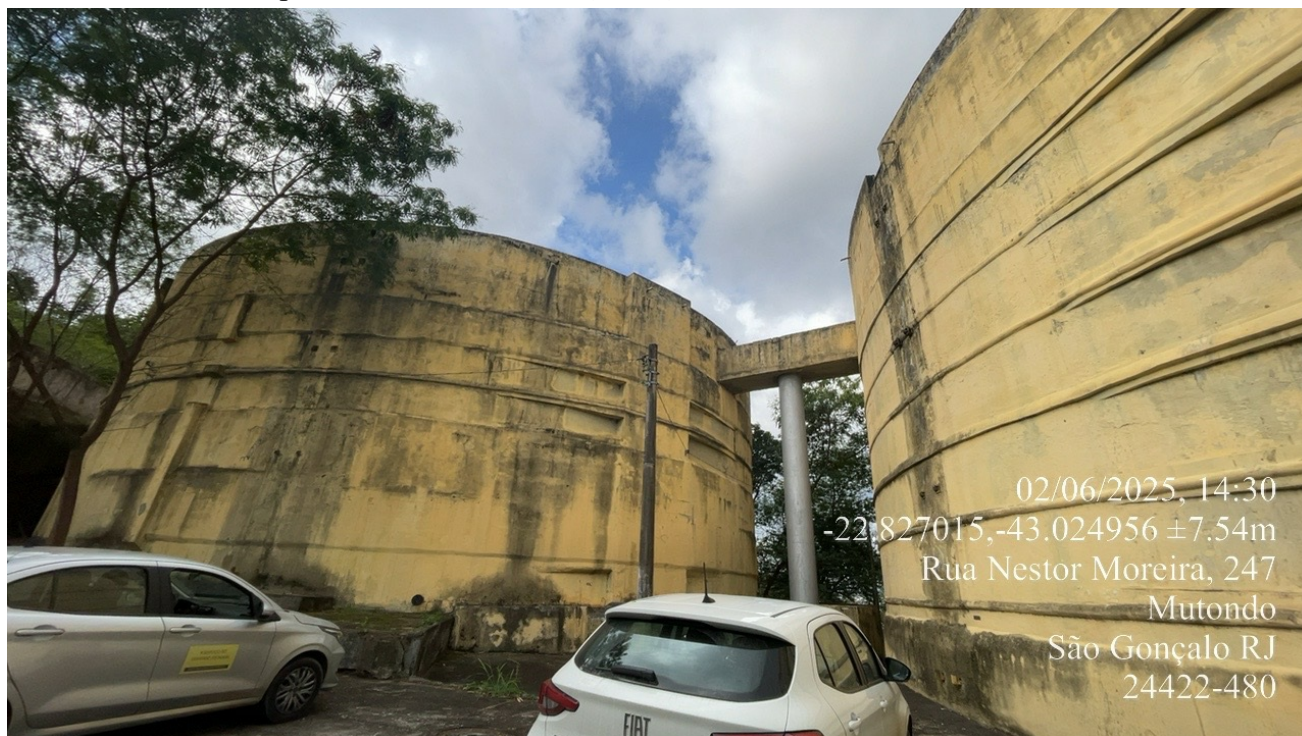
- no momento da fiscalização a EEE estava operando normalmente;
- a unidade não possui escada de acesso a parte superior do reservatório (Foto1);
- o local possui restrição de acesso às suas áreas (Foto 1);
- o reservatório não possui indicador de nível (Foto 2).

Foto 1 – Vista da entrada da ERES

### 1. Unidade sem identificação (Foto 1)

Conforme Lei nº 11.445/2007, art. 2º, inciso X, o controle social é um dos princípios fundamentais para a prestação de serviços públicos de saneamento básico. Sendo assim, uma identificação visível é essencial para garantir o acesso à informação.

- Identificar unidade;
- Realizar manutenção de rachaduras e terreno;

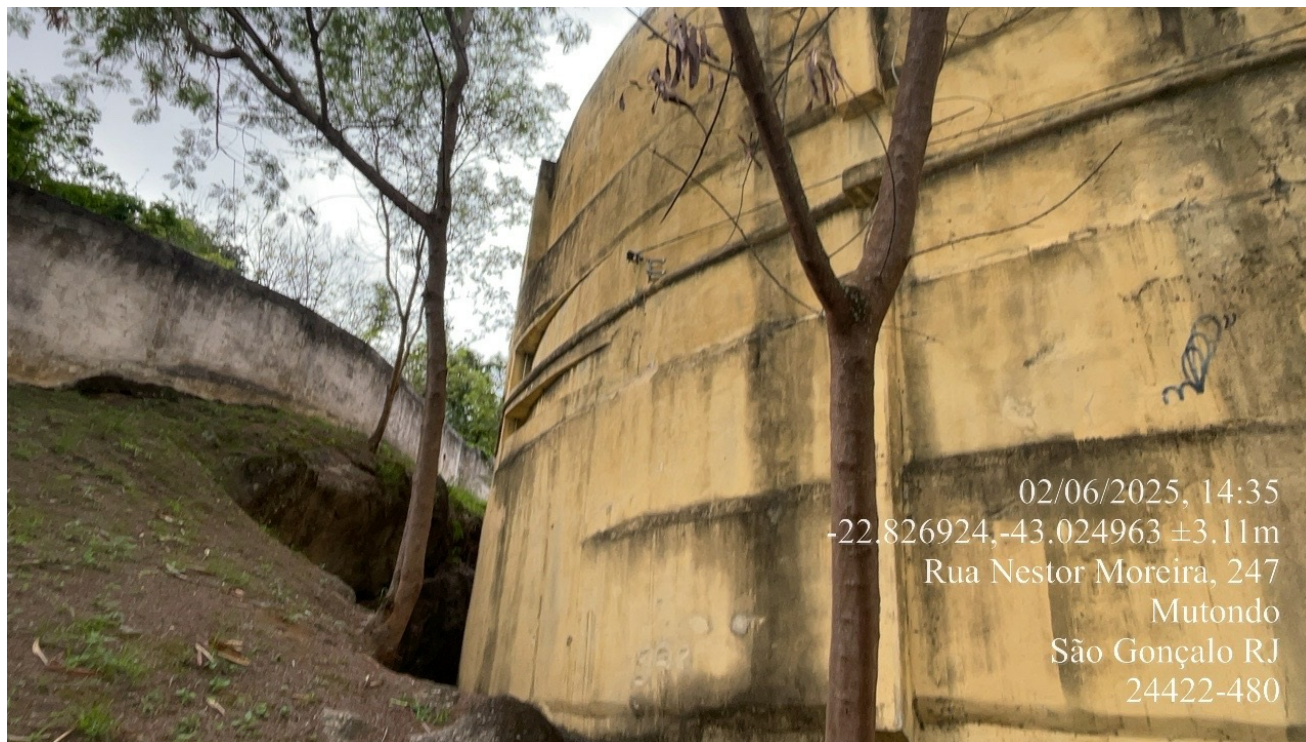
Foto 2 – Vista lateral do reservatório

- foram observadas rachaduras e pintura desgastada (Foto 2 e 5).

- O reservatório possui válvula controladora de nível (Foto 3);
- O terreno apresenta vegetação que necessita de constante manutenção (Foto 2 e 4);

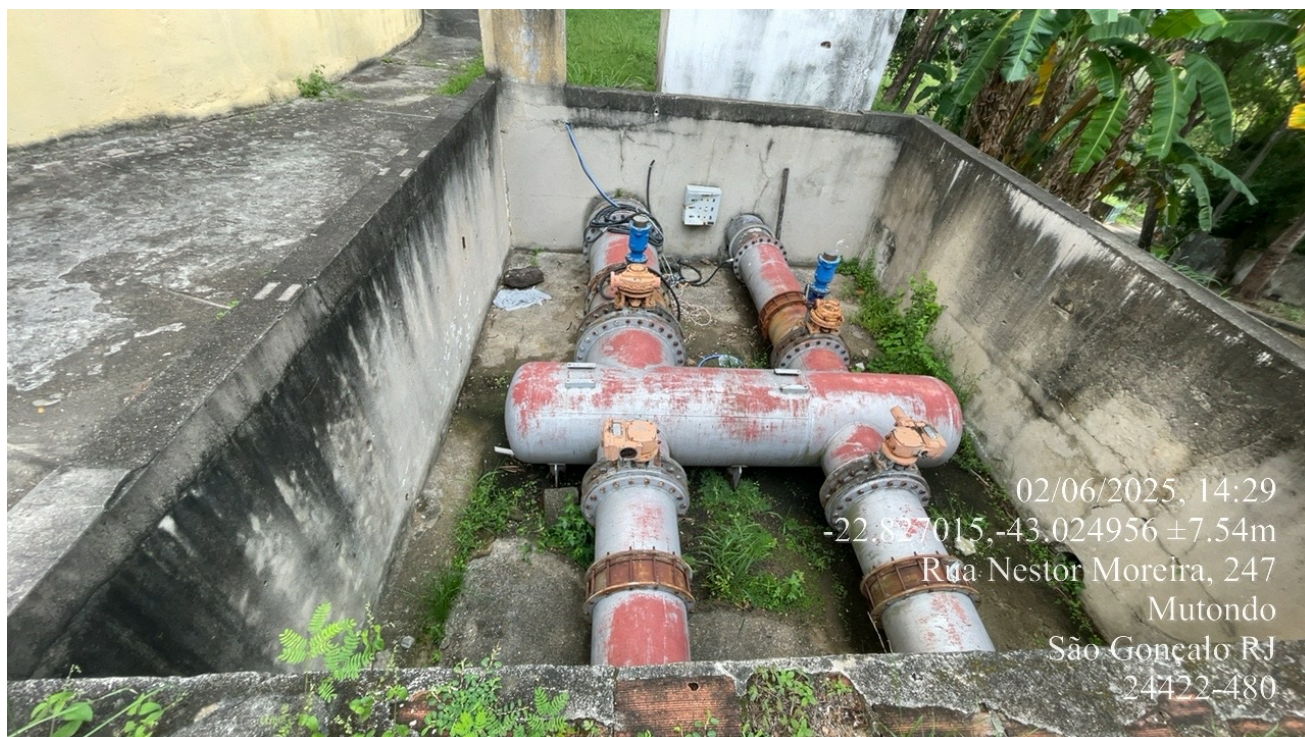
Foto 3 – Tubulação com válvula controladora de nível

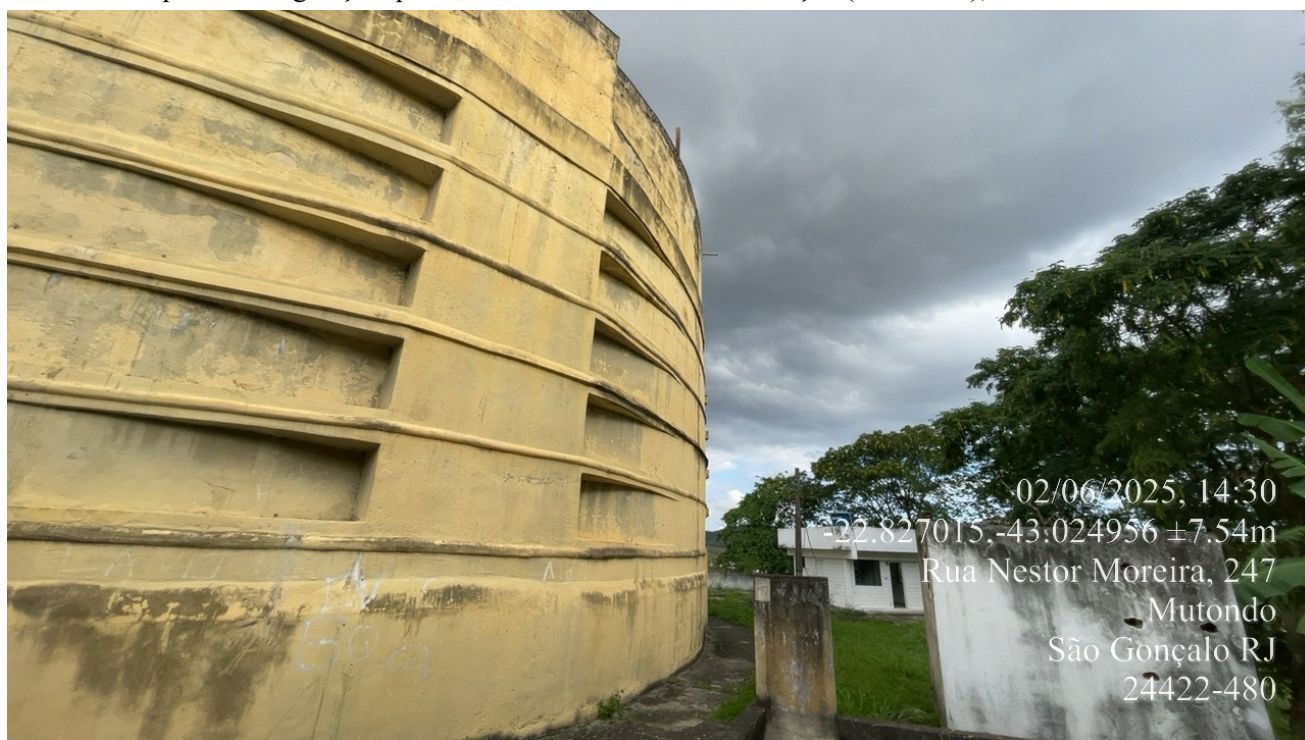
Foto 4 – Vista lateral do reservatório

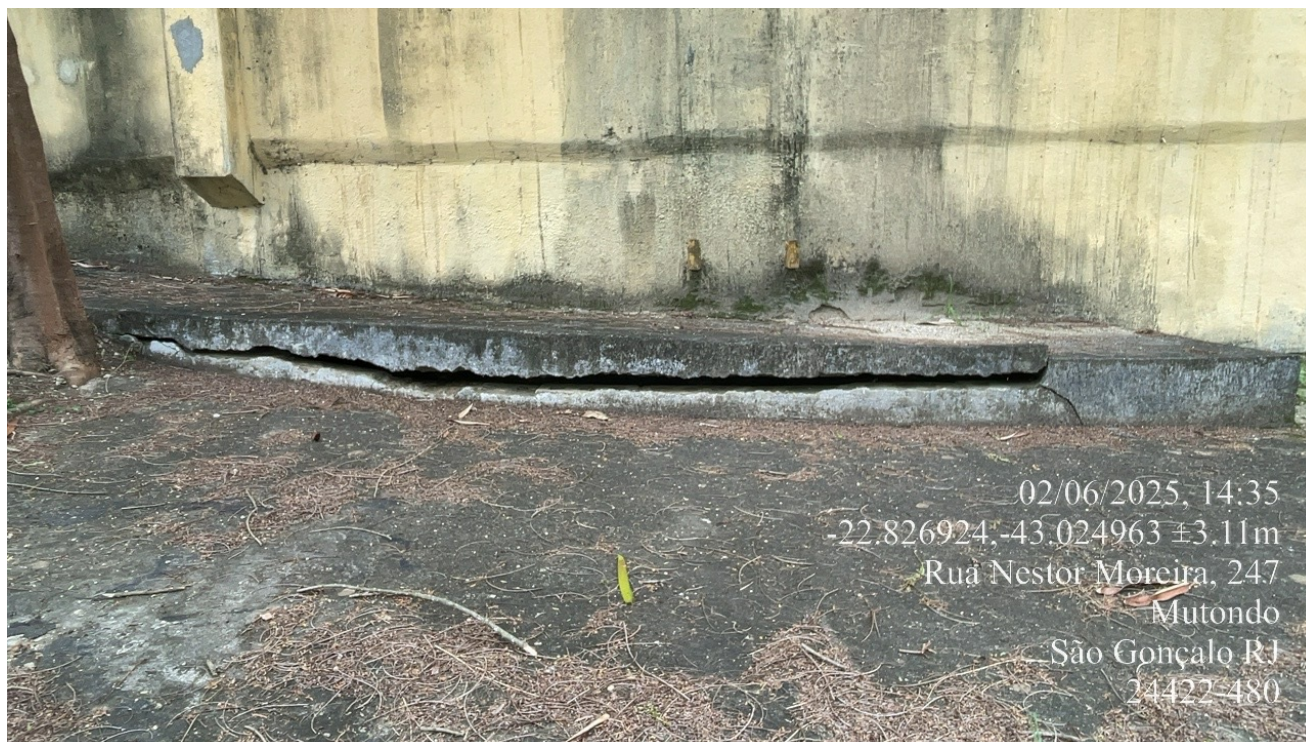
### 2. Manutenção (Foto 5)

Conforme Item 25.2.29 do Contrato de Concessão a Concessionária deve “*zelar pela integridade dos BENS VINCULADOS, tomando as providências necessárias para preservá-los (...)*”

Foto 5 – Rachadura na base do reservatório
