RELATÓRIO DE FISCALIZAÇÃO

| 1 - RF AGENERSA/CASAN Nº 255/2025 | | | RF - Emergencial ( ) Programado (P) À Distância ( ) | | |
| 8 - OBJETIVO DA FISCALIZAÇÃO: Verificar as condições de operação e manutenção das unidades. | | | | | |
| 10 - DESCRIÇÃO DOS FATOS RELEVANTES NA FISCALIZAÇÃO:<br><br>No dia 12 de agosto de 2025, a equipe de fiscalização da AGENERSA dirigiu-se à Unidade de Tratamento (UT) Muriqui, situada na Rodovia Governador Mário Covas, Vila Muriqui, Mangaratiba, RJ, para realizar Vistoria Anual Programada, em cumprimento ao disposto na Deliberação AGENERSA Nº 4216/2021, referente ao processo SEI-480002/000800/2025. Durante a vistoria, os técnicos da AGENERSA foram acompanhados pelos Srs. Damião Justino, Chefe do Departamento Técnico da GMP, e Alan Cardoso, Coordenador de Produção da GMP.<br><br>A UT Muriqui possui uma capacidade média de tratamento de 60 litros por segundo (L/s). A água captada passa por um sistema de gradeamento antes de ser conduzida para as adutoras de captação, com diâmetros de 300 mm e 250 mm. | | | | | |

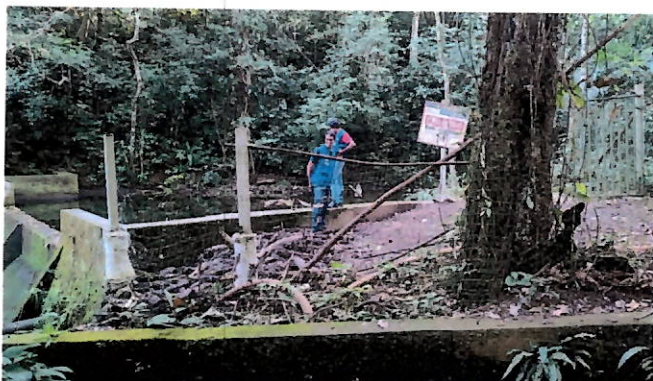
Foto 1: Cerca em volta da Barragem Muriqui.

A captação possui barragem equipada com sistema de gradeamento. Constatou-se, durante a vistoria, que a área encontra-se cercada e sinalizada com placa de proibição de banho. As grades da captação passam por limpeza duas vezes por semana, intensificada para frequência diária no período de verão. A limpeza completa da barragem é realizada, em média, a cada dois meses.

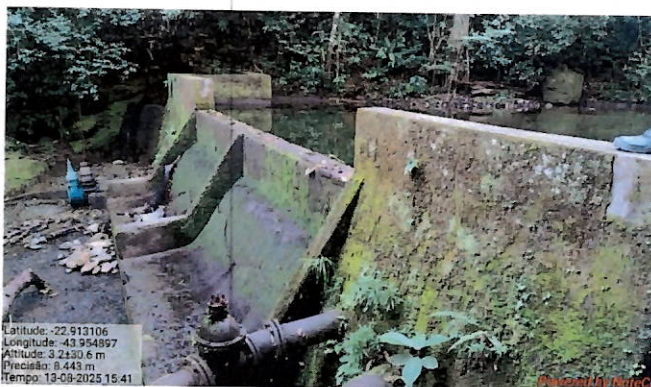
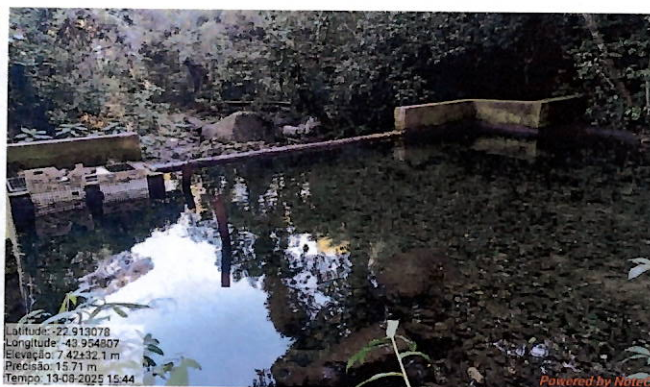
Foto 3: Barragem Muriqui.

Constatou-se que a estrutura de captação encontra-se em estado adequado de conservação e proteção, apresentando condições estruturais que não comprometem sua operação.

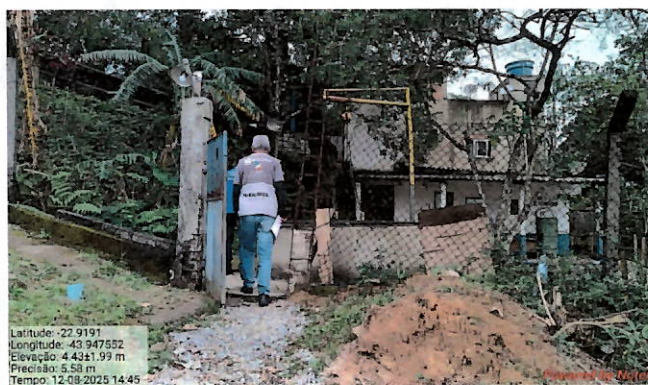
A UT Muriqui não dispõe de placa de identificação, o que dificulta a imediata caracterização da instalação e não atende às boas práticas de organização e segurança operacional. Além disso, constatou-se a ausência de Sistema de Proteção contra Descargas Atmosféricas (SPDA), medida essencial para a proteção da estrutura, dos equipamentos e da integridade dos trabalhadores em casos de descargas elétricas oriundas de raios. Tais não conformidades já haviam sido identificadas em vistoria anterior. Além disso, uma estrutura que requer pequenas reformas, melhorias relacionadas a alojamento, cozinha e banheiros dos colaboradores.

Foto 8: Entrada da UT Muriqui (ausência de placa de identificação.)

- a) Providenciar a instalação de placa de identificação na entrada da UT;
- b) Providenciar extintor de incêndio com sinalização adequada;
- c) Providenciar tampa estanque e medidor de nível adequado para o reservatório;
- d) Providenciar reformas e melhorias no alojamento, na cozinha e nos banheiros dos colaboradores.

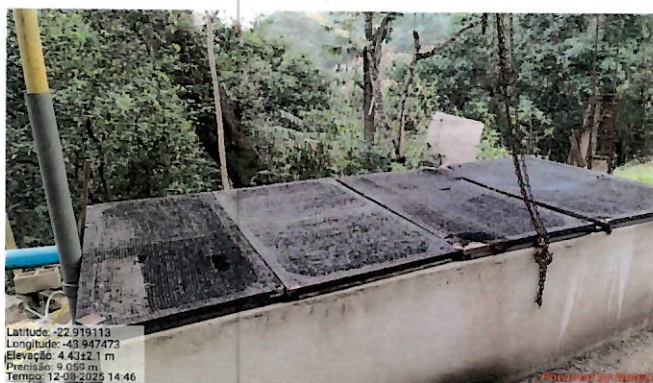
Foto 13: Caixa de areia.

Inicialmente, a água é conduzida para uma caixa de areia e, em seguida, submetida a uma desinfecção simples, realizada com hipoclorito de cálcio ( $\text{Ca}(\text{ClO})_2$ ) em pastilhas. A dosagem de cloro é continuamente ajustada e monitorada por meio de rotâmetros, assegurando o controle adequado do processo de desinfecção da água.

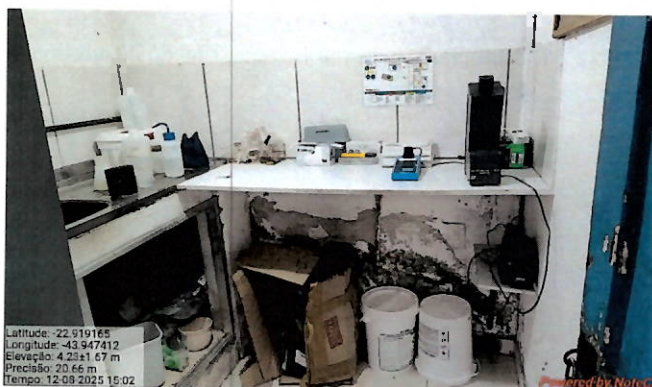
Os testes de qualidade da água são realizados em laboratório, com análises dos parâmetros de cor, turbidez, cloro residual e pH, realizadas a cada duas horas. Durante a vistoria, constatou-se que os parâmetros avaliados encontravam-se em conformidade com os padrões de potabilidade estabelecidos pela Portaria GM/MS nº 888/2021.

Foto 21: Bancada utilizada para realização das análises.

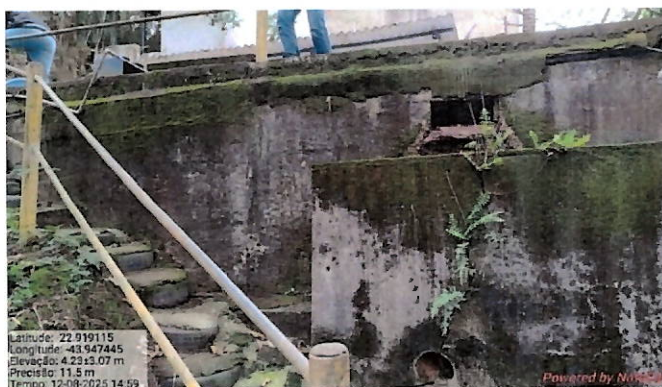
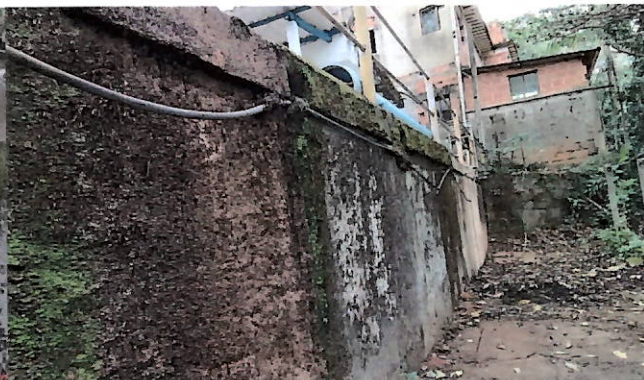
A unidade conta com um reservatório de concreto retangular, com capacidade de 150 m<sup>3</sup>, abastecido por gravidade. Conforme constatado em vistoria anterior, o reservatório não possui medidor de nível e a tampa de inspeção não apresenta estanqueidade adequada para garantir a proteção da água clorada. Ademais, a estrutura necessita de reforma.

Foto 25 :Estrutura do reservatório necessitando de reforma.

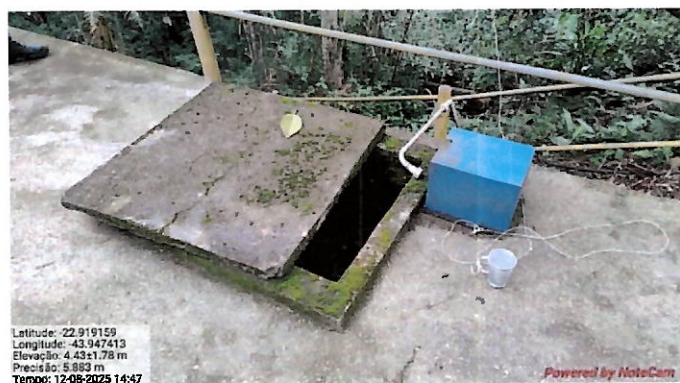
Foto 27: Tampa de inspeção do Reservatório (não oferece estanqueidade para proteção da água clorada).

| Item | Recomendação | Situação |
|---|---|---|
| g | Providenciar tampa estanque e medidor de nível adequado para o reservatório; | Adequação programada para 12/2025 |

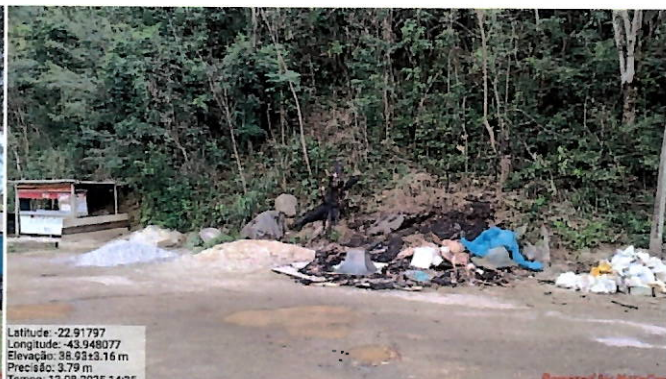
Em função da necessidade de duplicação da Rodovia BR-101, a unidade de tratamento será desativada. A companhia encontra-se em processo de regularização de uma área localizada próxima à UT, no lado oposto da via, para implantação de uma nova estação de tratamento de água, com capacidade de tratamento estimada entre 60 e 80 L/s.

Foto 28: Terreno onde será instalada a nova ETA.
