Agência Reguladora de Energia e Saneamento Básico do Estado do Rio de Janeiro

## RELATÓRIO DE FISCALIZAÇÃO - RF/AGENERSA/CASAN Nº 264/2025

| <b>UNIDADE/OBRA FISCALIZADA</b> | Reservatório – Caixa de Passagem Fragoso | | |
| <b>OBJETIVO DA FISCALIZAÇÃO</b> | Verificar as condições de operação e manutenção da unidade | | |

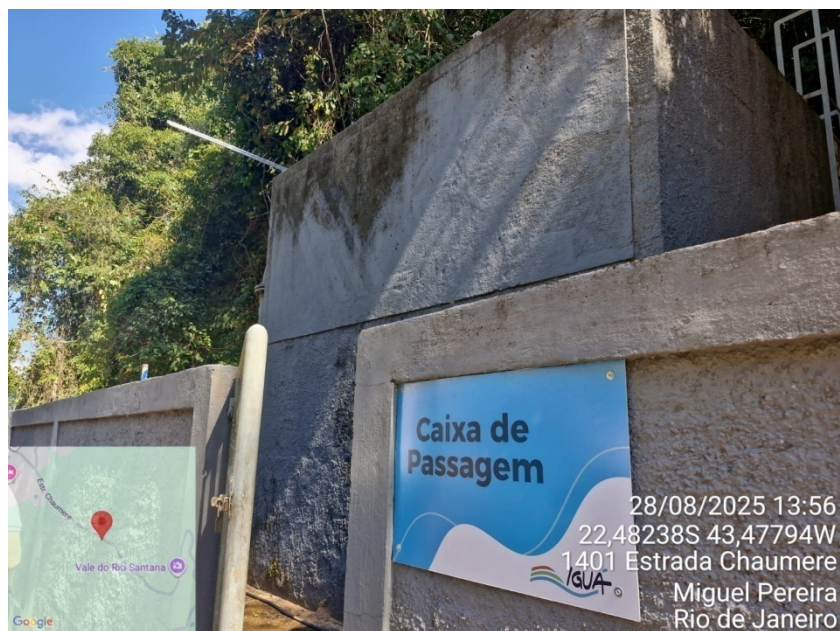
- a Caixa da Passagem Fragoso - Reservatório está identificado, protegido por muro de alvenaria e com restrição de acesso (fotos 1, 2 e 3);
- no muro lateral direito estão instalados equipamentos elétricos com sinalização de advertência (foto 3);

Foto 1 – Entrada da unidade

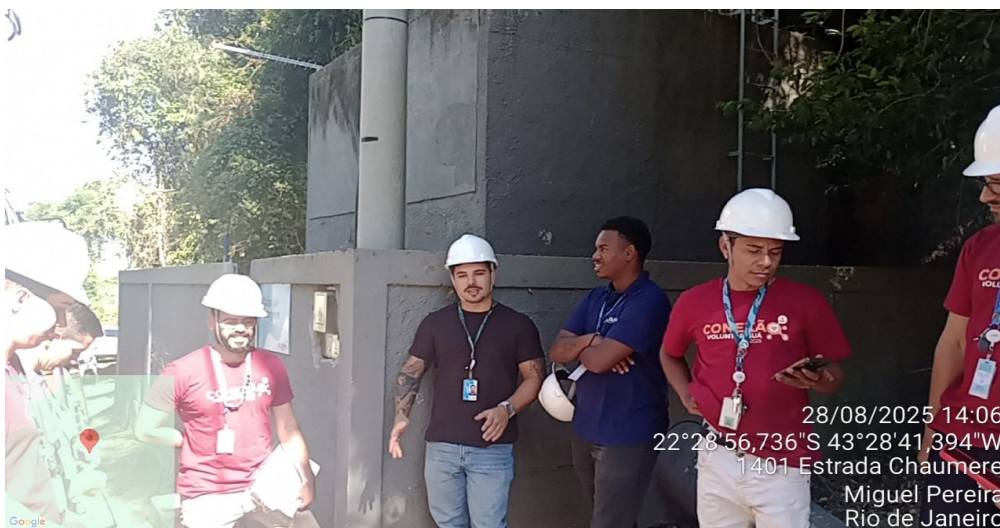
Foto 2 – Vista lateral esquerda da unidade

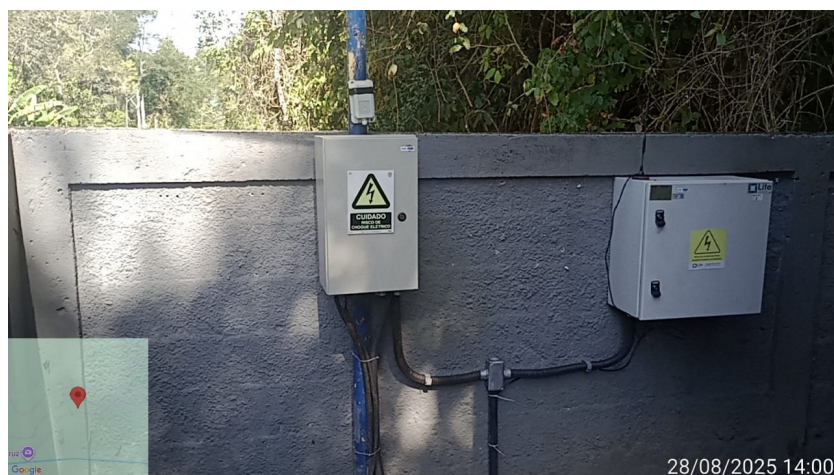
Foto 3 – Equipamentos elétricos com sinalização de advertência

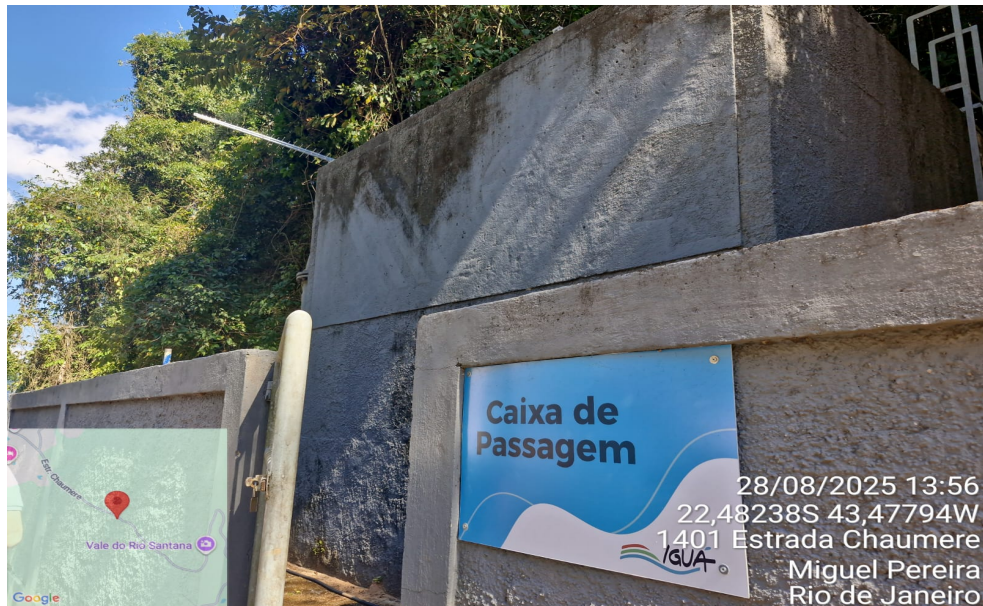
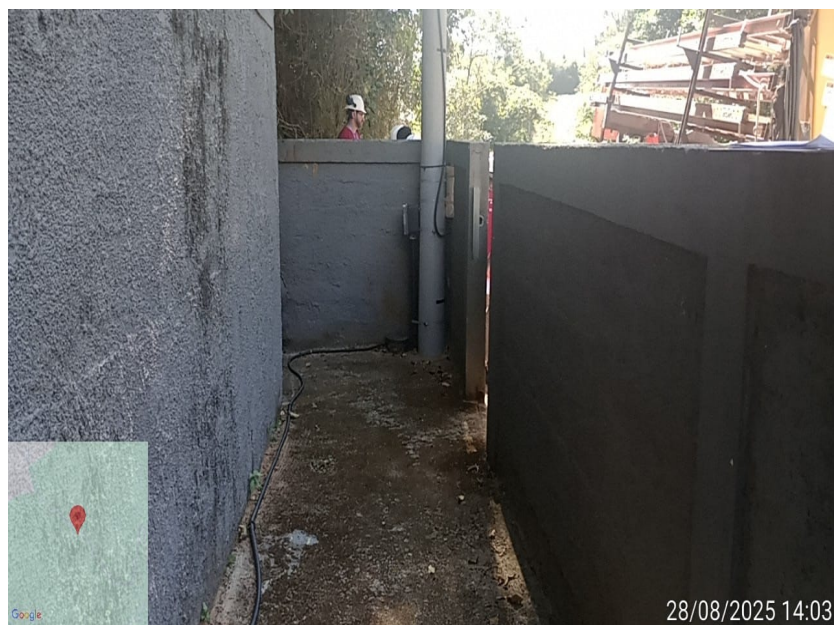
· a Caixa de Passagem é do tipo apoiada, sem rachadura, estanque, mas necessitando nova pintura,

principalmente na própria Caixa (fotos 4 e 5);

Foto 4 – Pintura da Caixa desgastada

Foto 5 – Pintura da Caixa desgastada

- realizar nova pintura na unidade;
- instalar para-raio, pois é recomendado que tenha um sistema de proteção contra descargas atmosféricas, também conhecido como para-raios.

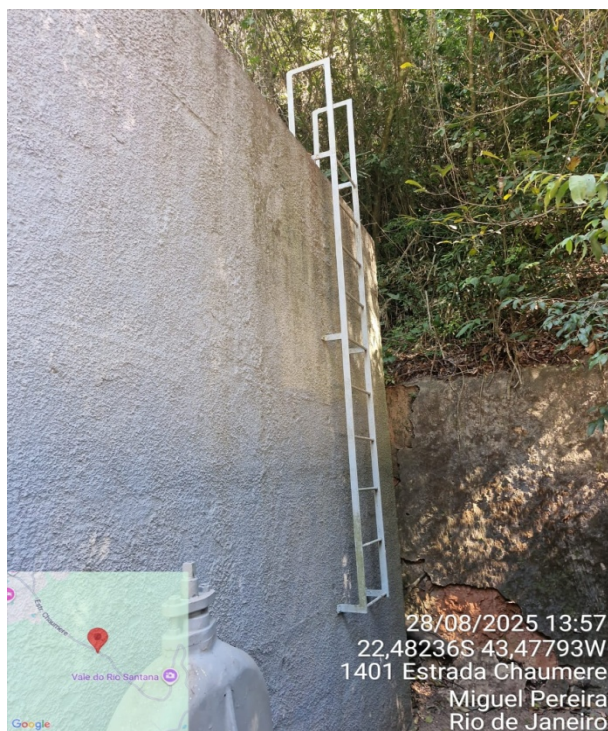
- a unidade é provida de escada fixa para a parte superior, mas sem proteção (foto 6);
- devido não haver proteção na escada, não houve possibilidade de verificar as condições de conservação da laje superior (foto 6);

Foto 6 – Escada externa sem proteção

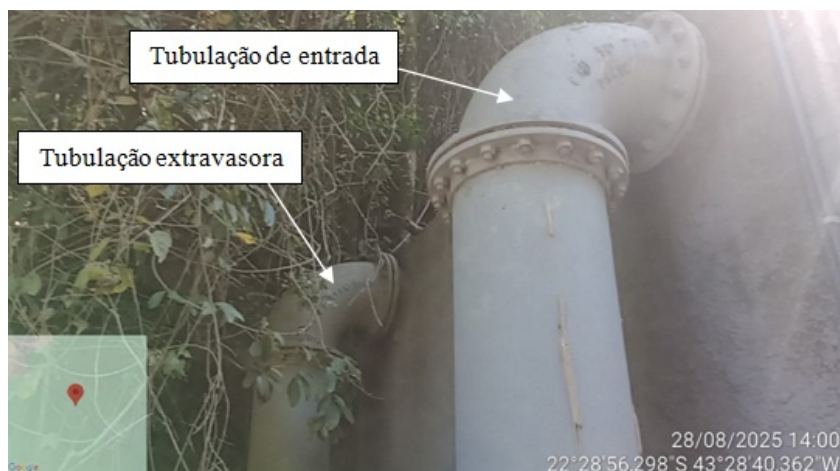
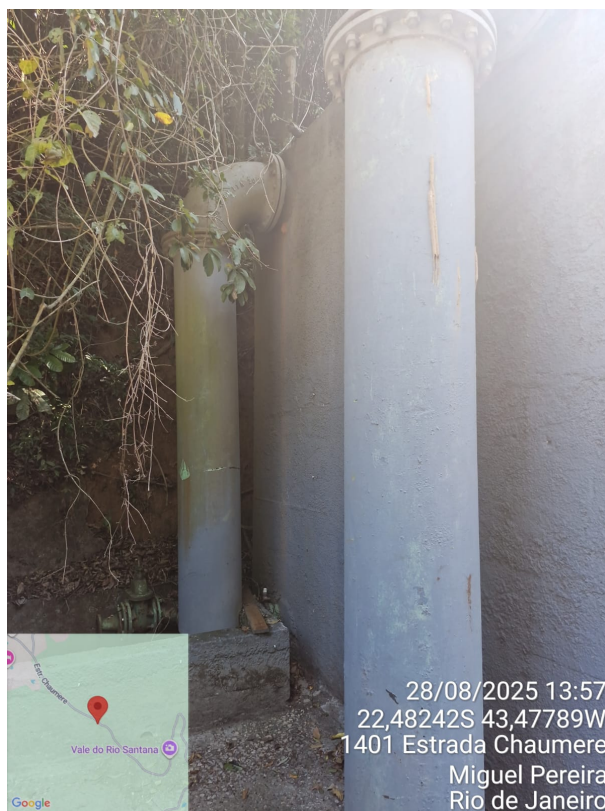
- a unidade não é provida de para-raios;
- no momento da vistoria a unidade estava em operação;
- as tubulações de entrada e extravasora tem diâmetro de 400 mm (fotos 7 e 8);
- a tubulação de limpeza tem diâmetro de 150 mm (fotos 9 e 10);

Foto 7 – Tubulações de entrada e extravasora

Foto 8 – Tubulações de entrada e extravasora

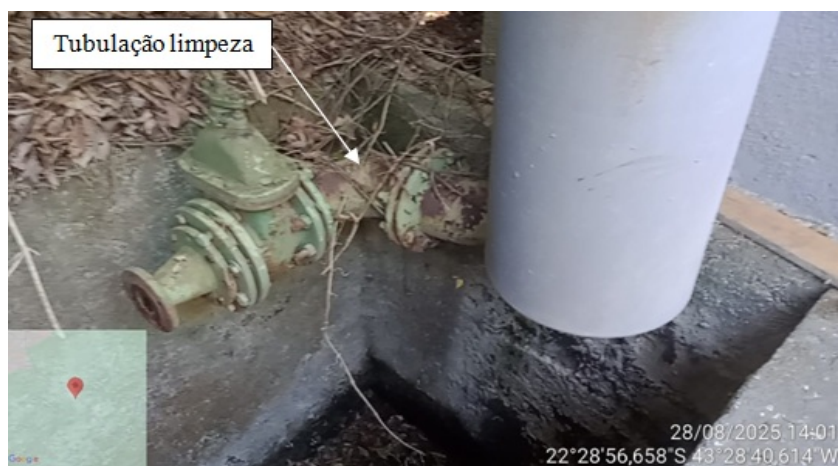
- a tubulação de limpeza (DN 150 mm) é composta por uma válvula de fechamento (DN 150 mm) (foto 9);

Foto 9 – Válvula e tubulação de limpeza

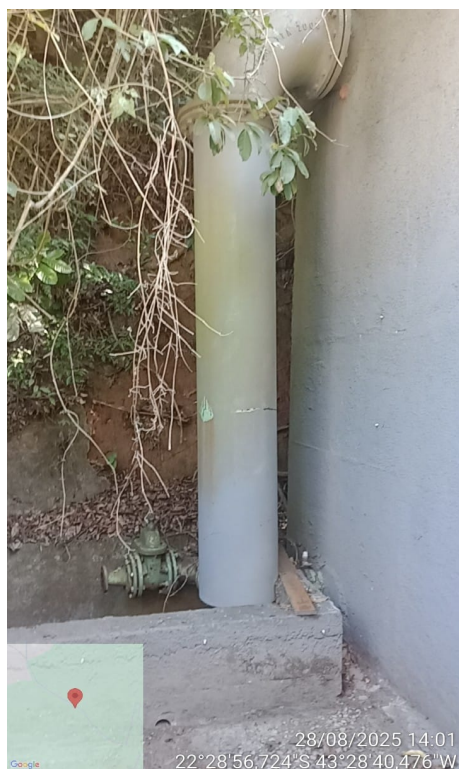
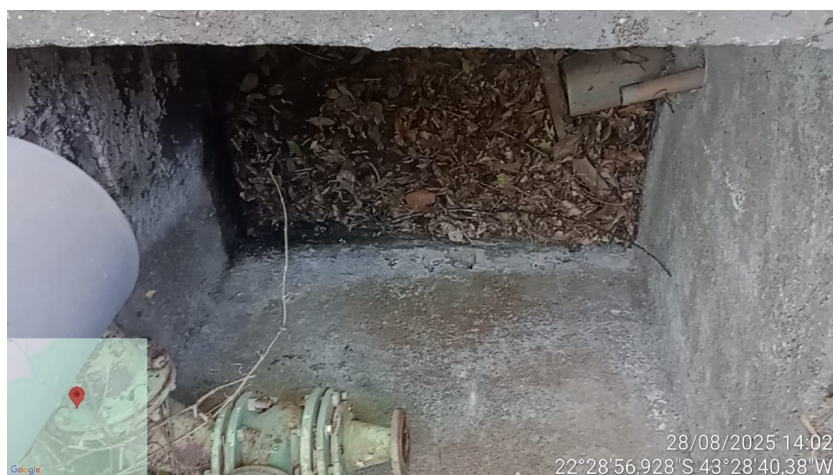
- as tubulações de limpeza e extravasora despejam a água em uma caixa de desagüe (fotos 10 e 11);

Foto 10 – Caixa de desague

Foto 11 – Caixa de desague

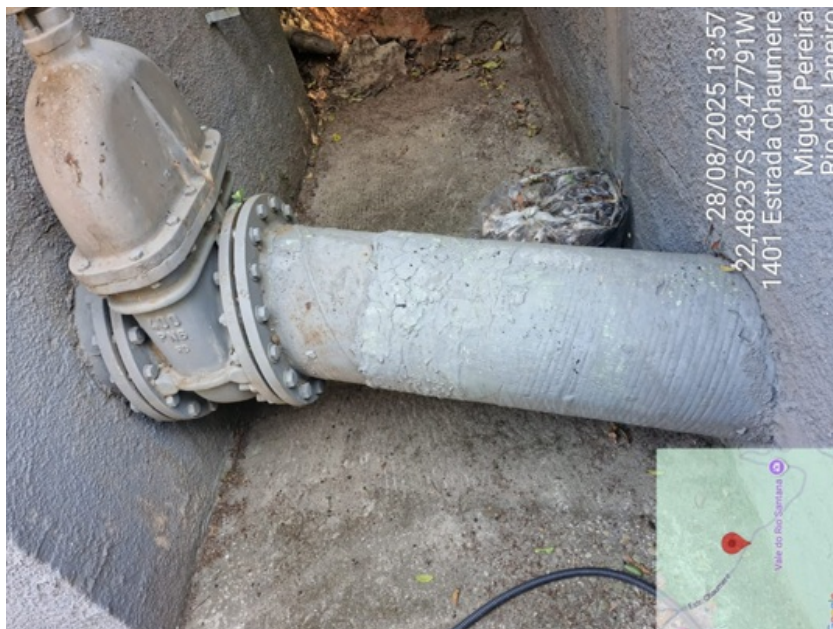
- a tubulação de distribuição (DN 400 mm) é composta de uma válvula de fechamento (DN 400 mm) (foto 12);

Foto 12 – Válvula e tubulação de distribuição
