### **RELATÓRIO DE FISCALIZAÇÃO AGENERSA/CASAN Nº 267/2024**

| <b>Local Fiscalizado:</b> | Est. Alziro Zarur, s/nº - Vila São José – Paracambi/RJ | | |
| <b>Objetivo da Fiscalização:</b> | Verificar Operação dos equipamentos | | |

O presente relatório é decorrente do processo de Fiscalização Programada no Sistema de Distribuição de Água e Esgoto do Bloco 03. Visando subsidiar esse processo, foi realizada fiscalização em 03 de outubro de 2024, na Estação de Tratamento de Esgoto (ETE) Centro, localizada na Estrada Alziro Zarur, s/nº - Centro – Paracambi/RJ.

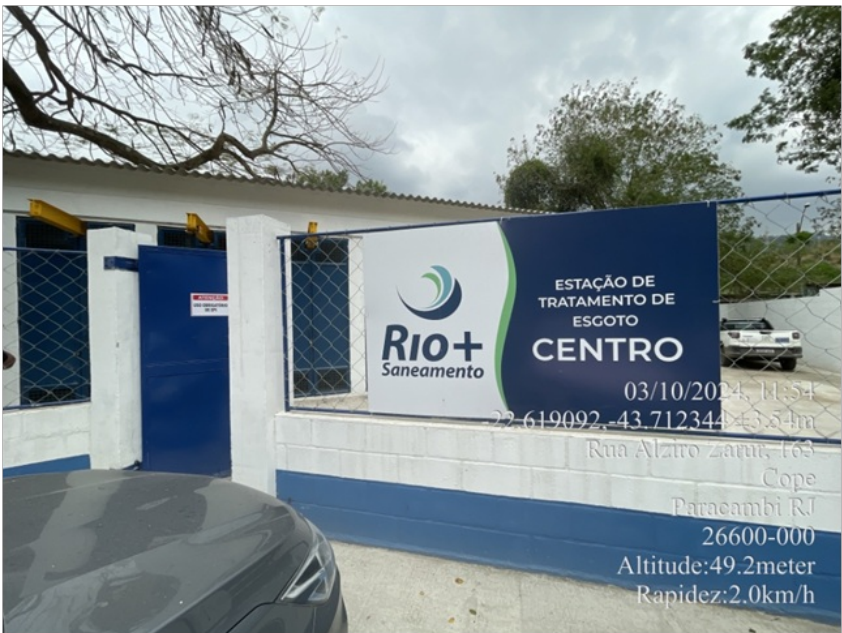
Foto 02 – Vista da fachada da ETE.

A ETE passou por reformas para adequações e foi colocada em operação, a fachada apresenta bom estado de conservação e devida identificação da ETE, sendo ainda

cercada por muro (Foto 02) que protege o local. Em sua edificação existem áreas de apoio à operação/ administração da estação, sendo elas: laboratório para avaliação de parâmetros básicos como, pH, O<sub>2</sub> e temperatura; além de escritório e almoxarifado.

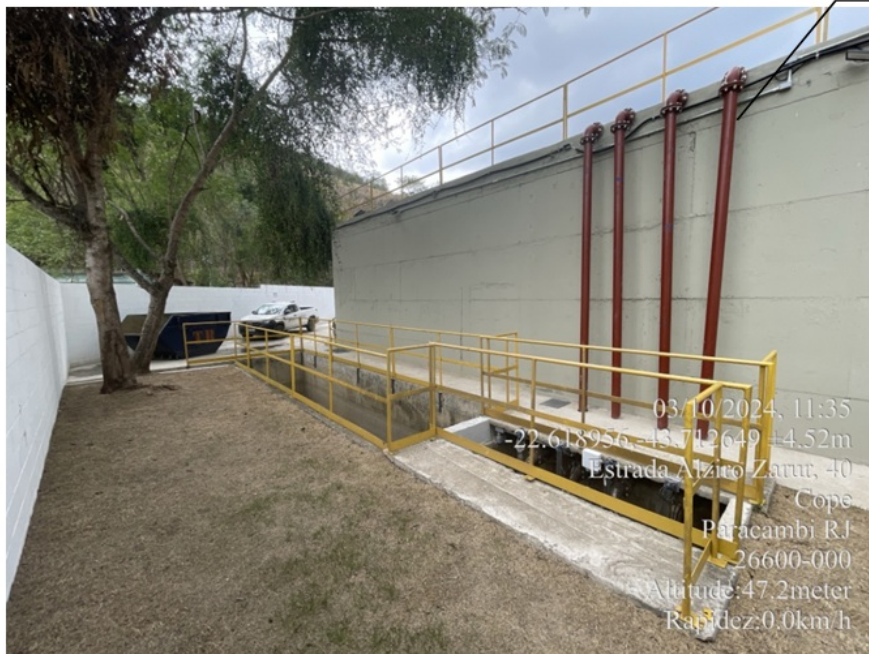
Foto 03 – Visão geral da chegada de esgoto

O tratamento preliminar do esgoto bruto (Foto 03 e 04) inicia-se na caixa de chegada que é composta por uma grade fixa (gradeamento grosso), seguido por duas caixas de areia e poço de recalque para os tanques de tratamento.

Tubulação de recalque do esgoto para os tanques de tratamento

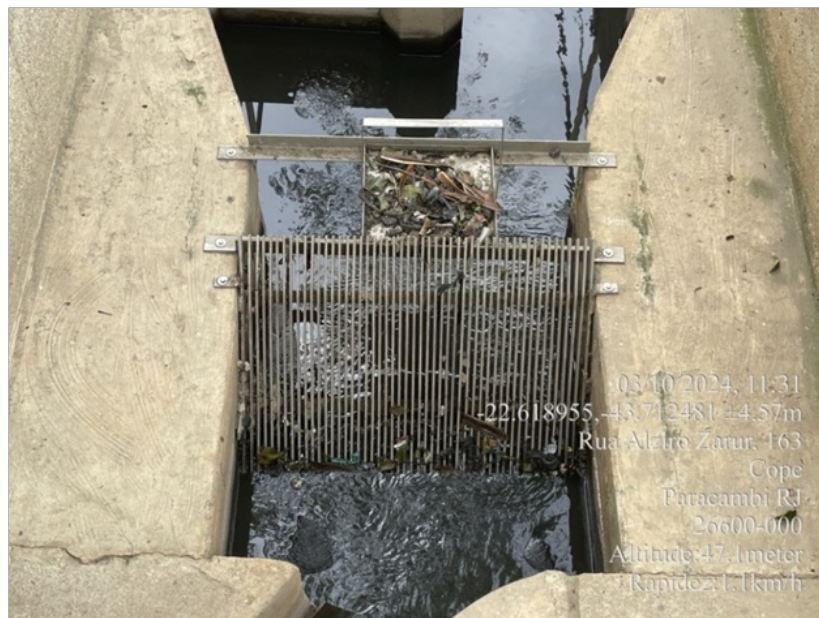
Foto 05 – Gradeamento de chegada

A grade fixa (Foto 05) que retêm os sólidos do esgoto bruto apresenta bom estado de conservação, sendo os sólidos retirados de forma manual conforme demanda, armazenados em cesto ou caçamba (Foto 06), para posteriormente serem encaminhados ao aterro sanitário. O poço de entrada possui extravasor, porém o esgoto que sai por ele retorna para tratamento. Em seguida o efluente passa por um dos desarenadores (Foto 04), que está em bom estado estrutural e funciona de forma mecanizada. A limpeza das caixas de areia é realizada diariamente e a areia removida, também é encaminhada para aterro sanitário.

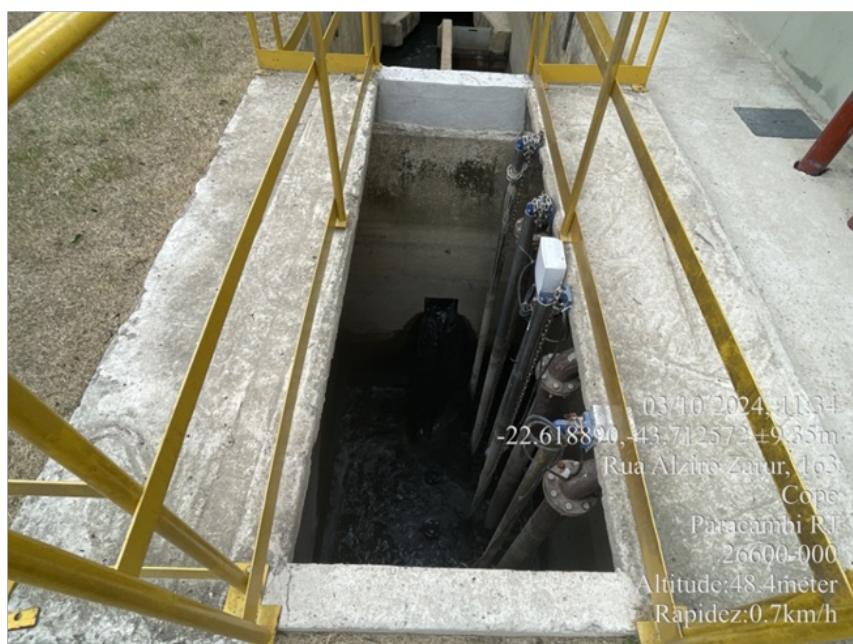
Foto 07 – Poço de sucção

A ETE possui um poço de sucção (Foto 07) do esgoto, que conta com quatro bombas submersas recalcando os efluentes para o decantador primário (Foto 08), que é o tanque em que ocorre a sedimentação das partículas mais pesadas.

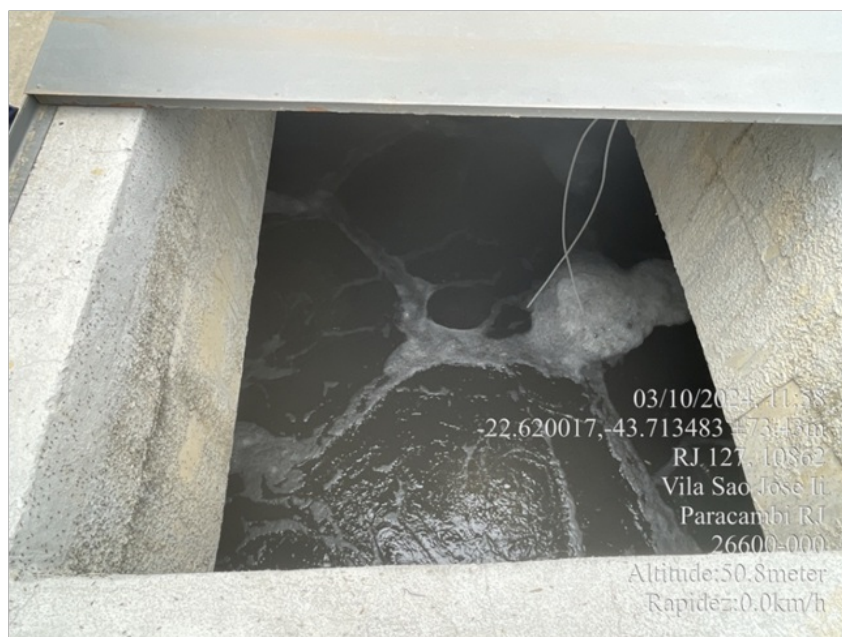
Foto 09 – Tanque de aeração

Após passar pelo decantador primário o efluente vai para o tanque de aeração (Foto 09), onde recebe tratamento com oxigênio para multiplicação de microorganismos e formação de lodo.

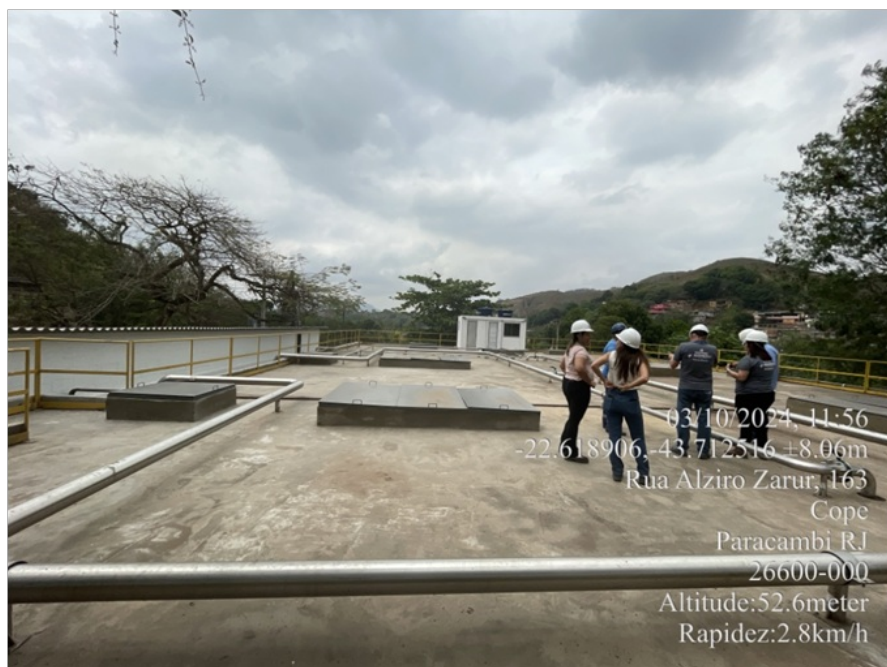
Foto 10 – Laje das câmaras de tratamento

O tratamento é pelo processo de Lodo Ativado por Batelada (Foto 10). A ETE Centro possui duas câmaras, para recebimento e armazenamento de esgoto, dois reatores e dois biodigestores (Foto 11). O lodo gerado na estação ainda não foi coletado devido à recente ativação da unidade, porém de acordo com os operados o lodo será encaminhado para a ETE Lajes, a qual se encontra em processo de obras para reativação.

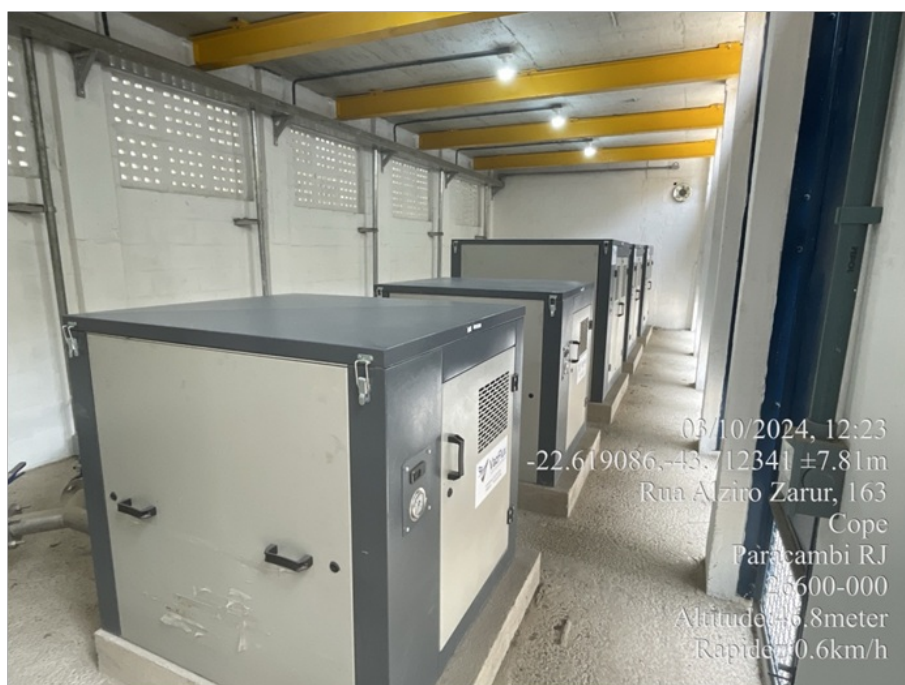
Foto 11 – Sala dos sopradores dos reatores

Na casa de máquinas, além dos sopradores do reator está o quadro de comando da ETE (Foto 13), com as devidas sinalizações de risco, operando corretamente (Foto 11 e 13). Havia exaustor (Foto 13) e dois extintores de incêndio no local (Foto 14).

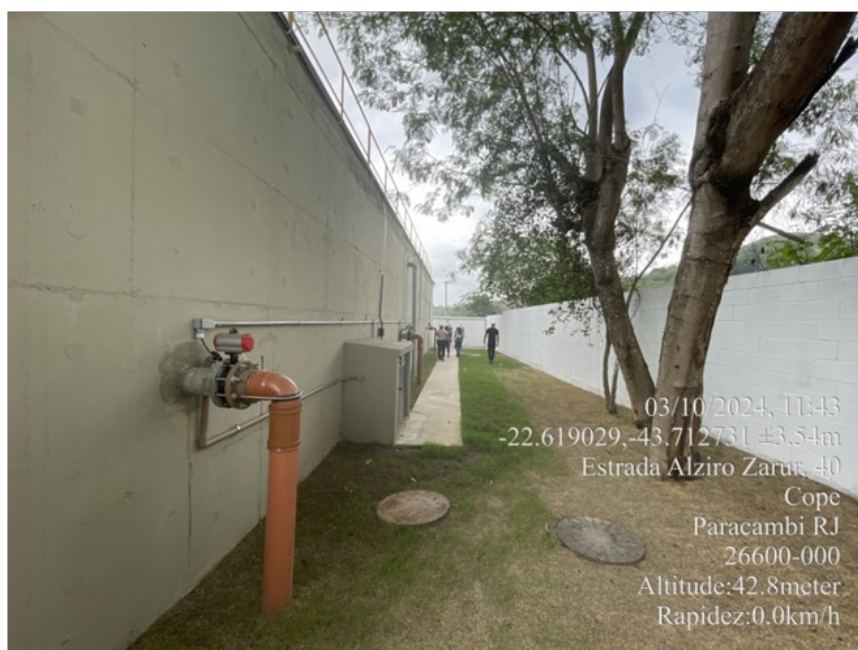
Foto 15 – Válvula de retenção na saída do efluente para calha

O efluente tratado passa por uma válvula (Foto 15) e por fim pela calha Parshall, que possui medidor por régua em seu interior (Foto 16). As medições de vazão são feitas a cada 3 horas, e a cada ciclo também são analisados sólidos sedimentados, pH, temperatura e CO<sub>2</sub>. Esses parâmetros são avaliados pelo laboratório presente no local (Foto 16) e os dados levantados são tratados e registrados virtualmente.

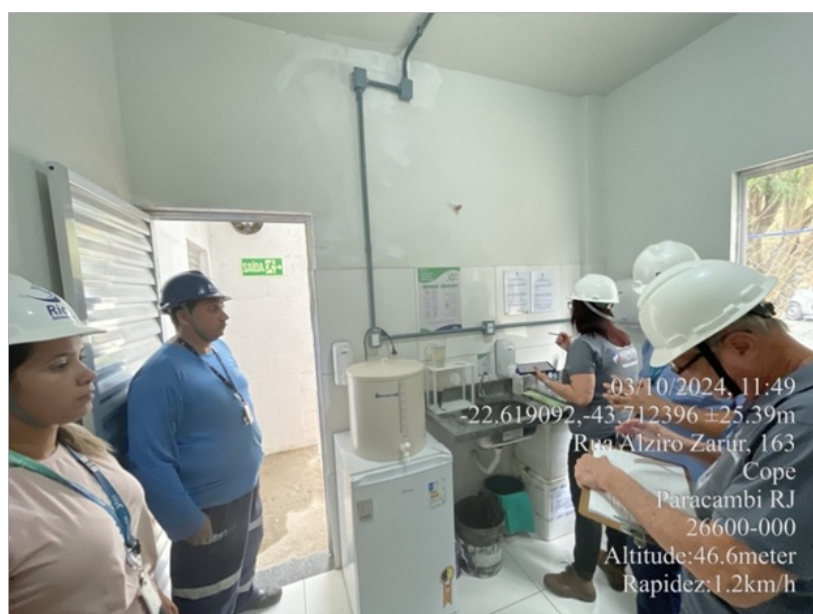
Foto 17 – Laboratório

O laboratório (Foto 17) da ETE Centro apresenta bom estado de conservação e possui um pHmetro que é calibrado semanalmente conforme informado pelos operadores (Foto 18).

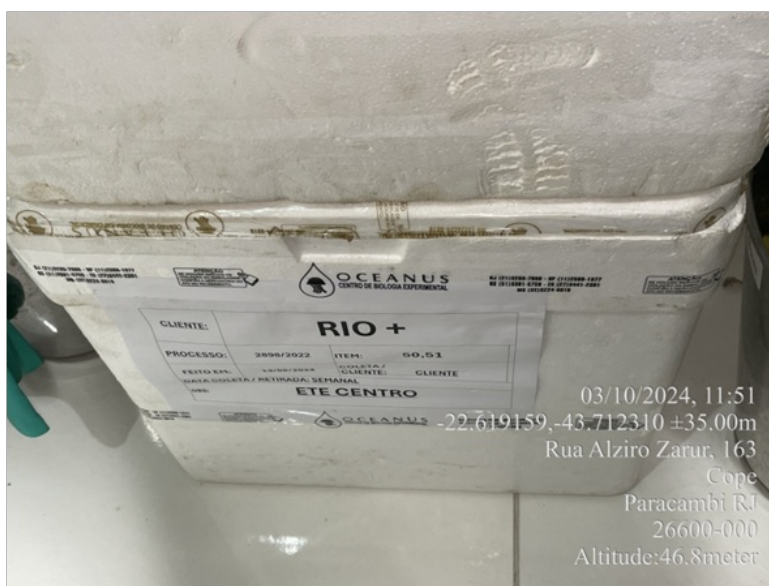
Foto 19 – Caixa para transporte de material para análise externa

Os testes mais complexos como: DBO, DQO, turbidez, entre outros, são realizados pela empresa *Oceanus*, a qual realiza coleta uma vez por semana e faz o transporte de material por meio de caixa de isopor (Foto 19).
