Agência Reguladora de Energia e Saneamento Básico do Estado do Rio de Janeiro

## **RELATÓRIO DE FISCALIZAÇÃO AGENERSA/CASAN Nº 267/2025**

| <b>ENDEREÇO DA UNIDADE/OBRA FISCALIZADA</b> | Av. Brigadeiro Lima e Silva, 1423 – Lojas A, B, C (antiga 466),<br>Jardim 25 de Agosto, Duque de Caxias/RJ CEP: 25000-000 | | |
| <b>OBJETIVO DA FISCALIZAÇÃO</b> | Verificação de Rede de Esgotos Sanitários – RES no logradouro e<br>identificação do despejo do efluente da ligação. | | |

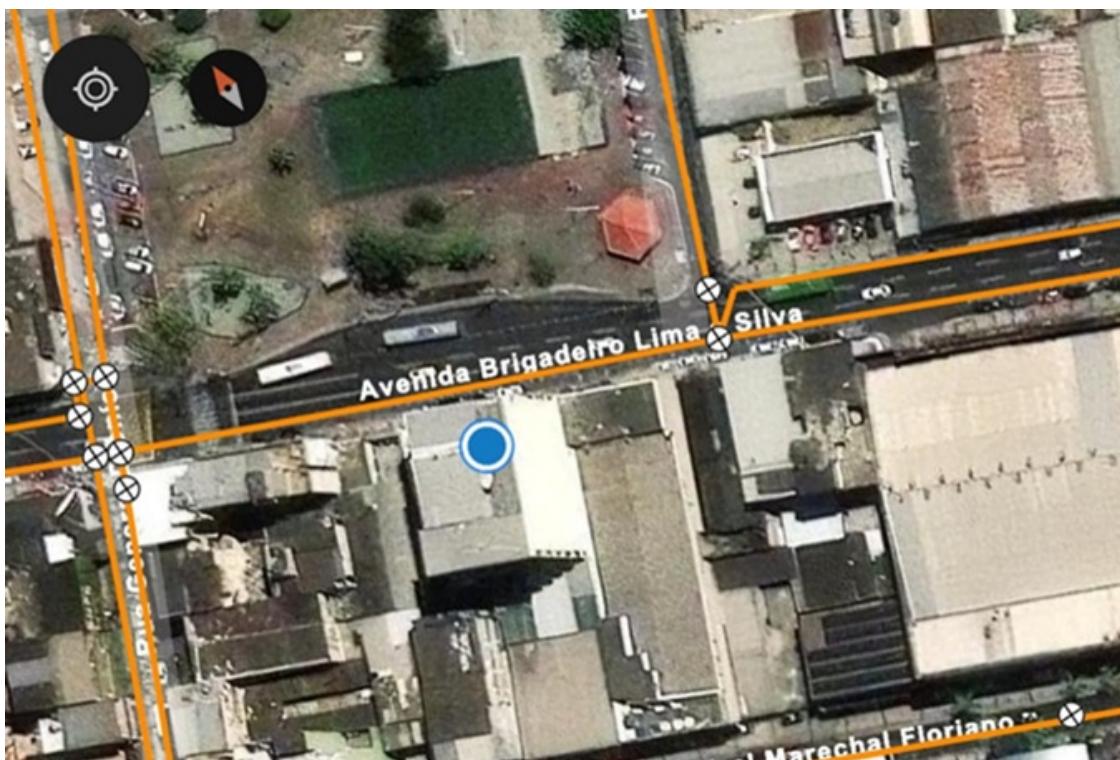
Imagem 02: Mapa da rede de esgoto apresentada no momento da fiscalização pelo Sr. Leandro, Encarregado de Equipe da Concessionária Águas do Rio.

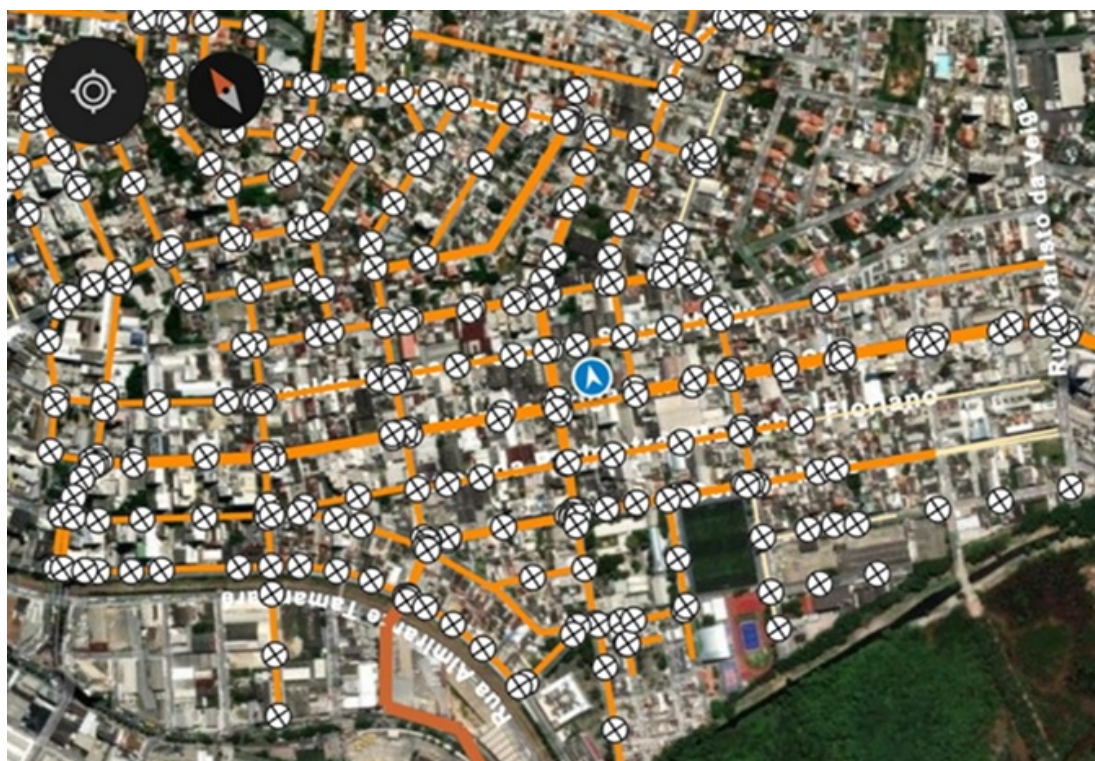
Imagem 03: Mapa da rede de esgoto apresentada no momento da fiscalização pelo Sr. Leandro, Encarregado de Equipe da Concessionária Águas do Rio.

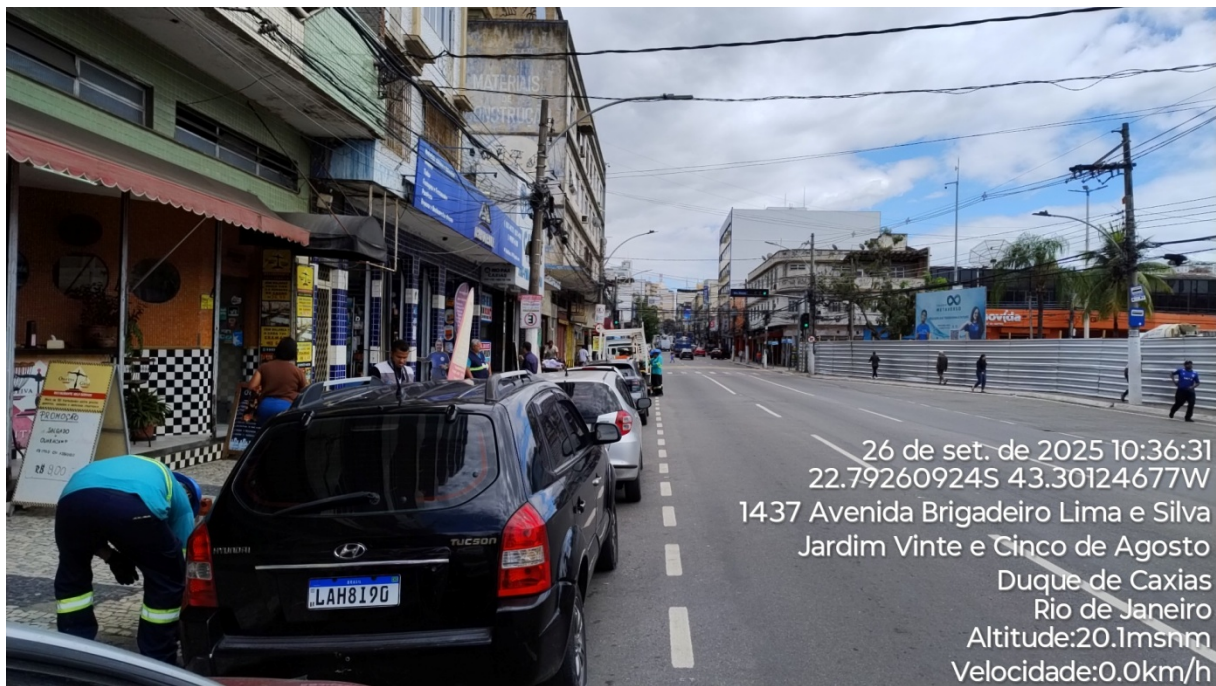
Foto 01 – Estabelecimento à esquerda e a direção do fluxo da rede de esgoto no sentido da via.

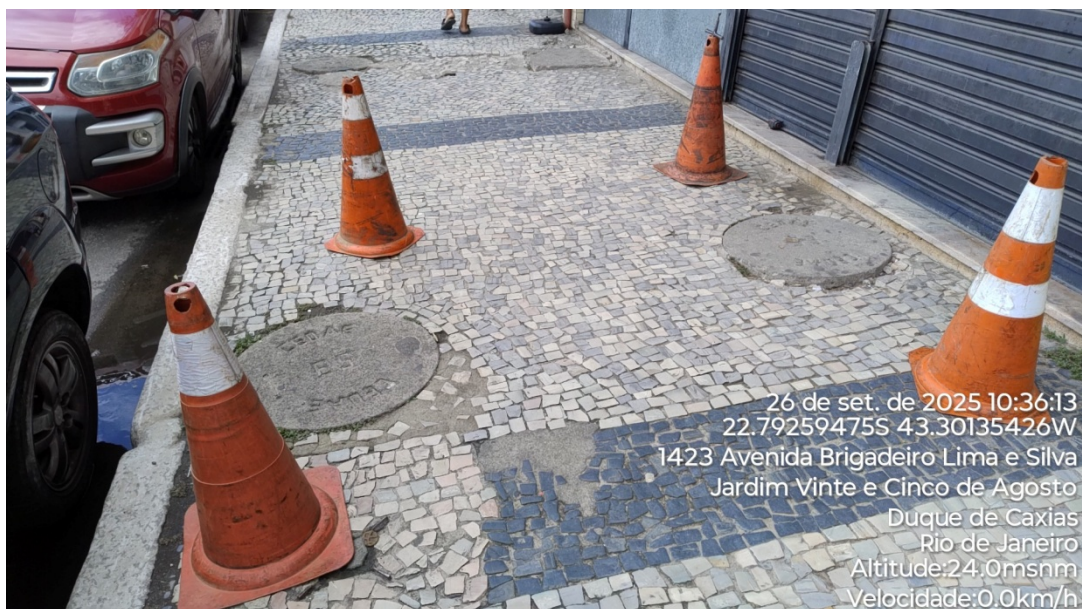
Foto 03 – Caixas de coleta do esgoto proveniente do estabelecimento.

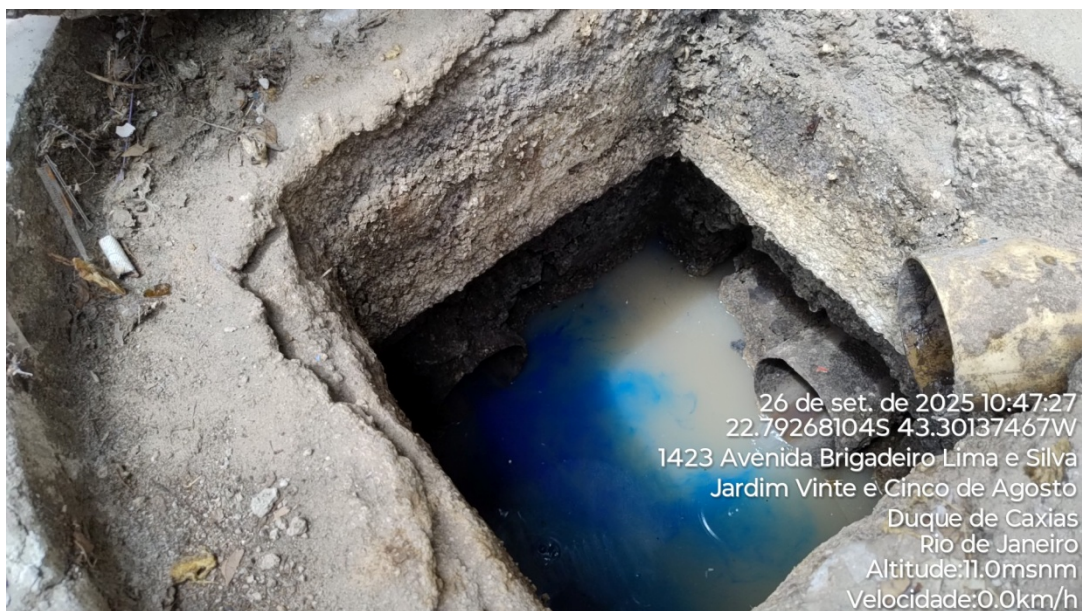
A equipe de Fiscalização/CASAN, constatou que o logradouro é provido de RES (Rede de Esgotos Sanitários). Após o teste do corante feito pela concessionária na RES, foi constatado que a ligação de esgoto do estabelecimento encaminha o efluente para a rede de esgoto na Avenida Brigadeiro Lima e Silva.

Foto 04: Caixa que recebe os efluentes do estabelecimento e a aplicação do corante.

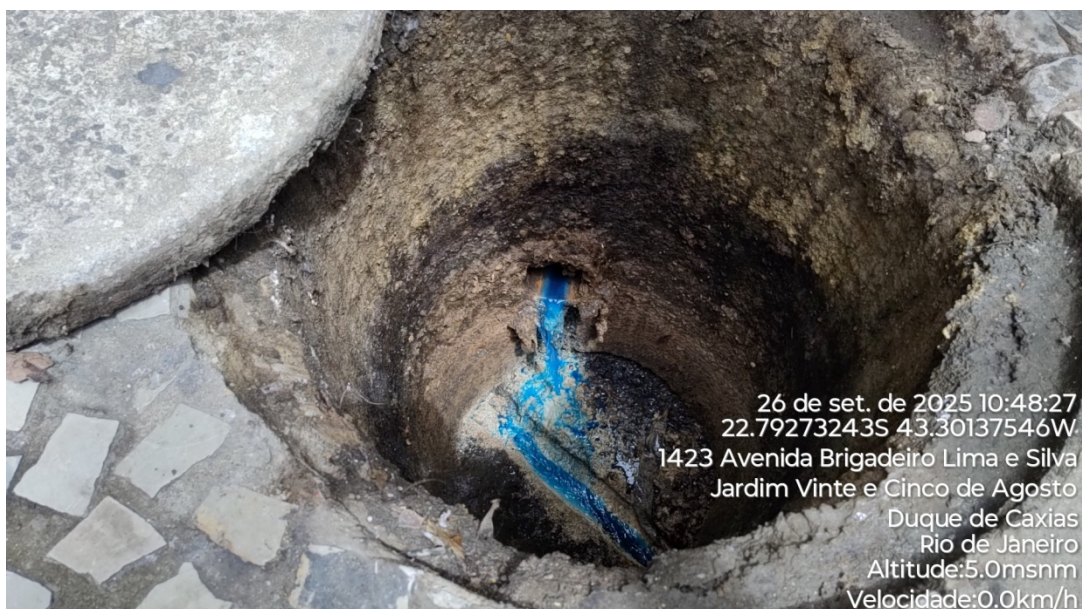
Foto 05: Efluente com o corante na segunda caixa em direção a rede de esgoto.

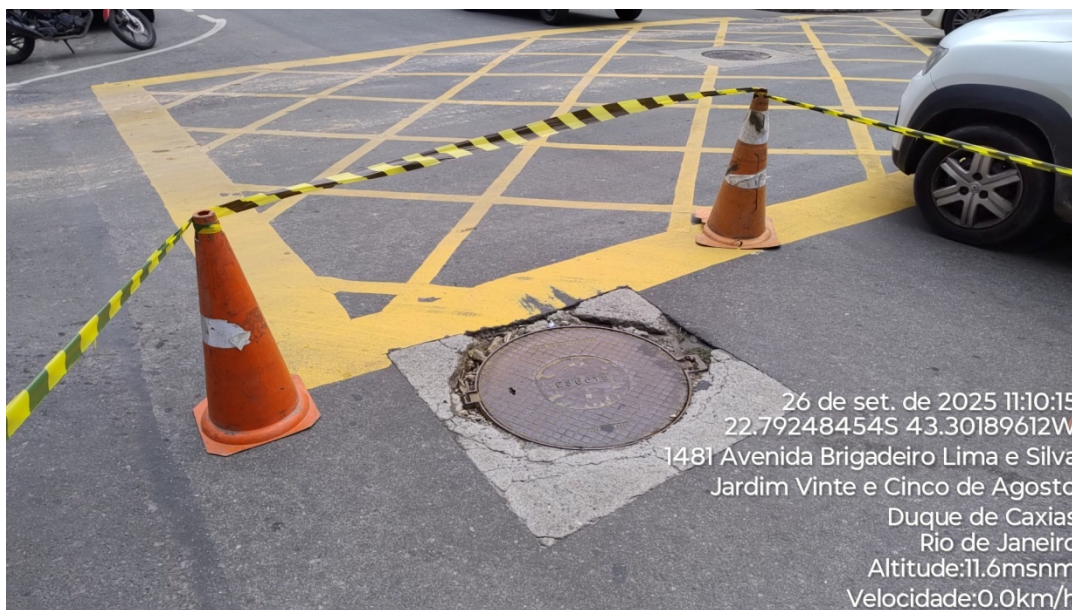
Foto 06: Poço de visita da rede de esgoto na esquina da Av. Brigadeiro Lima e Silva com a Rua General Dionísio.

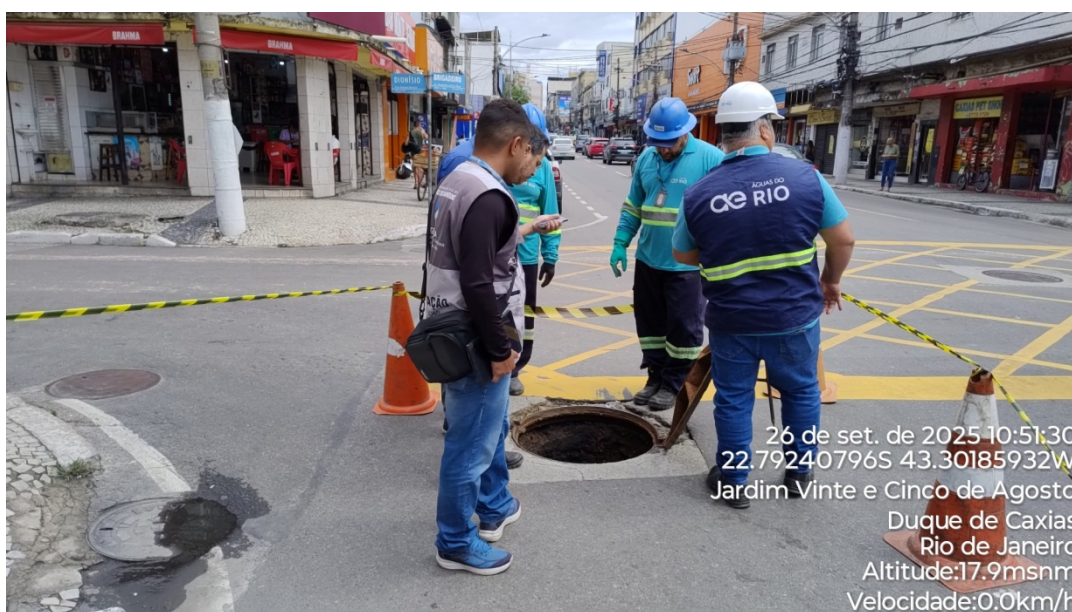
Foto 07: Poço de visita da rede de esgoto na esquina da Av. Brigadeiro Lima e Silva com a Rua General Dionísio.

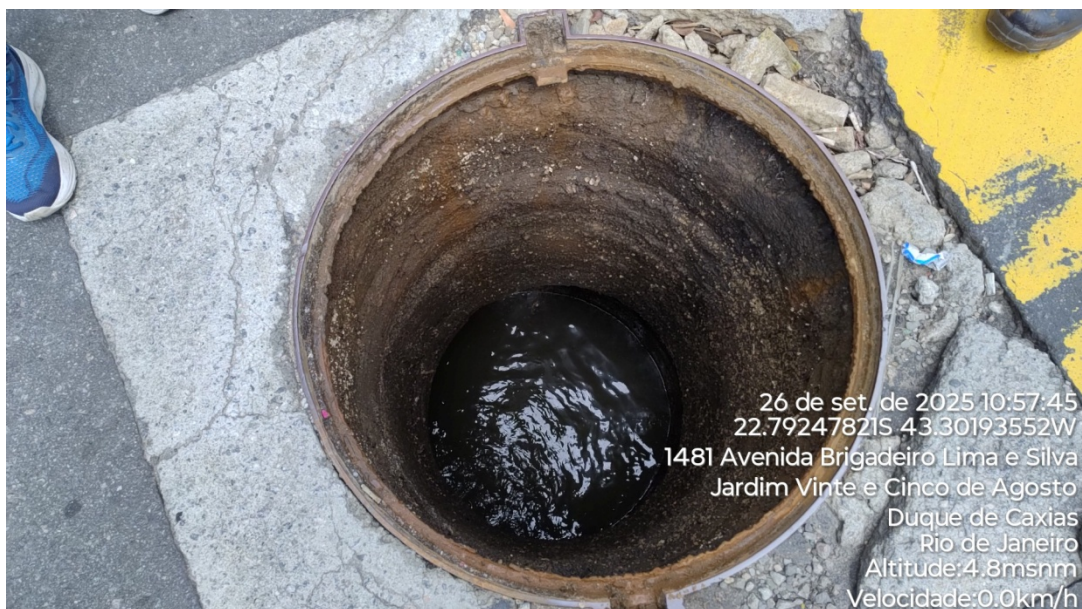
Foto 08: Poço de visita da rede de esgoto na esquina da Av. Brigadeiro Lima e Silva com a Rua General Dionísio antes da chegada do corante.

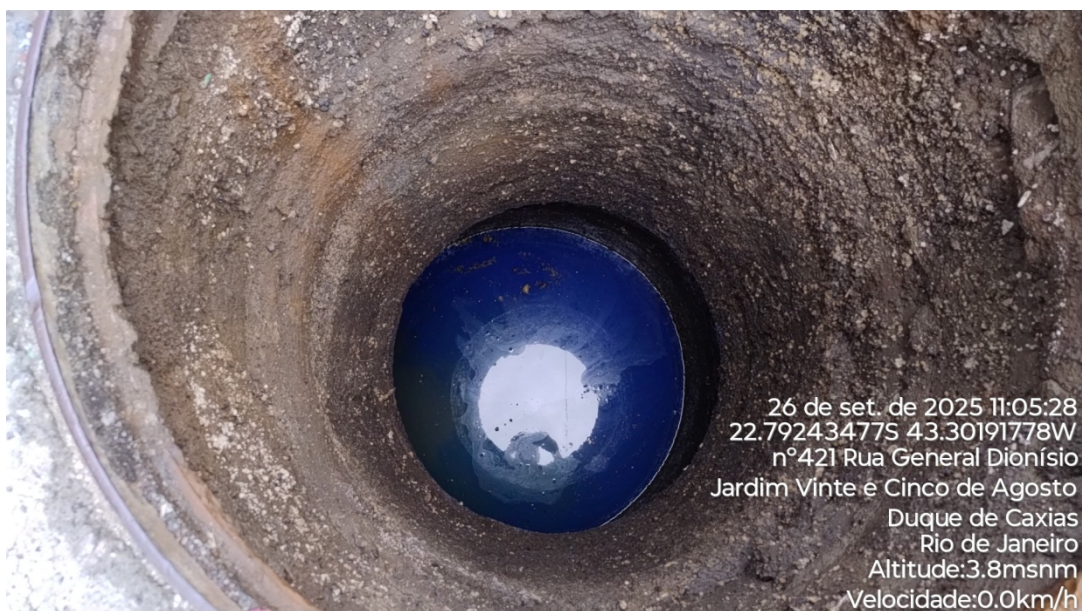
Foto 09: Poço de visita da rede de esgoto na esquina da Av. Brigadeiro Lima e Silva com a Rua General Dionísio após a chegada do corante.

A vistoria realizada no local confirmou a ligação de esgoto do estabelecimento Bar e Restaurante Objetiva com a Rede de Esgotamento Sanitário (RES) disponível no logradouro. O efluente sanitário coletado segue pela Avenida Brigadeiro Lima e Silva em direção a Rua General Dionísio, em seguida para a Rua General Mitre e em direção a Estação de Tratamento de Esgoto da Pavuna.
