| <b>Processo:</b> | SEI-220007/000541/2021 | <b>Data</b> | 17/10/2024 |
| <b>Concessionária</b> | Rio+ Saneamento | <b>Bloco</b> | 03 |
| <b>Local Fiscalizado</b> | Estr. do Saudoso nº 2770, Paracambi - RJ, 26600-000 | | |

O presente relatório é decorrente de Fiscalização Programada a Estação de Tratamento de Água (ETA) do Bloco 03, sob gestão da Concessionária Rio + Saneamento, realizada em 17 de outubro de 2024, localizada na Estrada do Saudoso, nº 2770, bairro Saudoso, Paracambi/ RJ.

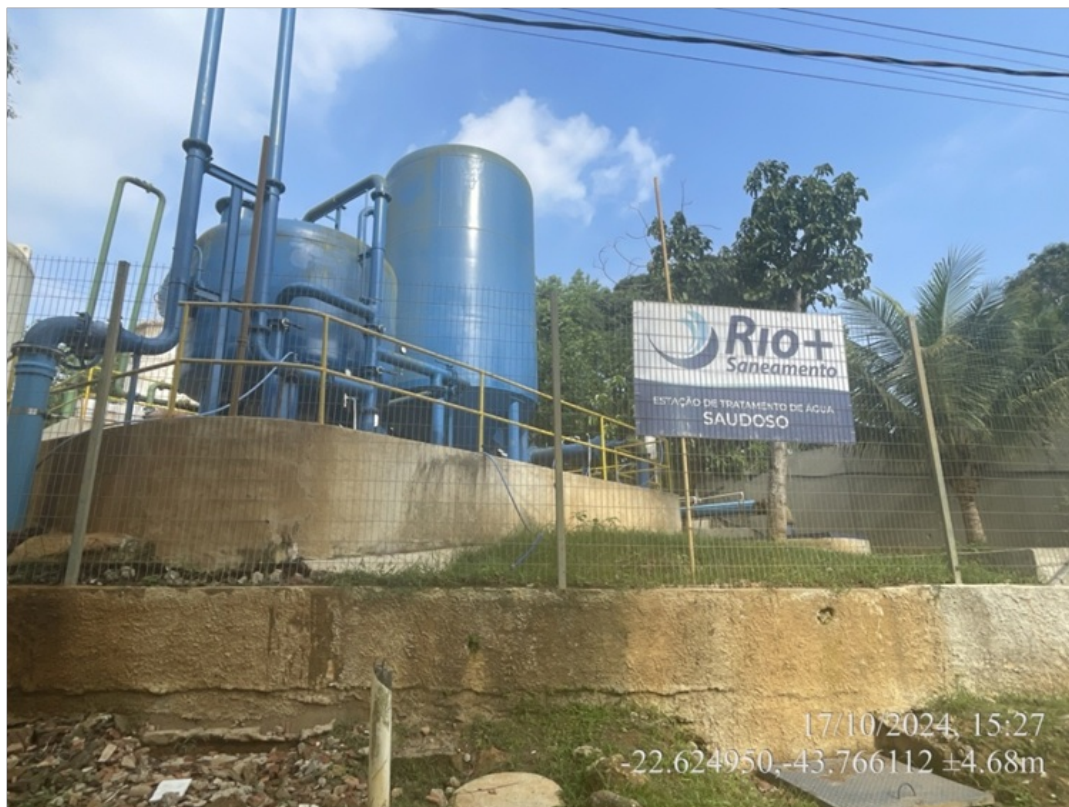
Foto 01 – Visão geral da ETA Saudoso

A ETA Saudoso é uma estação compacta vertical metálica pressurizada (foto 01) e recebe água bruta da captação por tubulação DN200mm. Na sua entrada ocorre aplicação de Policloreto de Alumínio (PAC) como tratamento preliminar. Após esse tratamento a água é direcionada para o flocos-decantador, seguido de filtração e cloração. Além disso, a estação apresenta uma boa condição de segurança, sendo delimitada por muros e tela metálica, que restringem o acesso ao local (foto 01).

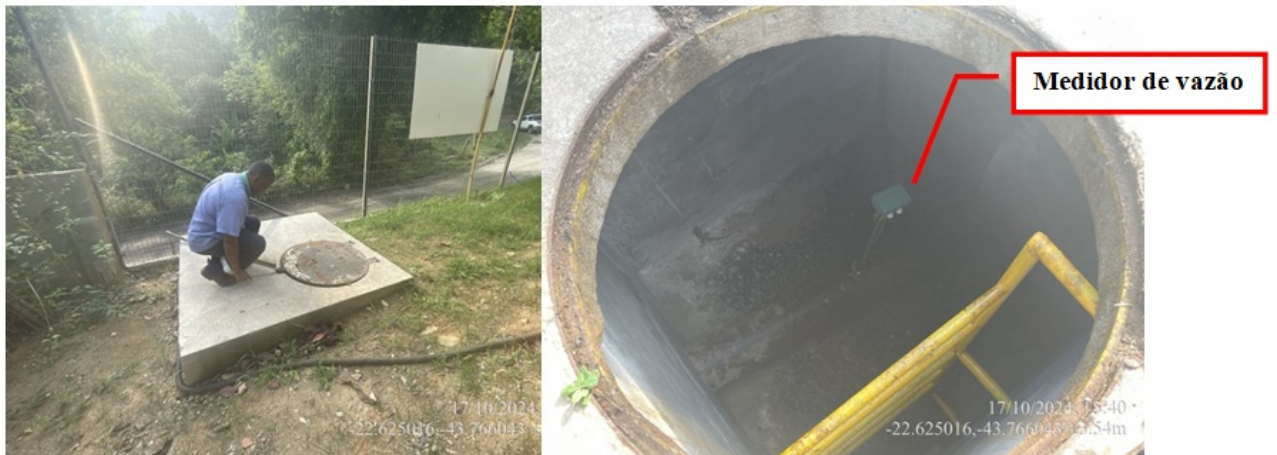
Foto 02 – Poço com tubulação de entrada da água bruta

A entrada de água bruta na estação é realizada por uma tubulação de DN200mm (foto 02), que alimenta o tanque pressurizado (foto 03). A vazão é medida de forma automatizada constantemente (foto 04), por meio de macromedidor e a aplicação do coagulante (Policloreto de Alumínio – PAC) é feita automaticamente, com o auxílio de uma bomba dosadora, em um processo de mistura rápida.

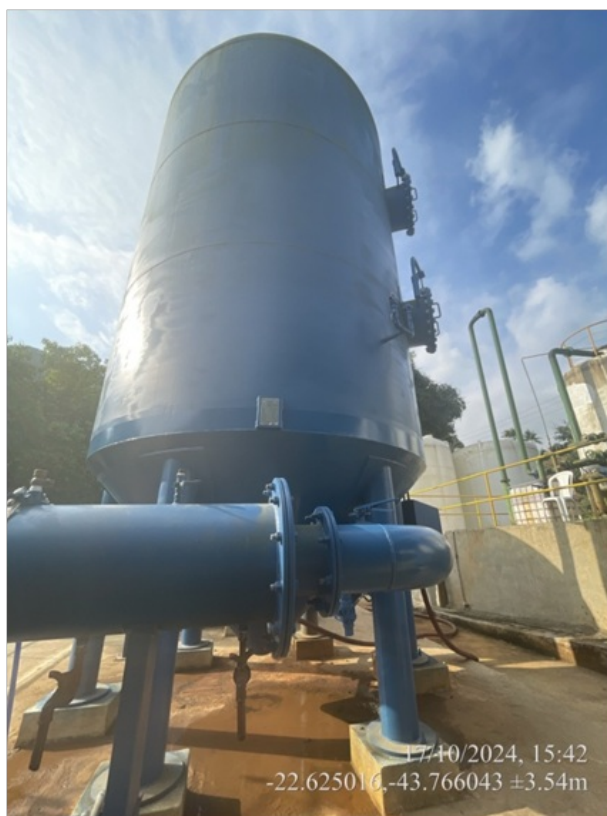
Foto 05 – Tubulação de transferência do tratamento preliminar para o floco-decantador

O floco-decantador (foto 05) é responsável por um processo dinâmico de decantação em que ocorre a remoção de impurezas sólidas e a eliminação da turbidez da água. Por ser um tanque pressurizado não foi possível avaliar as condições internas, porém durante a fiscalização a estação estava em funcionamento e apresentando boas condições de conservação e trabalho.

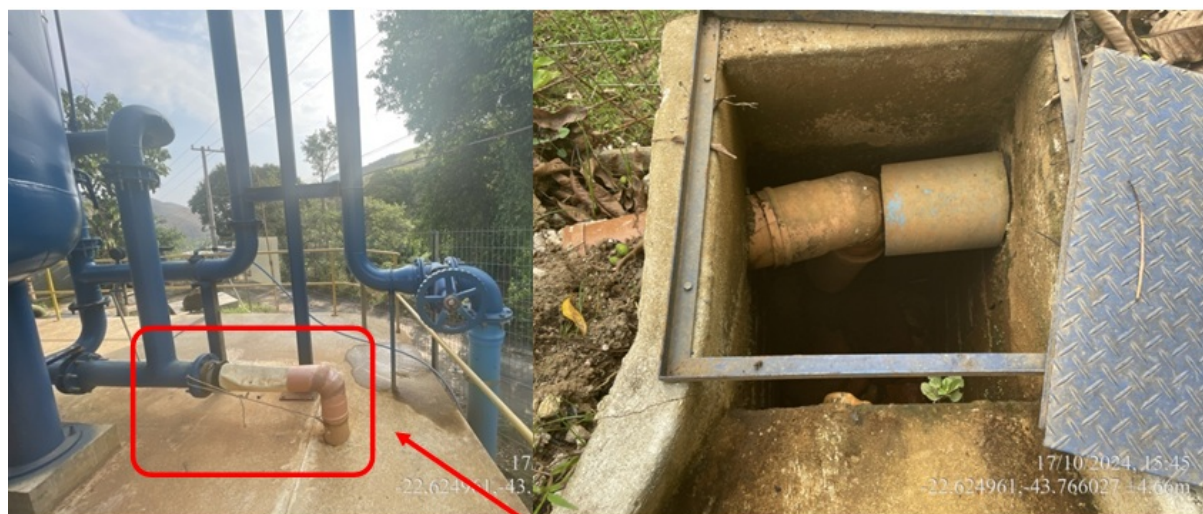
Foto 06 – Tubulação de saída de lodo

Durante a floco-decantação o lodo se deposita na parte inferior do tanque, sendo descartado por uma tubulação (foto 06), desembocando em um corpo hídrico que passa próximo a estação (foto 07). Atualmente, a estação não possui retenção ou tratamento do lodo gerado.

- ü Providenciar, no galpão, a colocação das placas referentes a cada produto químico;
- ü Disponibilizar sabonete e álcool em fácil acesso;
- ü Apresentar uma melhor solução para descarte do lodo;
- ü Apresentar estudo de viabilidade para instalação de gerador.

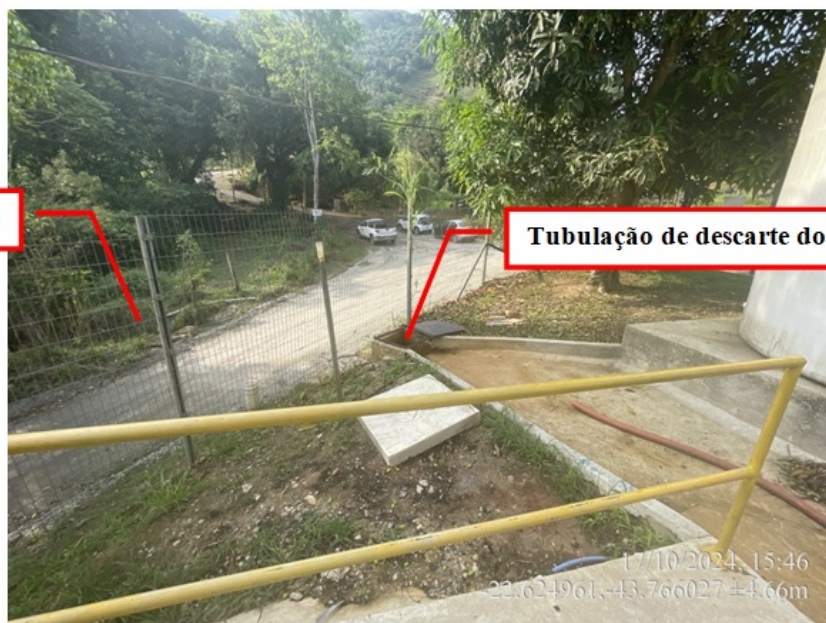
Foto 07 – Saída de lodo para o corpo hídrico

Corpo hídrico

Tubulação de descarte do lodo

| DESCRIÇÃO – ETA | CONFORME | NÃO CONFORME | OBSERVAÇÕES |
|---|---|---|---|
| 09. Lodo | | X | Lançamento em canal |

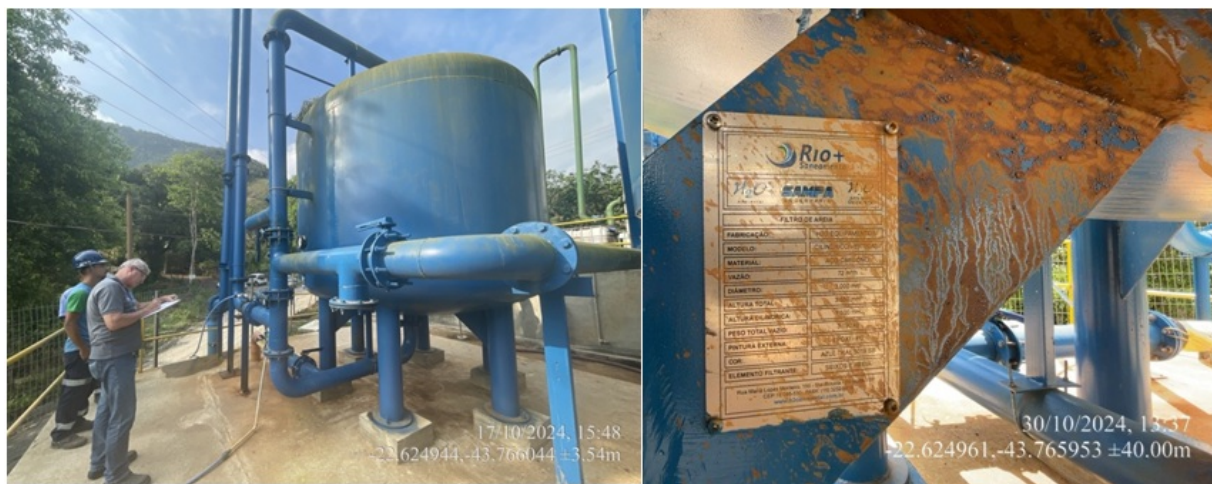
Foto 09 – Tanque de filtragem e cloração

A água sai do floco-decantador por uma tubulação DN 150 mm entrando no filtro pela parte superior e saindo pela parte inferior. Ao atingir a parte inferior é adicionado hipoclorito de sódio a água, que é responsável por eliminar microorganismos presentes na água (fotos 09 e 10). Posteriormente, essa água já clorada, é encaminhada através de uma tubulação DN150 mm a uma altura de aproximadamente 10 metros, com uma pressão de 1,25 kgf/cm<sup>2</sup> (12,5 MCA) (foto 11). A retrolavagem do filtro é realizada com frequência média de seis horas. Além disso, a água de lavagem dos filtros não é reutilizada.

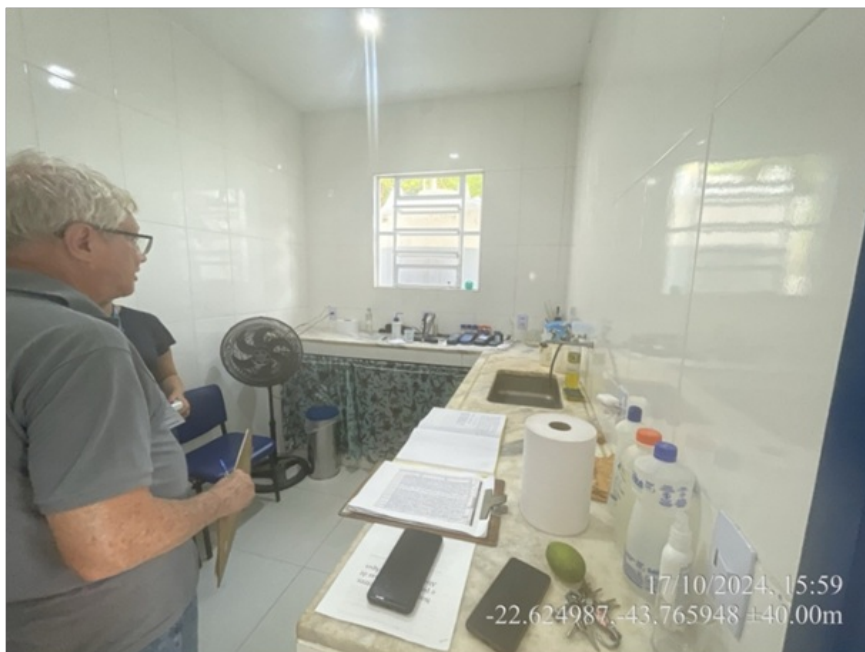
Foto 12 - Laboratório de Análises da Água

No local existe um laboratório de análises da água (foto 12), as quais são realizadas com base em parâmetros estabelecidos pelo Ministério da Saúde, incluindo pH, cloro, turbidez e cor. As amostras são coletadas da água bruta, da água tratada, água do filtro e água do floco-decantador. O operador, que está em serviço, registra os resultados em uma planilha impressa (foto 13).

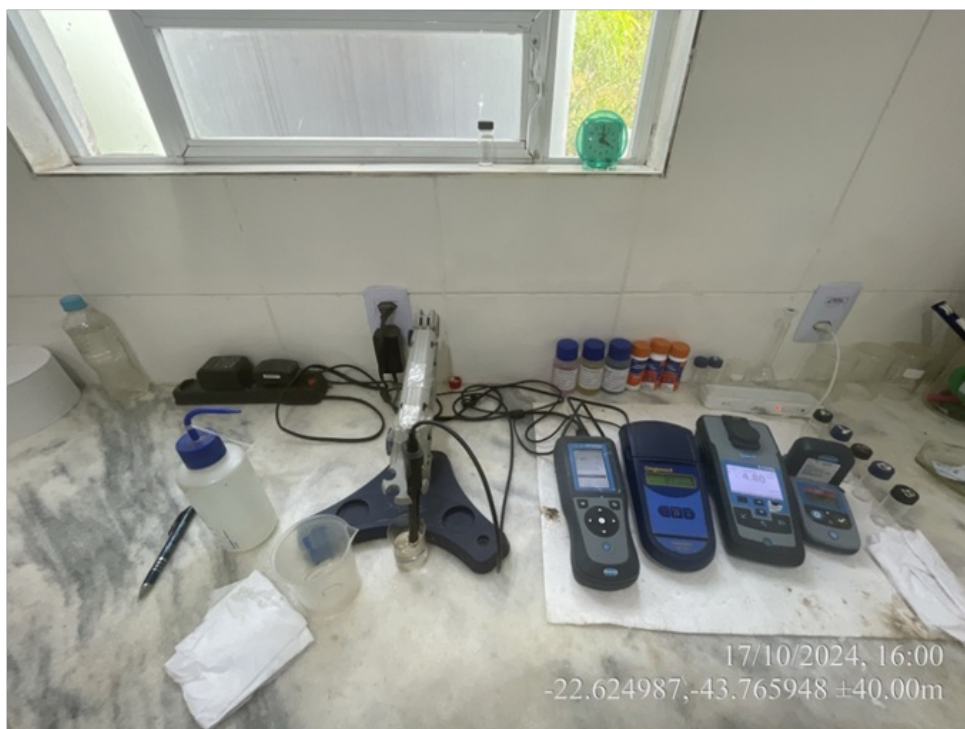
Foto 14 – Bancada do laboratório com aparelhos de análise

Já as outras análises, como a microbiológica, são realizadas por empresas terceirizadas, sendo atualmente responsabilidade da empresa *Oceanus*. Ainda de acordo com os operadores, a calibragem dos aparelhos (foto 14) utilizados no local ocorre entre uma a duas vezes por semana.

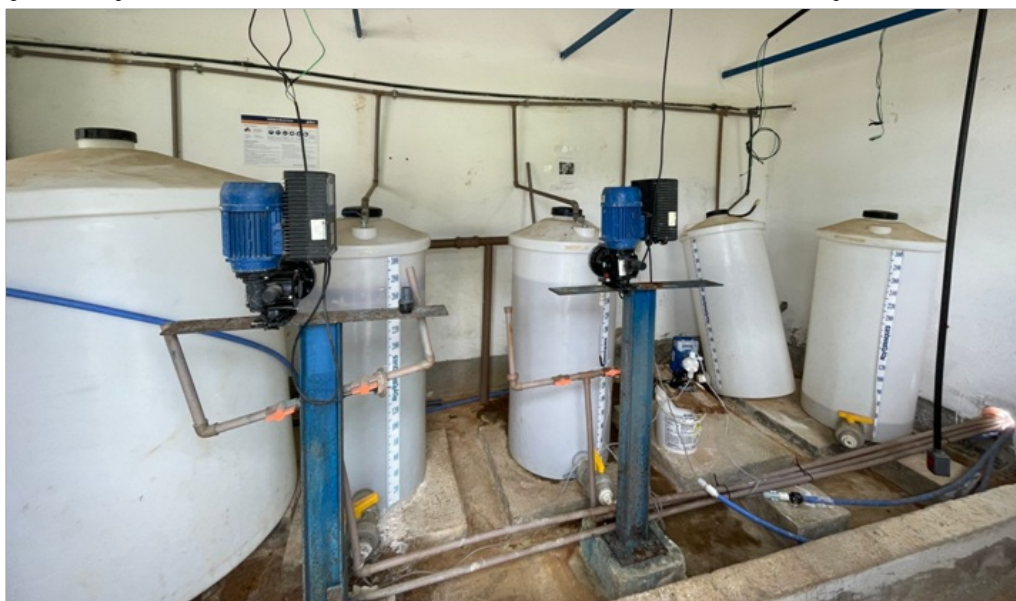
Foto 15 – Reservatório de produtos químicos interno

Os produtos químicos utilizados no local são armazenados em parte dentro de um galpão (foto 15) e em parte na lateral externa (foto 16) da unidade. Para tratamento da água é utilizado Policloreto de Alumínio (PAC) e Hipoclorito de Sódio. Na parte interna do galpão se encontram ainda bombas que enviam os produtos químicos para os tanques de tratamento. No local existe também armazenamento de Soda Cáustica que não é mais utilizada para tratamento.

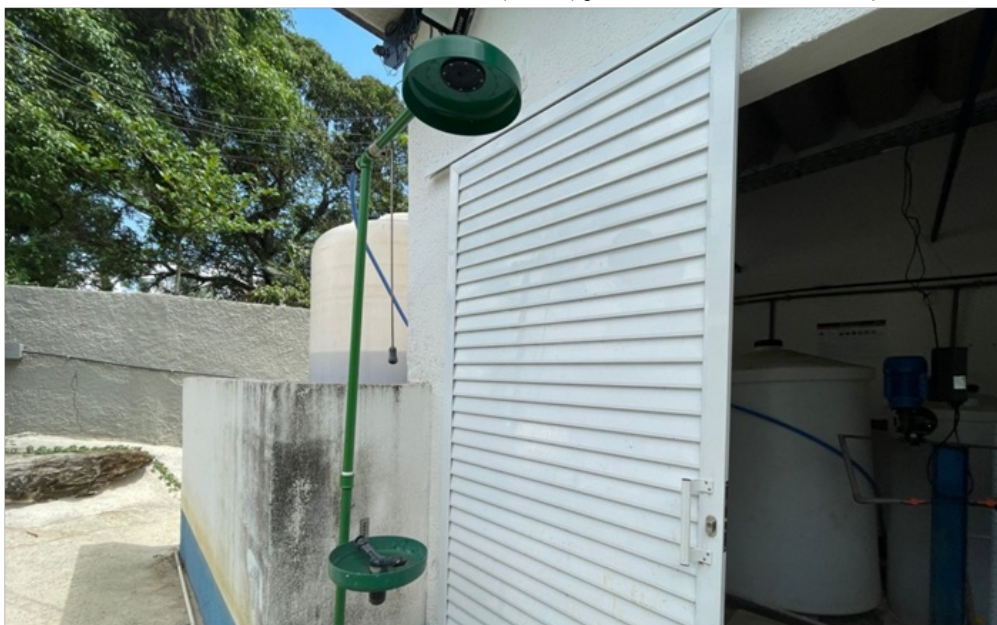
Foto 17 – Chuveiro e lavatório para emergências (acidente com produtos químicos)

Na entrada do galpão de armazenamento, existe um chuveiro e um lavatório (foto 17) para uso em caso de contaminação acidental.

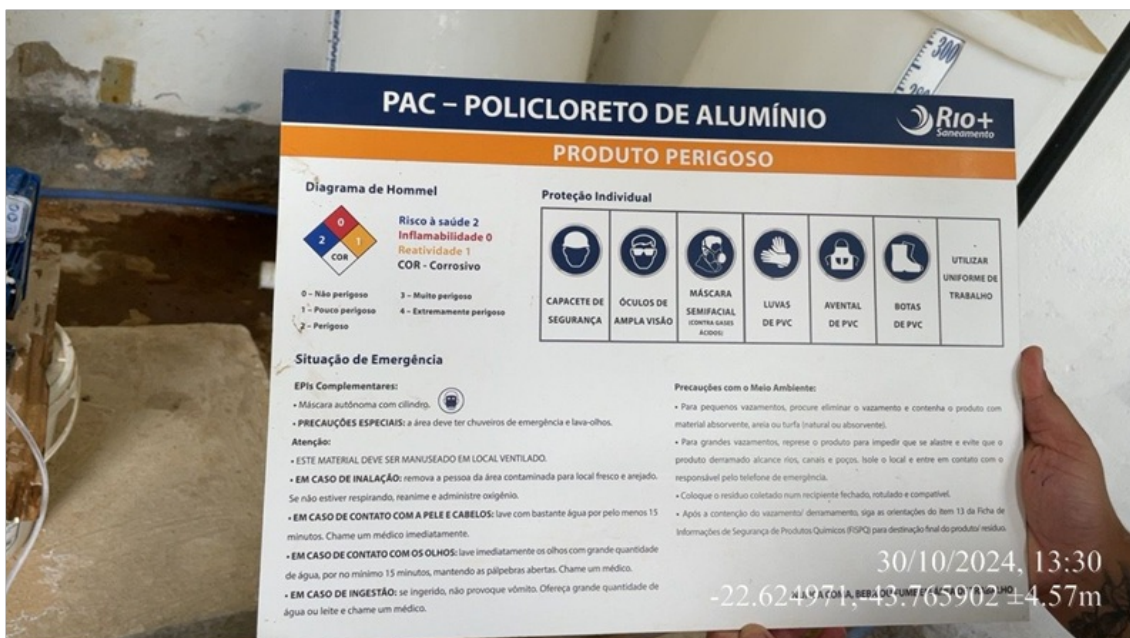
Foto 18 – Placa de Policloreto de Alumínio (PAC)

Dentro do galpão cada reservatório é identificado por uma placa, contudo a placa do PAC não estava presa a parede (foto 18). Além disso, existe uma placa informal de procedimentos técnicos a serem realizados (foto 19).

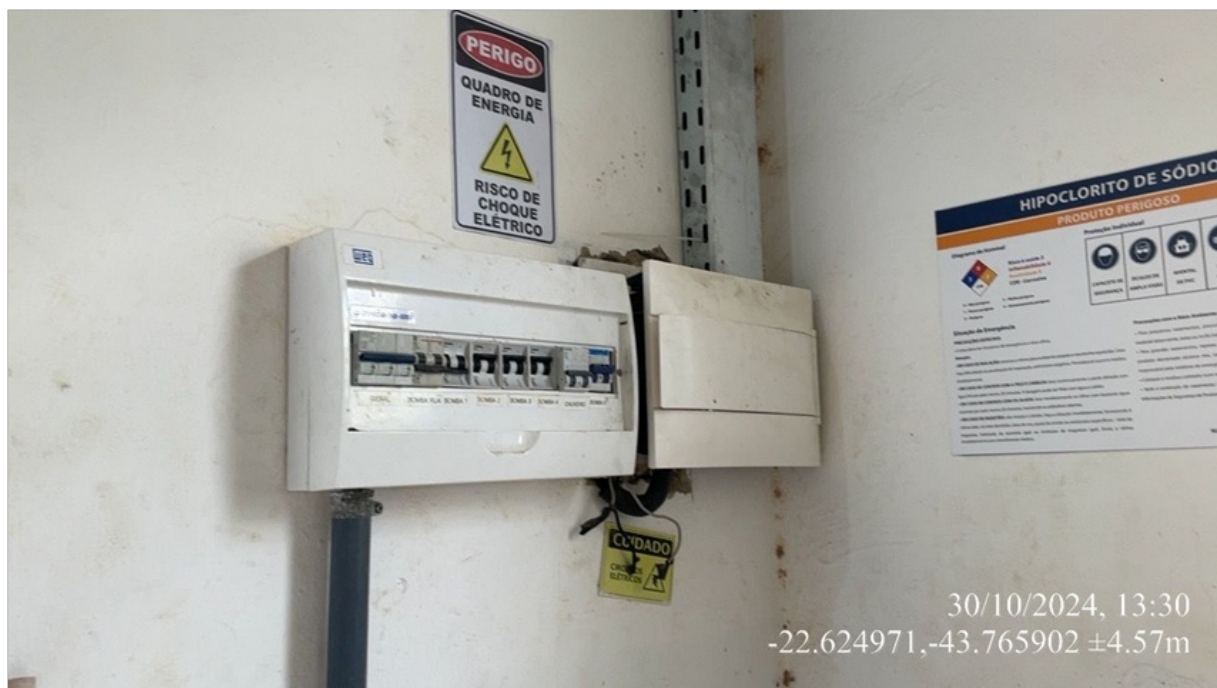
Foto 20 – Pannel de energia na sala de armazenamento de produtos e placa de Hipoclorito de sódio

O quadro de energia presente no interior do galpão apresentava boa conservação e funcionamento (foto 20), possuindo ainda sinalização de risco de choque elétrico.

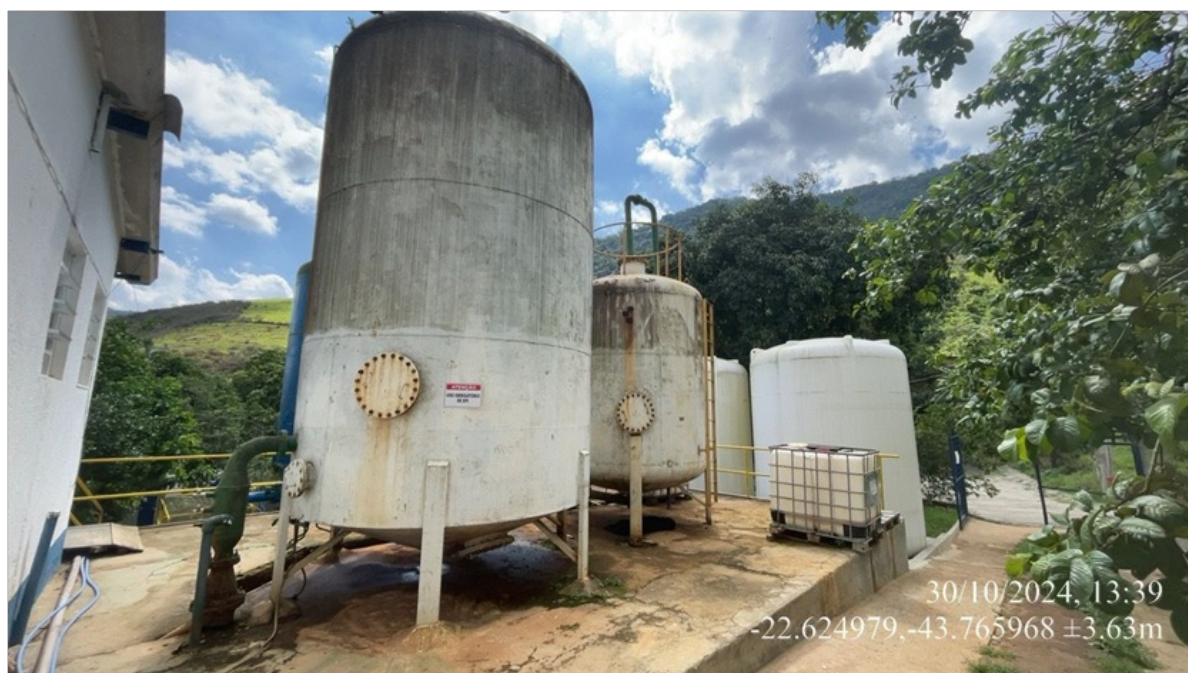
Foto 21 – Espaço desativado da ETA

Na área externa da ETA existe ainda uma parte com floco-decantador, filtro e reservatórios de produtos químicos, todos fora de funcionamento (foto 21).

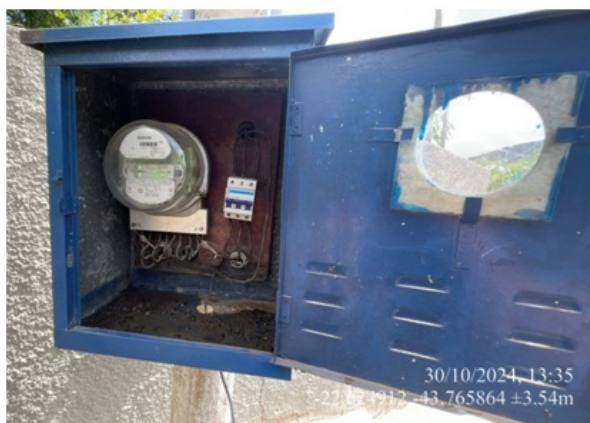
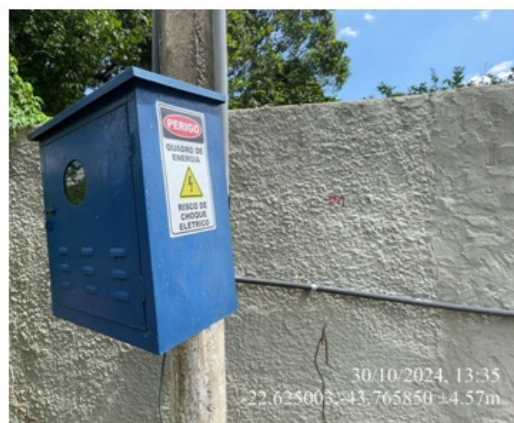
Há ainda na parte externa da estação um quadro geral de energia elétrica em bom estado de conservação e com sinalização de segurança (foto 22).

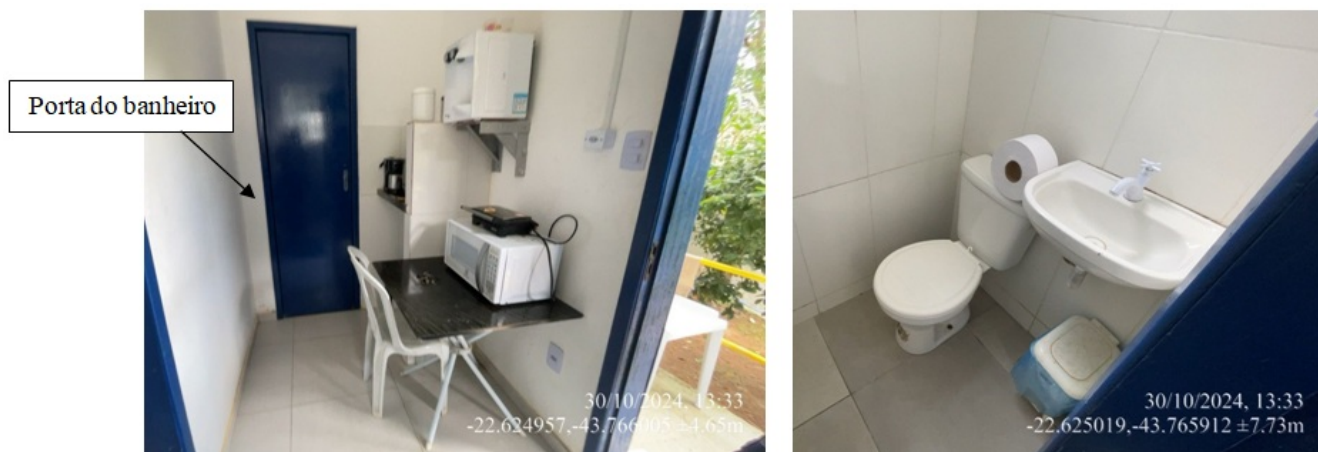
Foto 23 – Copa e banheiro da unidade

As áreas comuns utilizadas pelos funcionários apresentam bom estado geral de conservação (fotos 23 e 24), porém não foi possível encontrar no local *dispenser* de sabonete ou álcool para higienização das mãos.
