## RELATÓRIO DE FISCALIZAÇÃO AGENERSA/CASAN Nº 273/2025

| UNIDADE/OBRA FISCALIZADA | Reservatório Vargem Grande | | |
| ENDEREÇO DA UNIDADE/OBRA FISCALIZADA | Vargem Grande - Teresópolis/RJ | | |

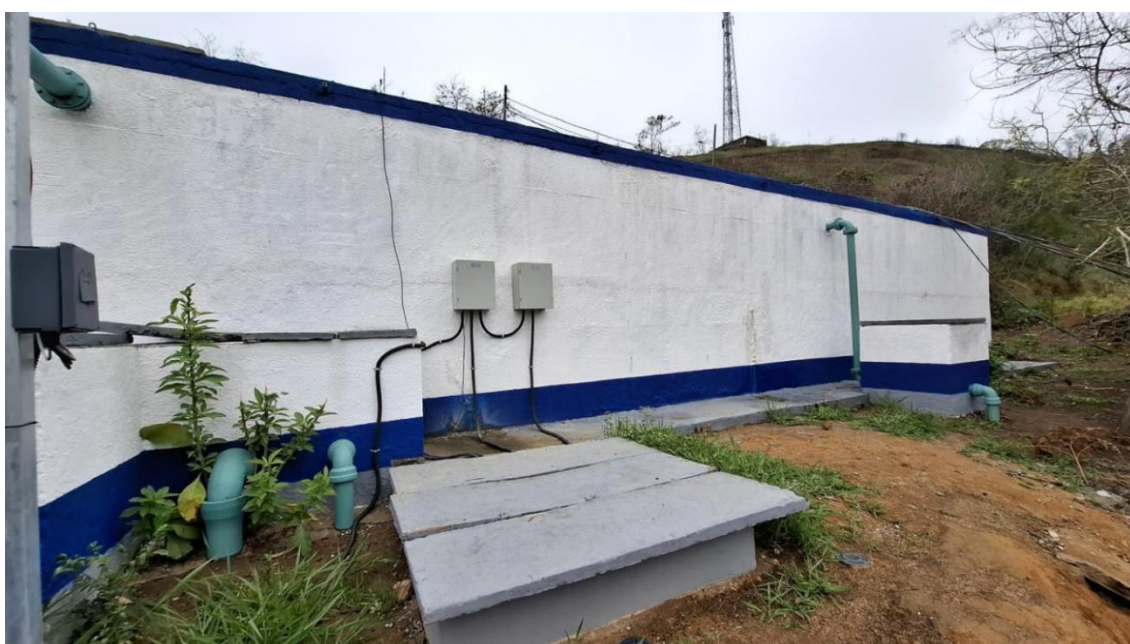
O reservatório Vargem Grande é do tipo apoiado, com capacidade de armazenamento de 250 m³. A instalação conta com tubulação de recalque de 100 mm e tubulação de distribuição de 150 mm, compatíveis com o porte do sistema e as demandas operacionais da unidade.

A estrutura civil apresenta-se aparentemente estanque e em boas condições de conservação, sem indícios de fissuras, trincas ou rachaduras visíveis. O acesso à cobertura é realizado por meio do terreno em aclive localizado na lateral da estrutura, não havendo, contudo, guarda-corpo ou barreira de proteção no entorno superior, o que representa risco potencial à segurança dos operadores.

Foto 01 - vista da estrutura e tubulações de distribuição

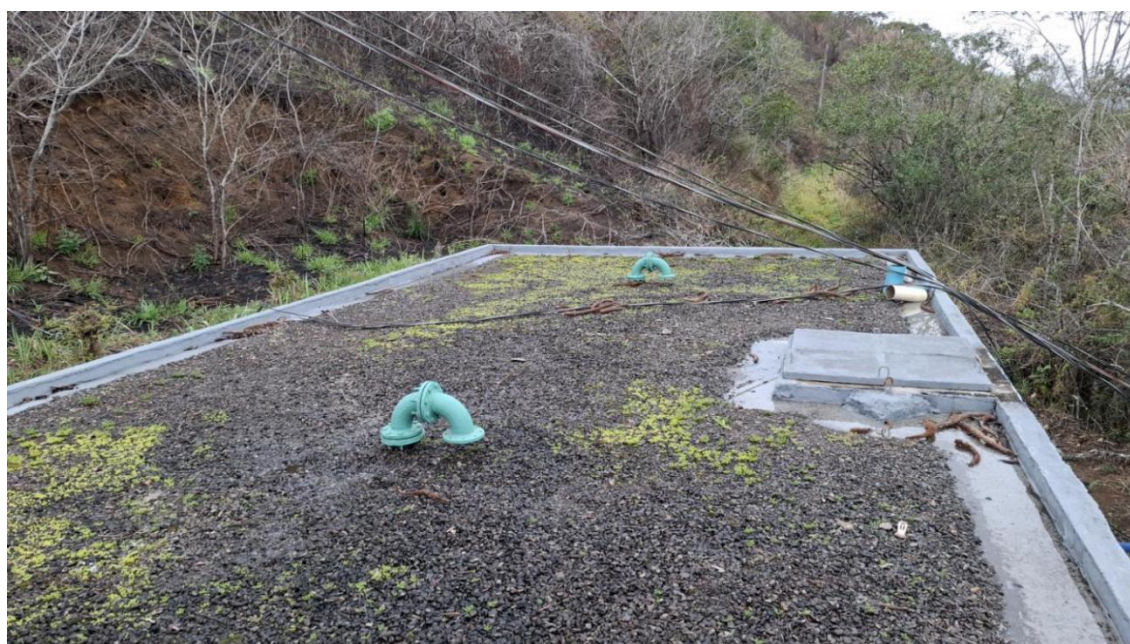
Foto 02 - cobertura

- Ausência de guarda-corpo na parte superior (Foto 02) - NBR 12.217, item 5.16.6;
- Caixa de inspeção sem travamento - NBR 12.217, item 5.13.1;
- Ausência de proteção para acesso não autorizado - NBR 12.217, item 5.16.8.

- Instalar guarda-corpo na cobertura do reservatório;
- Instalar trava na caixa de inspeção;
- Prover proteção às estruturas de controle e tubulações de entrada e saída de água;
- Realizar e manter registros de limpeza do reservatório acessíveis e preferencialmente na unidade, conforme portaria GM/MS nº 888/2021, Art. 14, XVII;
- Tornar o acesso restrito a animais;
- Solicitar à prestadora de serviço de energia elétrica a remoção dos cabos de energia da unidade.

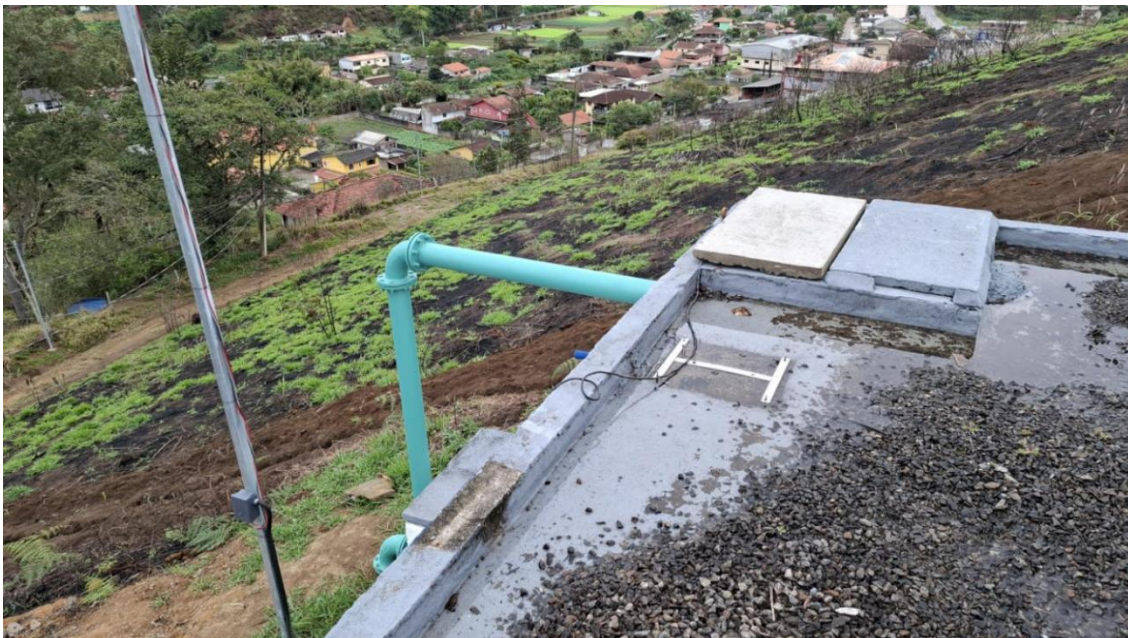
Foto 03 - tubulação de recalque e parte do terreno para acesso a cobertura

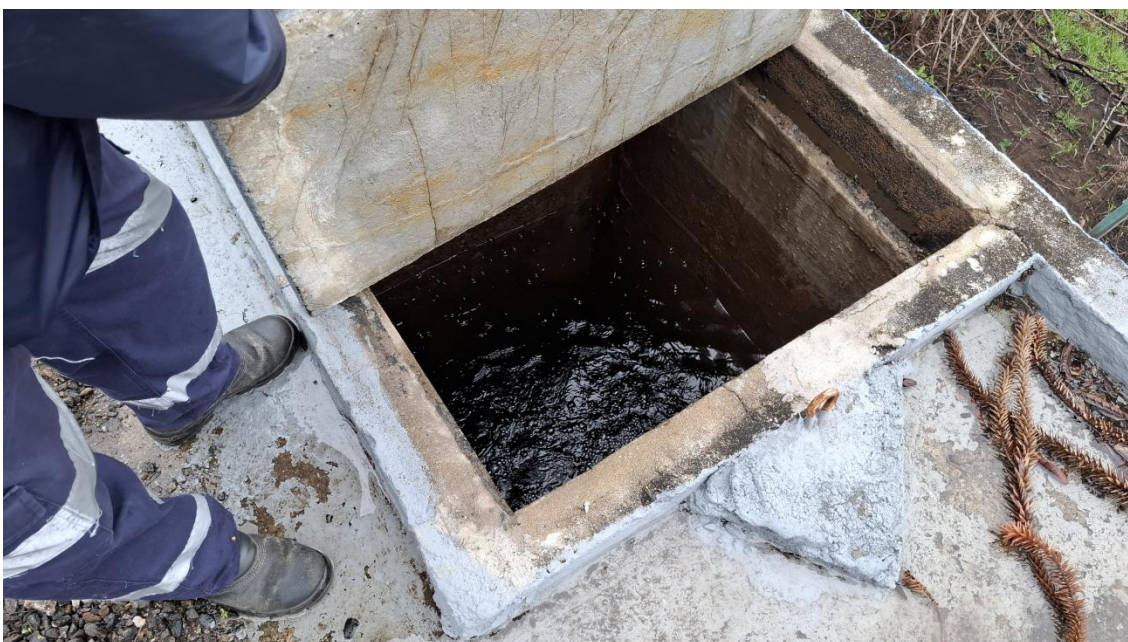
Durante a vistoria, verificou-se a presença de caixa de inspeção em funcionamento e devidamente tampada, embora sem dispositivo de tranca, o que representa um ponto de atenção quanto à segurança e controle de acesso. Observou-se também a existência de sistema de controle de nível, o

Foto 04 - caixa de inspeção
