## RELATÓRIO DE FISCALIZAÇÃO AGENERSA/CASAN Nº 277/2024

| <b>Local Fiscalizado:</b> | Av. N. Sra. de Fátima, 20 – Arrachadouro – Sta. Maria Madalena (ETA – Sta Maria Madalena)<br>Rua Dr. Manoel Verbicário s/n – Itaporanga – Sta. Maria Madalena (UT Dubois) | | |
| <b>Objetivo da Fiscalização:</b> | Verificar as condições de operação da ETA Sta. Maria Madalena e UT Dubois | | |

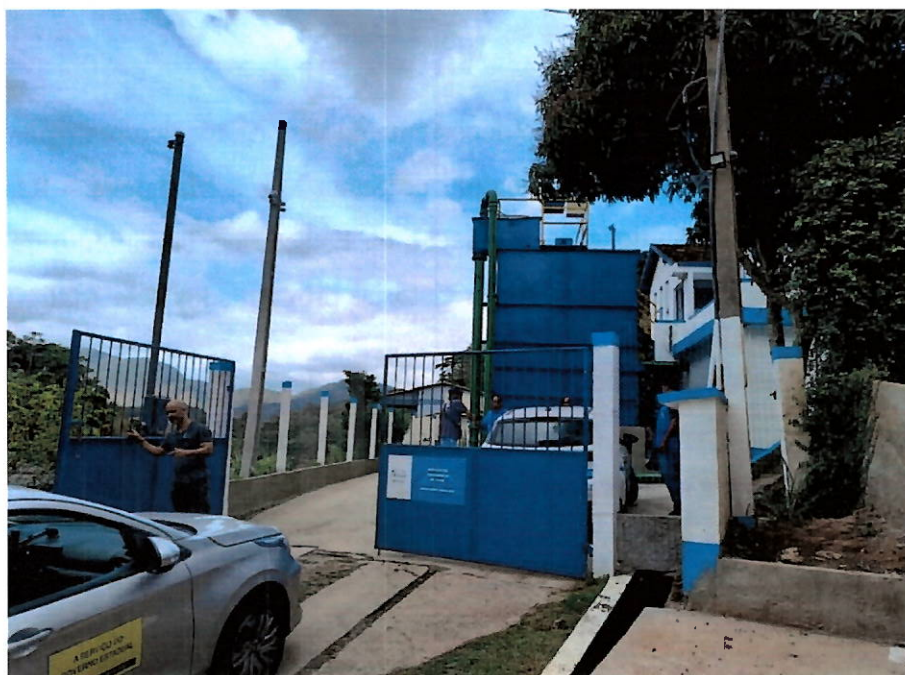
**Foto 1** – Vista da ETA com o prédio da administração; o primeiro módulo com calha Parshall, floculador e decantador; Portão, placa de identificação e cerca ao redor.

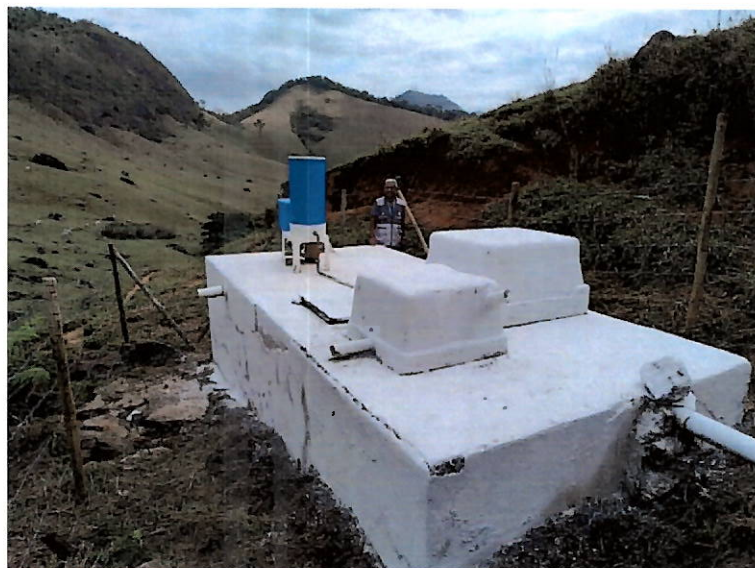
A ETA abastece mais de 90 % da população dos bairros de Santa Maria Madalena, somente o bairro de Itaporanga é abastecido pela UT Dubois que está em cota mais elevada. A CEDAE informou que existe projeto para implantação de um booster para abastecer este bairro pela ETA, ficando esta UT como alternativa operacional em caso de manutenção. A UT opera só com cloração, não atendendo a Portaria 888/2021 que preconiza também a filtração.

**Foto 2** – UT Dubois com dosagem de hipoclorito de cálcio no reservatório.

- a) Apresentar projeto e cronograma para implantação de filtração da UT Dubois para cumprimento da Portaria 888/2021 e/ou cronograma para implantação de um booster que abastecerá o bairro Itaporanga através da ETA Santa Maria Madalena;
- b) Apresentar, e manter na ETA, Licença de Operação, Outorga de Uso de Água, Mapas de Risco e Plano de Contingência;
- c) Providenciar Sistema de Proteção contra Descargas Atmosférica (SPDA);
- d) Apresentar uma solução, em conformidade com as normas e legislações vigentes, para o descarte do lodo gerado pela ETA.

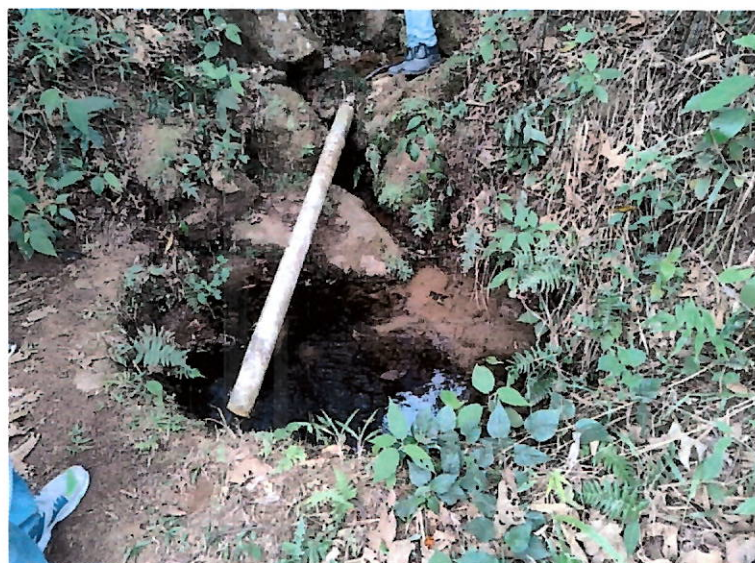
**Foto 3** – Captação (baixa vazão: 1,0 l/s )

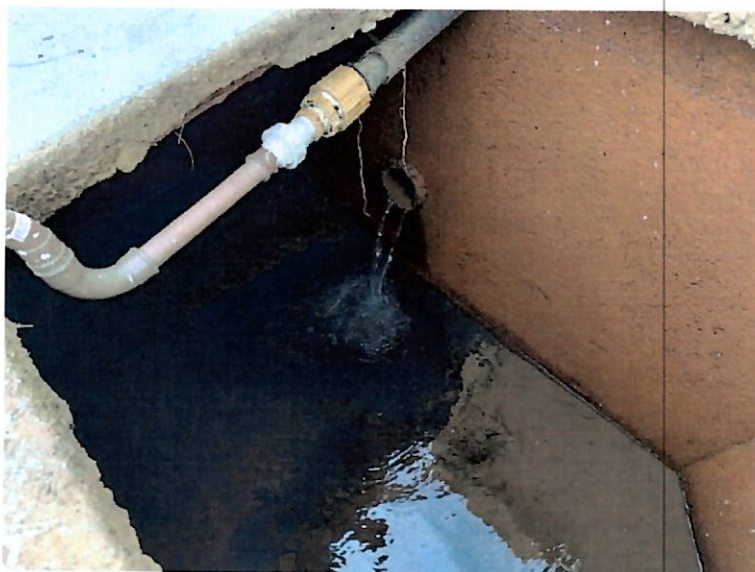
**Foto 4** – Reservatório para cloração (UT), com vista da água captada (baixa turbidez).

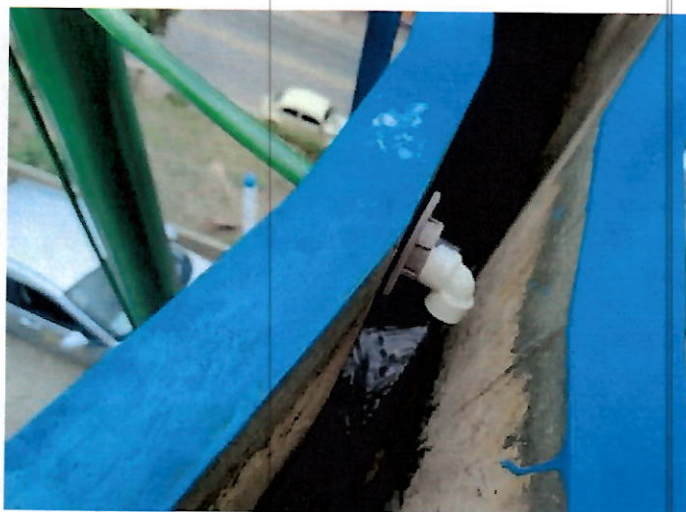
Seu sistema de tratamento, físico- químico, utiliza sulfato de alumínio para floculação. A turbidez era bem baixa devido à qualidade do manancial e a estiagem, que faz com que o corpo hídrico não transporte material lixiviado. Apurou-se que o descarte do lodo originário da manutenção da ETA está sendo de forma irregular e inadequada, não atendo as normas e decretos que regulam o assunto.

**Fotos 5 e 6** – Entrada da água bruta na calha Parshall e dosagem de sulfato de alumínio da ETA.

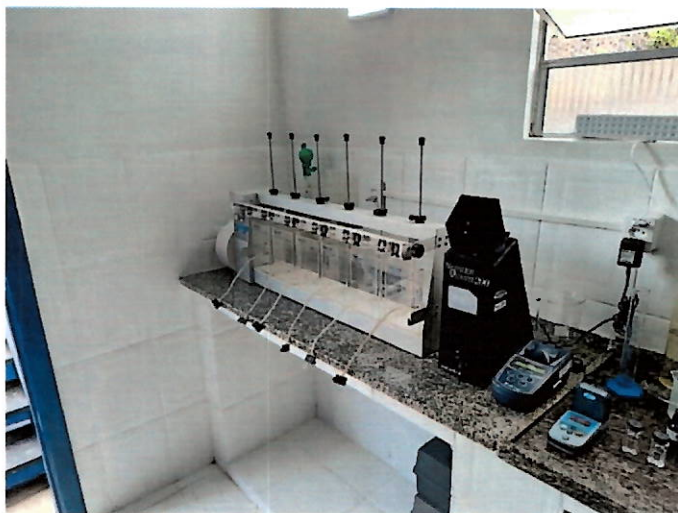
Foto 12 – Laboratório com JAR teste e medidores de turbidez e pH.
