## RELATÓRIO DE FISCALIZAÇÃO

1 - RF AGENERSA/CASAN Nº 298/2025

No dia 03 de setembro de 2025, a equipe de fiscalização da AGENERSA realizou Vistoria Anual Programada na Estação de Tratamento de Água (ETA) Palmas, em cumprimento ao disposto no artigo 2º da Deliberação AGENERSA nº 4216/2021, referente ao processo SEI-480002/000800/2025. Durante a vistoria, os técnicos da AGENERSA foram acompanhados pelos Srs. Damião Justino, Chefe do Departamento Técnico da GMP, e Alan Cardoso, Coordenador de Produção da GMP.

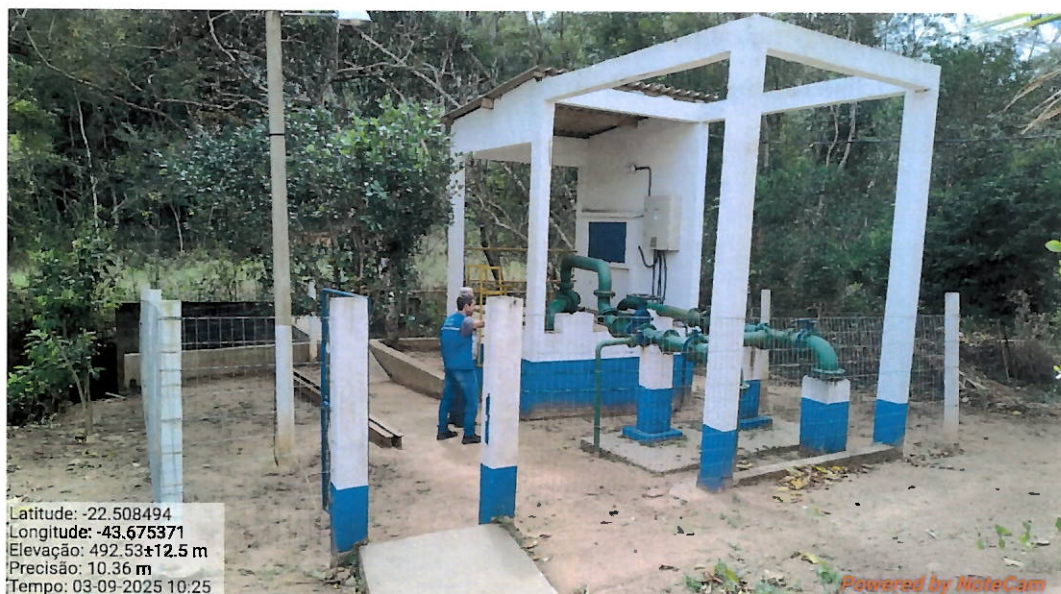
O acesso ao ponto de captação está cercado, entretanto, conforme verificado em vistoria anterior, não existe placa de identificação do manancial contendo aviso sobre a destinação da água para abastecimento humano. Em resposta encaminhada à AGENERSA, a companhia informou que a Gerencia Regional irá providenciar a placa de aviso, com prazo estimado de conclusão em dezembro de 2025.

Foto 1: Entrada para o ponto de captação e EEAB (área cercada sem placa de identificação de manancial com indicação de uso para consumo humano).

- Providenciar na captação placa de identificação para o manancial com aviso indicando que o mesmo é utilizado para o abastecimento humano;
- Implementar alternativas de geração de energia para prevenir interrupções no fornecimento de energia elétrica na ETA;
- Providenciar tampa estanque sobre o tanque de contato;
- Providenciar guarda-corpo, escada com gaiola e sistema de proteção contra descargas atmosféricas (SPDA) para o reservatório;
- Apresentar a Licença de Operação ou, na ausência desta, o protocolo de solicitação junto ao órgão competente;
- Providenciar o funcionamento do sistema de tratamento de lodo.

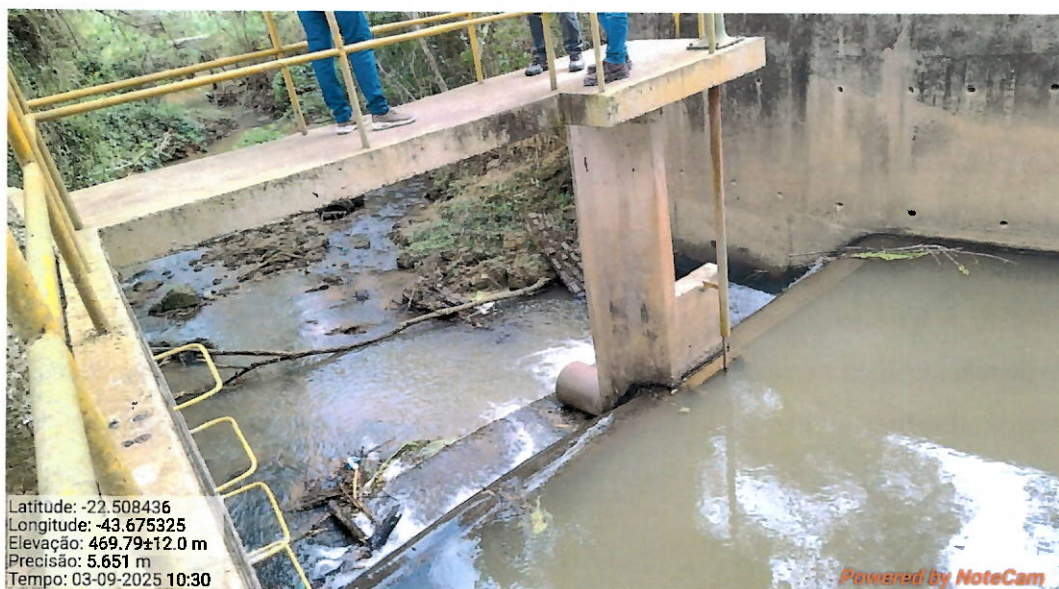
O manancial responsável pelo abastecimento da unidade é o Rio Santana, integrante da Região Hidrográfica RH II – Guandu. A captação, do tipo superficial, está localizada aos fundos da ETA Palmas.

Foto 2: Ponto de captação – barragem e estrutura com guarda-corpo.

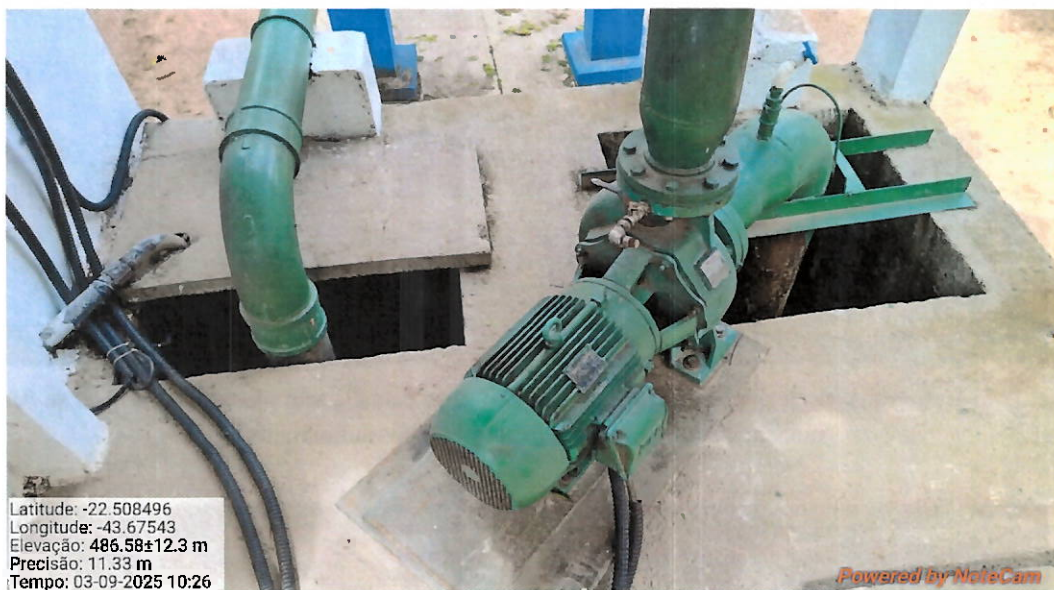
A Estação Elevatória de Água Bruta (EEAB) utiliza apenas um conjunto motobomba de 15 cv, não havendo reserva instalada. Em resposta encaminhada à AGENERSA, a companhia informou que o conjunto motobomba reserva encontra-se no almoxarifado da GMP.

Foto 3: Conjunto motobomba em operação.

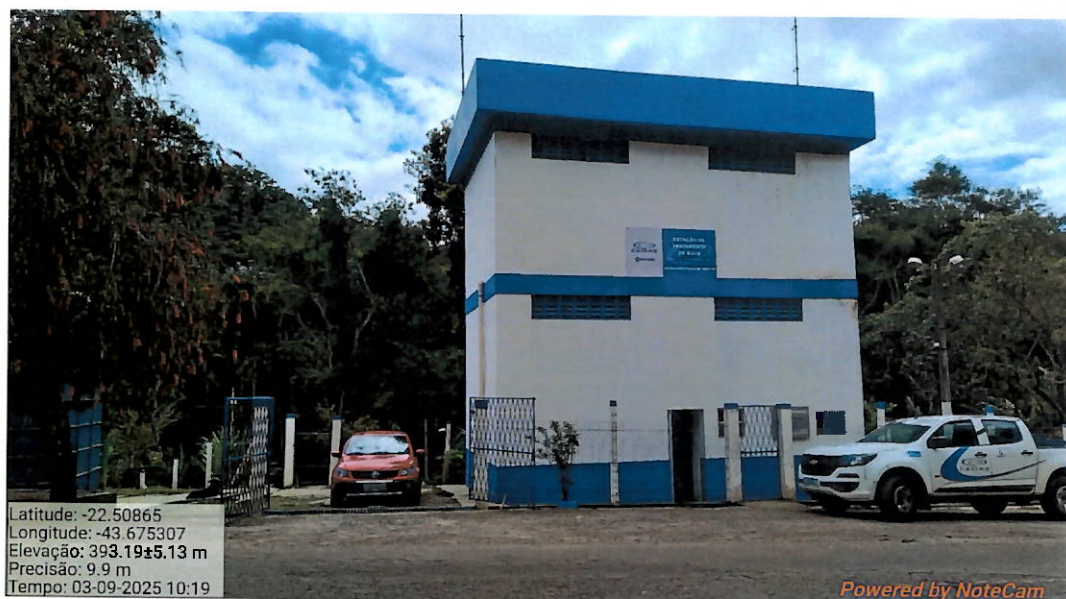
A via de acesso à ETA encontrava-se em boas condições de conservação. A unidade é protegida por cercamento de tela metálica e está devidamente identificada. Adicionalmente, suas dependências dispõem de mapas de riscos afixados e extintores de incêndio, conforme padrões de segurança estabelecidos.

Foto 4: Fachada da ETA.

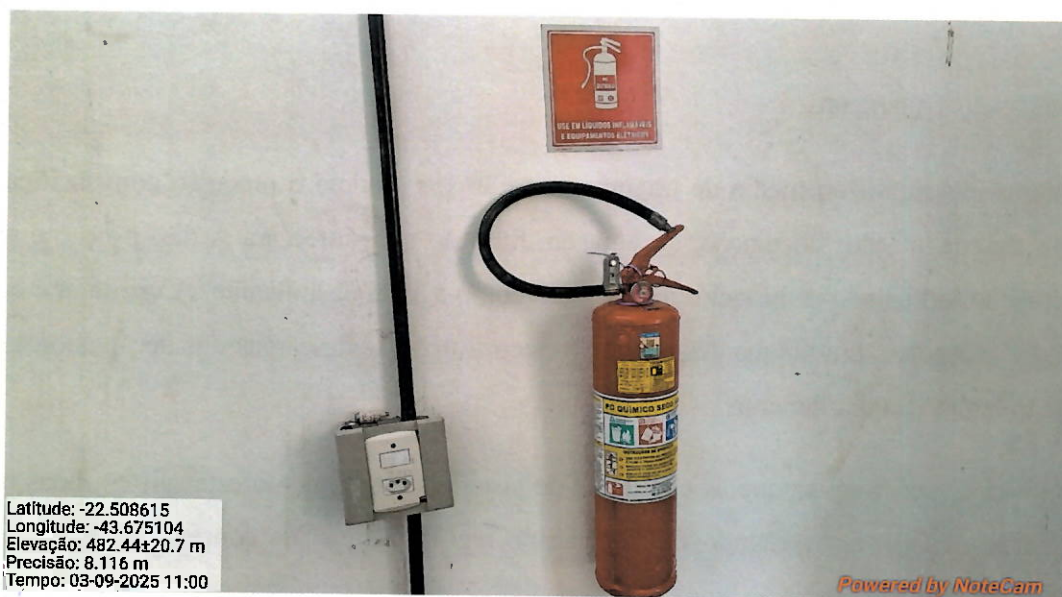
Foto 5: Extintor de incêndio

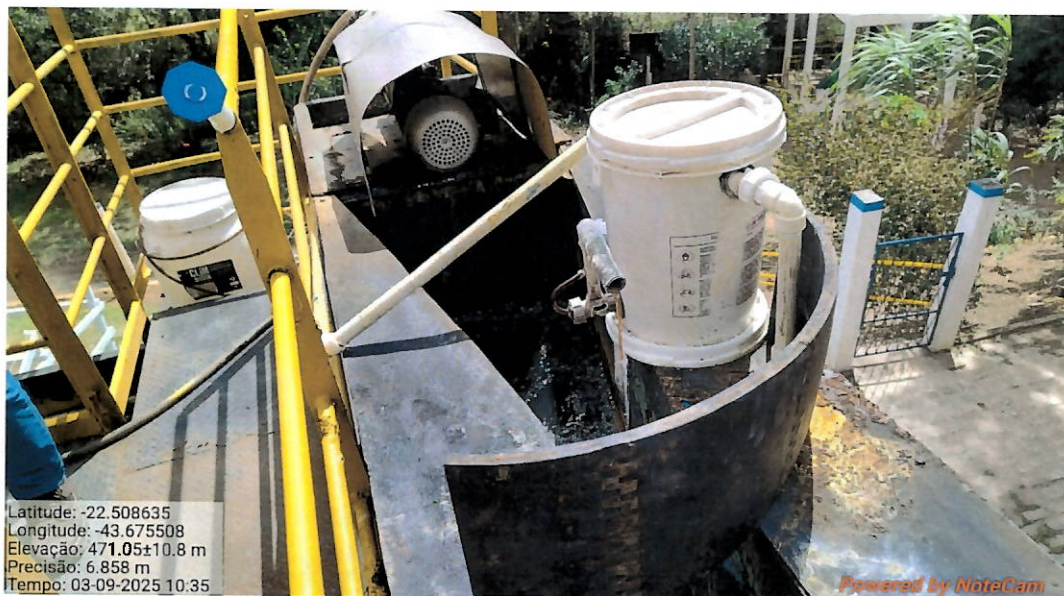
A ETA Palmas possui vazão média de tratamento de 30 L/s e adota o processo convencional, composto pelas etapas de coagulação, floculação, decantação, filtração e desinfecção. A desinfecção é realizada por meio de cloração, utilizando-se hipoclorito de cálcio como agente desinfetante. A estrutura é composta por um floculador mecânico, um tanque decantador e cinco filtros. As descargas dos decantadores e a lavagem dos filtros são realizadas diariamente.

Foto 7: Entrada de água bruta na ETA com aplicação de coagulante sulfato de alumínio.

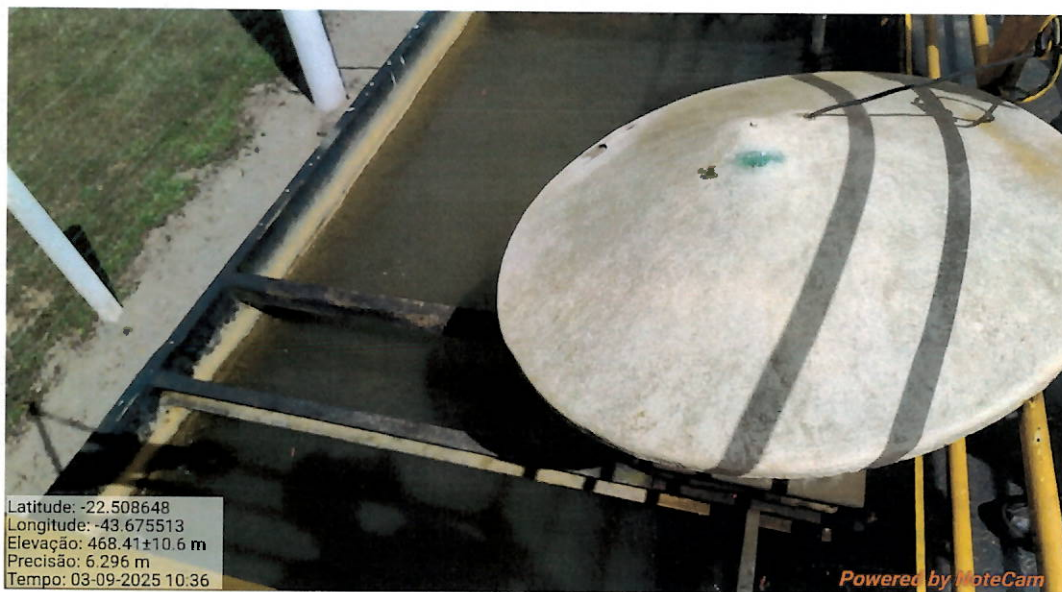
Foto 8: Floculador.

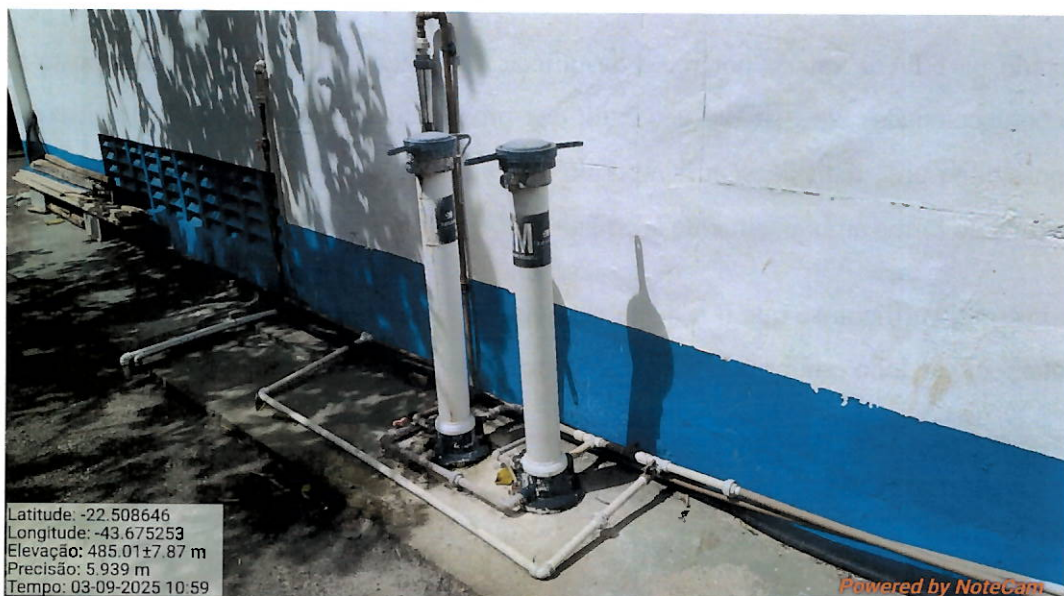
Foto 11: Sistema de cloração.

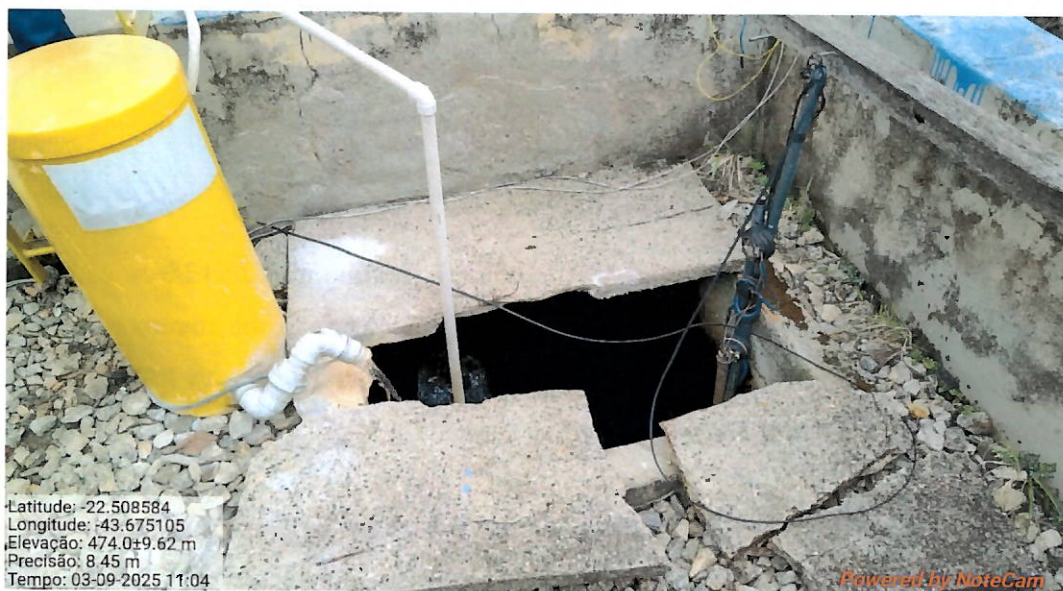
Em vistoria anterior, foi constatada a ausência de tampa estanque sobre o tanque de contato. Na vistoria atual, verificou-se que a não conformidade permanece inalterada. Em resposta encaminhada à AGENERSA, a companhia informou que a Gerencia Regional irá providenciar a adequação, com prazo estimado de conclusão em dezembro de 2025.

Foto 12: Ausência de tampa estanque sobre o tanque de contato.

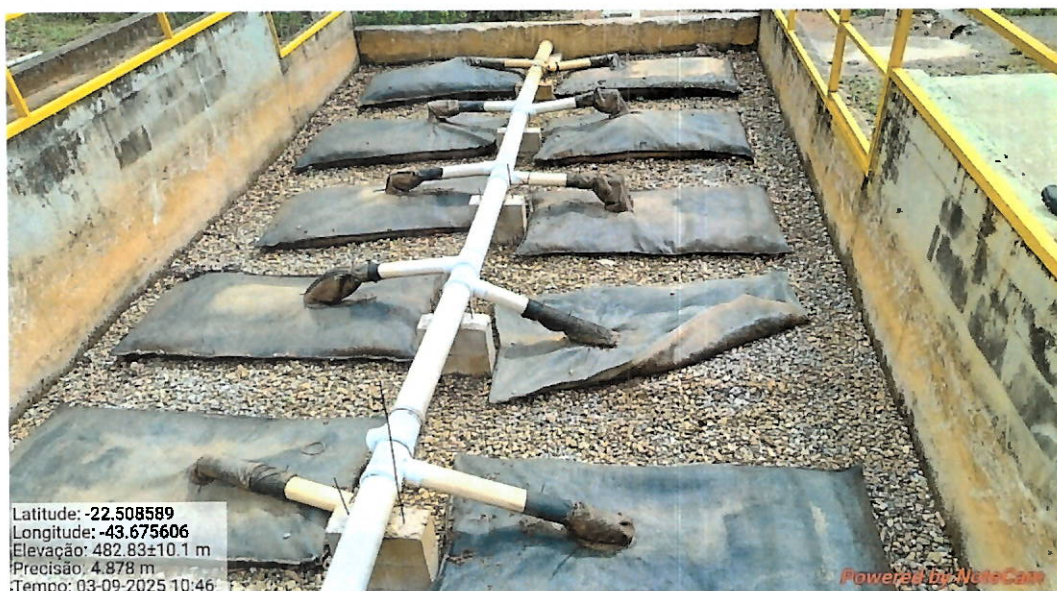
O lodo gerado na ETA é tratado por meio da utilização de geobags, tecnologia composta por bolsas de contenção confeccionadas em material geotêxtil, que promovem a desidratação dos resíduos sólidos. Esse processo possibilita uma redução significativa do volume de lodo, facilitando seu manuseio, transporte e disposição final de forma ambientalmente adequada.

Durante a vistoria, verificou-se que o sistema encontrava-se inoperante. Segundo informações prestadas, o sistema tratamento de lodo está parado para manutenção há aproximadamente seis meses.

Foto 13: sistema de tratamento de lodo inoperante.

Entretanto, destaca-se que o sistema de tratamento de lodo encontra-se inoperante, sendo necessário que a Concessionária adote as providências necessárias para a regularização da situação.

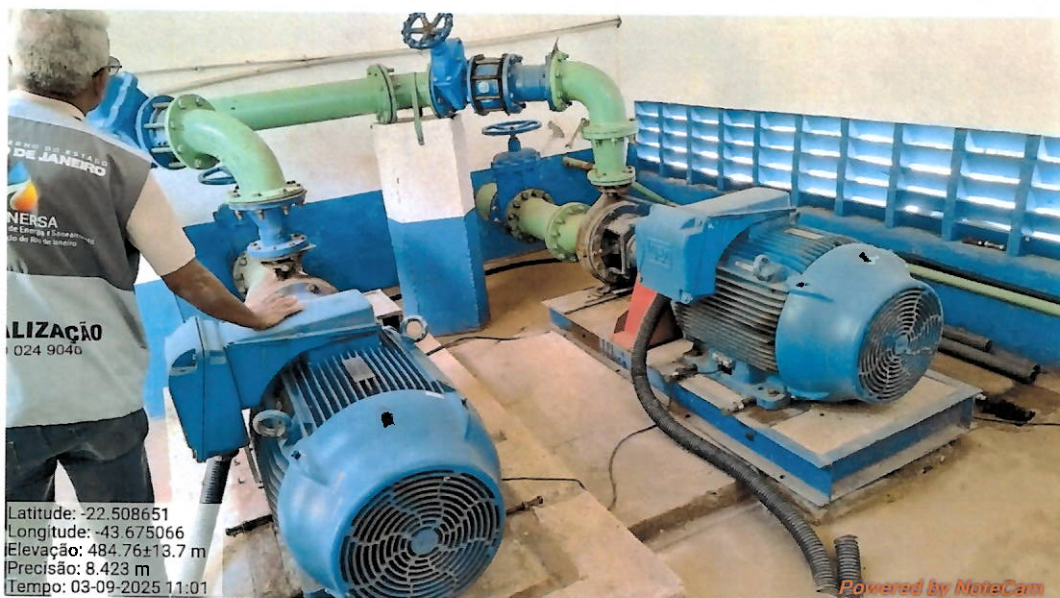
A EEAT da ETA Palmas é composta por dois conjuntos motobomba de 125 cv cada, sendo um em operação e outro em reserva instalada. Verificou-se que foi instalado um inversor de frequência para controle do sistema de bombeamento, sendo necessária a instalação de um transformador de 440 V para adequação da tensão de alimentação dos equipamentos.

Durante a vistoria, constatou-se que o sistema de bombeamento apresentava funcionamento regular, atendendo aos requisitos operacionais e padrões técnicos estabelecidos.

Foto 14: Conjuntos motobombas de potência 125 cv cada.

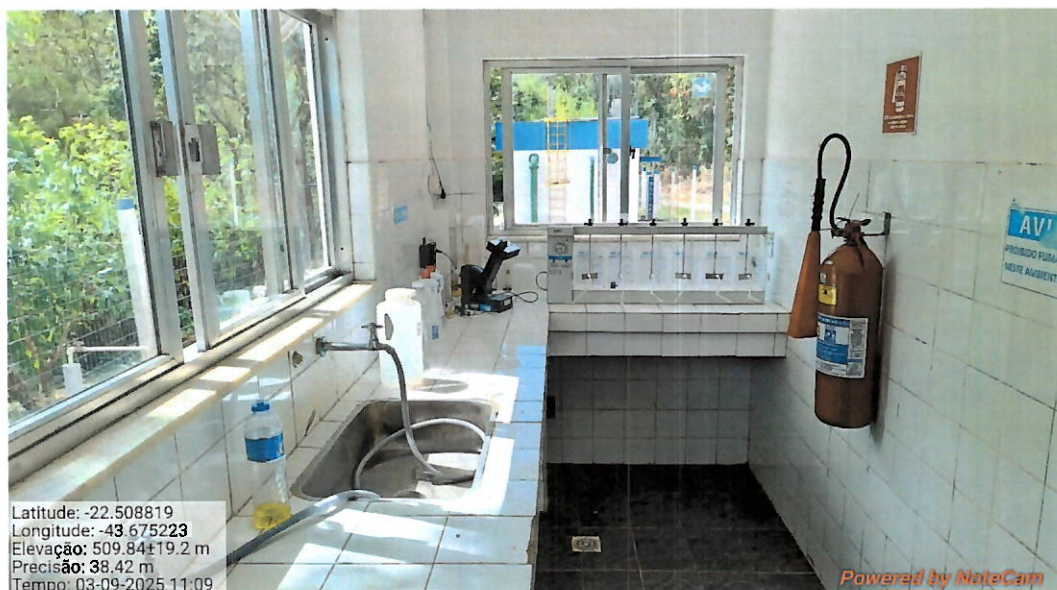
A ETA dispõe de um laboratório de análises físico-químicas, destinado à realização de testes de rotina para verificar a conformidade da água com os padrões de potabilidade estabelecidos pela Portaria GM/MS nº 888/2021. As análises físico-químicas dos parâmetros turbidez, cor aparente, pH e cloro residual livre (CRL) são realizadas a cada duas horas. Conforme constatado durante a vistoria, os parâmetros analisados encontravam-se dentro dos limites de potabilidade estabelecidos pela Portaria GM/MS nº 888/2021.

Foto 15: Laboratório da ETA.

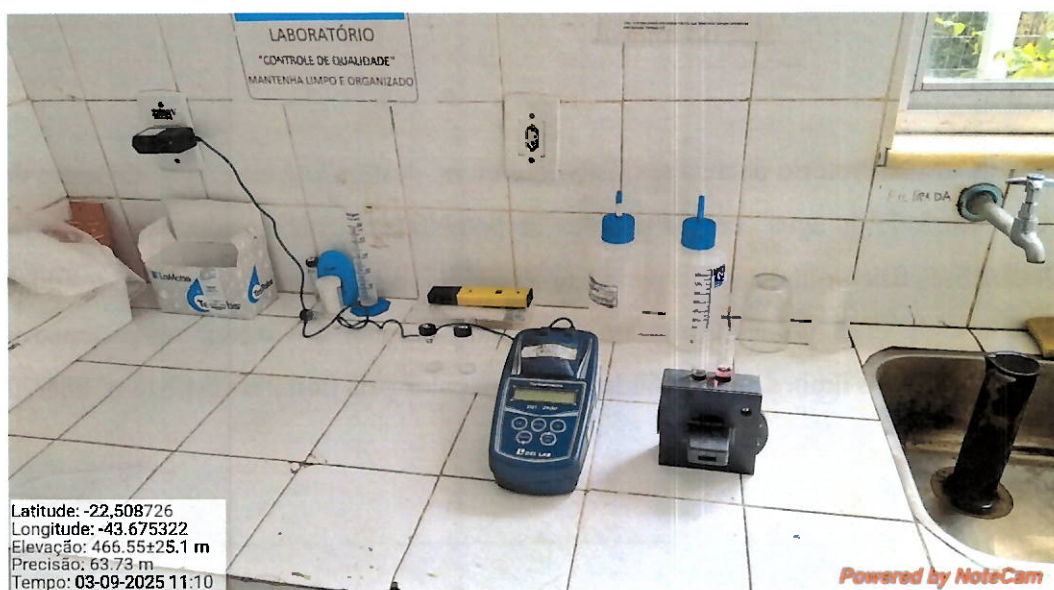
Foto 16: Bancada utilizada para realização das análises.

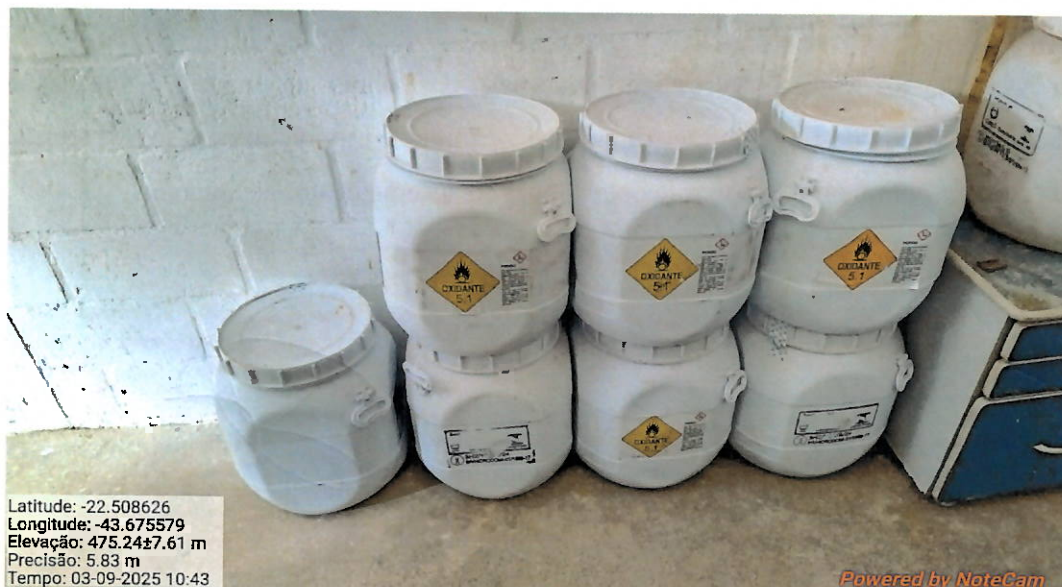
Durante a vistoria, foi constatado que o hipoclorito de cálcio, utilizado na etapa de desinfecção, estava acondicionado em local coberto e dentro do prazo de validade.

Foto 18: Armazenamento de hipoclorito de cálcio.

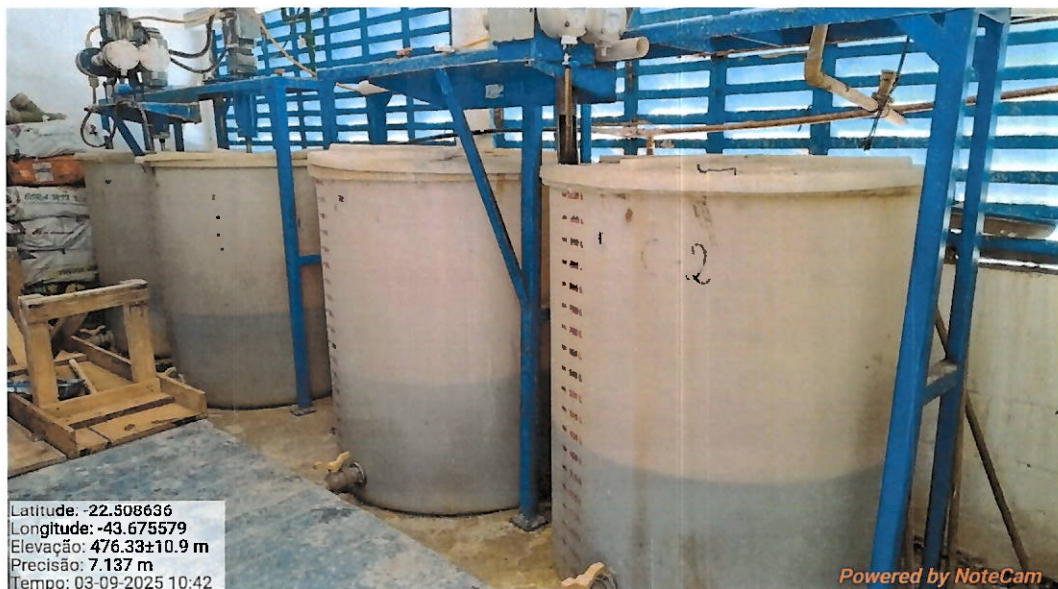
O sulfato de alumínio, utilizado na etapa de coagulação estava armazenado em tanques sobre bacia de contenção.

Foto 19: Armazenamento de sulfato de alumínio.

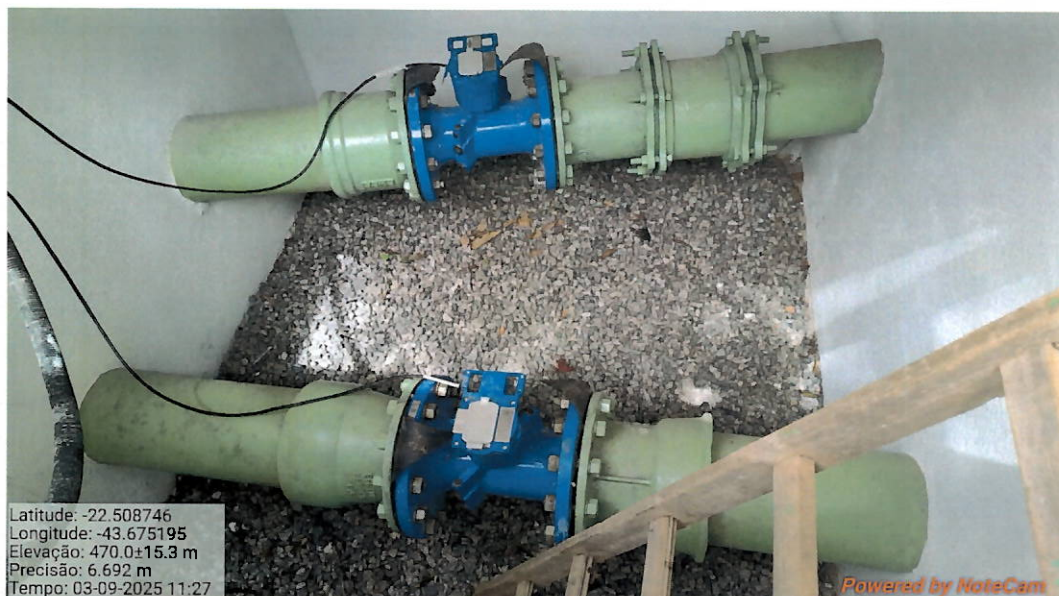
Durante a vistoria, foi constatado estágio avançado das obras destinadas à instalação de novos macromedidores na saída da ETA, infraestrutura que permitirá o monitoramento mais preciso da vazão de água tratada e o aprimoramento do controle operacional do sistema de abastecimento.

Foto 20: Novos macromedidores instalados na saída da ETA.

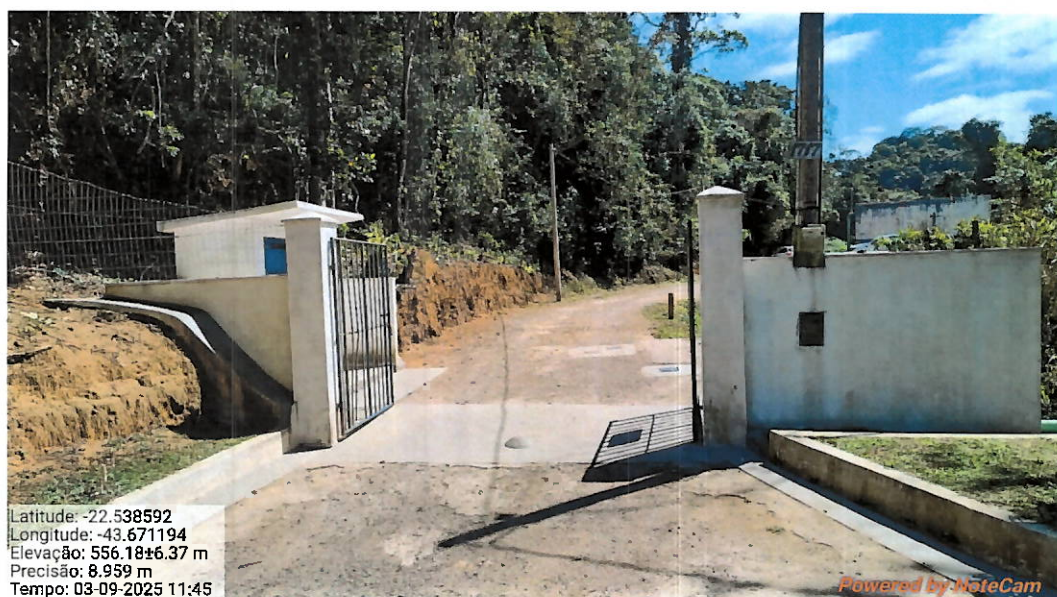
Foto 21: Acesso ao reservatório.

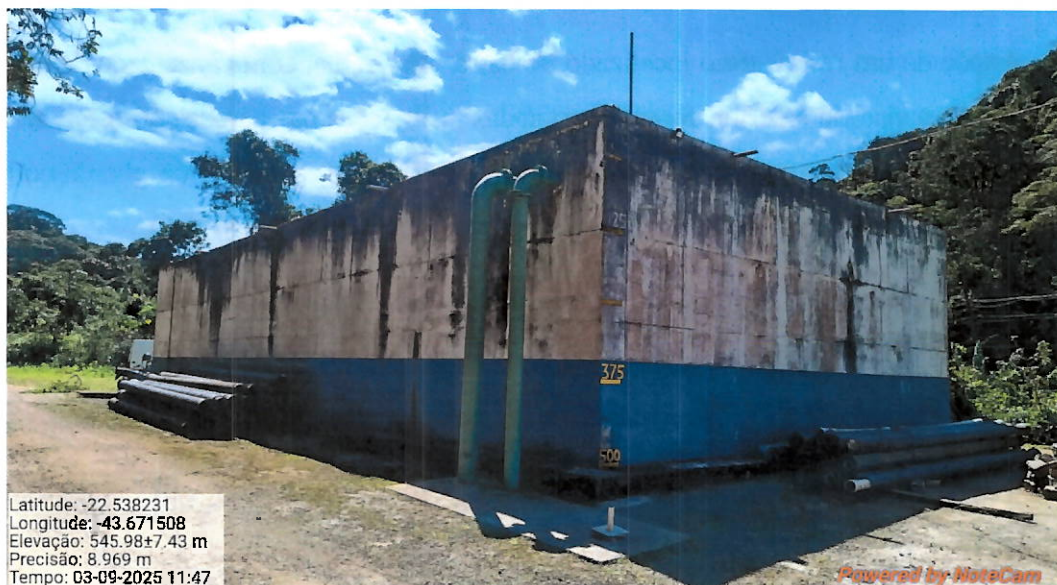
O município dispõe de um reservatório localizado no bairro da Gramma, com capacidade de armazenamento de 500 m<sup>3</sup>. Durante a vistoria anterior, foram constatadas infiltrações nas paredes do reservatório, ausência de escadas com gaiolas de proteção, ausência de medidor de nível, ausência de guarda-corpos na parte superior e inexistência de sistema de proteção contra descargas atmosféricas (SPDA).

Na vistoria atual, verificou-se que as não conformidades permanecem inalteradas, com exceção da instalação de um medidor de nível automático. Em resposta encaminhada à AGENERSA, a Concessionária informou que a Gerência Regional providenciará as adequações necessárias, com prazo estimado de conclusão até dezembro de 2025.

Foto 22: Reservatório (ausência de escada com gaiola de proteção, guarda-corpo e SPDA).

O reservatório apresenta necessidade de intervenções e adequações estruturais para assegurar melhores condições de conservação e operação.

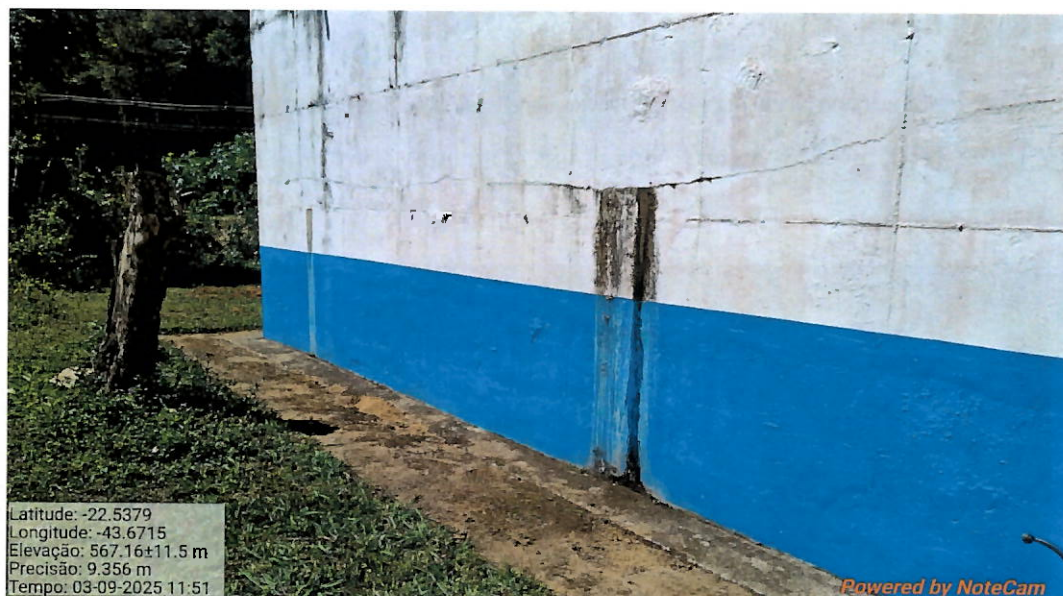
Foto 23: ponto de infiltração

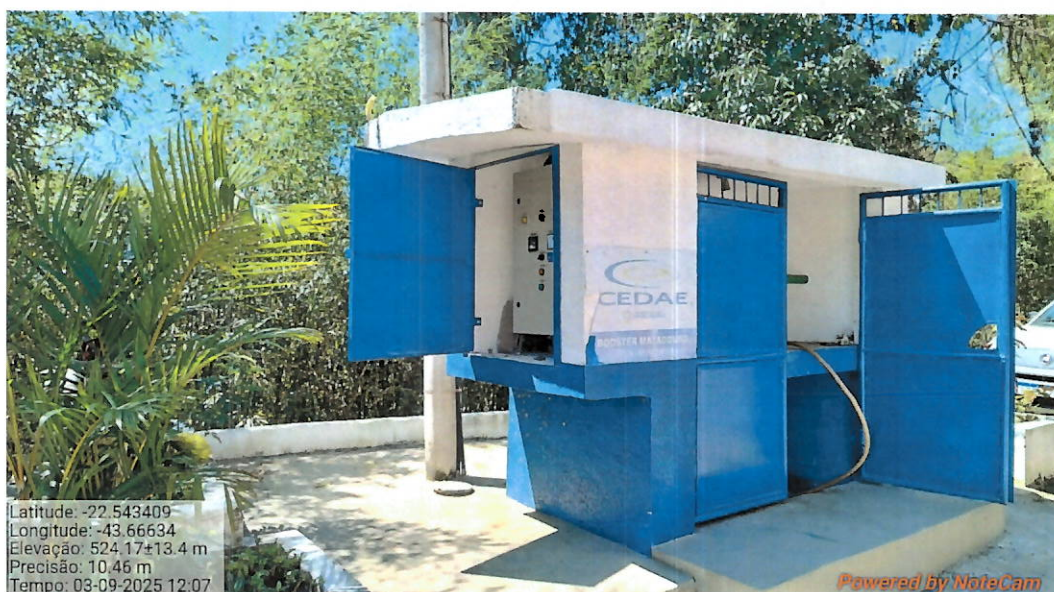
Além do booster instalado na área do reservatório, a CEDAE opera outro booster semelhante localizado na Estrada do Lago Azul, nº 173, bairro Matadouro. Durante a vistoria foi constatado o funcionamento adequado do equipamento.

Foto 25: Booster Matadouro.

Foto 26: Booster Matadouro.
