RELATÓRIO DE FISCALIZAÇÃO

1 - RF AGENERSA/CASAN Nº 299/2025

No dia 03 de setembro de 2025, a equipe de fiscalização da AGENERSA realizou Vistoria Anual Programada na Estação de Tratamento de Água (ETA) Morro Azul, em cumprimento ao disposto no artigo 2º da Deliberação AGENERSA nº 4216/2021, referente ao processo SEI-480002/000800/2025. Durante a vistoria, os técnicos da AGENERSA foram acompanhados pelos Srs. Damião Justino, Chefe do Departamento Técnico da GMP, e Alan Cardoso, Coordenador de Produção da GMP.

A ETA Morro Azul possui vazão média de 10 litros por segundo, sendo responsável pelo abastecimento das localidades de Sacra Família e Morro Azul. A água utilizada no tratamento é proveniente de duas captações: Captação Velha e Captação Nova.

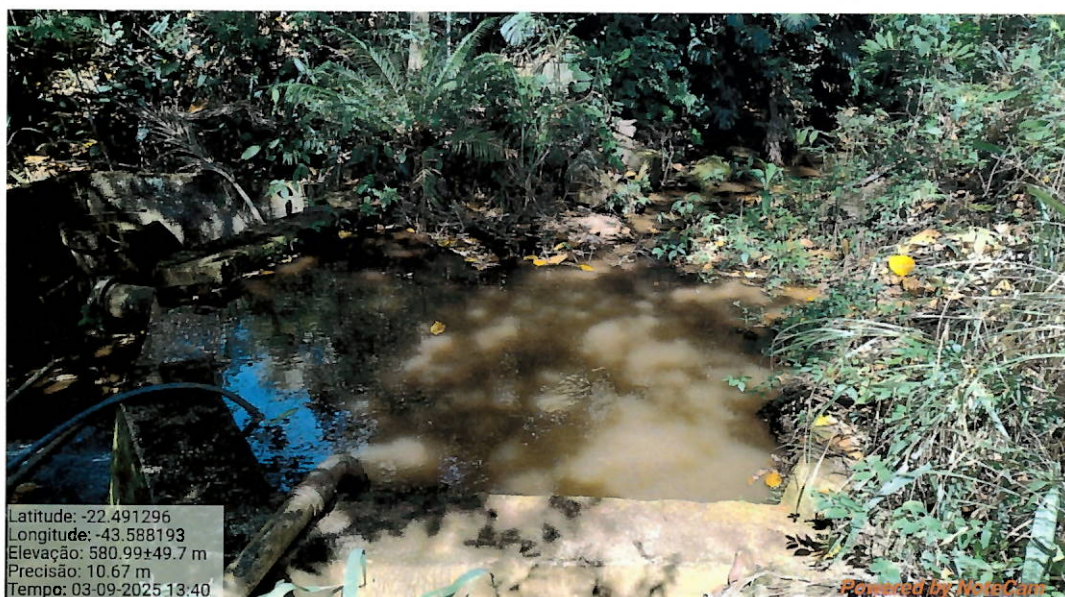
O ponto de captação não possui cercamento nem placa de identificação do manancial informando sobre a destinação da água para abastecimento humano. Essas não conformidades já haviam sido constatadas em vistoria anterior. Em resposta encaminhada à AGENERSA, a Concessionária informou que a Gerência Regional providenciará a recomposição da cerca e a instalação da placa, com prazo estimado para conclusão em dezembro de 2025.

Segundo informações obtidas durante a vistoria, a Companhia pretende desativar este ponto de captação em razão da baixa vazão e da qualidade da água, considerada inferior em comparação à Captação Nova.

Foto 1: Ponto de captação (área sem proteção e sem placa de identificação de manancial com indicação de uso para consumo humano).

| Item | Recomendação | Situação |
|---|---|---|
| a | Providenciar na Captação Velha: proteção (cercamento) do manancial, placa de identificação do manancial e de aviso indicando seu uso para abastecimento humano e instalação de uma grade ou tela sobre o ponto de captação para evitar o acúmulo de folhas; | Adequação programada para 12/2025 |

- a) Providenciar na Captação Velha: proteção (cercamento) do manancial, placa de identificação do manancial e de aviso indicando seu uso para abastecimento humano e instalação de uma grade ou tela sobre o ponto de captação para evitar o acúmulo de folhas;
- b) Providenciar na Captação Nova: proteção (cercamento) do manancial, placa de identificação do manancial e de aviso indicando seu uso para abastecimento humano;
- c) Providenciar manutenção na estrutura de entrada de água da ETA Nova e medidor de nível adequado;
- d) Apresentar a Licença de Operação ou, na ausência desta, o protocolo de solicitação junto ao órgão competente.

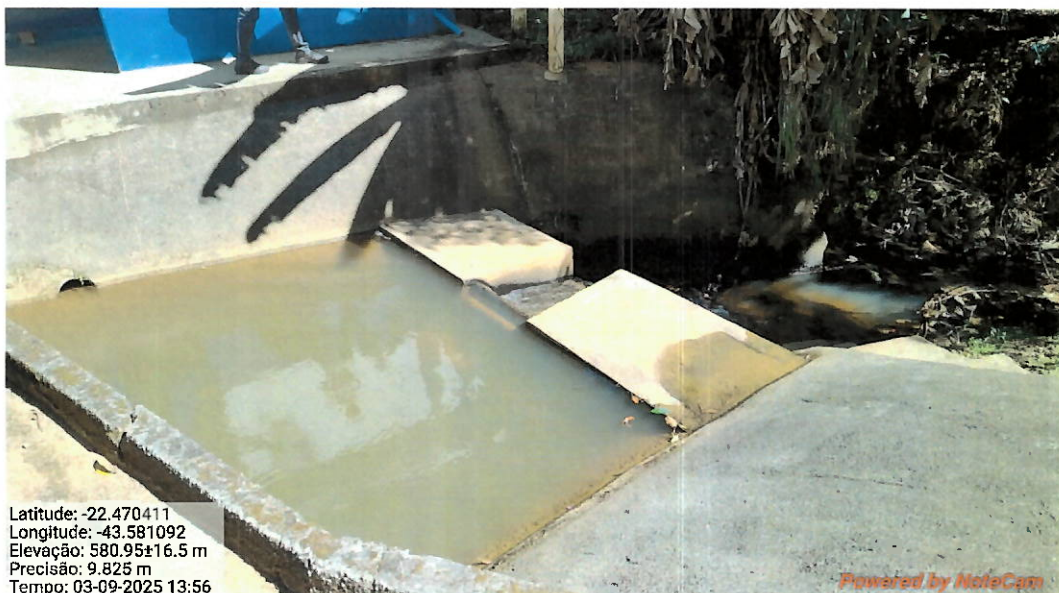
O ponto de captação não possui cercamento nem placa de identificação do manancial informando sobre a destinação da água para abastecimento humano. Essas não conformidades já haviam sido constatadas em vistoria anterior. Em resposta encaminhada à AGENERSA, a Concessionária informou que a Gerência Regional providenciará a recomposição da cerca e a instalação da placa, com prazo estimado para conclusão em dezembro de 2025.

Foto 2: Ponto de captação (área sem proteção e sem placa de identificação de manancial com indicação de uso para consumo humano).

| Item | Recomendação | Situação |
|---|---|---|
| b | Providenciar na Captação Nova: proteção (cercamento) do manancial, placa de identificação do manancial e de aviso indicando seu uso para abastecimento humano; | Adequação programada para 12/2025 |

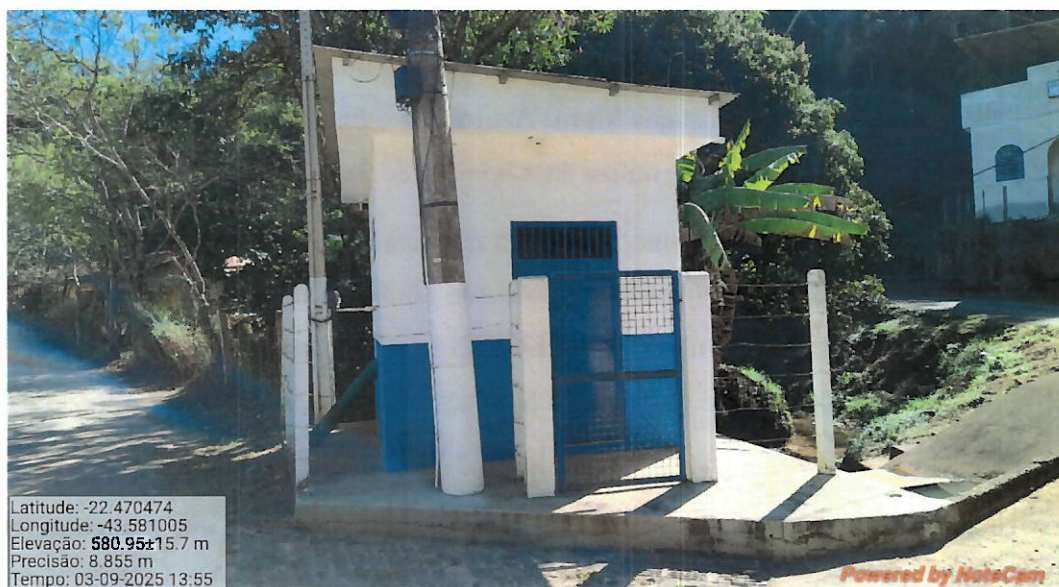
O manancial em questão é o Rio Santana, integrante da Região Hidrográfica RH II – Guandu. A captação, do tipo superficial, está localizada na Estrada Morro Azul x São Sebastião dos Ferreiros, s/nº, Morro Azul, e abastece a ETA por estação elevatória que utiliza duas bombas de 3 cv cada.

Foto 3: Abrigo da EEAB.

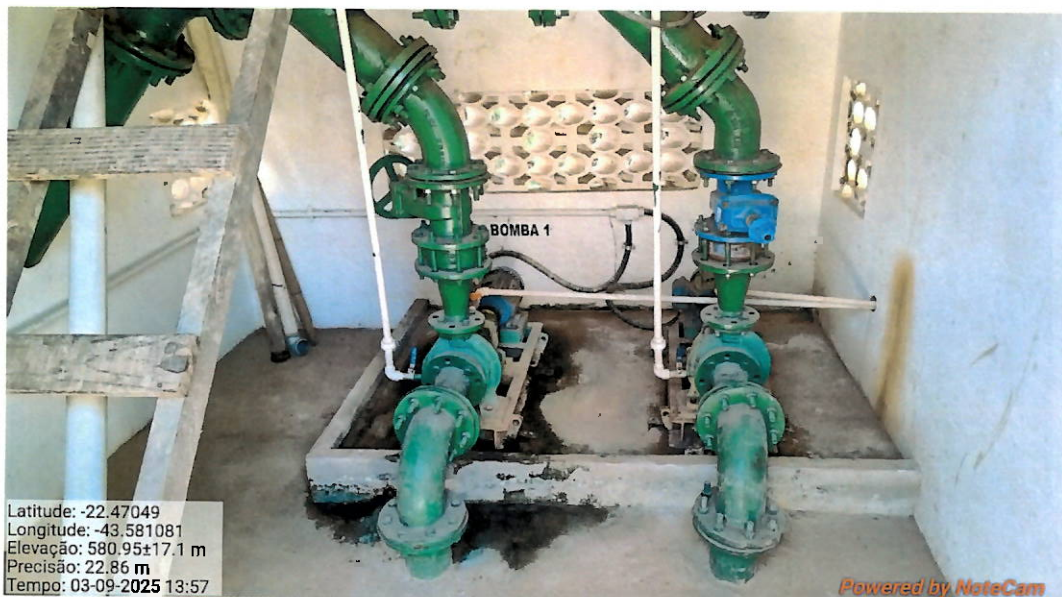
Quanto à solicitação de instalação de bomba reserva, a Companhia informou que o almoxarifado da GMP dispõe de diversas bombas armazenadas, prontas para substituição em caso de necessidade.

Foto 4: EEAB – duas bombas de 3cv em operação.

| Item | Recomendação | Situação |
|---|---|---|
| c | Instalação de bomba reserva na EEAB da Captação Nova; | Justificada |

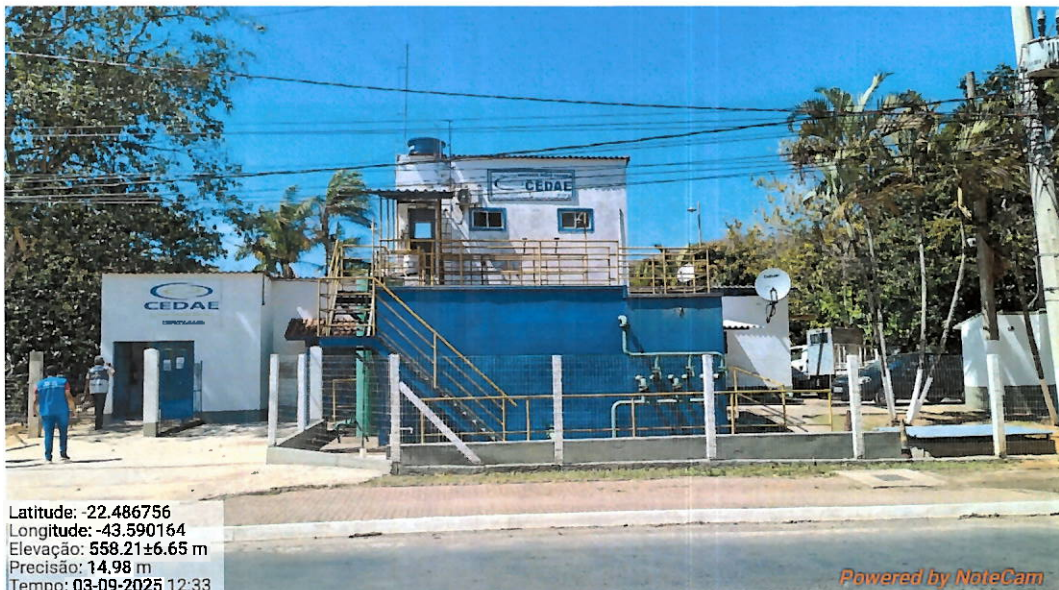
A via de acesso à ETA encontrava-se em boas condições de conservação. A unidade é protegida por cercamento de tela metálica e está devidamente identificada. Adicionalmente, suas dependências dispõem de mapas de riscos afixados e extintores de incêndio, conforme padrões de segurança estabelecidos.

Foto 5: Fachada da ETA.

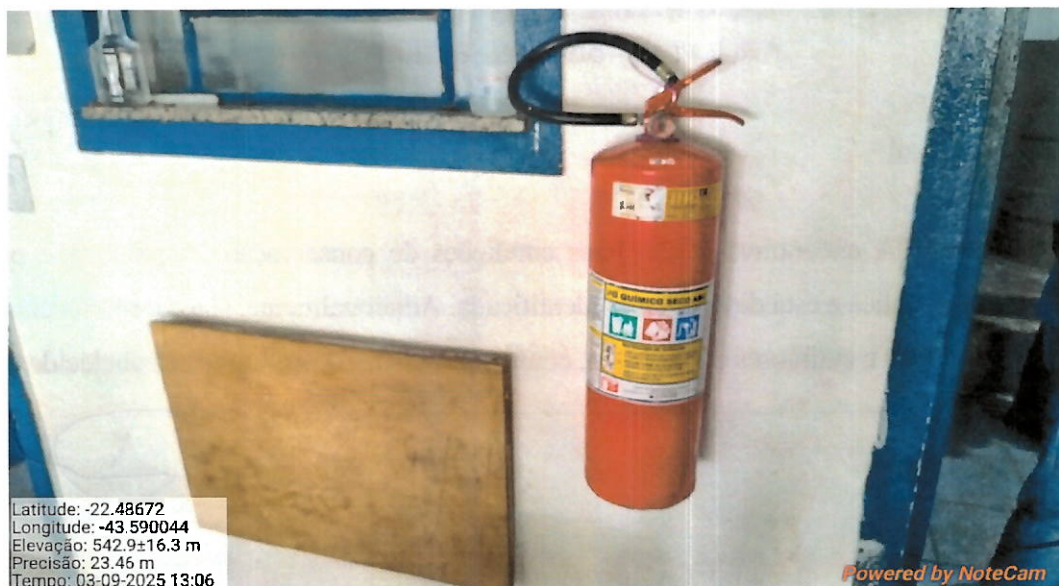
Foto 6: Extintor de incêndio

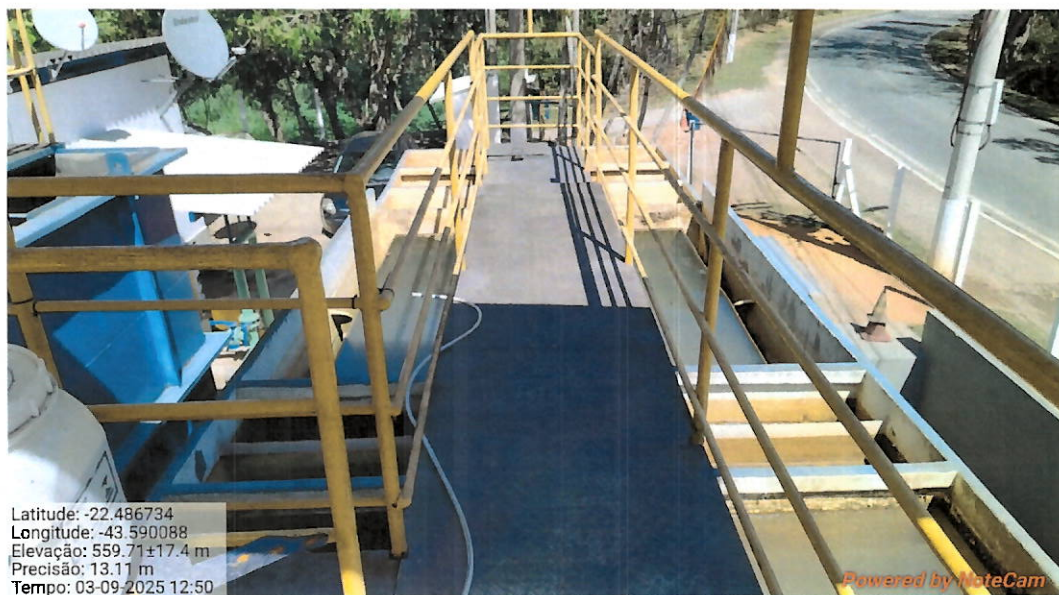
A ETA Morro Azul possui vazão média de tratamento de 10 L/s e adota o processo convencional, composto pelas etapas de coagulação, floculação, decantação, filtração e desinfecção. A desinfecção é realizada por meio de cloração, utilizando-se hipoclorito de cálcio como agente desinfetante. A estrutura é dividida em dois módulos: a ETA ANTIGA, que trata 2 L/s, e a ETA NOVA, que trata 8 L/s.

Foto 8: ETA Nova.

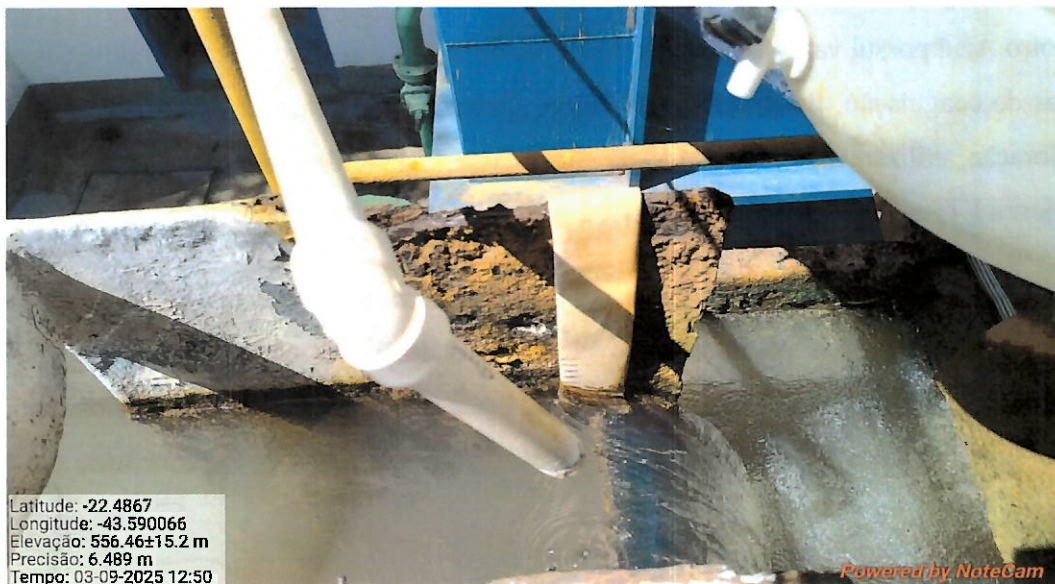
Na entrada de água bruta da ETA Nova, observa-se que a estrutura apresenta avançado estado de corrosão da estrutura, além de possuir medidor de nível improvisado. Essas não conformidades já haviam sido identificadas em vistoria anterior. Em resposta encaminhada à AGENERSA, a Concessionária informou que a Gerência Regional realizará as devidas adequações, com prazo estimado de conclusão em dezembro de 2025.

Foto 9: Entrada de água bruta na ETA Nova (nota-se a estágio avançado de corrosão da estrutura e medidor de nível inadequado)

| Item | Recomendação | Situação |
|---|---|---|
| d | Providenciar manutenção na estrutura de entrada de água da ETA Nova e medidor de nível adequado; | Adequação programada para 12/2025 |

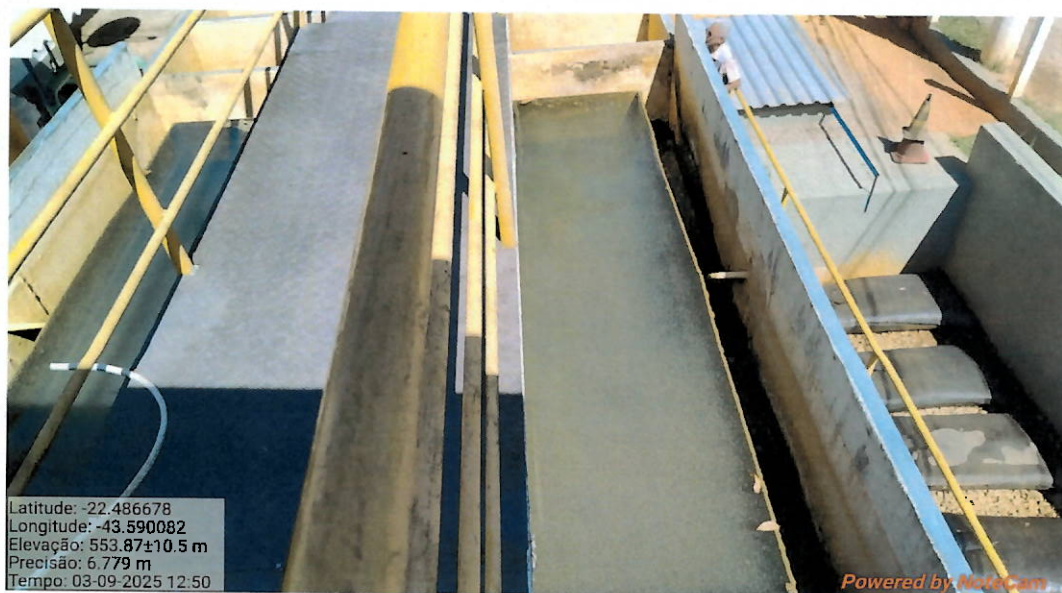
Foto 11: ETA Nova - decantador.

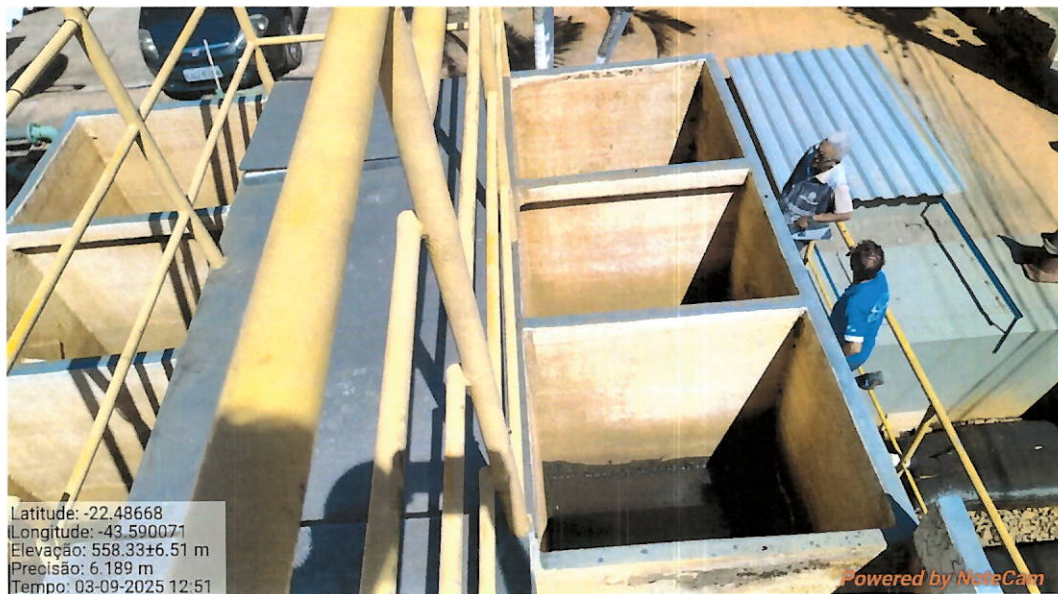
Foto 12: ETA Nova - filtros.

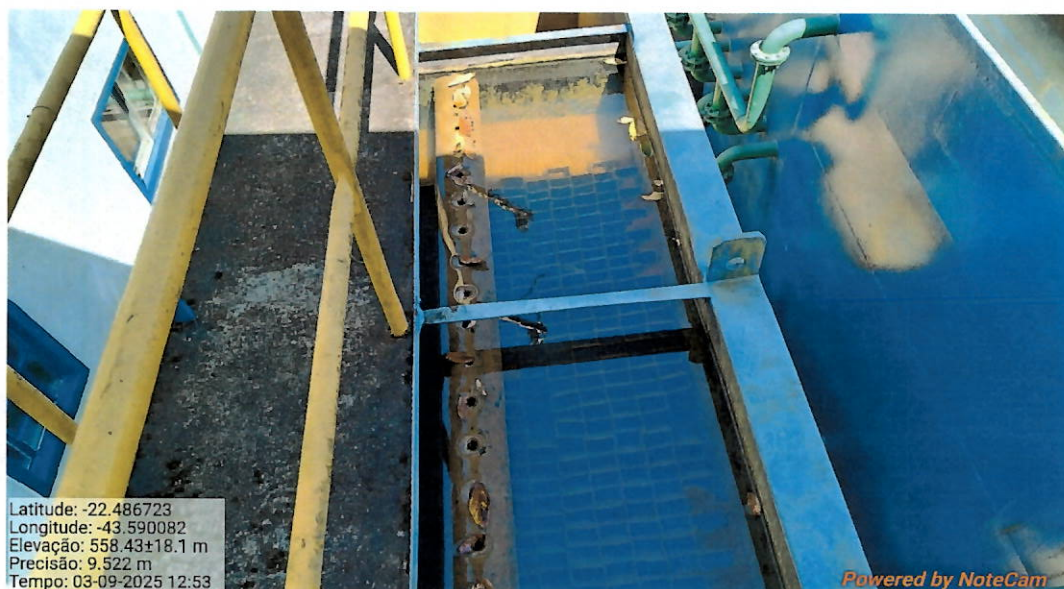
Foto 15: ETA Nova - decantador.

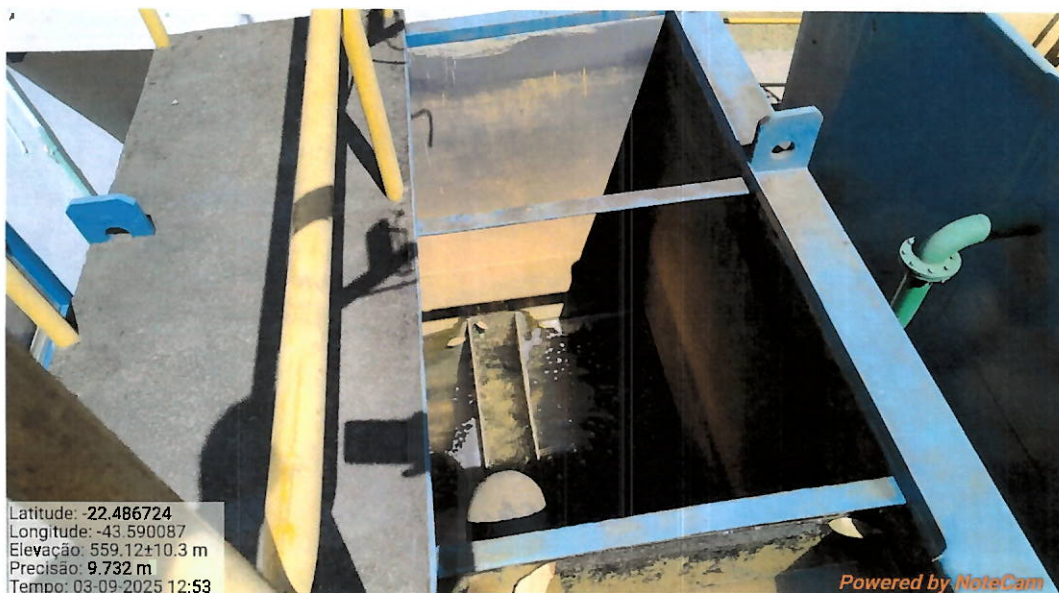
Foto 16: ETA Nova - filtros.

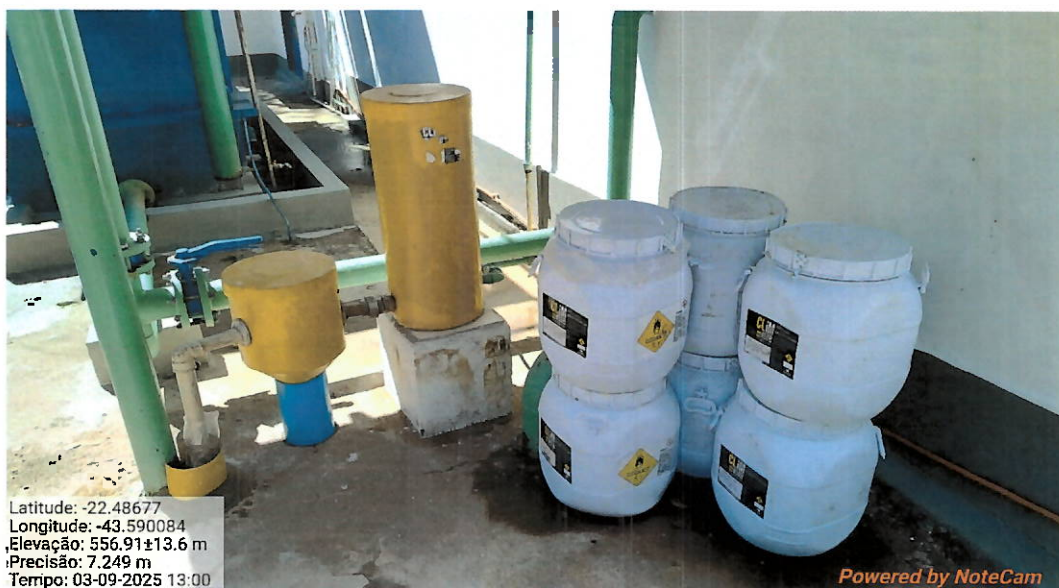
Foto 17: Sistema de cloração com utilização de hipoclorito de cálcio.

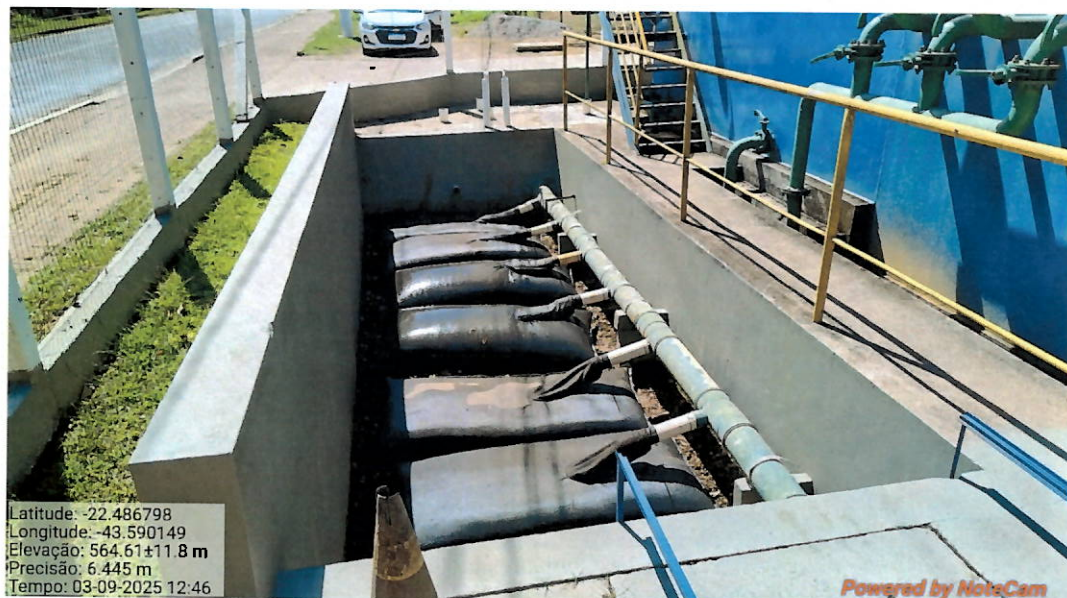
Em vistoria anterior, não havia sistema de tratamento de lodo instalado. Na vistoria atual, verificou-se a implantação de um sistema de geobags para o tratamento do lodo. Essa tecnologia composta por bolsas de contenção, confeccionadas em material geotêxtil, promovem a desidratação dos resíduos sólidos. Esse processo possibilita uma redução significativa do volume de lodo, facilitando seu manuseio, transporte e

disposição final de forma ambientalmente adequada.

Foto 18: sistema de tratamento de lodos.

| Item | Recomendação | Situação |
|---|---|---|
| e | Apresentar solução para descarte irregular do lodo; | Atendida |

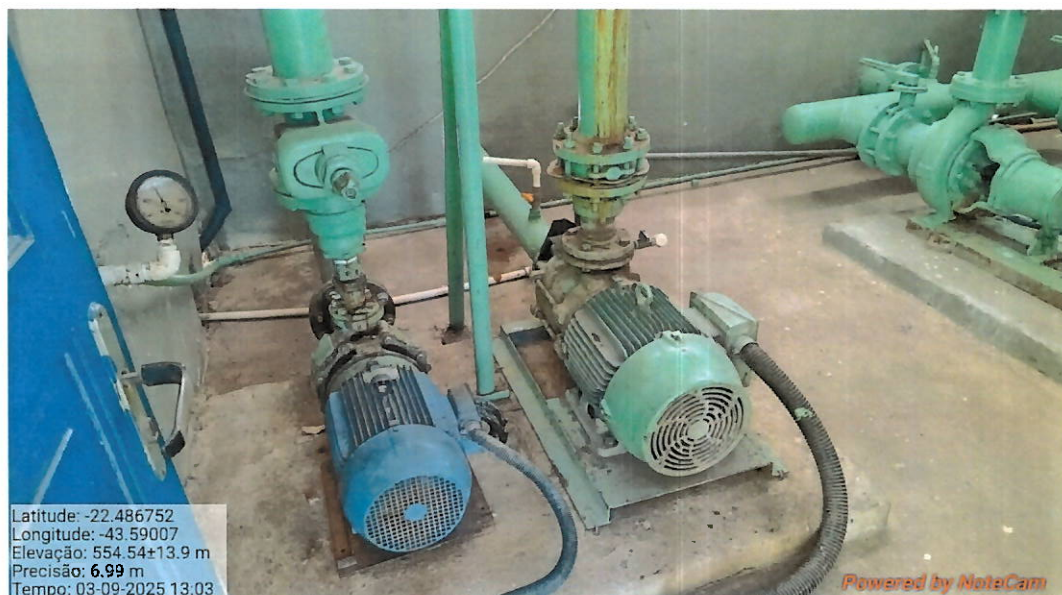
A EEAT possui dois conjuntos motobombas: um com potência de 20 cv e outro com 15 cv. Além desses conjuntos responsáveis pelo bombeamento de água tratada, há duas bombas adicionais usadas para retrolavagem dos filtros.

Durante a vistoria, constatou-se que o sistema de bombeamento apresentava funcionamento regular, atendendo aos requisitos operacionais e padrões técnicos estabelecidos.

Foto 19: Conjuntos motobombas.

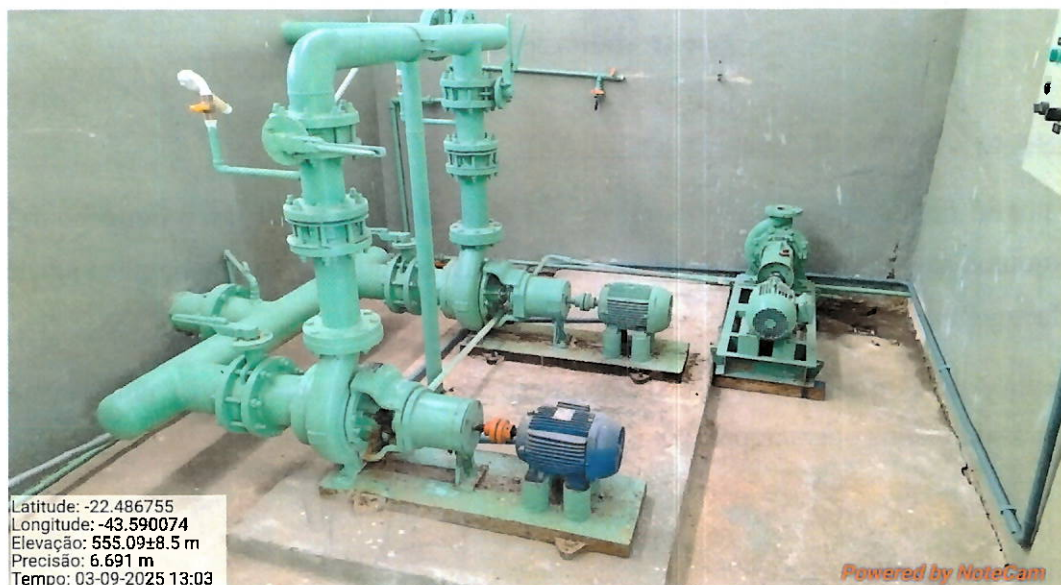
Foto 20: Bombas utilizadas na retrolavagem dos filtros.

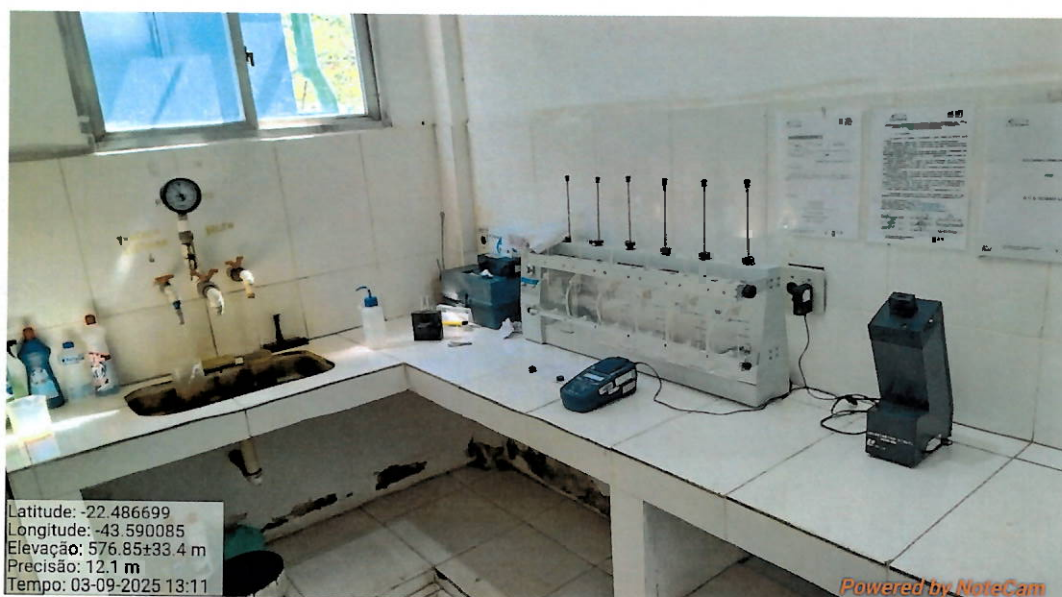
A ETA dispõe de um laboratório de análises físico-químicas, destinado à realização de testes de rotina para verificar a conformidade da água com os padrões de potabilidade estabelecidos pela Portaria GM/MS nº 888/2021. As análises físico-químicas dos parâmetros turbidez, cor aparente, pH e cloro residual livre (CRL) são realizadas a cada duas horas. Conforme constatado durante a vistoria, os parâmetros analisados encontravam-se dentro dos limites de potabilidade estabelecidos pela Portaria GM/MS nº 888/2021.

Foto 21: Laboratório da ETA.

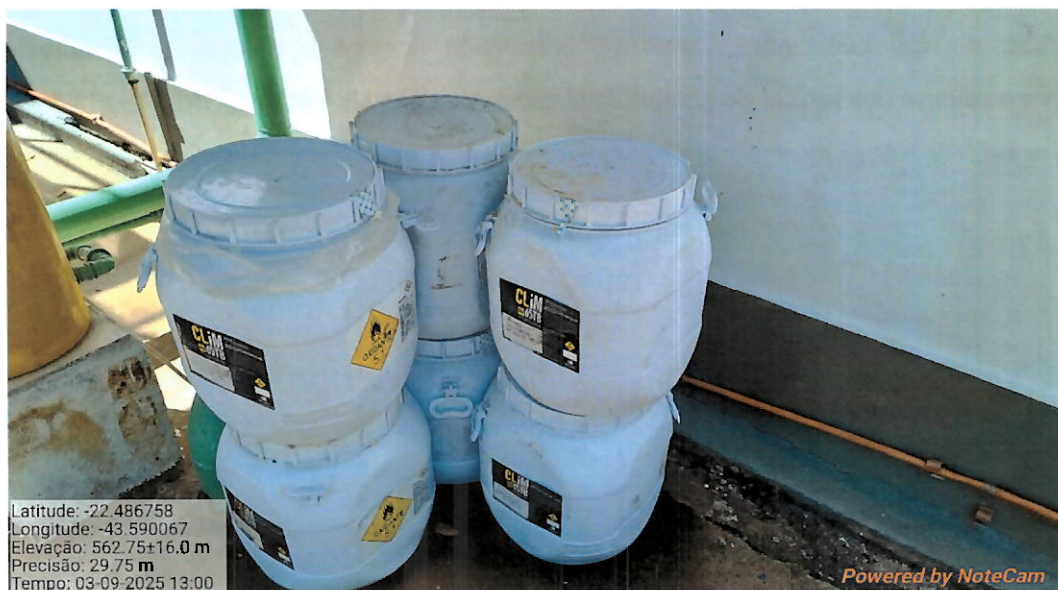
Durante a vistoria, foi constatado que o hipoclorito de cálcio, utilizado na etapa de desinfecção, estava acondicionado em local coberto e dentro do prazo de validade.

Foto 23: Armazenamento de hipoclorito de cálcio.

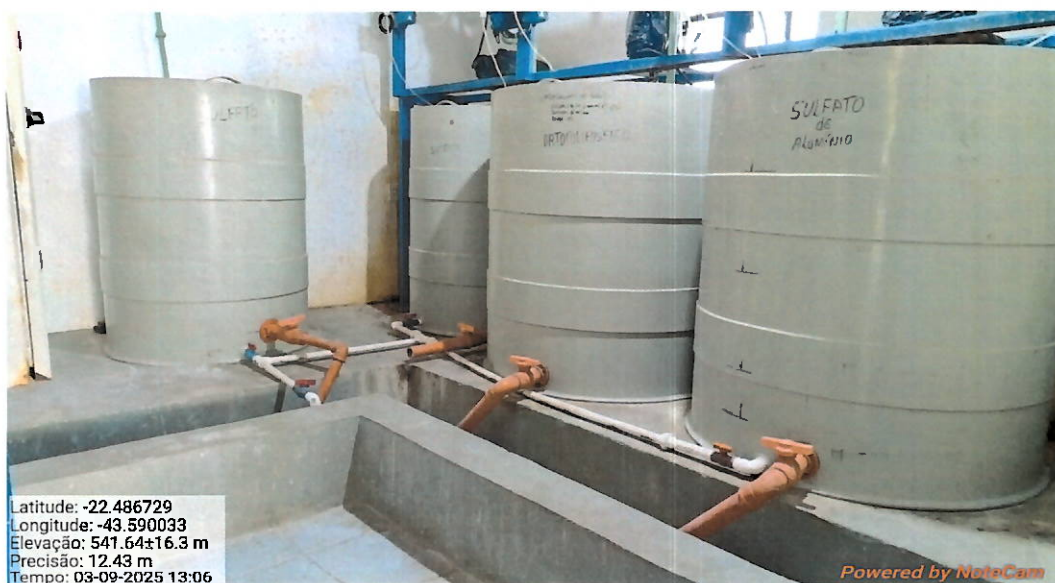
O sulfato de alumínio, utilizado na etapa de coagulação estava armazenado em tanques sobre bacia de contenção.

Foto 24: Armazenamento de sulfato de alumínio (sem bacia de contenção).
