### **RELATÓRIO DE FISCALIZAÇÃO AGENERSA/CASAN Nº 302/2024**

| <b>Local Fiscalizado</b> | EEAT Francisco Guida (Baianinha) | | |
| <b>Objetivo da Fiscalização</b> | Verificar as condições de operação e manutenção do S.A.A. | | |

#### **EEAT Francisco Guida (Baianinha)**

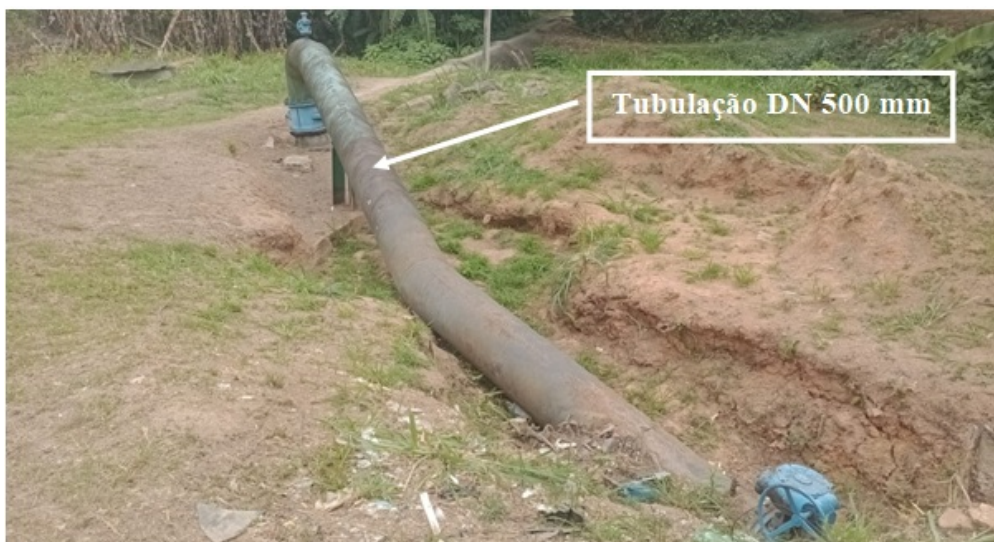
Cerca de 140 l/s são desviados da adutora das Lajes para abastecer Paracambi, por meio de uma adutora de DN 500 mm (fotos 1 e

Foto 1 – Alça hidráulica (tubulação DN 500 mm) que sai da 1ª Adutora de Ribeirão das Lajes (1ª A.R.L.)

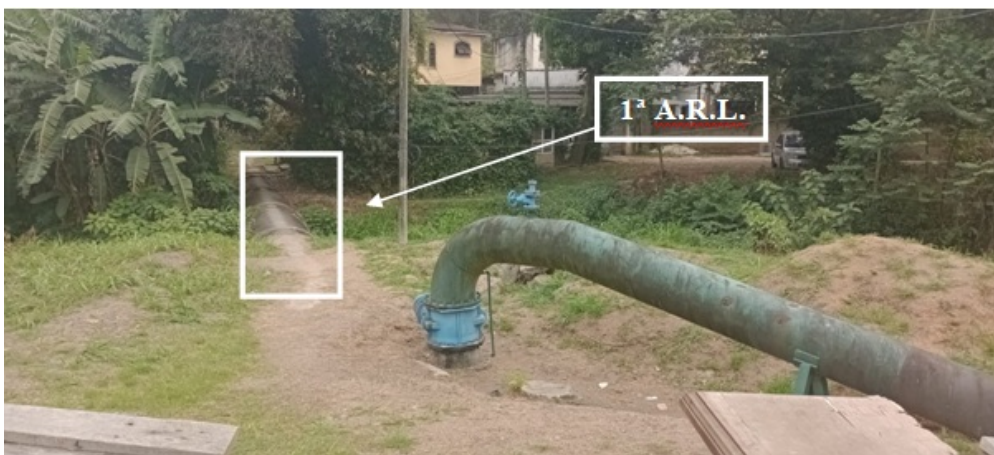
Foto 2 – Alça hidráulica (tubulação DN 500 mm) que sai da 1ª Adutora de Ribeirão das Lajes (1ª A.R.L.)

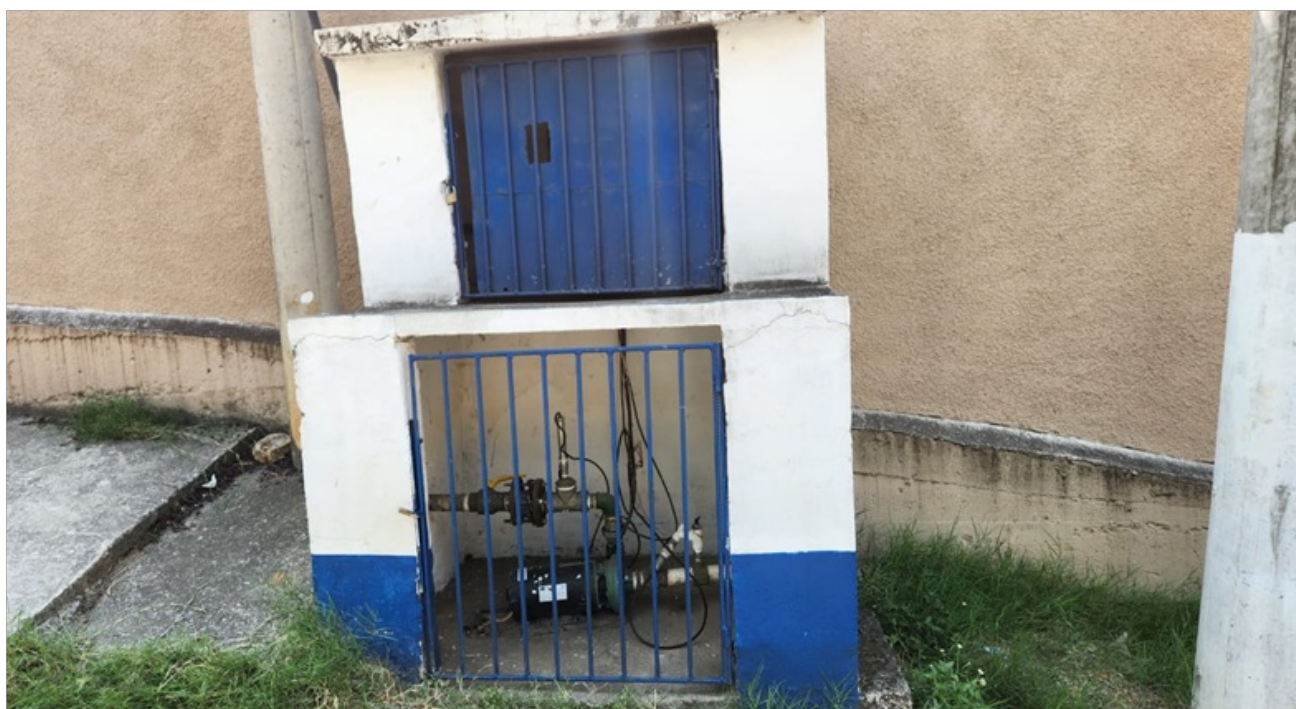
Situada à rua Francisco Guida esquina com rua Bezerra de Menezes, bairro Lajes, a elevatória é composta por uma motobomba centrífuga, localizada em um abrigo de alvenaria (foto 3). A tubulação de retaguarda e de recalque tem o mesmo diâmetro (DN 50 mm) (foto 4). A potência do motor da bomba é de 3 CV.

Foto 3 – Abrigo de alvenaria

| Existe identificação da Concessionária na estação elevatória (EEAT)? | | <b>X</b> | Apenas a pintura (foto 3) |
| Existe sinalização de risco de choque elétrico | | <b>X</b> | Foto 3 |

Ø falta de identificação da Concessionária na elevatória;

- Ø a identificação cores da Concessinária no abrigo da elevatória;
- Ø adequação da fiação e dos equipamentos elétricos;
- Ø a sinalização de risco de choque elétrico.

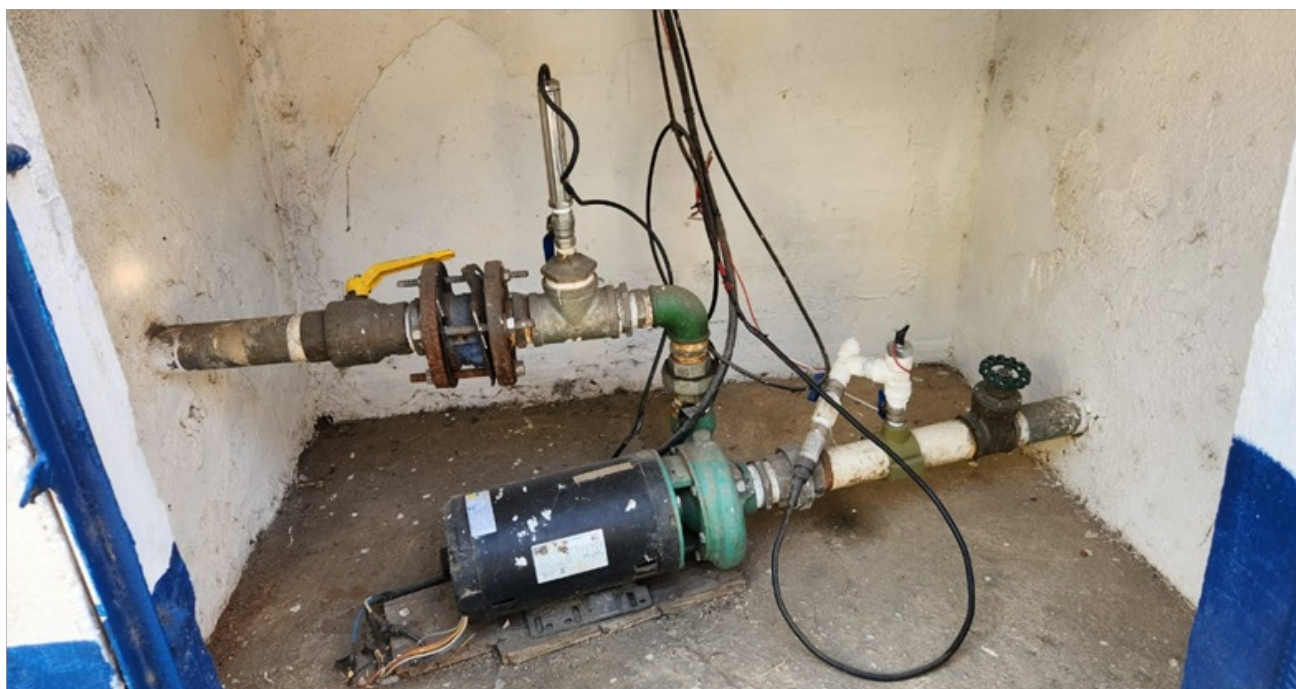
Foto 4 – Tubulação de retaguarda e recalque

| Os equipamentos elétricos do conjunto motobomba estão adequadamente protegidos? | | <b>X</b> | Foto 4 |
