### **RELATÓRIO DE FISCALIZAÇÃO AGENERSA/CASAN Nº 305/2024**

| <b>Local Fiscalizado</b> | EEAT 8 – Cotia | | |
| <b>Objetivo da Fiscalização</b> | Verificar as condições de operação e manutenção do S.A.A. | | |

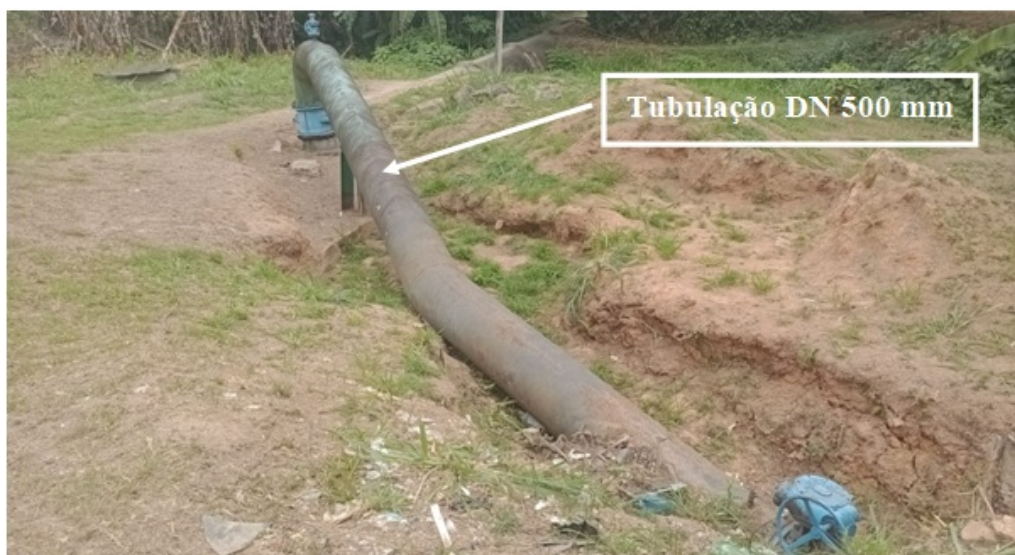
Cerca de 140 l/s são desviados da adutora das Lajes para abastecer Paracambi, por meio de uma adutora de DN 500 mm (fotos 1 e 2). A água desviada é então pressurizada por meio de um “booster principal”, chamado de Booster Paracambi.

Foto 1 – Alça hidráulica (tubulação DN 500 mm) que sai da 1ª Adutora de Ribeirão das Lajes (1ª A.R.L.)

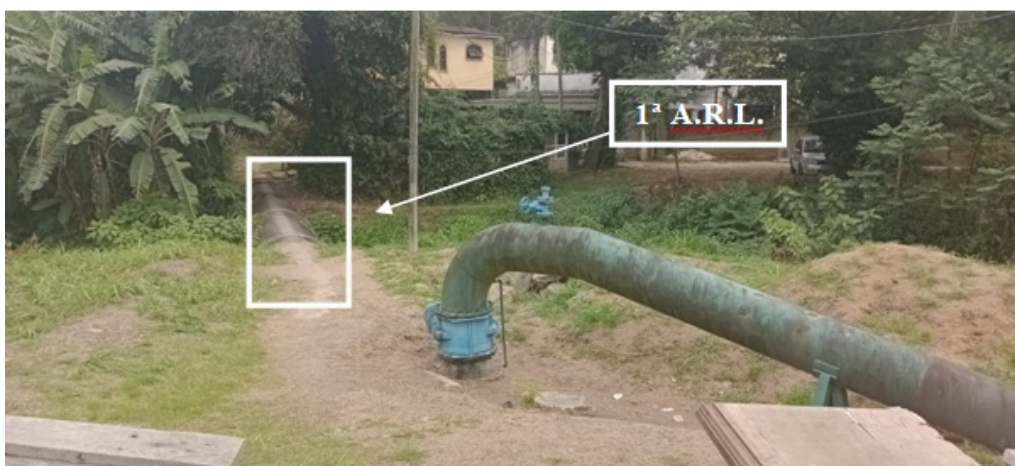
Foto 2 – Alça hidráulica (tubulação DN 500 mm) que sai da 1ª Adutora de Ribeirão das Lajes (1ª A.R.L.)

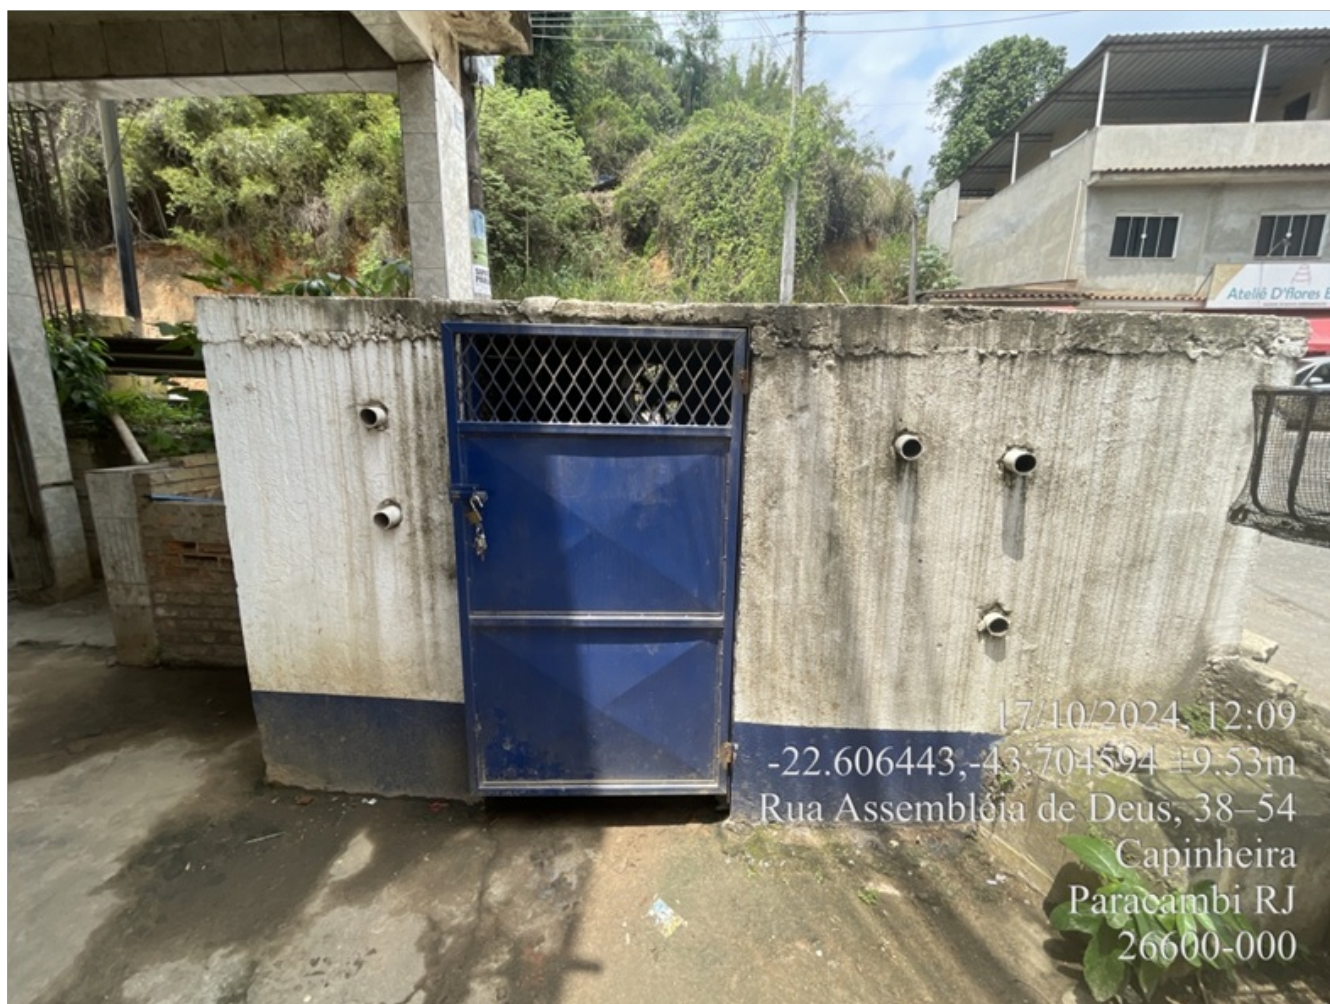
Situada na Rua Assembléia de Deus, nº 2, esquina com Rodovia 127, a elevatória é composta por uma motobomba centrífuga de 15cv, estando situada em um abrigo de alvenaria (foto 3), com dimensões aproximadas de 2,60m (c) x 1,20m (l) x 1,40m (h). A tubulação de retaguarda e recalque tem o mesmo diâmetro (DN 75 mm) (foto 4).

Foto 3 – Abrigo de alvenaria

| <b>CONSERVAÇÃO E LIMPEZA</b> | <b>SIM</b> | <b>NÃO</b> | <b>OBS</b> |
|---|---|---|---|
| Existe identificação da Concessionária na estação elevatória (EEAT)? | | X | Apenas pintura (foto 3) |

- Ø a identificação da Concessionária no abrigo da elevatória;
- Ø a adequação da fiação e dos equipamentos elétricos;
- Ø a colocação de sinalização de risco de choque elétrico.

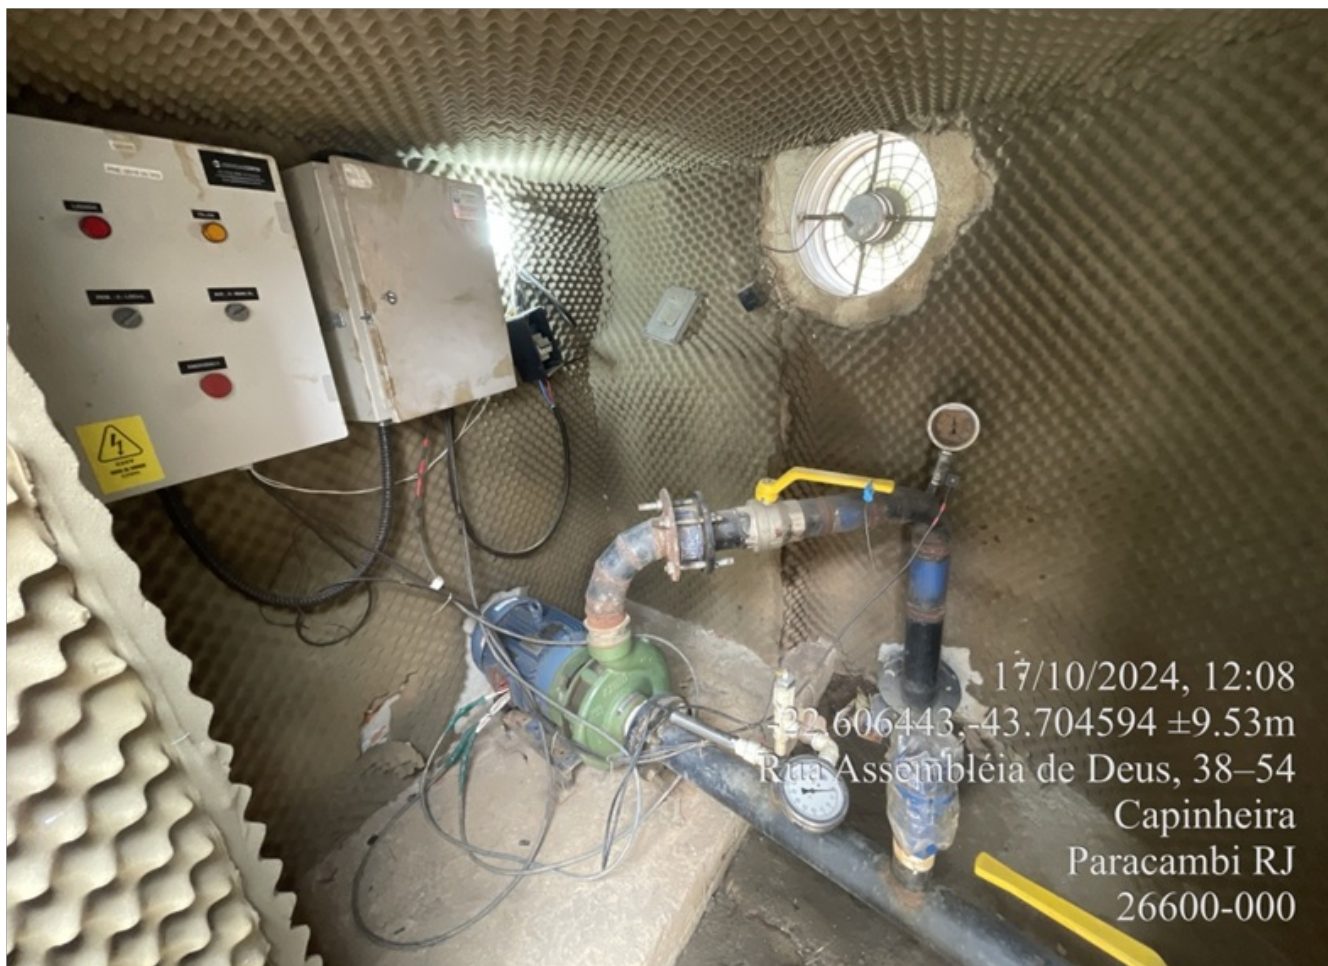
| <b>CONSERVAÇÃO E LIMPEZA</b> | <b>SIM</b> | <b>NÃO</b> | <b>OBS</b> |
|---|---|---|---|
| Os equipamentos elétricos do conjunto motobomba estão adequadamente protegidos? | | X | Fiação cor branca do motor |
| Em relação ao painel do conjunto motobomba, os equipamentos elétricos estão adequadamente protegidos? | | X | |
| Existe sinalização de risco de choque elétrico? | | X | |

Foto 5 – Painéis elétricos, fiação e saída de ar

- Ø a falta de identificação da Concessionária na elevatória;
- Ø a fiação e os equipamentos elétricos não estão adequadamente protegidos;
- Ø a falta de sinalização de risco de choque elétrico.

Considerando o Art. 2º da Deliberação AGENERSA Nº. 4534, de 26 de Janeiro de 2023 que determina a análise do plano de manutenção e do estado de funcionamento das elevatórias e adutoras da CEDAE e das Concessionárias Águas do Rio 1 e 4, Igua e Rio+ Saneamento, recomenda-se que os itens em desacordo descritos acima sejam sanados no prazo de 30 (trinta) dias, visando o bom andamento dos serviços. Sendo assim, providenciar:
