### **RELATÓRIO DE FISCALIZAÇÃO AGENERSA/CASAN N° 307/2024**

| <b>Local Fiscalizado</b> | EEAT 10 – Ladeira do Grego | | |
| <b>Objetivo da Fiscalização</b> | Verificar as condições de operação e manutenção do S.A.A. | | |

### **EEAT Ladeira do Grego**

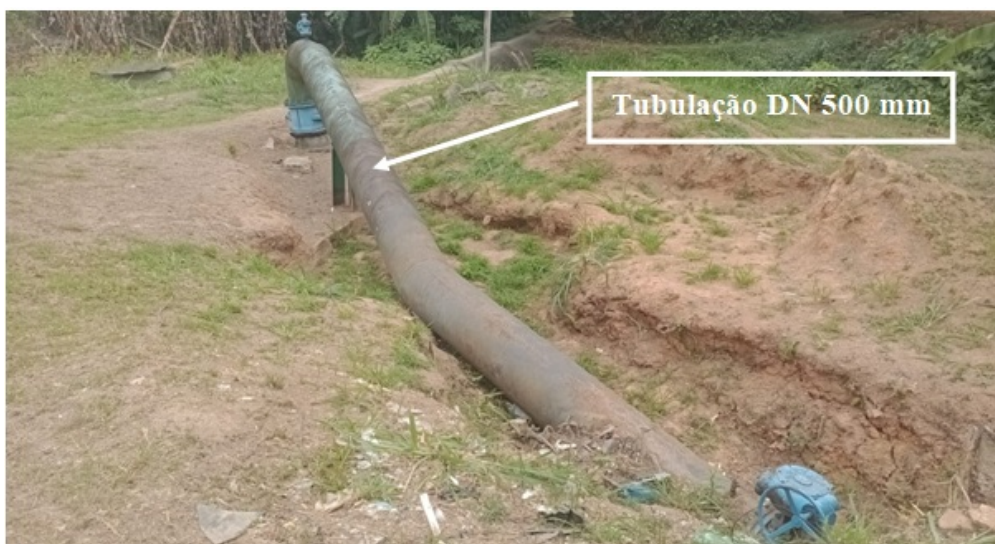
Cerca de 140 l/s são desviados da adutora das Lajes para abastecer Paracambi, por meio de uma adutora de DN 500 mm (fotos 1 e 2). A água desviada é então pressurizada por meio de um “booster principal”, chamado de Booster Paracambi.

Foto 1 – Alça hidráulica (tubulação DN 500 mm) que sai da 1ª Adutora de Ribeirão das Lajes (1ª A.R.L.)

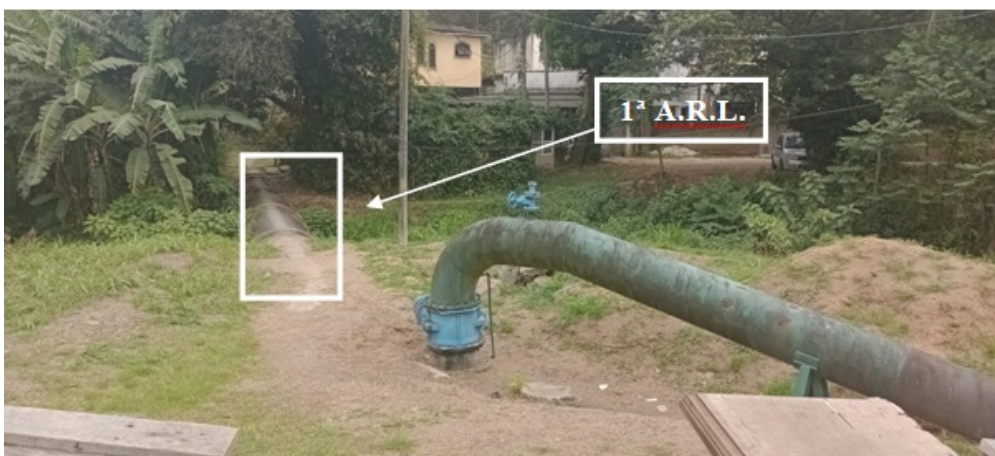
Foto 2 – Alça hidráulica (tubulação DN 500 mm) que sai da 1ª Adutora de Ribeirão das Lajes (1ª A.R.L.)

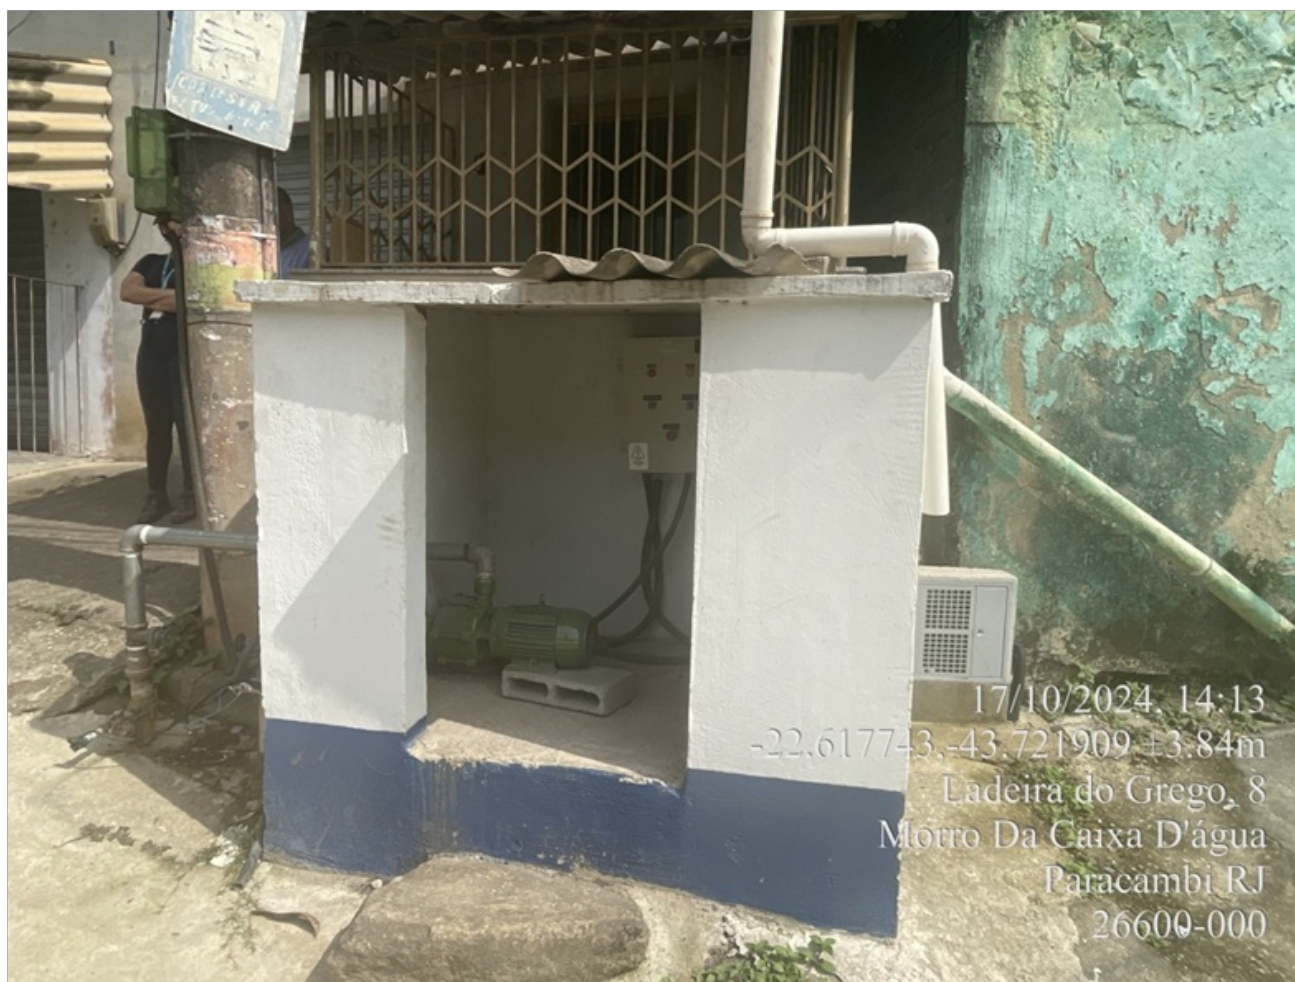
Situada na Ladeira Grego c/ Est. Floresta, bairro Sabugo, a elevatória é composta por uma motobomba centrífuga de 4cv, localizada em um abrigo de alvenaria (foto 3), com dimensões aproximadas de 1,40m (c) x 0,70m (l) x 1,70m (h). A equipe da Fiscalização/CASAN verificou também que não havia porta na elevatória, visando restringir o acesso de pessoas não autorizadas (foto 3). A tubulação de retaguarda e recalque tem o mesmo diâmetro (DN 50 mm) (foto 4).

Foto 3 – Abrigo de alvenaria

| <b>CONSERVAÇÃO E LIMPEZA</b> | <b>SIM</b> | <b>NÃO</b> | <b>OBS</b> |
|---|---|---|---|
| Existe identificação da Concessionária na estação elevatória (EEAT)? | | <b>X</b> | Apenas pintura (foto 3) |
| A EEAT está protegida? | | <b>X</b> | Foto 3 |
| O acesso ao local é restrito? | | <b>X</b> | Foto 3 |

- Ø a identificação da concessionária no abrigo da elevatória;
- Ø a adequação da fiação elétrica conforme determina ;
- Ø a instalação de porta para restringir o acesso de pessoas estranha ao local.

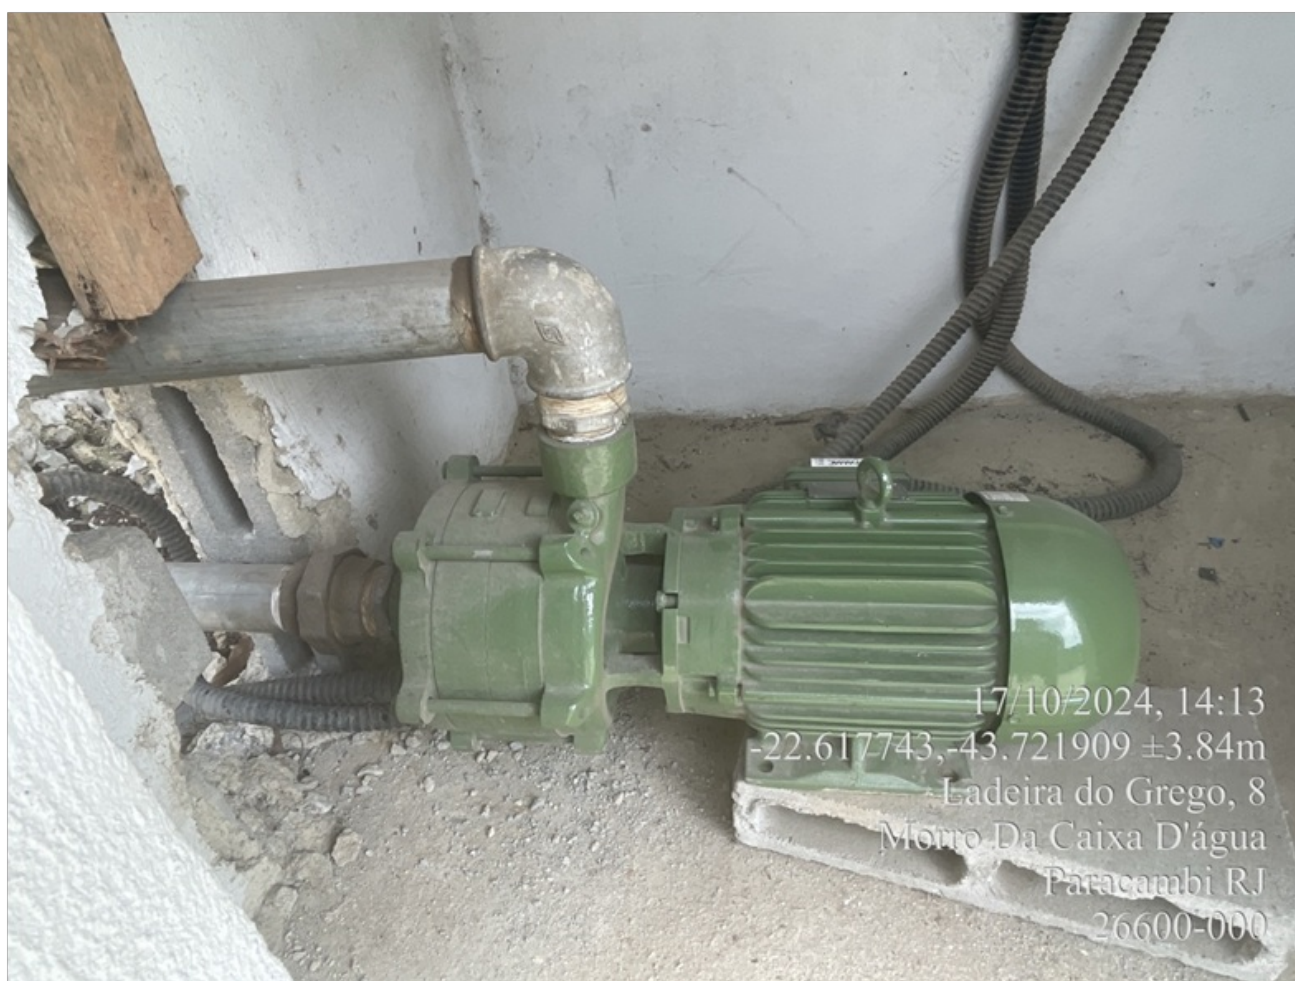
Foto 4 – Tubulação de sucção e de recalque

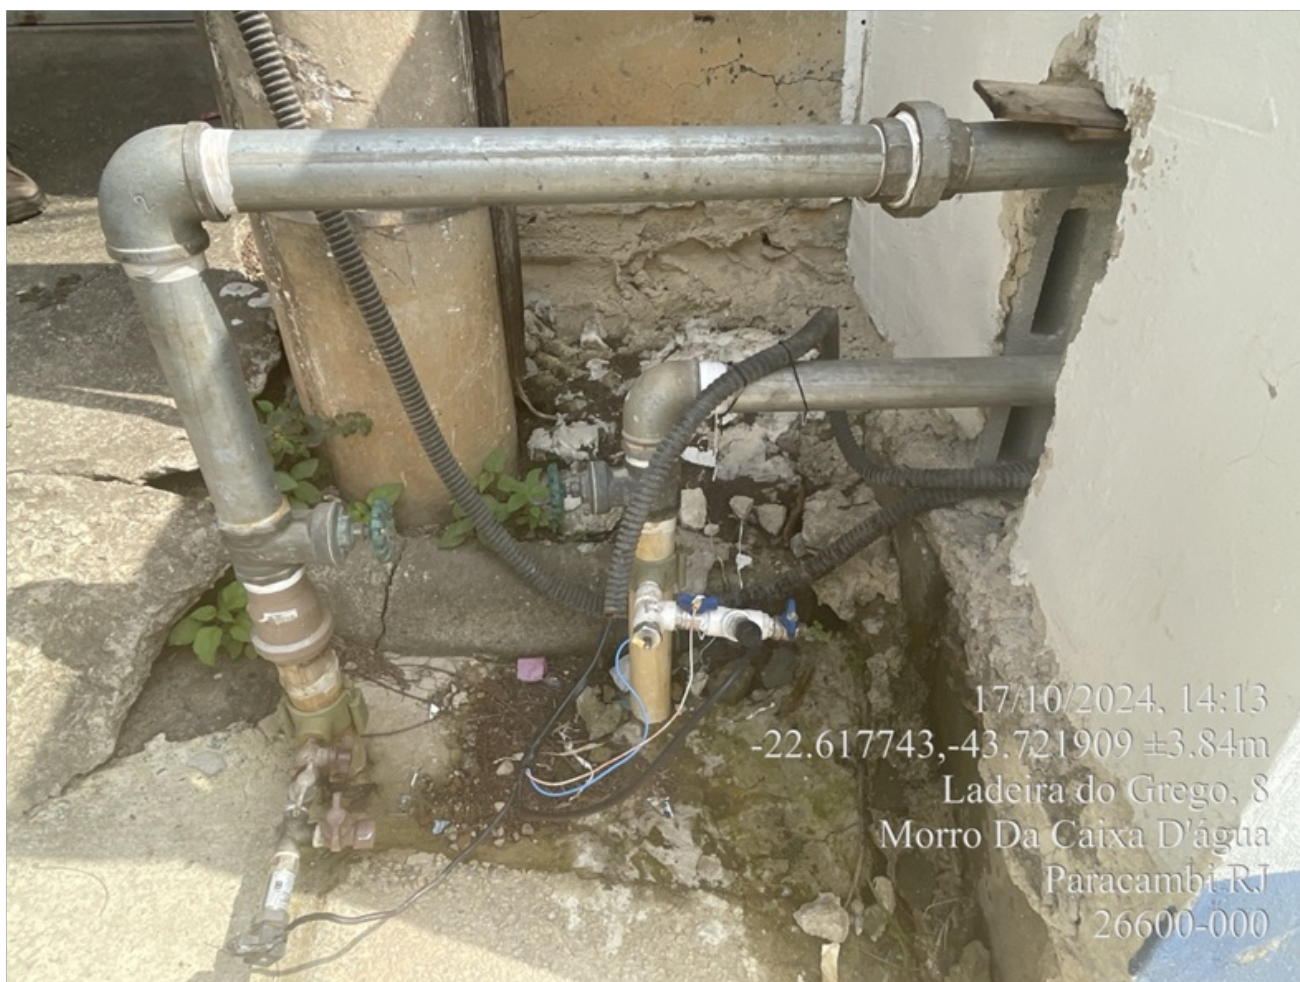
| <b>CONSERVAÇÃO E LIMPEZA</b> | <b>SIM</b> | <b>NÃO</b> | <b>OBS</b> |
|---|---|---|---|
| Os equipamentos elétricos do conjunto motobomba estão adequadamente protegidos? | | <b>X</b> | Fiação de cor branca e azul. (foto 5) |

Foto 5 – Fio branco e azul expostos
